## 平成29年度に建設工事で発生した事故事例（その他事故）

## 平成29年度に建設工事で発生した事故事例（埋設物損傷事故）

## 平成30年度に建設工事で発生した事故事例（出水による事故）

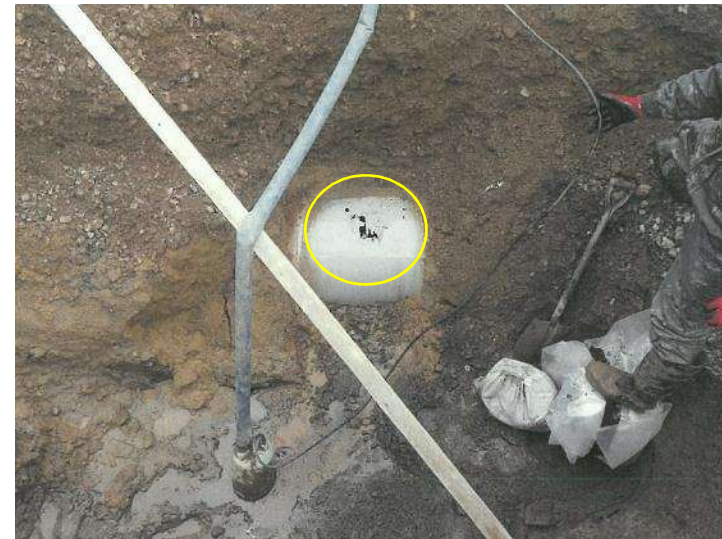
管の破損状況写真

【被害状況】 農水管FRPM管φ600mm破損、非灌漑期であったため農業被害なし

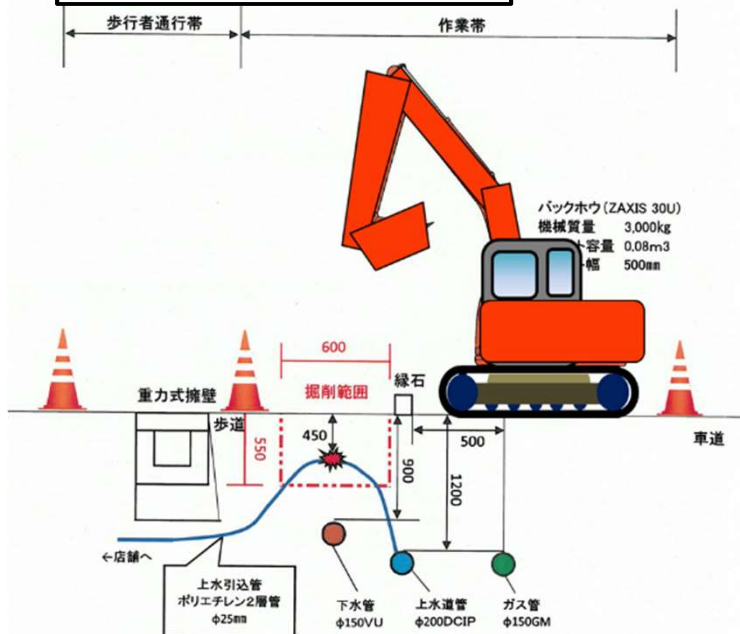
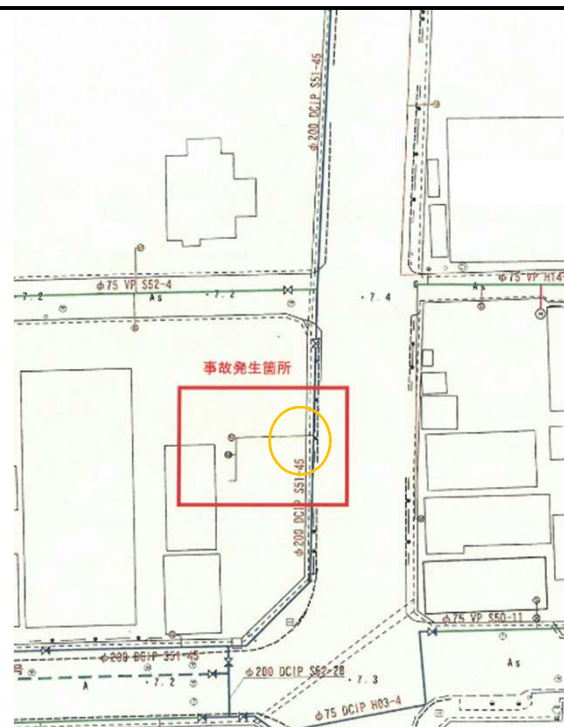
### 事故現場状況図

防護柵基礎設置工において、歩道でバックホウ掘削中に上水道引込管を破損し、漏水させたもの。

- ・受注者は、事前に水道管理者と埋設管の状況について、管理者のPCモニターで管理図の確認等協議を行っていたが、当該引込管を見落とすまま協議を進めてしまった。
- ・現地のマーキング作業の際に、引込管転記箇所について、不完全な現場確認資料を基に作業を行い、当該引込管については事前調査図面に記録がなかったことで、現地の背後地には水を使用していると疑われる建物があるにも関わらず、追加調査を行わなかった。

【被害状況】公衆災害(公衆物損) 上水引込管φ25mm破損し漏水。  
(関係2店舗に断水による被害無し)

- ・事前協議時に、管理者のPCモニターにて埋設管布設位置を確認する際は、見落としが無いよう複数人で転記図内容の確認を行う。
- ・現地のマーキング作業の際に、図面に記載がなくとも、隣接地の状況から水道管の利用はあるか確認を行う。

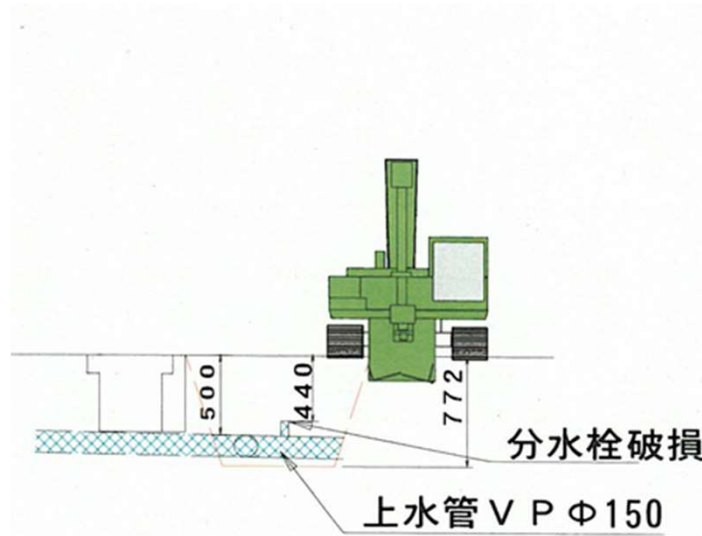
事故現場状況図

上水道埋設管の確認作業中、上水本管上部をバックホウで掘削したところ、引込管の分水栓の突起部及び引込管をバケットで引っ掛け漏水・断水した。

- ・埋設管確認の試掘作業時に、本管位置を確認したが、さらに本管の方向確認のための掘削作業を行うに当たり、慎重に行う（人力掘削併用など）べきところをバックホウで行った
- ・請負者が事前に、水道管理者から入手した管理資料に当該引込管が記載されていたにもかかわらず、これを失念していた

住宅引込管(ポリエチレン管φ13)損傷及び分水栓のズレ(断水(1時間59分) 1軒)

- ・地下埋設物に係る事故を防止するために、「地下埋設物の事故防止マニュアル」に記載された請負業者の役割として埋設物管理図面の確認等を徹底するとともに、埋設物の試掘は人力で行う等慎重に実施する。
- ・社内の安全教育を徹底する。

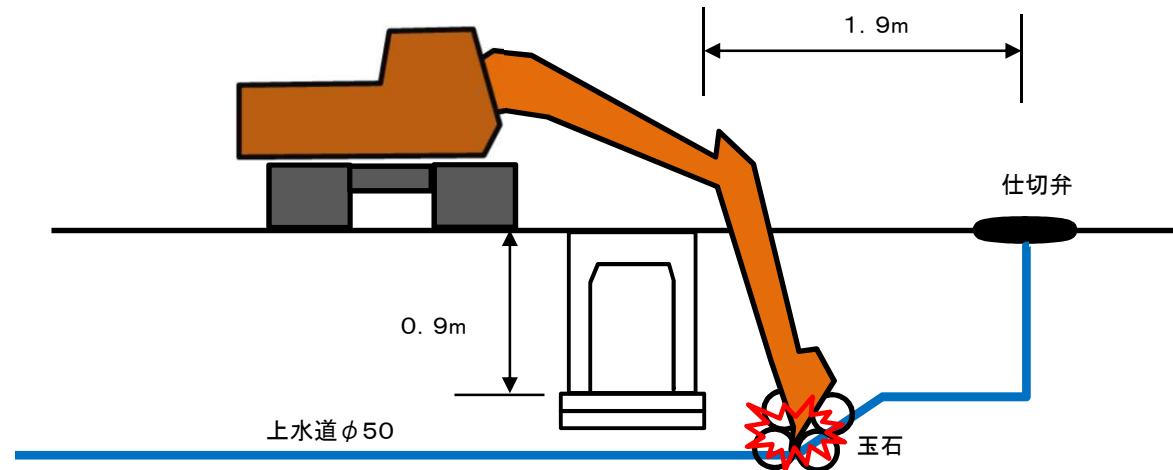
### 事故現場状況

用水路の下部に上水道管が横断していることが、図面により特定できた。付近に止水バルブがあることから、容易に位置を特定できると想定されたため、管理者と協議の上現地立会を実施しなかった。手作業で床掘作業を行い、既設水道管を目視で確認し作業を続けたところ、玉石（φ300mm）が4個程度埋まっており、バックホウにて除去しようとしたところ、上水道管に接触したことにより破損し、漏水させた。

・玉石と水道管の埋設位置が近接していたため、手作業で行う必要があったにもかかわらず、安易に重機により除去作業を行ったため。

【被害状況】 公衆物損 断水40分(影響なし)

・埋設位置付近では、人力掘削作業でより慎重に作業を行うよう、毎朝のKYミーティング等で作業員全員に周知徹底を行う。  
・現地立会を不要とした場合においても、埋設物付近で玉石等の異物が埋まっていた場合は、埋設物管理者に現地立会を依頼し、協議の上、対処方法を決定してから処理を行う。
