## 平成27年度に建設工事で発生した事故事例（架空線損傷事故）

## 平成28年度に建設工事で発生した事故事例（架空物損傷事故）

# 令和3年度に建設工事で発生した事故事例（建設機械事故）

## 令和4年度に建設工事で発生した事故事例（架空線事故）

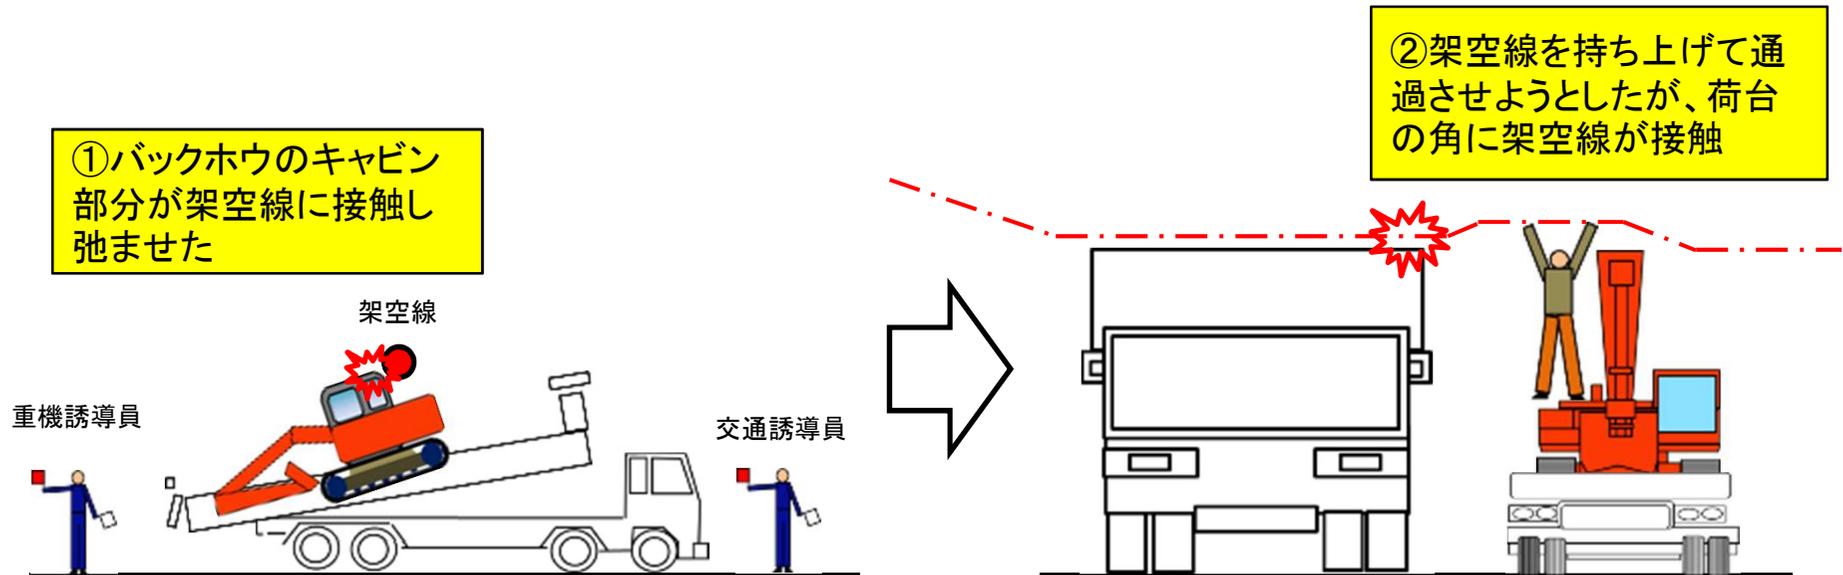
バックホウ(0.25m<sup>3</sup>)を重機運搬車両の荷台に載せようとしていたところ、バックホウのキャビン部分が架空線に引っ掛かり弛ませてしまった。その後、大型トラックが通り抜けようとしたため、手前で停止させ、架空線を持ち上げて通過させようとしたが、大型トラックの荷台の角に架空線が引っ掛かり、架空線他を損傷させた

- ・架空線下で積み込み作業を行った
- ・交通誘導員が不足しており、重機誘導員の立ち位置では架空線と重機の位置関係が分からなかった

被害状況: 架空線支線の切断、架空線支柱折損、大型トラック荷台を損傷

- ・架空線下では作業しないことを徹底する
- ・誘導員は全体を見渡せる位置に立たせる

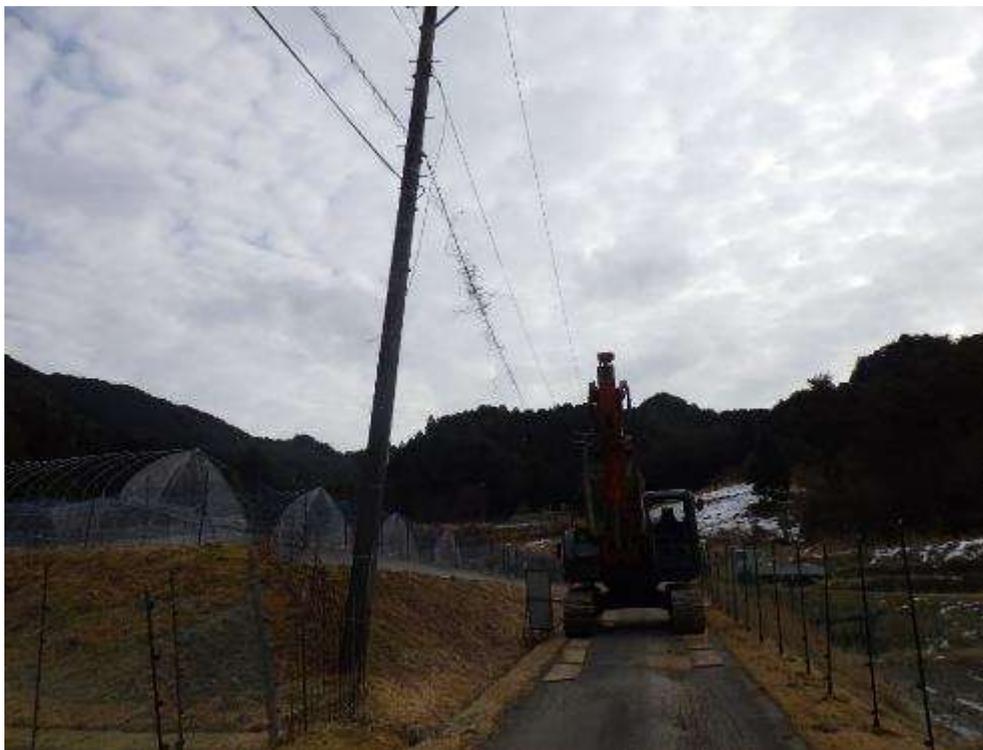
工事箇所間の重機移動のため、バックホウ自走していたところ、バックホウのアームが道路を横架している通信線に接触、切断させた。

・移動経路の架空線対策が実施されていなかった

【被害状況】通信線切断(利用者なしのため、実被害なし)

- ・防護カバー、位置表示等、保安措置の実施
- ・安全教育の徹底
- ・監視員の配置

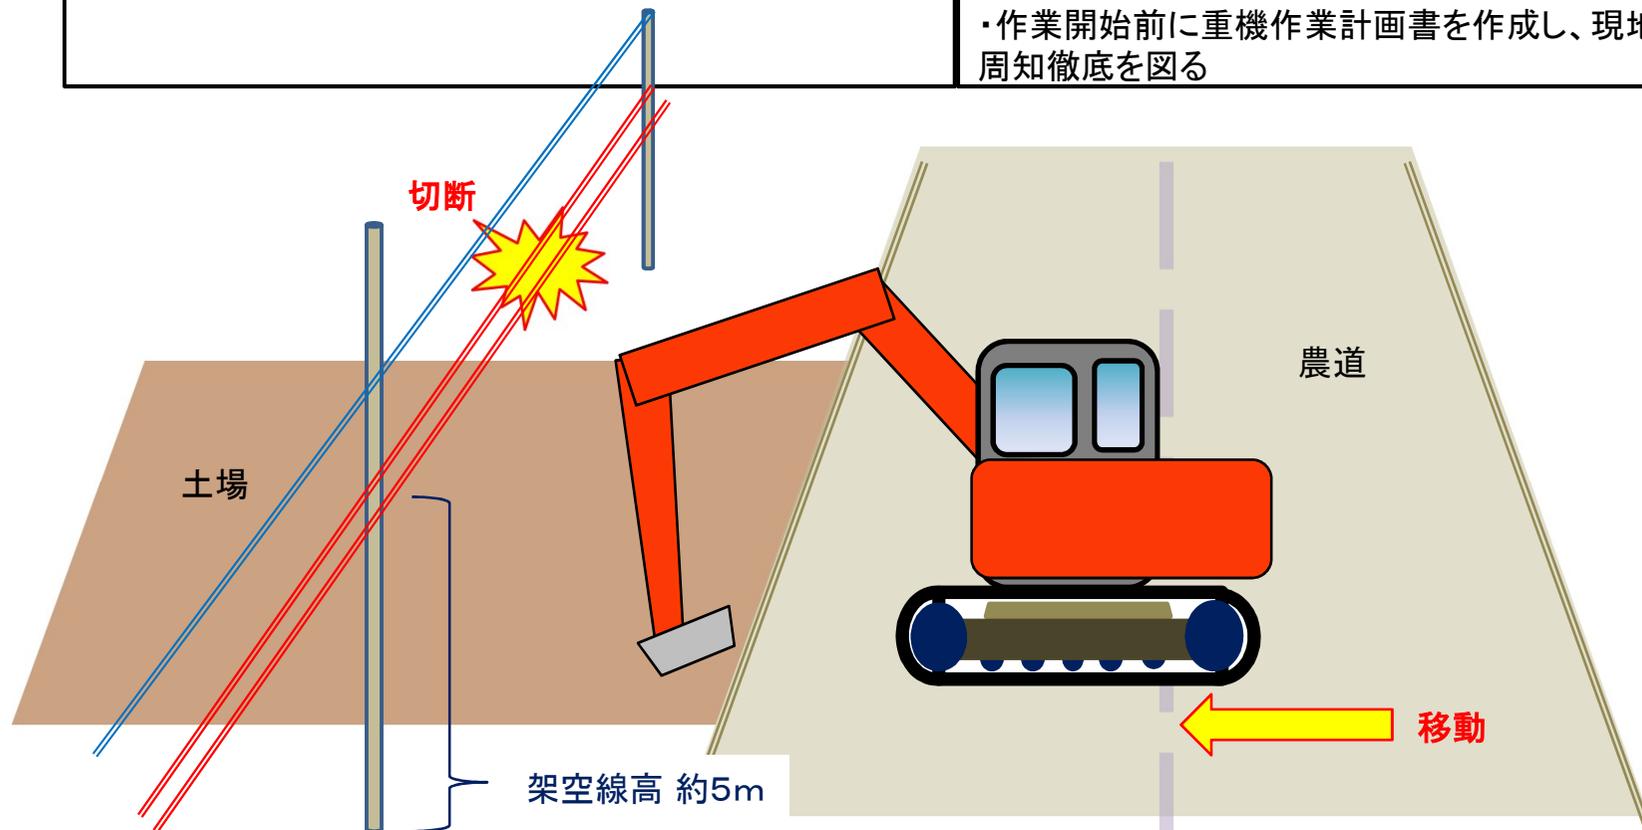
路面改良工事に使用するバックホウを農道際にある土場へ移動させる際に、頭上のNTT架空線の確認を怠り、アームを上げたまま移動したため、架空線に接触し切断させた。

- ・工事区間と同様に土場付近でも路肩から離れた位置に架空線があるものと思い込み、架空線の存在を見落とした
- ・土場へ移動させるだけの作業（準備工）であったため、注意を欠き、見張員の配置を怠った

【被害状況】 NTT線・NTT光ケーブル支線切断（7軒、約7時間不通）

- ・工事区間全線に防護管を設置し、土場入口に注意看板を設置する
- ・架空線付近での重機作業には見張員を配置し、無線等でオペレーターと合図確認を行う
- ・作業開始前に重機作業計画書を作成し、現地確認を行い、周知徹底を図る

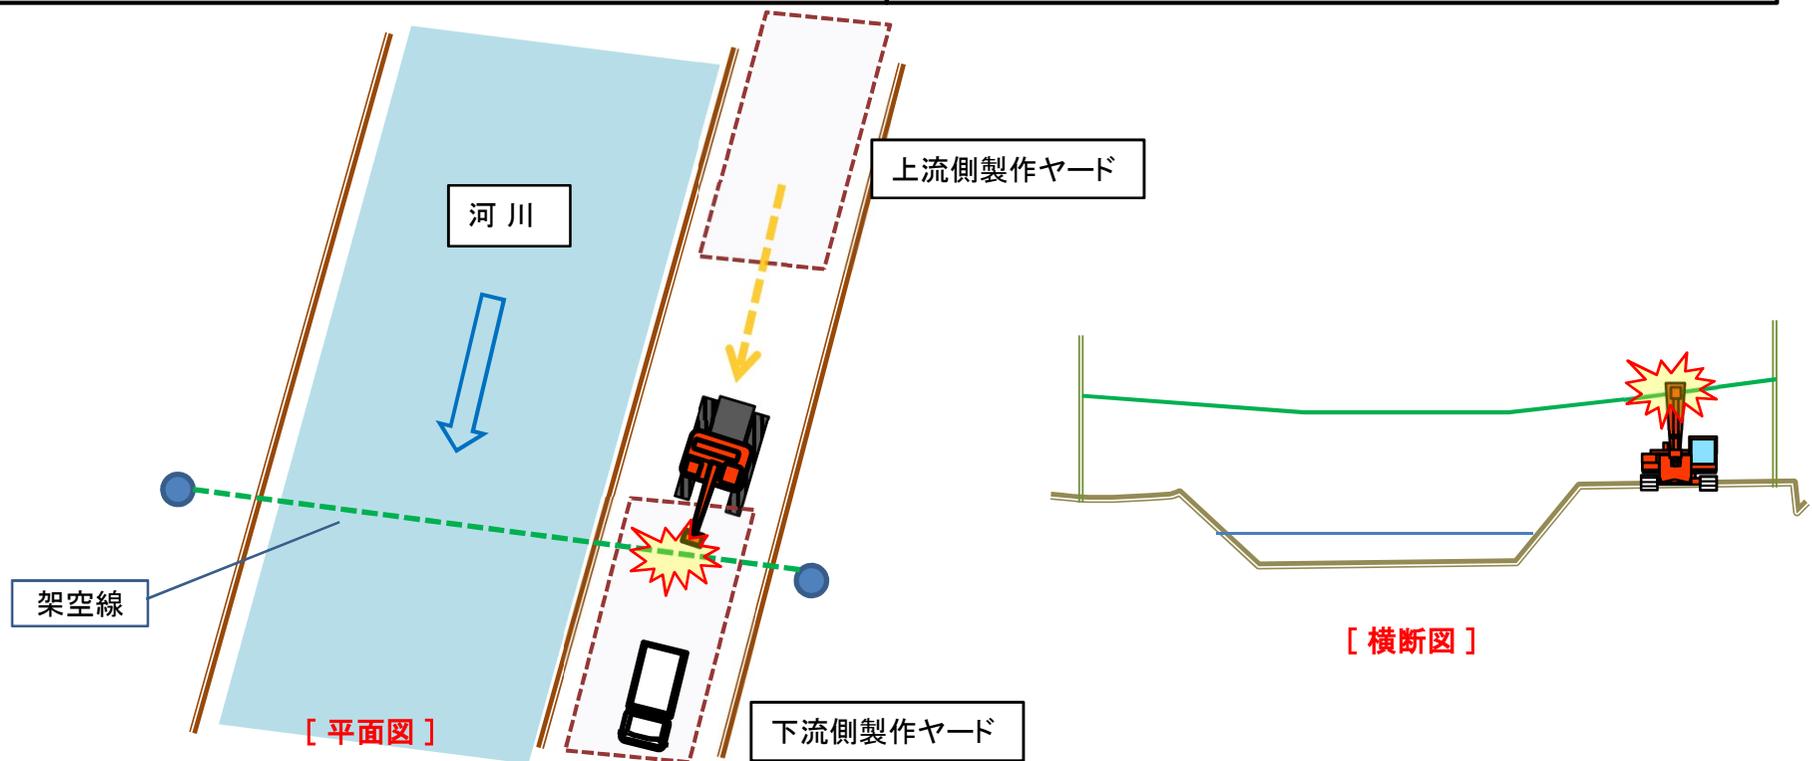
根固めブロックの製作を河川管理道を製作ヤードとして行っていた。型枠を移動するため、バックホウ(0.45m<sup>3</sup>)でダンプトラック(2t)に積み込んだ後、ダンプトラックに続いて移動したバックホウのアームが架空線(中部電力)に接触し切断した。

- ・防護カバー及び架空線の位置を明示する看板を設置していなかった
- ・架空線の監視員を配置していなかった
- ・朝礼、KY活動において、架空線に対する周知・注意喚起がなされていなかった

【被害状況】 架空線(中部電力)切断（通電・電柱等への影響は無し）

- ・防護カバー及び架空線の位置を明示する看板を設置する
- ・バックホウ作業時には、架空線の監視員を配置する
- ・朝礼による架空線近接作業の周知徹底、KY活動で現場を確認し安全意識の高揚を図る

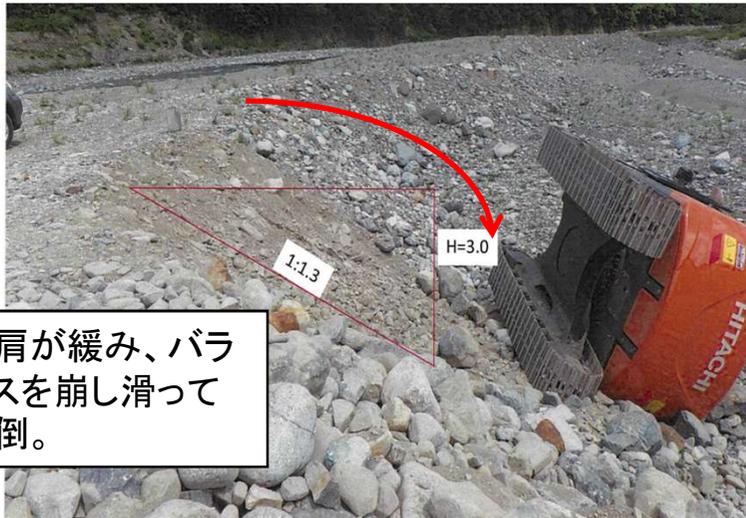
## 事故現場状況

河川工事にて、翌日の作業準備のため、隣接の別工事現場から当該工事現場へバックホウを自走で回送していたところ、現場内の通路法肩から下へバックホウが転倒したものの。

- ・事故当日の下請のバックホウ回送について、連絡体制が不十分で元請けが把握できていなかったこと。
- ・上記のため、当該現場作業に係るKY等が未実施で、バックホウのオペレータは場内の状況を十分把握しないまま、回送を行ったこと。
- ・場内の通路に法肩を明示しておらず、誤ってバックホウが法肩に近寄り過ぎたこと。

法肩が緩み、バランスを崩し滑って転倒。

- ・元方事業者は、事故防止のため、関係請負人との間における連絡及び調整を行うことを徹底する。（安衛法第30条、安衛規則第636条参照）
- ・元方事業者は、土砂等の崩壊、路肩の崩壊が発生する恐れのある当該現場へ入場する関係請負人に対して、予め施工打合せを行うと共に、KY活動の実施を徹底させる。（安衛法第29条の2参照）
- ・事業者は、車両系建設機械を用いて作業を行うときは運行経路を定め、同運行経路について路肩を明示し、路肩崩壊、経路逸脱等による転倒事故の防止を徹底する。（安衛規則第155、157条参照）

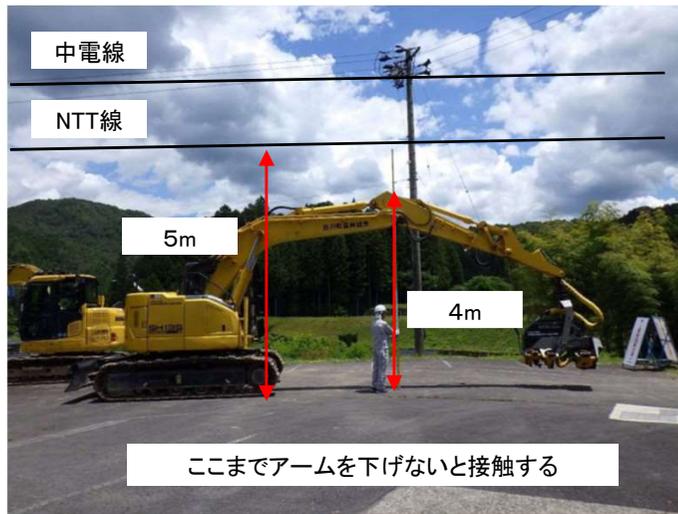
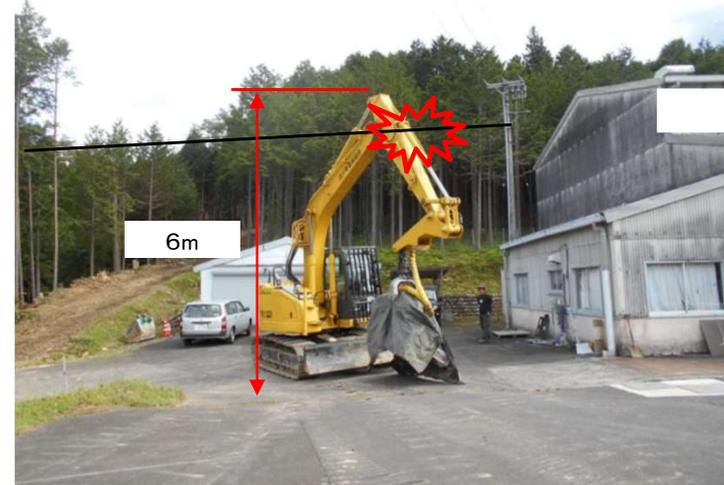
### 事故現場状況

ハーベスタ(伐倒造材機、0.45m3級)を現場より搬出するため、オペレーター1人で駐車場へ移動していたところ、架空線下を通過する際にアームによりNTT線を切断した。

- ・誘導員を配置せずに移動したこと。
- ・架空線対策を行っていなかったこと。
- ・現場外であったため安全意識が薄かったこと。
- ・KYミーティングで架空線の安全確認指示を怠ったこと。

【被害状況】 公衆物損 電話不通1軒 22時間25分

- ・誘導員を配置して重機周辺の状況の確認を行う。
- ・現場内外の注意箇所(架空線・埋設物等)を、大判印刷した平面図を現場に掲示する。
- ・架空線に目印をつける。上方架空線ありの看板を設置する。
- ・架空線が重機の死角に入らないよう、架空線の真下に重機を停車しない。
- ・重機車両の運転席及びバックホウのアーム裏側に「上部架空線注意！」の明示をする。
- ・接触する可能性のある架空線は必ず防護管を設置する。
