平成26年度に建設工事で発生した事故事例（墜落・転落による事故）

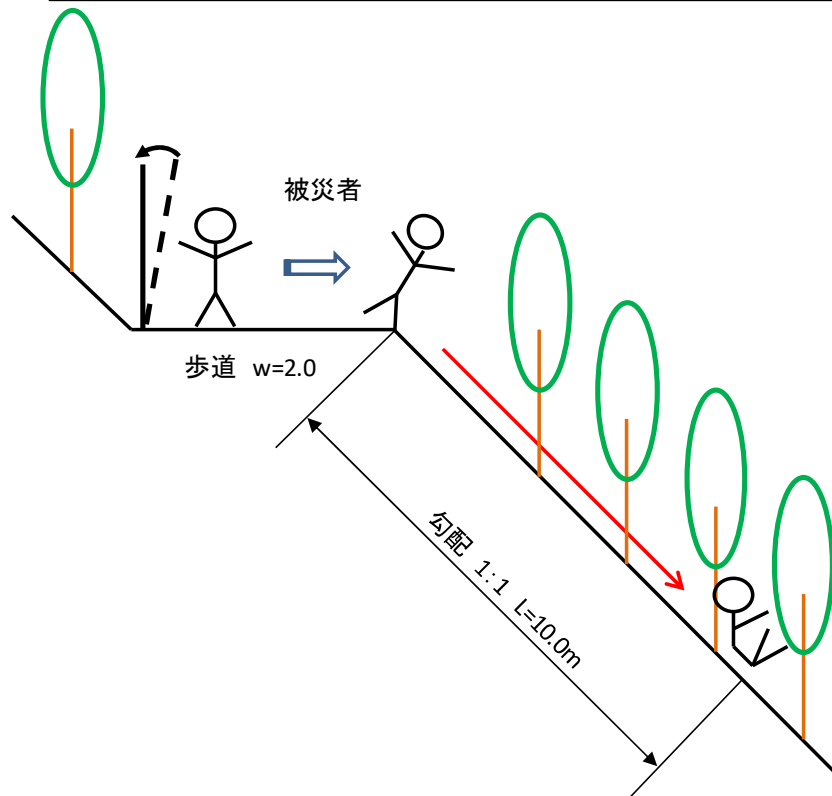
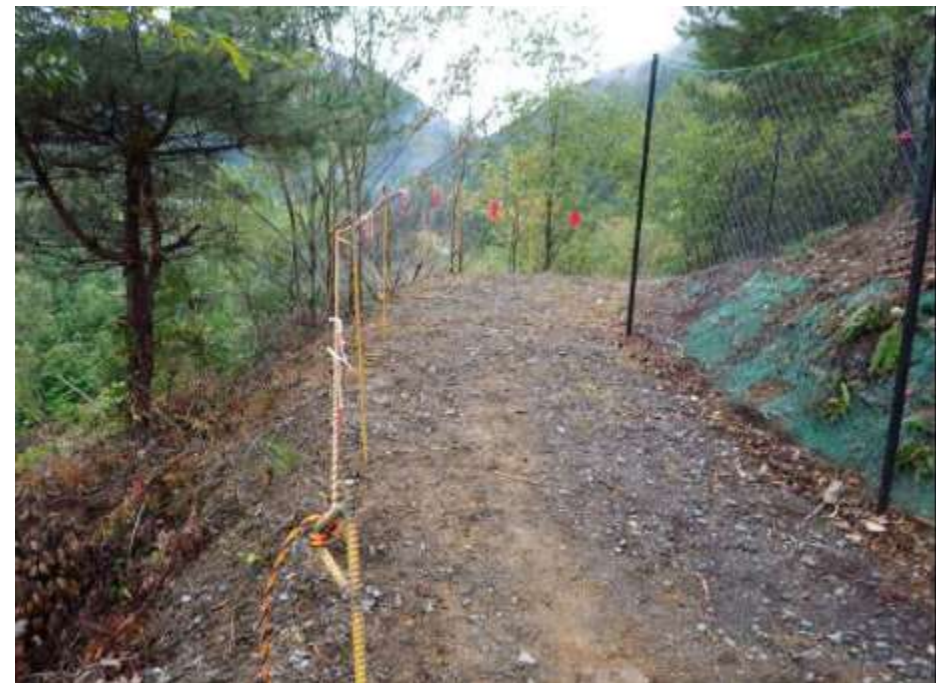
歩道の路面整備にあたり、被災者が作業箇所に向かったところ、地元で設置した獣害防止柵が倒れ掛かっているのを発見したため、補修し、出来栄を確認しようと移動した際に足を踏み外して転落し負傷した

- ・本人の不注意

被害状況：6週間の加療（両恥骨骨折、仙骨骨折、右腸骨骨折）

- ・安全教育の徹底
- ・トラロープと赤旗にて地山との境界を明確化する

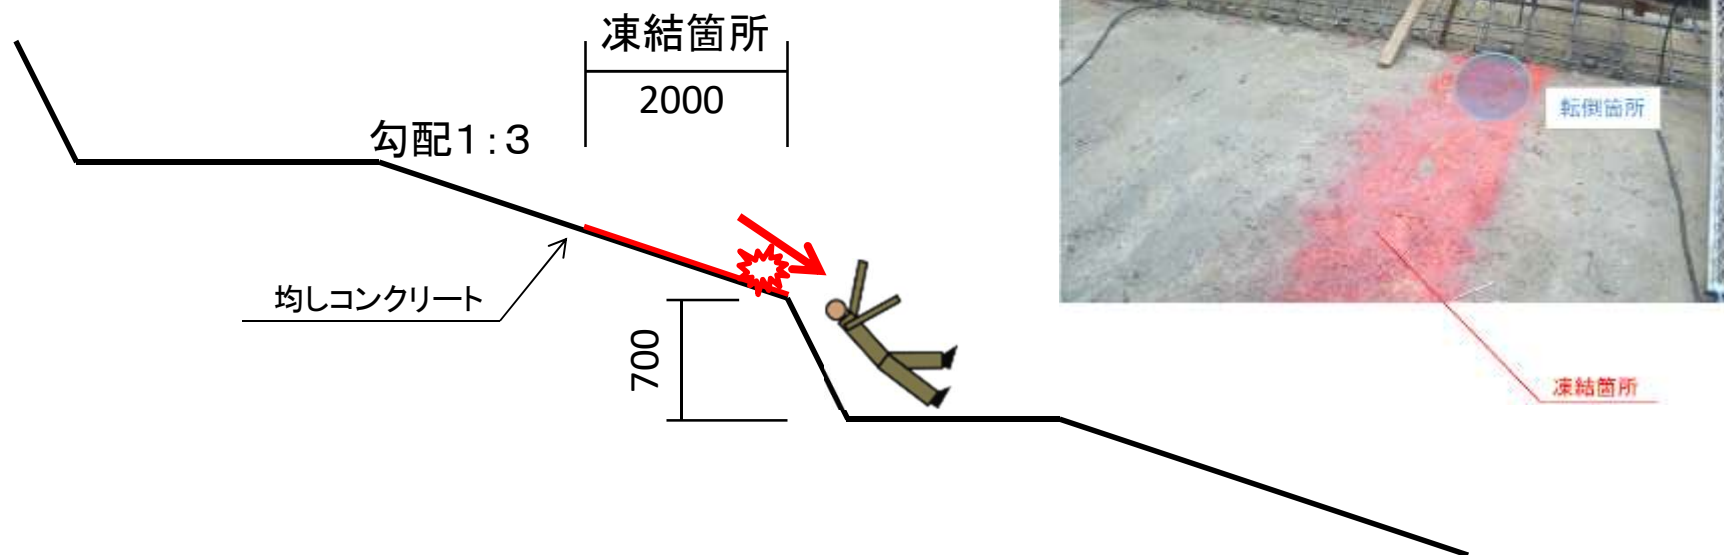
生コン打設に先立って、打設高さの測量を行う前に現場の状況を確認しようと歩いていたところ、コンクリート上にしみ出した水が凍結していることに気づかず歩いたため、足を滑らせ70cmの段差を落ちて負傷した

- ・事前に安全な通路を通るよう指導していなかった
- ・危険予知の認識不足

被害状況: 4週間の安静加療(右足関節外果骨折)

- ・通路には安全ロープ等の安全対策を講じる
- ・安全教育の徹底

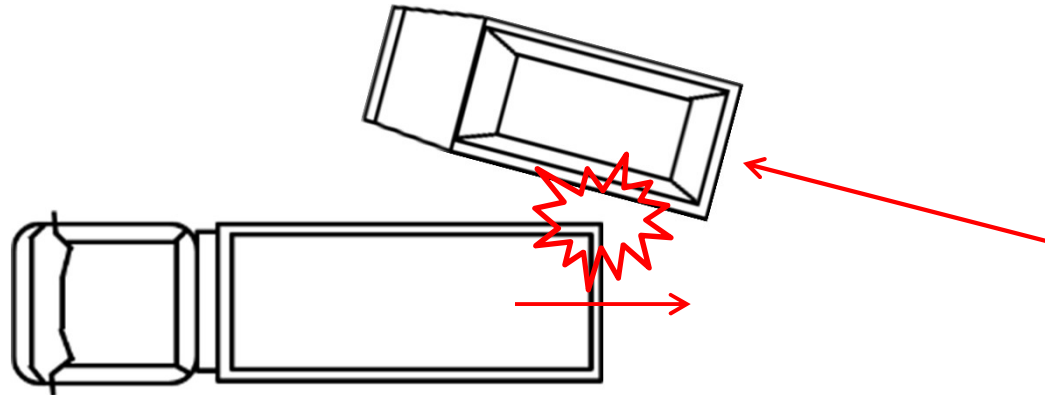
散水作業中に対向車が来たため、散水を止めて一旦車両を左側に寄せて停止させ、一時停止のために散水できなかった区間の散水を行おうと車両をバックさせたところ、散水車を追い越そうとした後続の一般車両に接触し、車両左後のボディーを損傷させた

- ・本人の不注意

被害状況: 一般車両左後のボディーを損傷

- ・安全教育の徹底

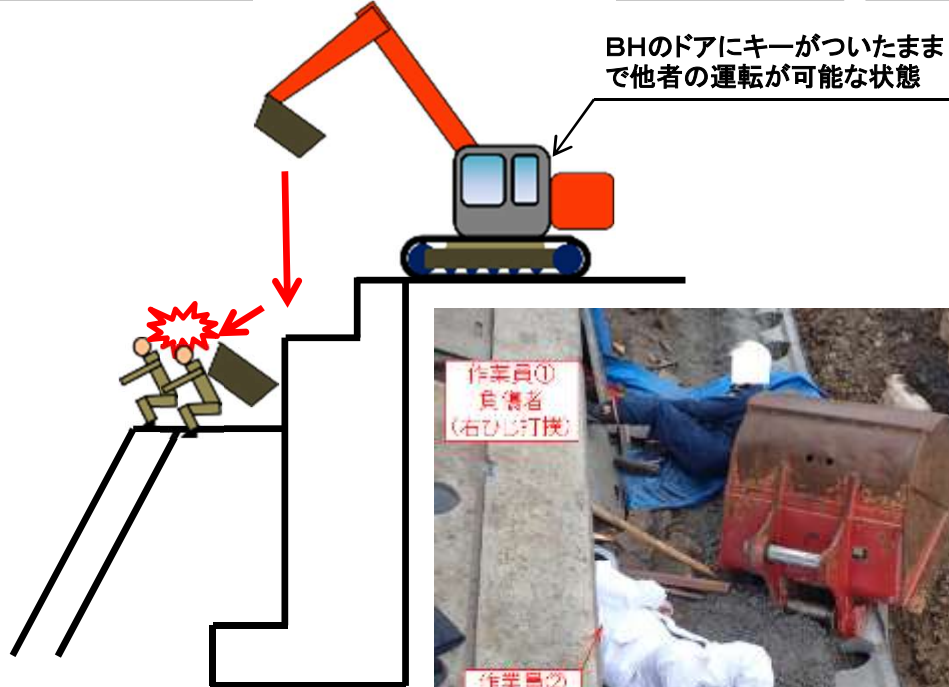
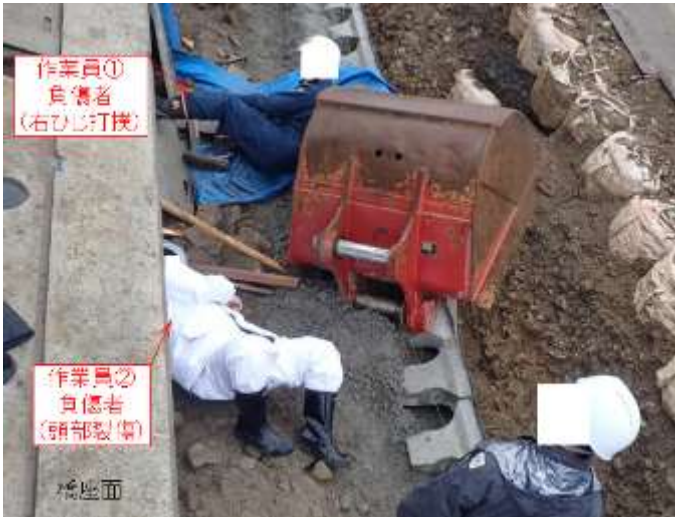
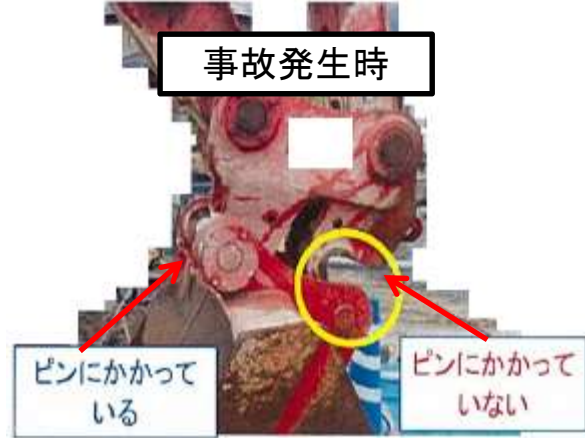
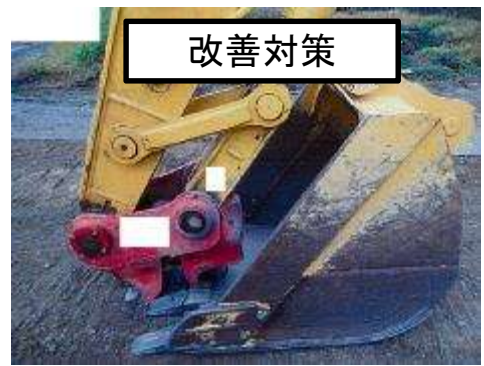
事故概要：
コンクリート打設作業の手元が暗かったため、選任ではない別の重機運転手がバックホウの照明で明かりをとろうと動かしたところ、アームとバケットの接続が不十分だったためバケットが外れ、下方で作業していた作業員2名に当たり負傷した

- ・接続が不十分な状態が明らかになっていなかった
- ・重機選任の運転手ではない者が重機を運転した

被害状況：10日間の安静加療（右肘関節打撲傷他）、4週間の安静（頸椎捻挫他）

- ・固定されていないことが明らかな状態を徹底する
- ・他者が運転できないよう鍵の管理を徹底する

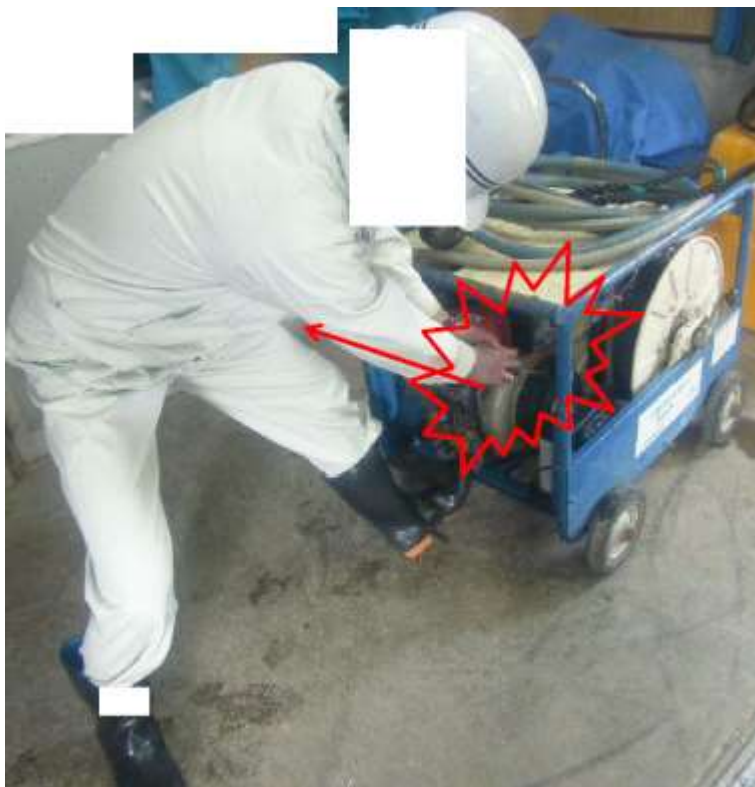
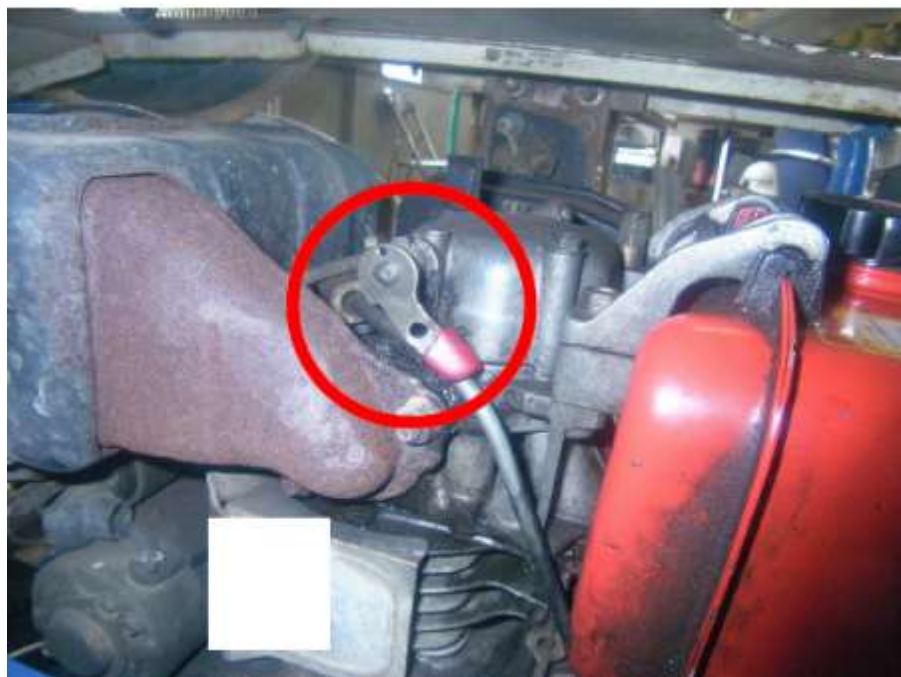
デコンプレッションレバー（減圧弁）

作業員が高圧洗浄機のエンジンを始動しようと、スターターノブを引っ張った際にデコンプレッションレバー（減圧弁）を作動した状態にしていなかったため、スターターノブを引きぬくことができず、引っ張った衝撃で右手を負傷した

・高圧洗浄機の作業手順を十分に理解していなかった

被害状況: 約1か月間の加療(右環指末節骨骨折)

・安全教育の徹底

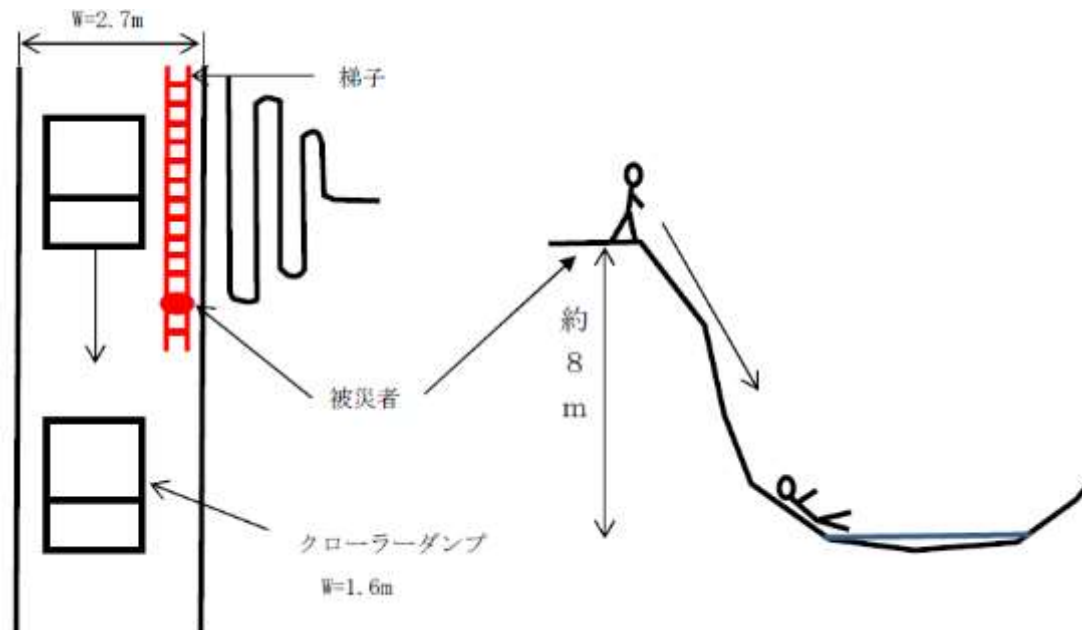
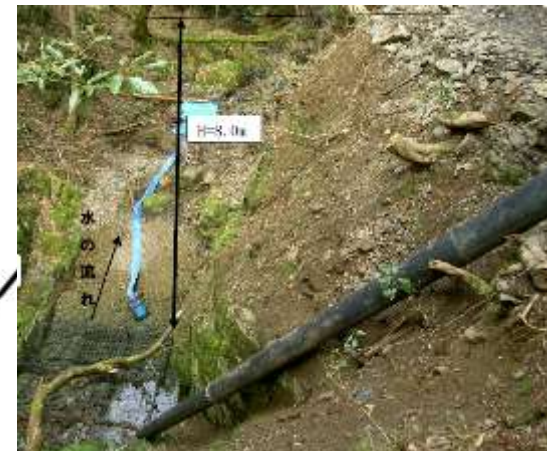
溪間工仮設工事の準備作業中、工事用道路の路肩（谷側）に立ち工事車輛の通過を誘導していた作業員が、工事車輛が通過した後、足元に置いてあった梯子に足を引っ掛け、梯子もろとも8.0m下方の谷へ滑落し、負傷する事故が発生した。

- ・誘導場所、退避所を事前に決め関係者に周知していなかった
- ・資材を整理整頓していなかった
- ・工事用道路に関し、路肩等の危険個所が明示されていない

被害状況: アキレス腱断裂、膝蓋骨骨折、橈骨遠位端骨折(3か月安静加療)

- ・安全な誘導場所、退避所を確保するとともに、安全教育を徹底する
- ・路肩等、危険個所を明示する

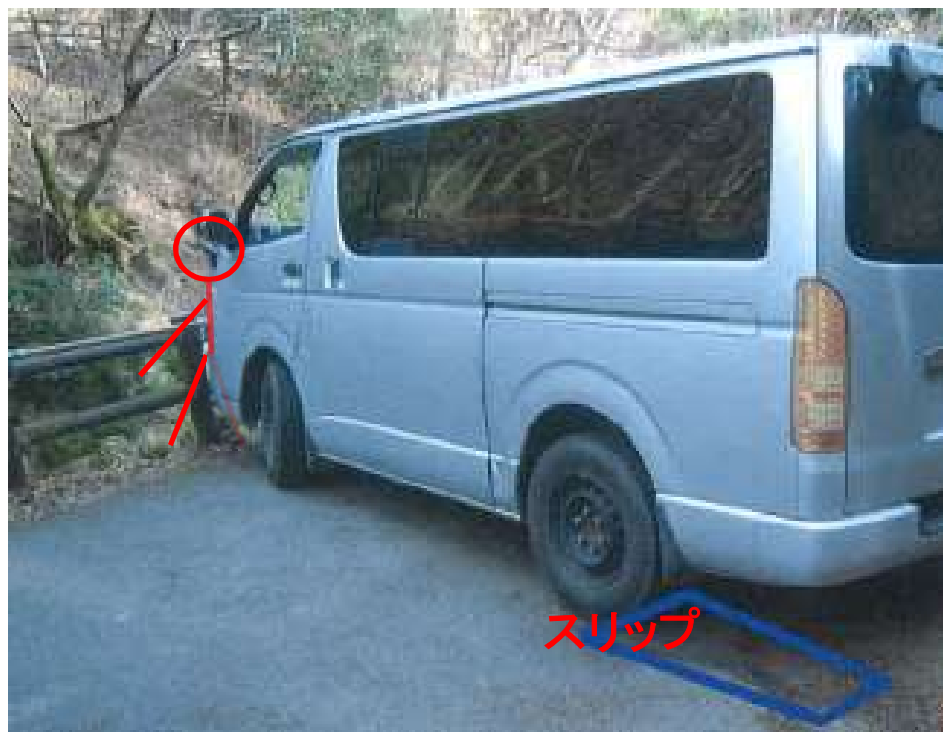
公園内の橋梁補修工事現場への移動中、車両を方向転換させるため、園内坂路を後進で昇ろうとしたが、後輪がスリップした。作業員1名が坂路下方から車両前面を押し動かそうとした際、車両が坂路を降下したため、背後に設置されていた転落防止柵との間に体を挟まれ負傷した。

・本人の不注意
(車両が坂道を降下する可能性があるにもかかわらず、車両と転落防止柵の間に入った)

【被害状況】骨盤骨折、8週間加療見込み

・狭く勾配が急な園路区間については、転回が必要な車両の乗り入れを中止する(徒歩移動とする)
・安全教育の徹底

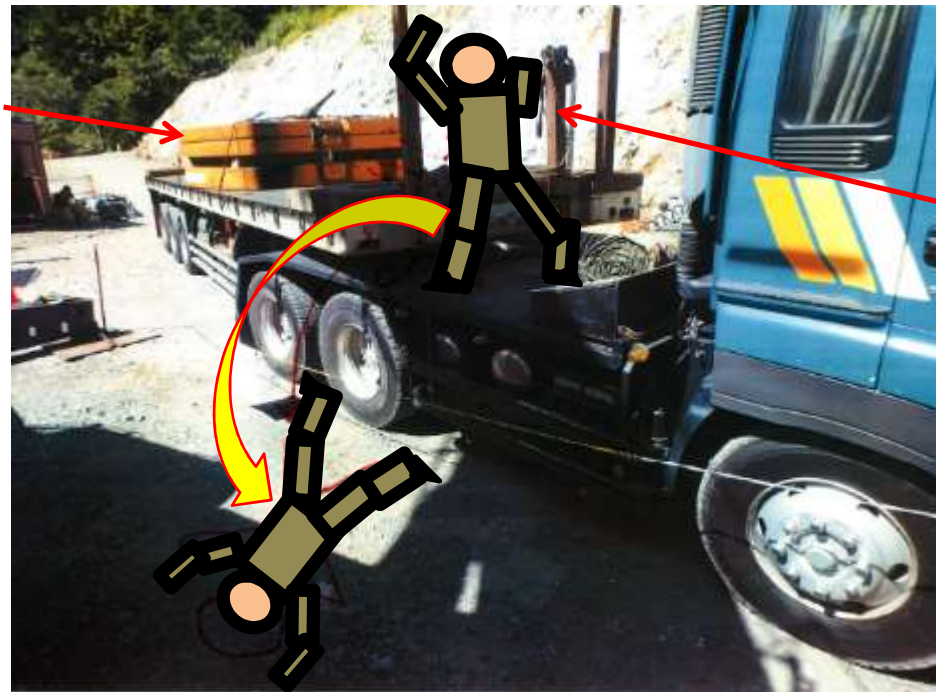
カウンターウェイト荷締め

220tクレーンを骨材製造設備の中段ヤードから一次破砕ヤードへ移動する作業において、トレーラー運転手が、カウンターウェイトの荷締めを終了し、トレーラー前方の高さ1.1mの昇降箇所からスタンション（鋼製パイプ）につかまりながら後ろ向きに降りようとしたところ、地面に転落し、左の頭、肩、膝を打った。

・KY活動時には、昇降時に転落する危険を想定し、立馬を使用するよう具体的な対策を明記し、現場も使用できる状況にあったが、被災者の運転手まで対策が徹底されておらず、上位請負会社の職長による安全対策の確認も不十分であった

【被害状況】 軽い脳震とう・外傷なし（休業なし）

・荷台上の荷締め・荷解き作業で1.5m以上の荷台に昇降する場合には、必ず立馬を使用する
・短期（スポット）で入場する作業員にも、KY活動を実施するだけでなく、元請職員や上位請負会社の職長等が、常に目を配り、安全対策を徹底させる

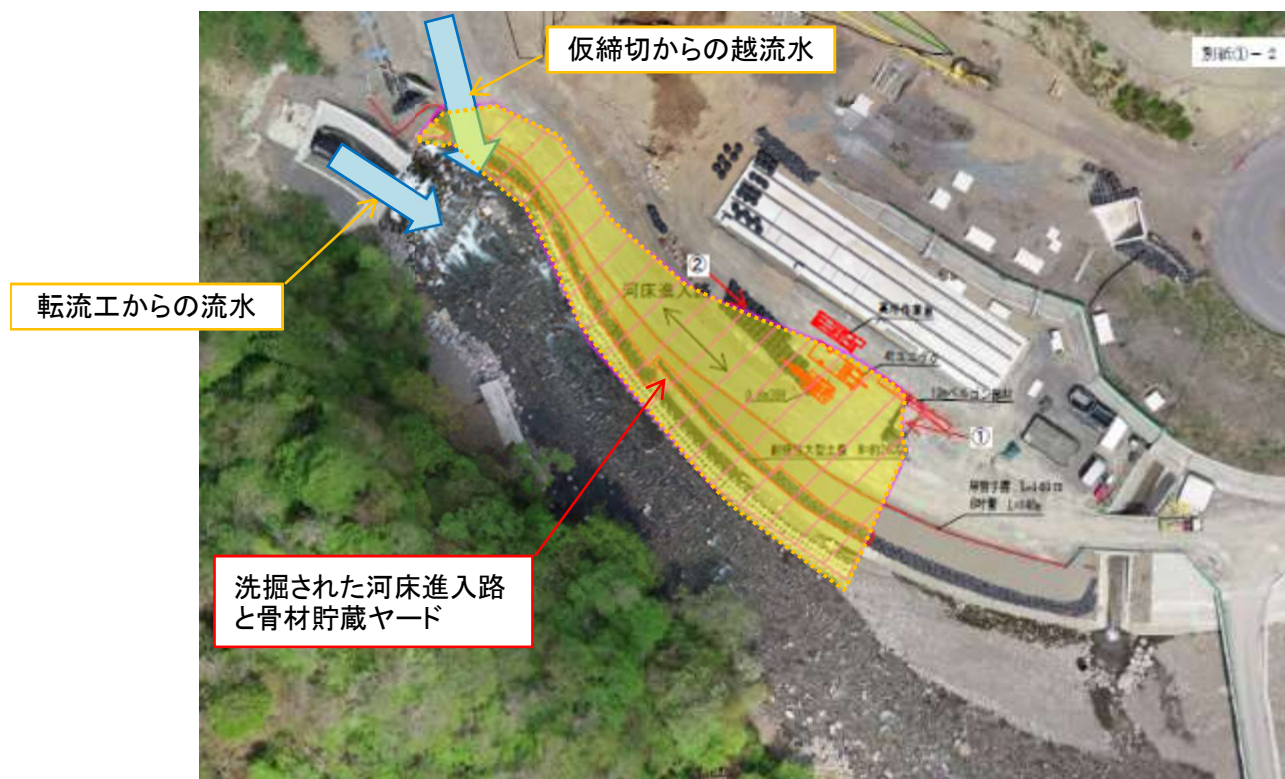
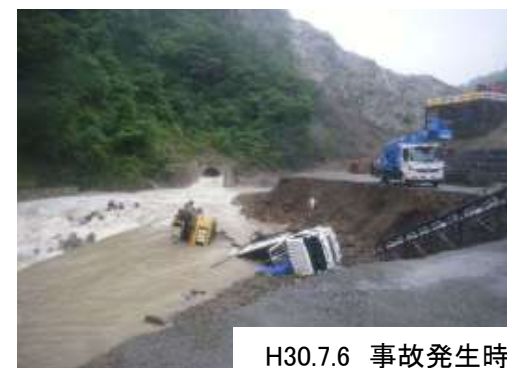
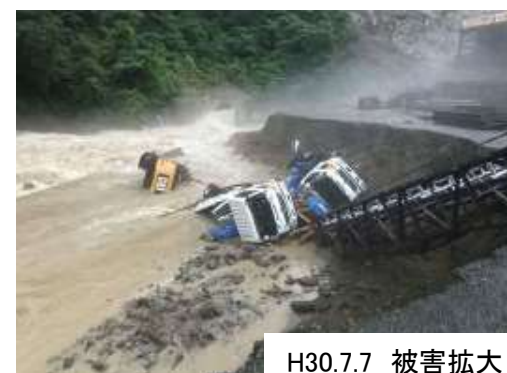
7月4日より降り始めた降雨により、河川水位が上昇し、転流工吐口及び上流仮締切を越流した流水が、ダムサイト下流の河床進入路を洗掘した。

洗掘は、骨材貯蔵ヤードにまで及び、ヤード内に駐機してあったバックホウ(0.8m³)、ユニック(4t)及び高所作業車が洗掘により転倒した。また、河床進入路に設置してあった給排水管(8吋)及び単管手摺も洗掘により転落した。

・転流工の計画規模を超える出水により、下流骨材貯蔵ヤードが越流水等により洗掘されることを十分想定せず、重機等をより安全な場所に移動していなかった

【被害状況】 バックホウ(0.8m³)、ユニック(4t)、高所作業車、給排水管、単管手摺

・台風などで大きな出水が考えられる際には、骨材貯蔵ヤードに重機類は駐機せず、出水の影響のない範囲まで退避させる
 ・転流工吐口の様子をリアルタイムで確認できるよう試験室屋根にWEBカメラを設置、また転流工呑口付近に量水板を設置し既設のWEBカメラで水位状況を把握する

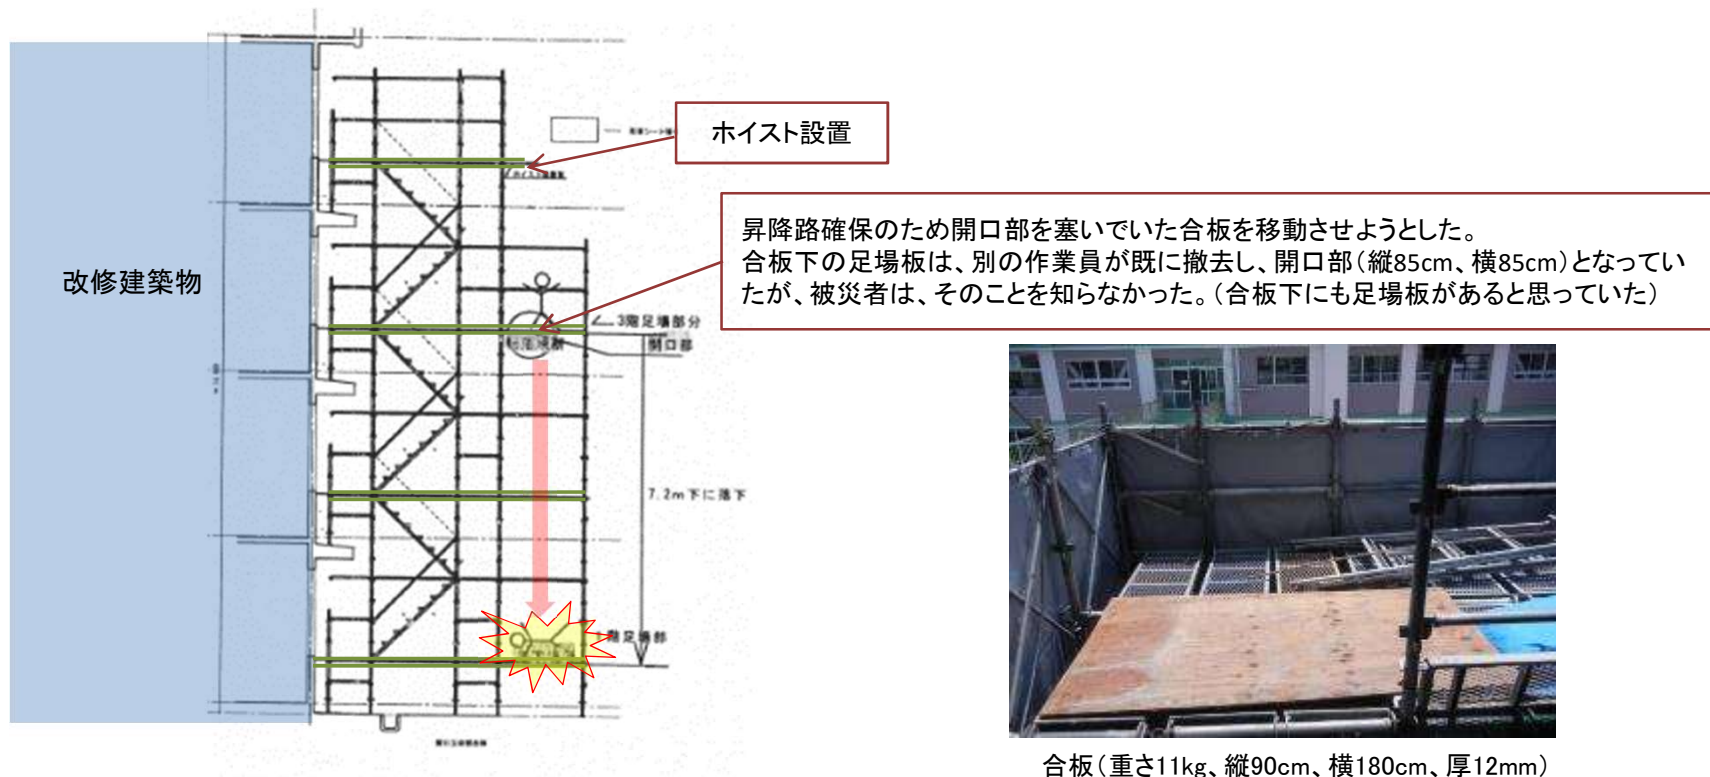
便所改修工事によって出た資材ごみを仮設2階作業床から地上に降ろすため、外部仮設足場にホイストの設置及びその昇降路を確保する作業を行っていた。ホイストチェーンの昇降路を確保するため、3階作業床の開口部を塞いでいた合板を移動させようとした際、足を滑らせて足場1段目まで落下した。

- ・合板下の足場板が既に撤去されている等の危険個所の情報が作業員間で共有されていなかった
- ・高所作業であったにも拘らず安全帯を着用していなかった

【被害状況】 腰椎横突起骨折（3週間程度の安静必要）

- ・各工程内容を作業員間で情報共有するため、朝礼や現場巡回の際、コミュニケーションを取りながら周知する
- ・安全帯の着用を徹底する
- ・開口部等危険個所には、トラテープまたはトラロープを設置し注意喚起するとともに、落下防止のための手摺等を設置する

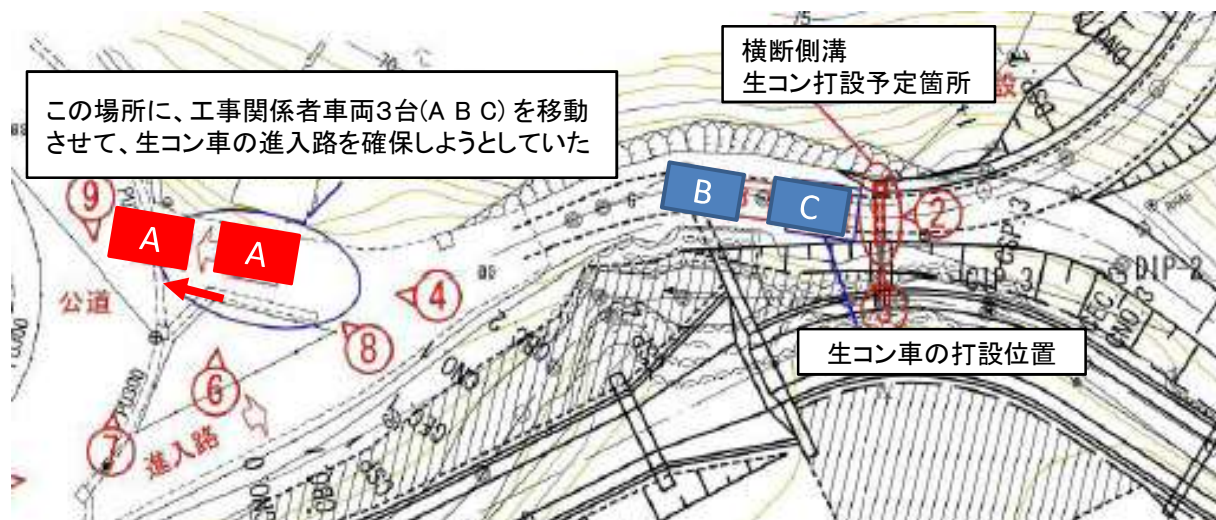
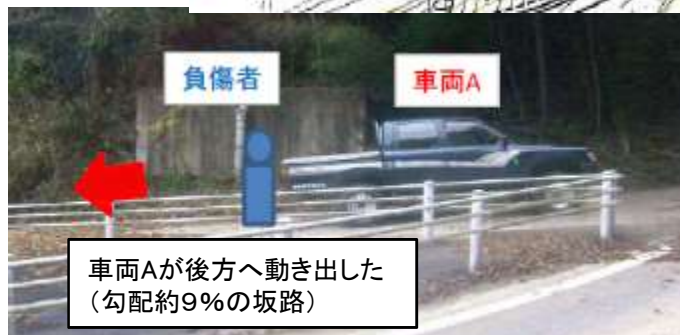
生コン車の進入路を確保するため、工事関係者の車両を移動させようとしたが、エンストしたため降車し車両周辺を確認していたところ、停車位置が坂路であり停車措置が不十分であったため、車両が動き出し、止めようとした被災者が転倒し左膝を負傷した。

- ・被災者が駐車した車両ではなかったため、駐車措置（車止め等）の有無を認識しておらず、エンスト後に確認のため降車した
- ・降車時の停車措置（サイドブレーキ等）が不十分であった

【被害状況】 左膝前十字靭帯断裂（手術後・リハビリ予定）

- ・停車措置（サイドブレーキ等）、駐車措置（車止め等）の確実な実施及び乗降時の車両周辺確認の徹底
- ・人為的ミス防止のため「工事車両の駐車時の注意事項」を現場に掲示し、KY活動記録、安全巡視日誌により確認し記録する

- ・降りるときはサイドブレーキをしっかり引く。
- ・降車したら運転席側に車止めをする。
- ・工事車両の乗降時には車両周辺の確認をする。

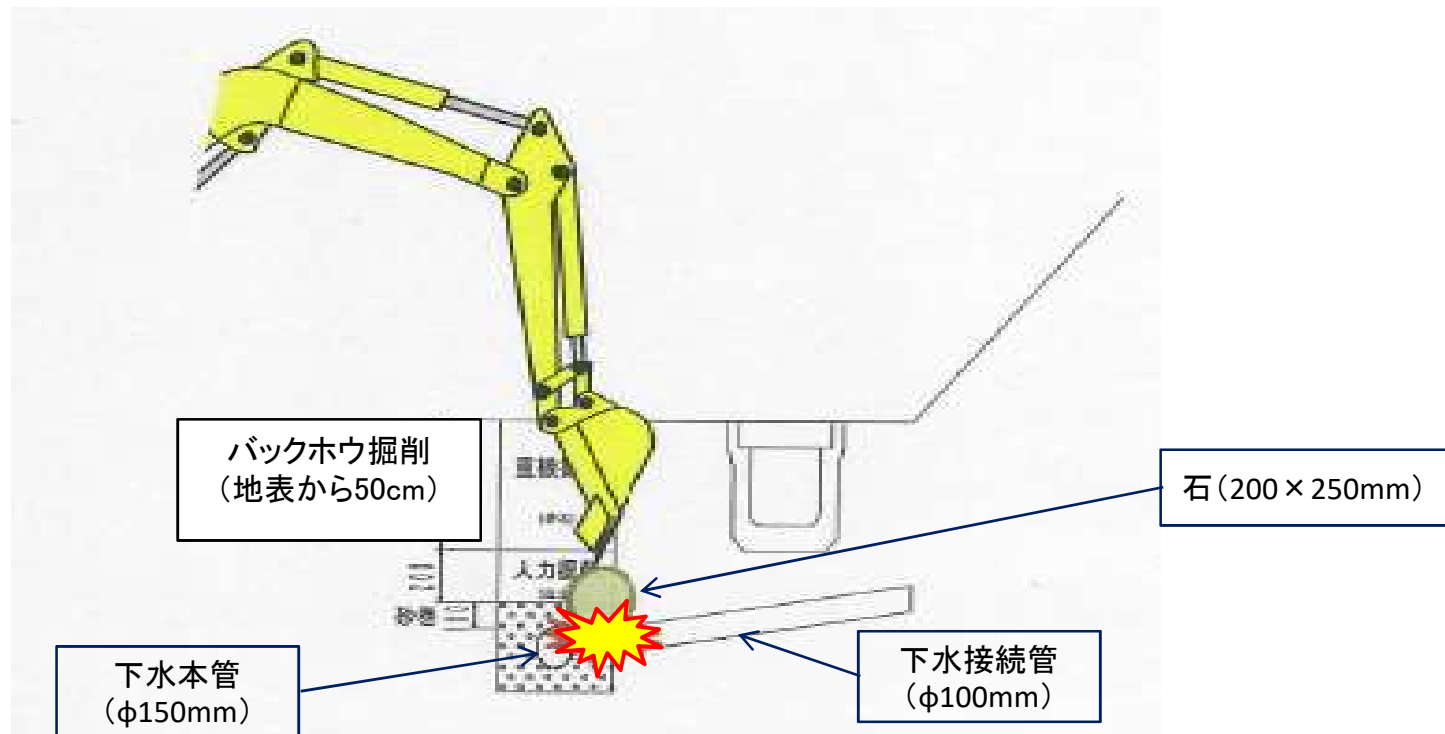
上下水道管の位置を確認するため、上下水道管理者立会いのもと試掘を行い、本管位置を確認した後、引き続き下水接続管の試掘を行っていた。接続管は地表から80cmの位置に想定されていたため、50cmまでバックホウで掘削し、残りは人力で掘削を試みたが、地盤が固く掘削が困難であったため、再びバックホウで掘削を行っていたところ、バケットの爪が下水接続管の上にあった石にあたり、その石が動いたことにより下水接続管(φ100mm)が破損した。

- ・バックホウ掘削に切替える際に、立会者及び現場代理人の指示を仰がず単独で判断した
- ・立会者及び現場代理人が掘削箇所を直接目視できる位置にいなかった

【被害状況】 下水接続管(φ100mm)破損（住民不在のため影響なし、翌日復旧完了¹²）

- ・作業前に試掘作業の注意点を周知するだけでなく、作業中においても注意喚起を行い、適切な現場管理を行う
- ・立会者や現場代理人が目視できる状態でのみ作業を行い、状況の変化に応じて指示が出せるよう徹底する

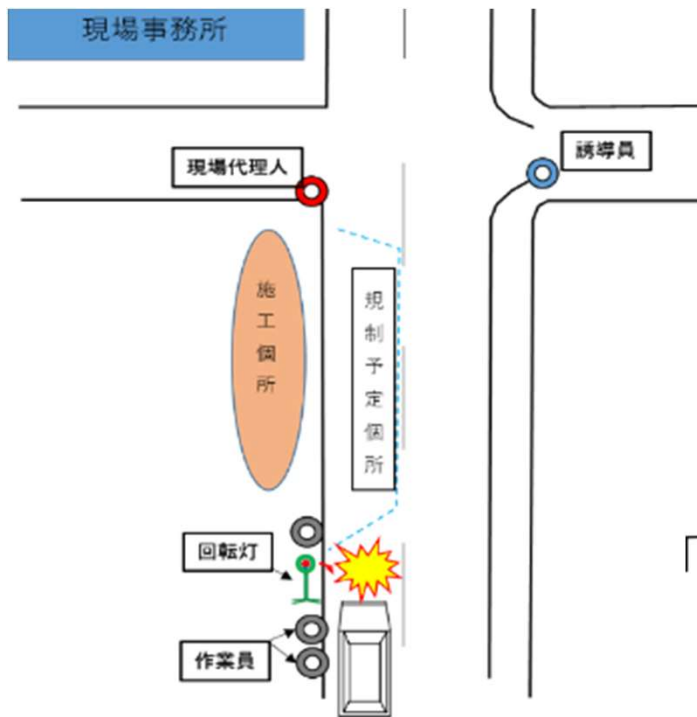
事故状況平面図

交通規制の準備中に、強風で設置前の仮置き回転灯が倒れ、通りかかった一般車両が損傷した。

- ・風が強かったにもかかわらず、機材の仮置き時に、重しを掛ける等適切な対応を取らなかった。
- ・長期にわたり施工時の交通規制をしていたことから、気が緩み強風に対する認識が薄かった。

【被害状況】 公衆災害 一般車両 1台 バンパー損傷

- ・今後も強風が予想される現場であるので、機材転倒防止の重しを確実に設置する。
- ・交通規制準備時の機材転倒防止として、仮置きでも直ぐに重しを掛ける。
- ・本事故事例を踏まえた安全教育を実施する。

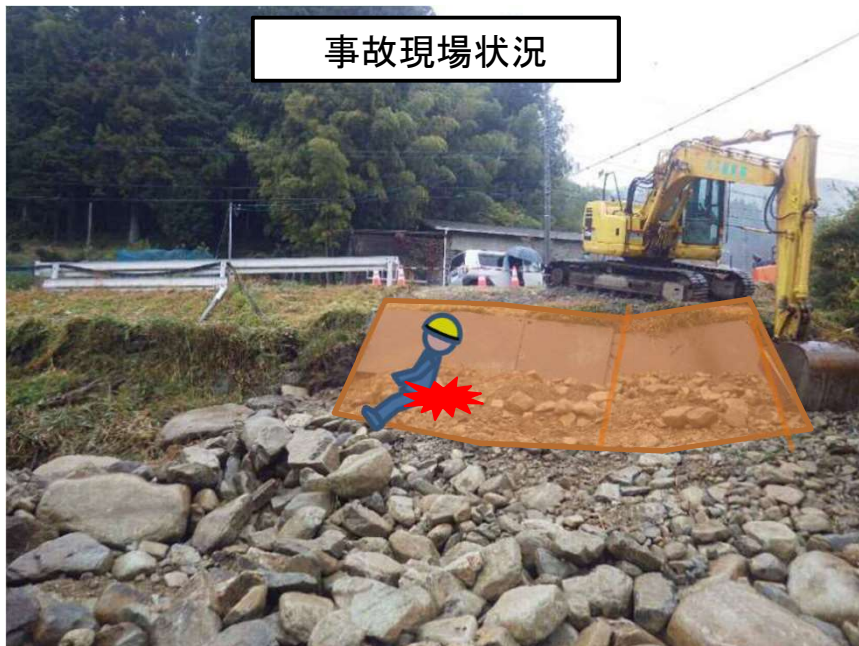
事故現場状況

大型ブロックを用いた現道拡幅工事において、一時的に盛土した搬入路で足を滑らせ、後ろ向きに転倒し、右脇腹を地面に打ち付けた。

事故当日は、重機搬入のために一時的に盛土(1:1.5)を行ない、確認のため盛土の斜面を徒歩で下っていたところ、足を滑らせ転倒した。盛土には比較的大径な石が含まれており、足元の確認が不十分であったことが原因。

被災時は覆工板はなく、重機搬入用の盛土(1:1.5)がしてあった。

【被害状況】 業者人身 右第10、11肋骨骨折

・足元が不安定、狭隘など注意を要する箇所に「足元注意」の注意喚起を促す看板を設置する。
