平成25年度に建設工事で発生した事故事例（草刈・除草中の事故）

平成26年度に建設工事で発生した事故事例（草刈・除草中の事故）

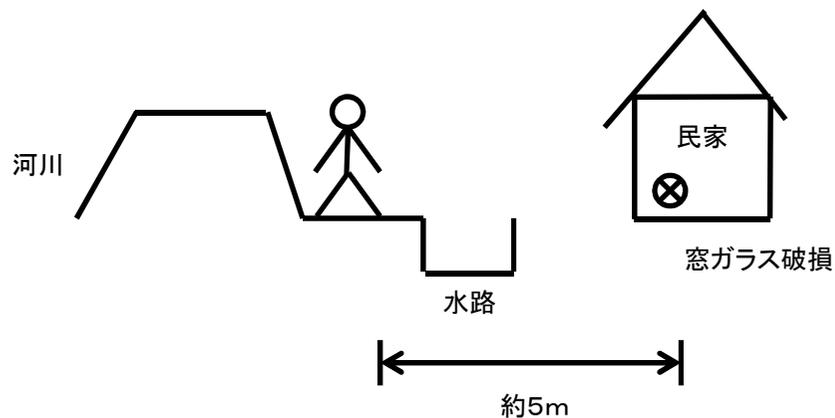
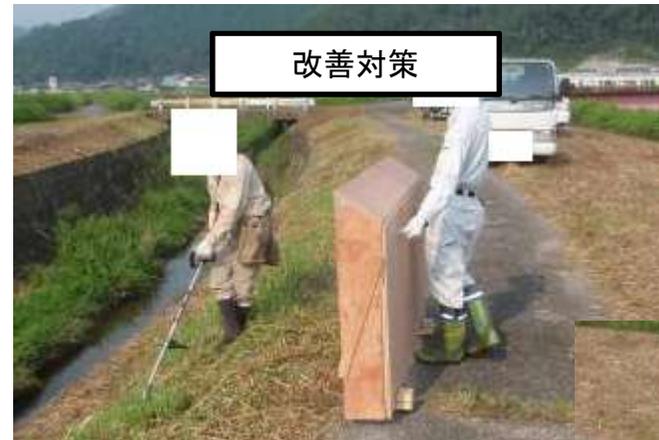
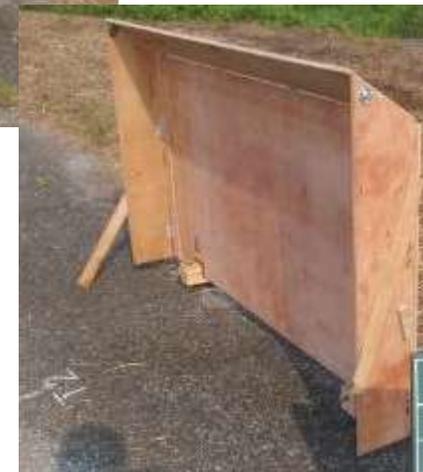
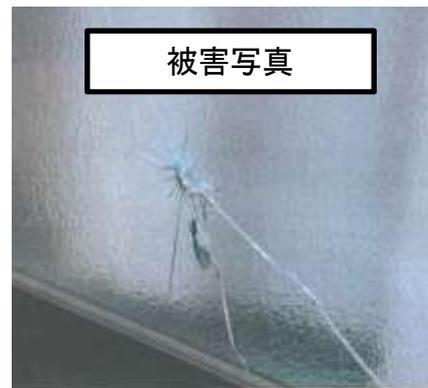
肩掛け式除草機による除草作業において、隣接する民家の窓ガラスにひび割れが生じた。

民家まで5mほど離れていたため、飛び石はないだろうと判断し飛散防止対策を取らなかった。

被害状況：民家の窓ガラスにひび

飛散防止板設置を徹底する。

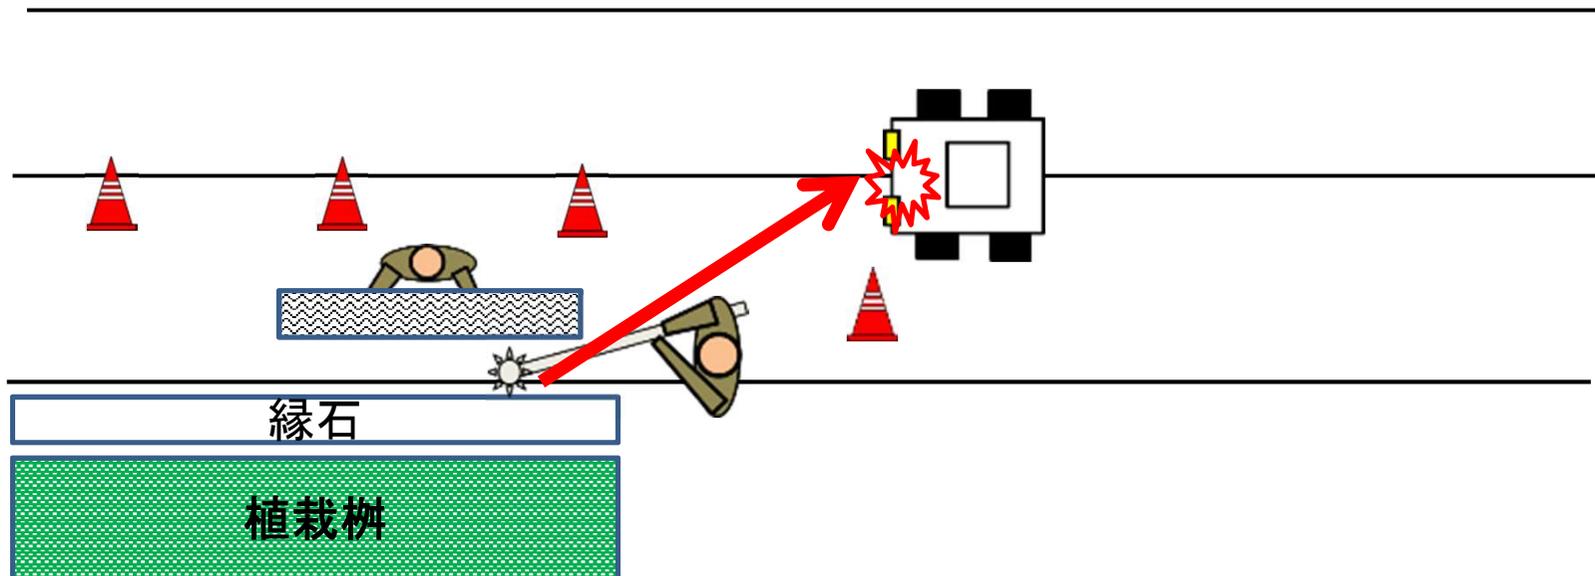
道路舗装の目地部の雑草を草刈機で除草していたところ、道路と逆方向に飛んだ小石が縁石に当たり、道路側に跳ね返って通行車両のフロントガラスに当たり損傷させた

- ・飛び石の跳ね返りが懸念される箇所で、肩掛け式草刈り機で除草作業を行った。
- ・飛び石ガード形状が直線的なものであった

被害状況：一般車両のフロントガラス損傷

- ・跳ね返りが懸念される箇所では手作業またはトリマー（バリカン式）で施工する
- ・コの字型の防護ネットとする

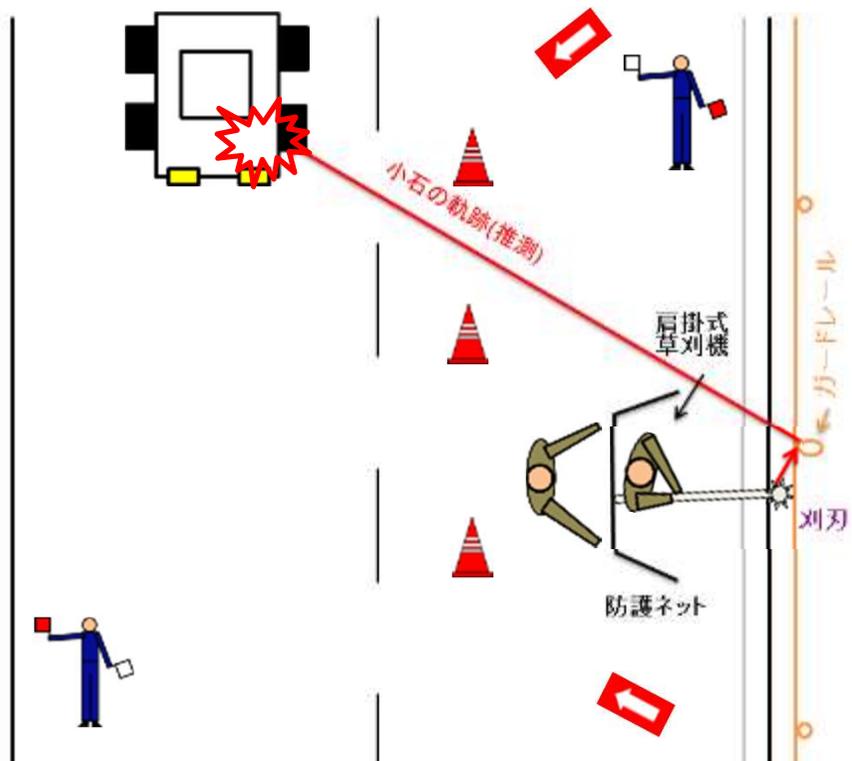
道路舗装とブロック積天端の隙間に生えていた雑草を草刈り機と防護ネットを用いて除草作業していたところ、小石が通行中の一般車両に当たり損傷させた。

- ・路肩堆積物の状態を事前確認し、除去しなかった
- ・小石がガードレールに当たって跳ね返り防護ネットを飛び越えた

被害状況:一般車両フロントガラスに20mm程度の傷

- ・路肩堆積物を事前に除去する
- ・飛び石の跳ね返りがない場所か点検する

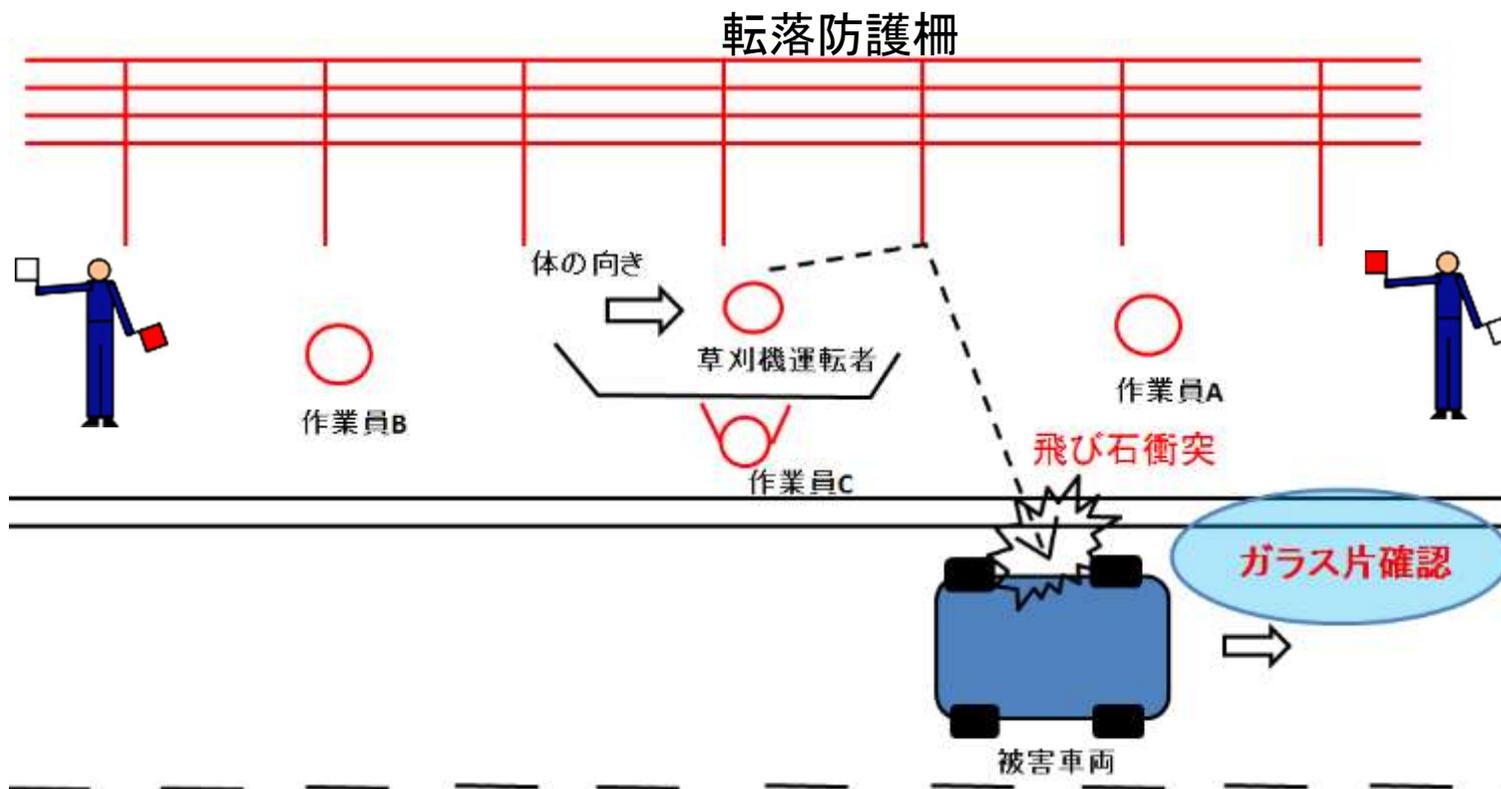
草刈り機と防護ネット(コの字型)を用いて除草作業していたところ、飛び石が通行中の一般車両に当たり損傷させた。

・防護ネットの捕捉範囲が不足していた

被害状況:一般車両助手席側窓ガラスが破損

・防護ネットの両サイドを延長する

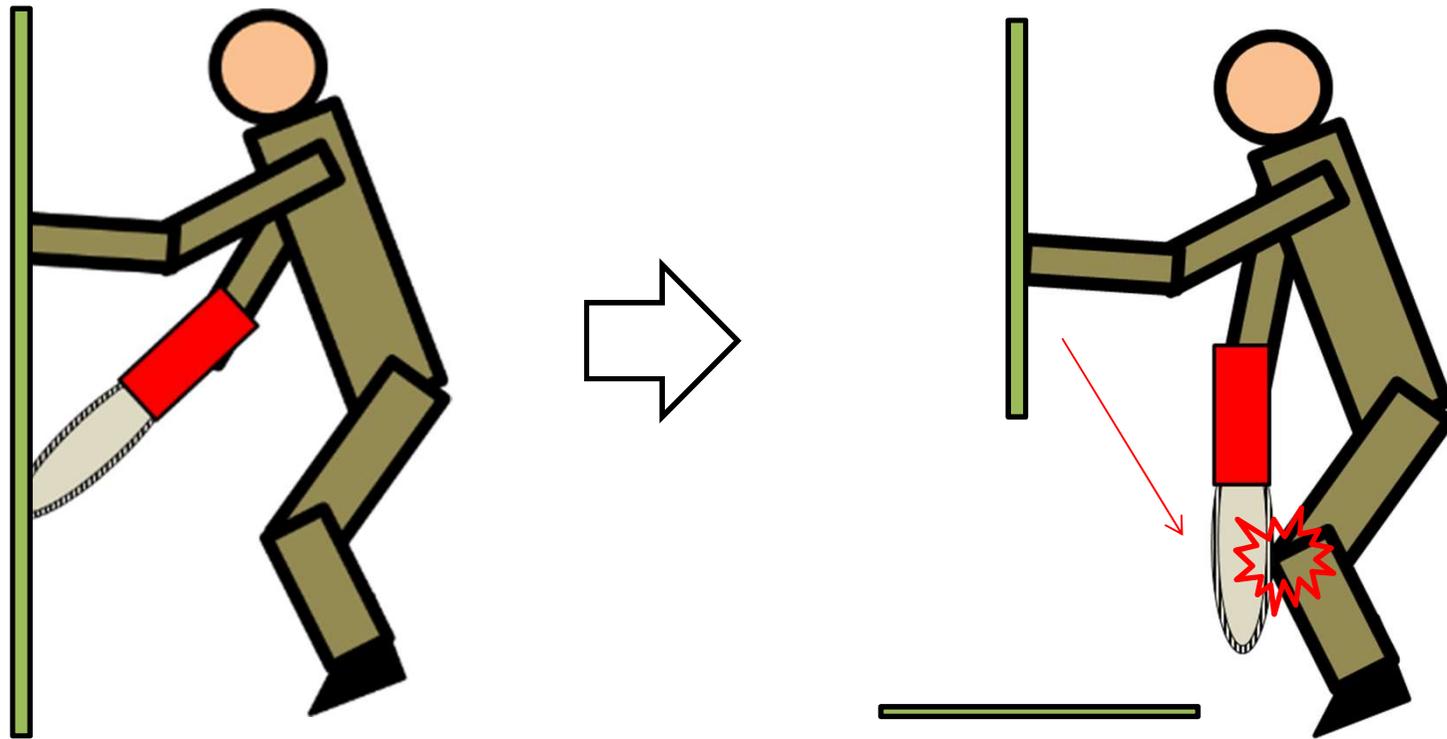
維持業務において草木の伐採を行い、トラックに積込むための玉切り作業中、作業員が伐採した約4.0mの立木を積みやすくするため、チェーンソーにて1.0m程度に切断していたところ、木が切れると同時に刃先が左足膝に当たり負傷した

- ・作業員がチェーンソーを片手で操作していた
- ・形式だけの安全管理になっていた

被害状況:2週間の加療(左膝部挫創)

- ・安全教育の徹底

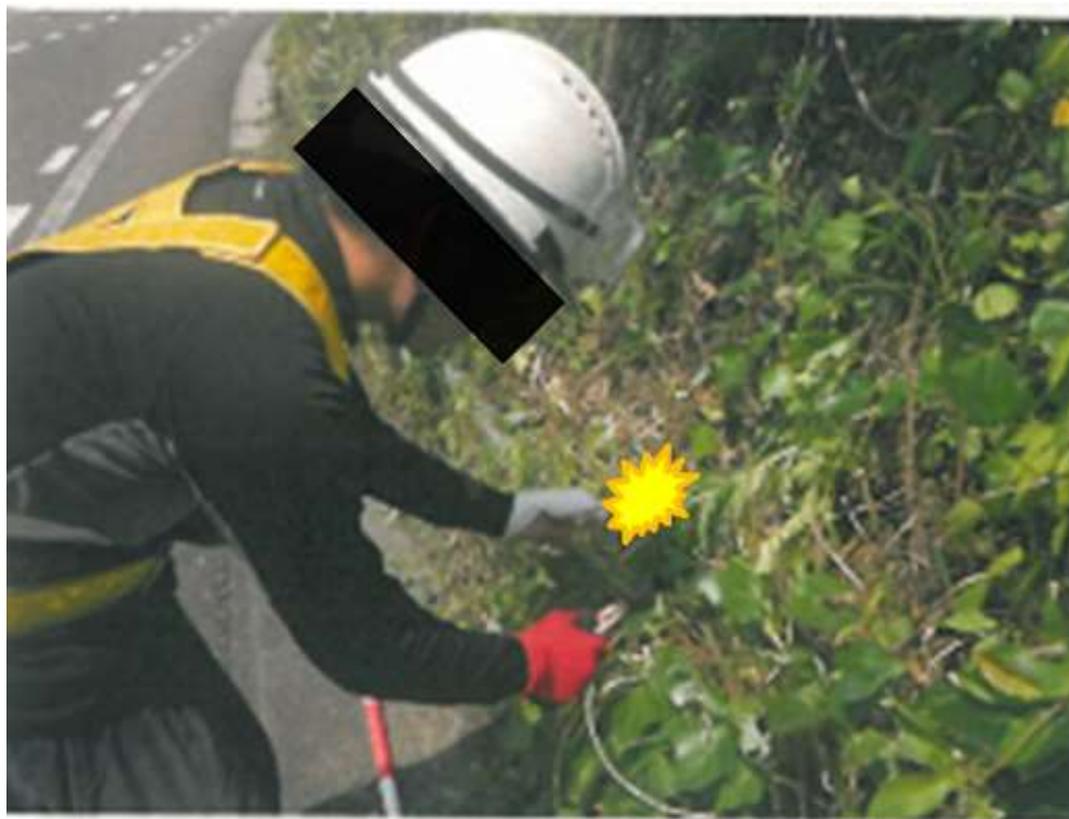
国道路肩部の草刈り作業中、草刈り機の刈残しを手持ち鎌で刈り払い中に、手を滑らせて左手に鎌が接触し第2指を挫創する事故が発生しました。

- ・本人の不注意、業務習熟度不足
- ・安全教育の不足

被害状況：左第2指挫創(全治1週間)

- ・安全教育の徹底
- ・対切創手袋の使用

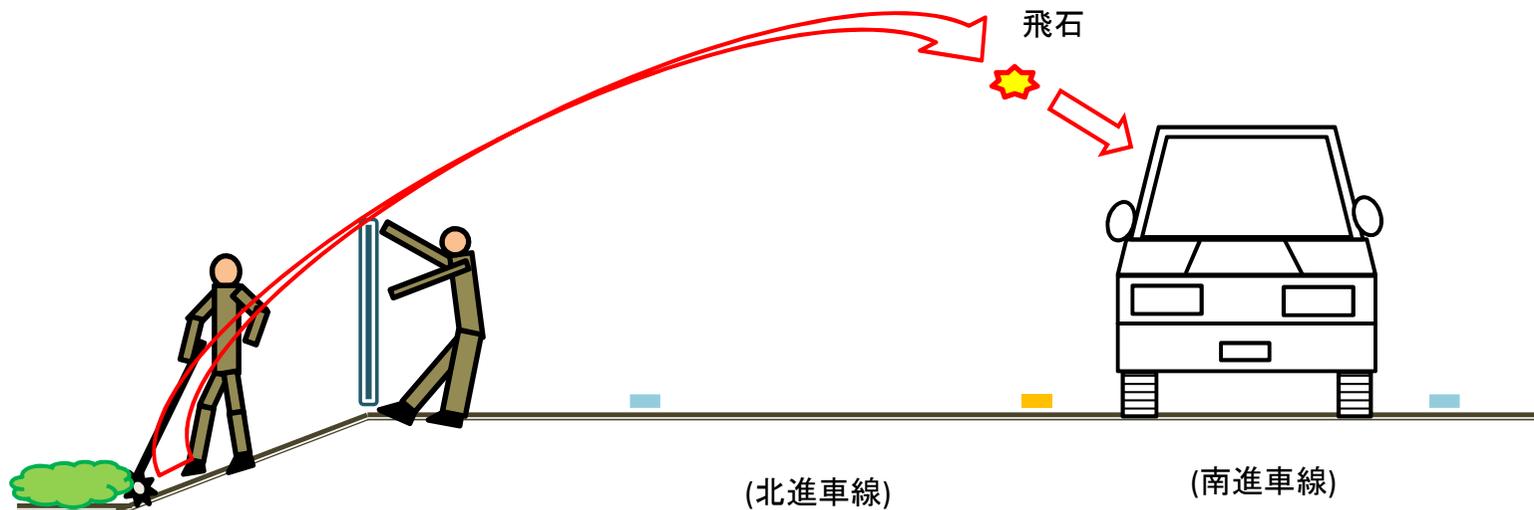
北進車線の路側法面法尻の除草作業を行っていたところ、飛石防護板を飛び越えた飛石により、南進車線を信号待ちで停車していた一般車両の運転席側ウィンドウ2箇所を損傷させた。

・路側法面法尻を除草する際、車道側に石が飛ぶ方向に草刈機の刃が入ってしまった

被害状況:通行車両1台損傷

・路側法面法尻では、バリカンタイプの刃を使用する
・刃の回転方向、飛石方向を予測した刈り方や防護板の設置位置をKY時に全員で確認する

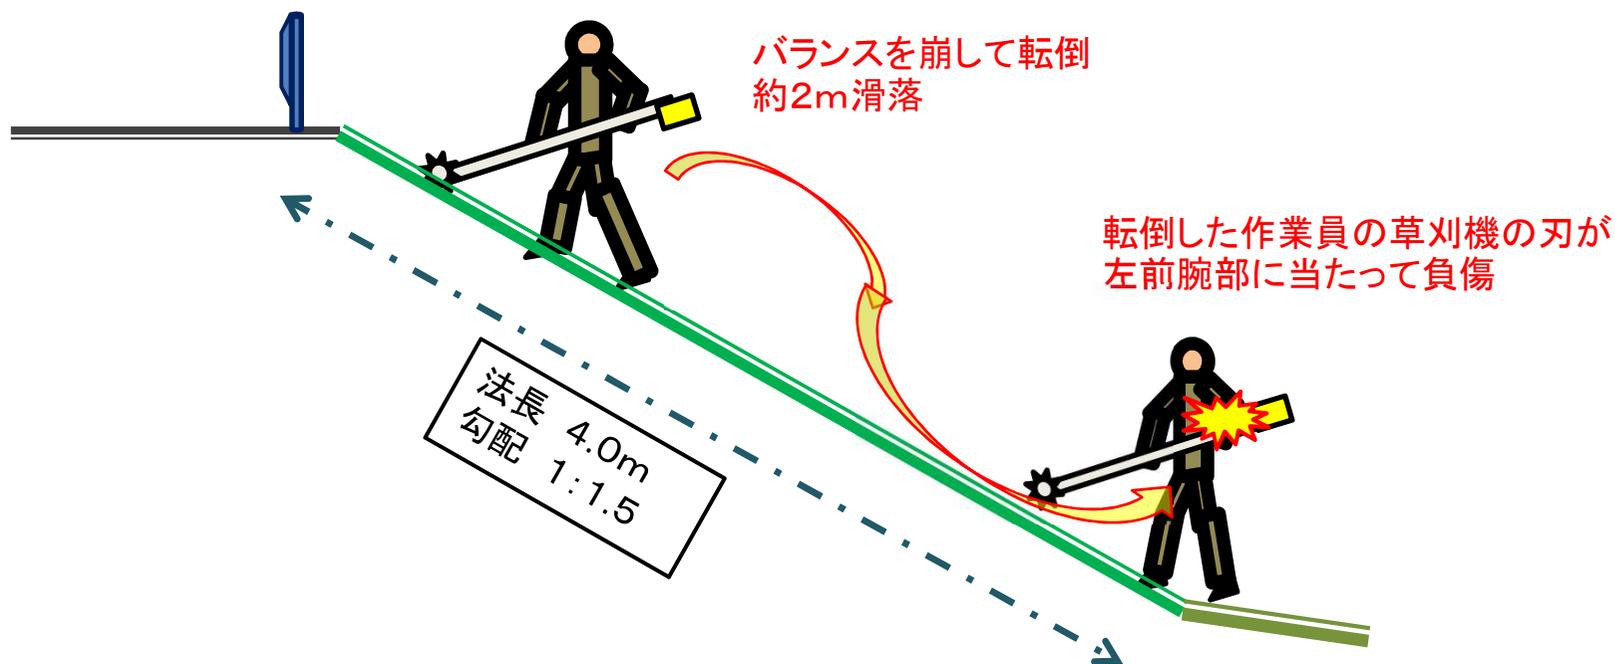
県道路側法面の草刈作業中、上部で草刈を行っていた作業員がバランスを崩して転倒し、草刈機とともに斜面を滑落し、下部で草刈を行っていた作業員の左前腕部に草刈機の刃が当たり負傷した。

- ・複数名で作業する際の作業員間距離が近く、また作業員も刈払中の危険な作業間隔について深く認識していなかった
- ・現場主任技術者が一時作業現場から離れたために、作業の安全監視を怠った
- ・法面作業に対応した履物を使用していなかった

【被害状況】左橈骨骨幹部骨折(社会復帰まで半年から1年の見込み)

- ・刈払作業中は、作業員から5m以内を危険区域とし、この区域内に他の作業員を立ち入らせない監視役を配置する
- ・滑りやすい法面作業では、スパイク付きを原則とする
- ・刈払作業は、刈払機取扱作業安全衛生教育を受けた者とし、修了証により受講の有無を確認する
- ・法面作業では、下方向への草刈作業は行わない

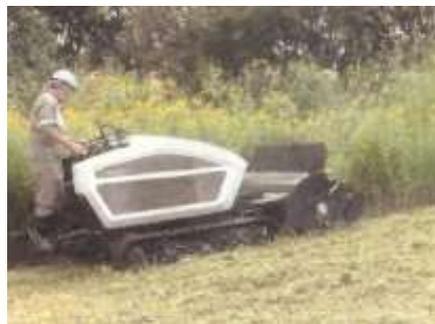
刈草集草車

河川堤防除草業務委託において、草刈の集積作業時に草刈集草車のゴム履帯が雨上がりの草で横滑りを起こし、法尻に設置してあった東海環状自動車道設置工事の仮設フェンス(2.0m*1.8m)2枚に接触し損傷させた。

・事故当日は、降雨後で法面上の刈草は濡れて滑りやすい状態であったにもかかわらず、刈草集草車を使用して作業を行った

・雨上がり等、刈草が濡れている状態では、刈草集草車を使用せず、人力にて集草作業を行う

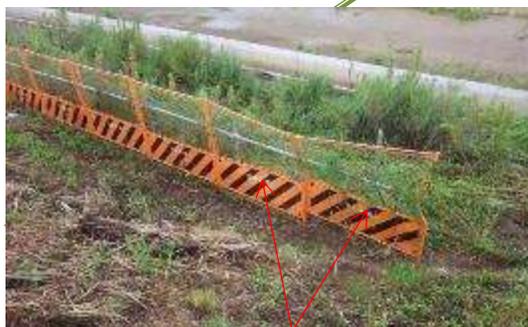
損傷した仮設フェンス

【被害状況】国土交通省の工事の仮設フェンス 2枚損傷

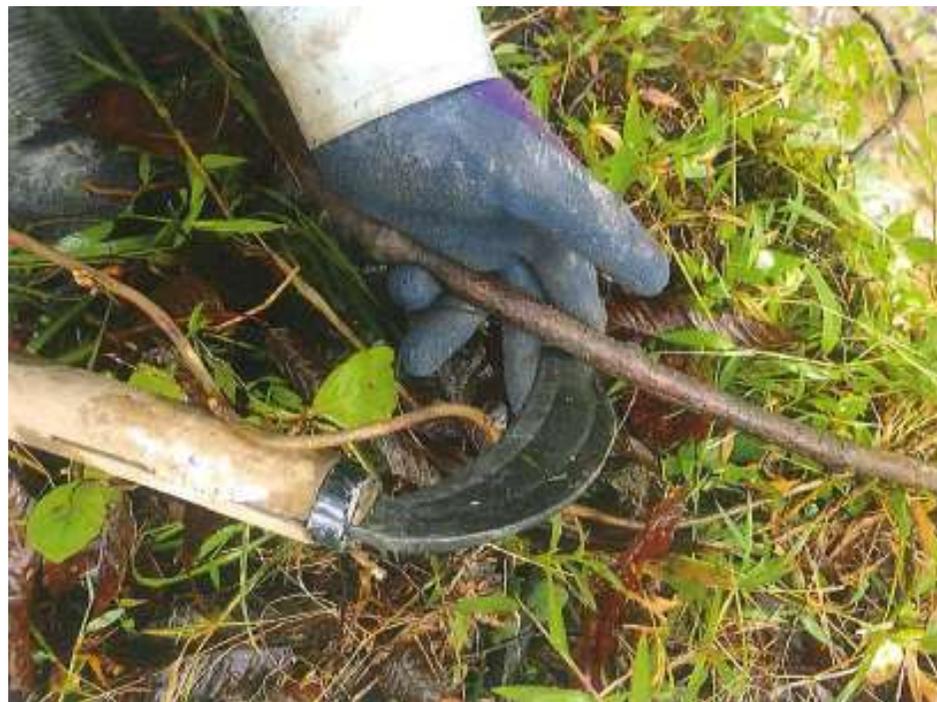
再現状況

災害査定のため、被災箇所の草刈りを綿手袋を着用し手鎌で行っていた。鎌がつるに絡まったため、力を入れて引いたところ、予想外に鎌が大きく移動し、草に添えていた自分の左手中指を負傷した

- ・慎重さを欠いていた
- ・切創防止手袋等を着用していなかった

【被害状況】左中指切創（全治8日間）

- ・安全意識向上の周知徹底
- ・切創の恐れがある作業の場合、切創防止手袋等を着用する

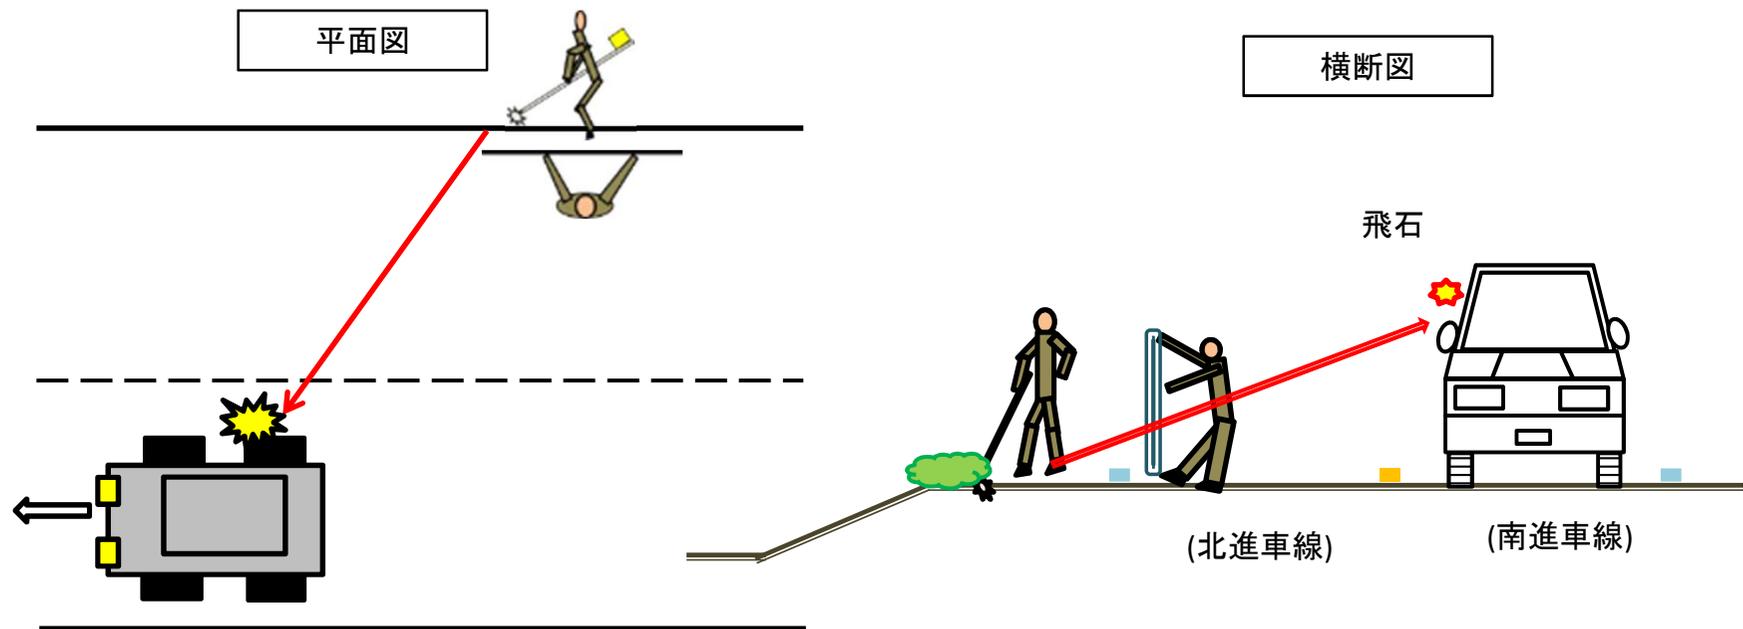
道路維持修繕業務で、北進車線を片側通行規制し、肩掛式草刈機で草刈り作業を行っていたところ、小石が防護ネットの脇から南進斜め方向に跳ね、南進していた自動車後部右側窓ガラスに当たり破損した。

防護ネットをコの字形状として使用することとしていたが、直線形状で使用されていたうえに、草刈機の刃と防護ネットの離隔についても50cmとしていたところ、離隔1mで作業を行っていたため事故が発生した。

被害状況:通行車両1台損傷

- ・毎朝のKY活動時に防護ネットをコの字形状での使用を徹底。
- ・草刈機の刃と防護ネットの離隔を50cm程度とし、草刈位置が防護ネットの中央付近となるよう移動する。

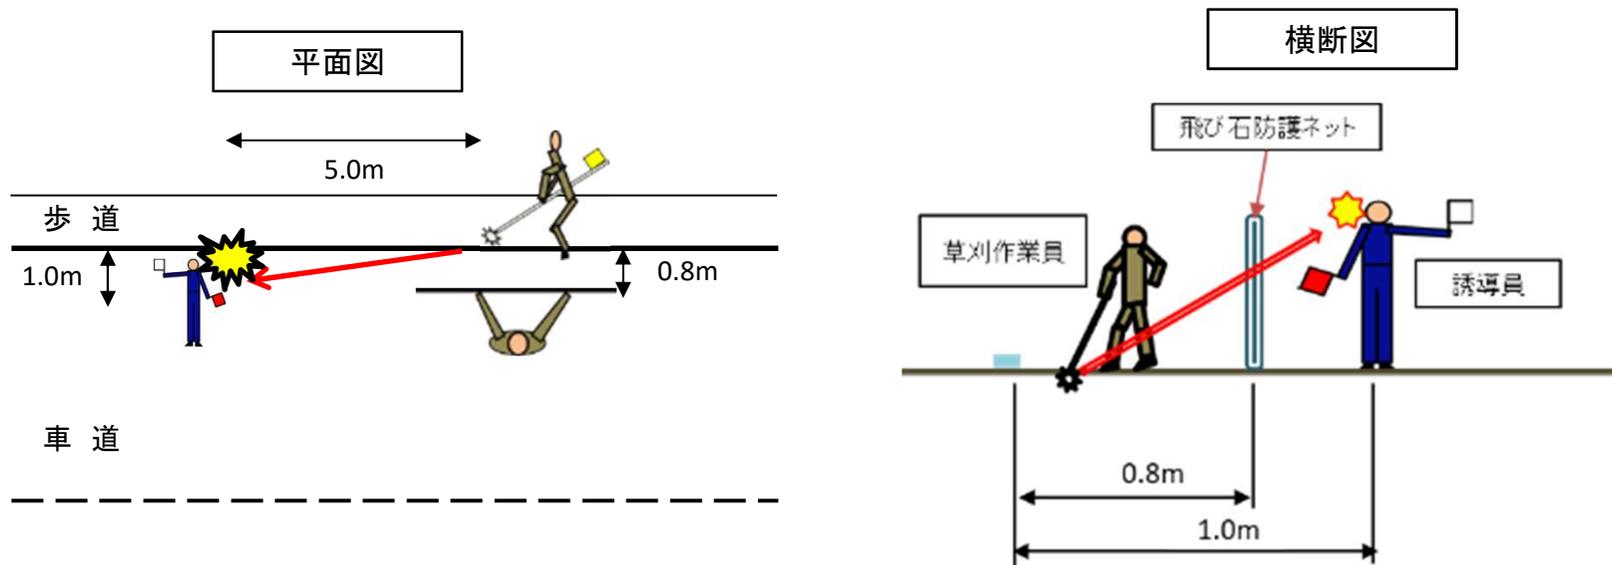
片側通行規制し、肩掛式草刈機で歩車道境界ブロック際の除草作業中、交通誘導員が合図確認のため振り向いたところ、飛び石が左目に当り負傷した。

- ・飛び石の跳ね返りが懸念される肩掛け式草刈機の作業であったにも拘わらず、望ましいとされるコの字形状の飛び石防護ネットを使用しなかった。(過去にも同様の事故事例有)
- ・刈高5cmの基準以下に刈っていた。

【被害状況】 業者人身 1名 角膜裂傷、強膜裂、虹彩断裂、虹彩炎、周辺部網膜変性 (通院必要)

- ・草刈作業時は確実にコの字型飛び石ガードを使用する。
- ・交通誘導員を含めた全ての現場従事者にゴーグルを貸与する。
- ・現場乗込み時に草刈機、飛び石防護ネット、交通誘導員の位置関係について教育を行う。
- ・作業開始前にはゴミや空き缶等の除去を実施するほか、飛び石防護ネットの設置を確認し、刈高5cmでの作業を再度徹底する。

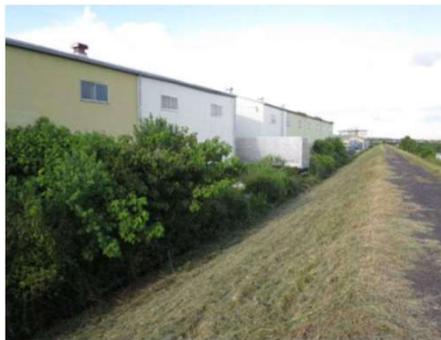
ハンドガイド式草刈機で除草作業中、法面にあったコンクリート塊に同草刈機が乗り上げ、搭乗作業員がバランスを崩してステップから落下した。その際、同草刈機の進行レバーが後進に入ってしまう、キャタピラ近くに落下した作業員の左足に同草刈機が乗り上げ負傷した。

- ・KY活動で支障物の周知や、支障物の位置を示す目印の設置がなされていない等、支障物に対する安全管理が不十分であった。
- ・安全装置の装着方法が不十分な状態で作業をさせていたため、作業員が草刈機から落下しても草刈機械が止まらない事態が発生した。

乗り上げたコンクリート塊

【被害状況】 業者人身 1名 左下肢圧挫(加療4週間)

- ・支障物は、除去できるものは作業前に除去し、除去出来ないものには、ポール等の目印を設置する。
- ・資材作業着手前に作業の支障となる障害物を確認するとともに、支障物の存在を、KY活動時に作業員に周知する。
- ・安全装置と作業員を結ぶワイヤーが、ステップから降りた時点で作動する長さになることを確認する。

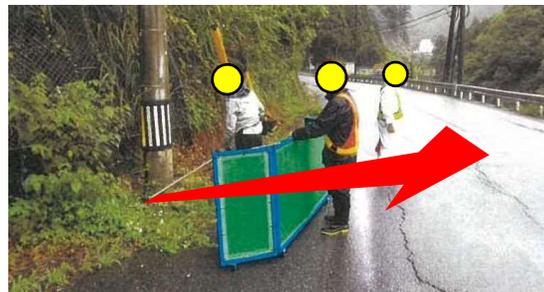
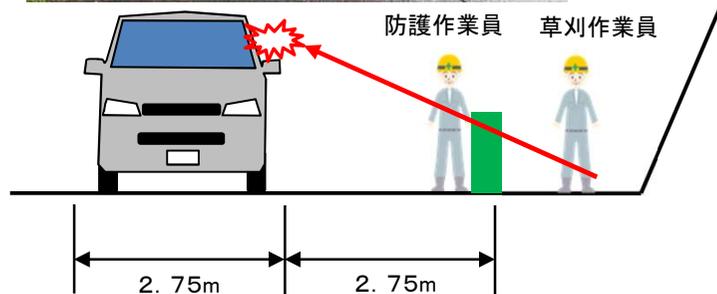
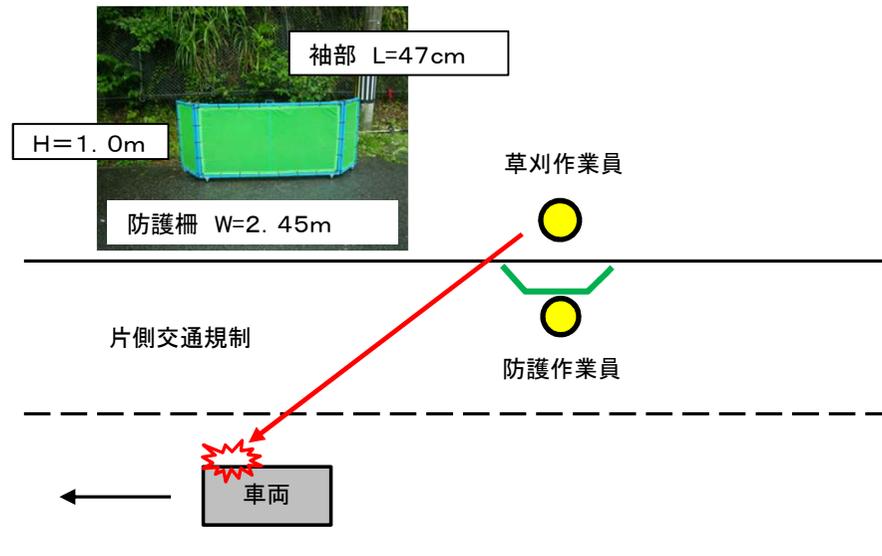
事故現場状況

片側通行規制した上で山側を除草作業中、飛び石防護柵(高さ1m×幅2.45m)の袖先へ石が飛び、通過中の一般車両運転席サイドガラスを破損させた。

・山際の草刈りのため、地形の凹凸に合わせ草刈り機の動きも複雑になり飛び石防護柵との隙間ができた。

【被害状況】 公衆物損 一般車両サイドガラス破損

・草刈機刃先と防護板の離隔をできる限り小さくするよう努める。
・飛び石防護柵の袖の長さを47cmから90cmへ長く加工する。

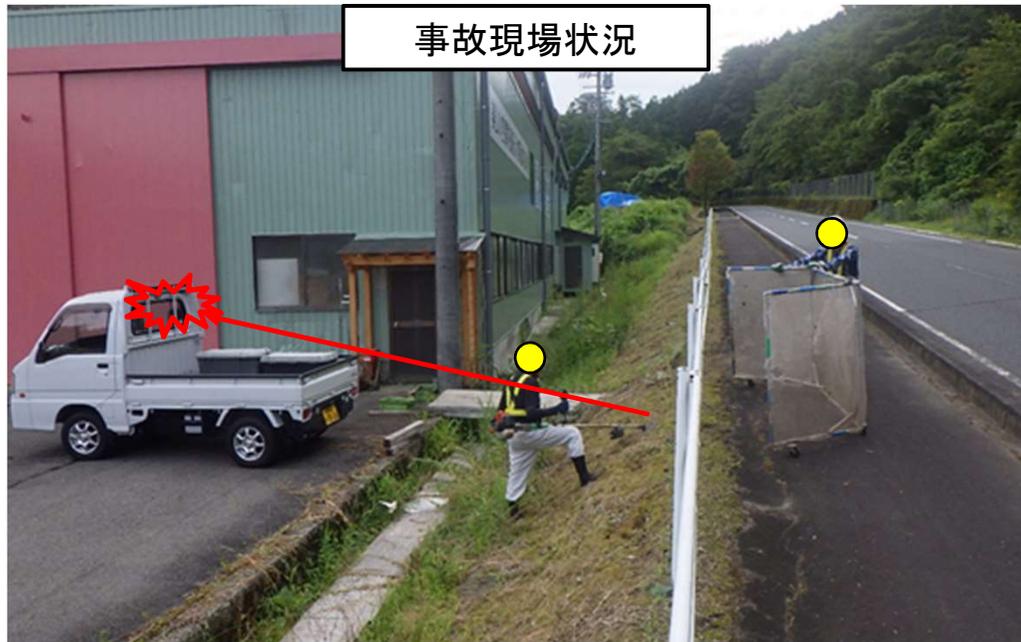
事故現場状況

除草作業において、歩道路側の法面を肩掛式刈払機で除草作業中に小石が飛び、法面下の民間駐車場に駐車されていた車両の後部ガラスに当たり破損した。

・民地側の現地確認が不十分で、必要な防護措置を行わずに作業を実施したこと。

【被害状況】 公衆物損 一般車両リアガラス破損

・作業の実施前に、民地側への影響等現場確認を十分に行う。
・民地側にも必要に応じて防護措置を行う。

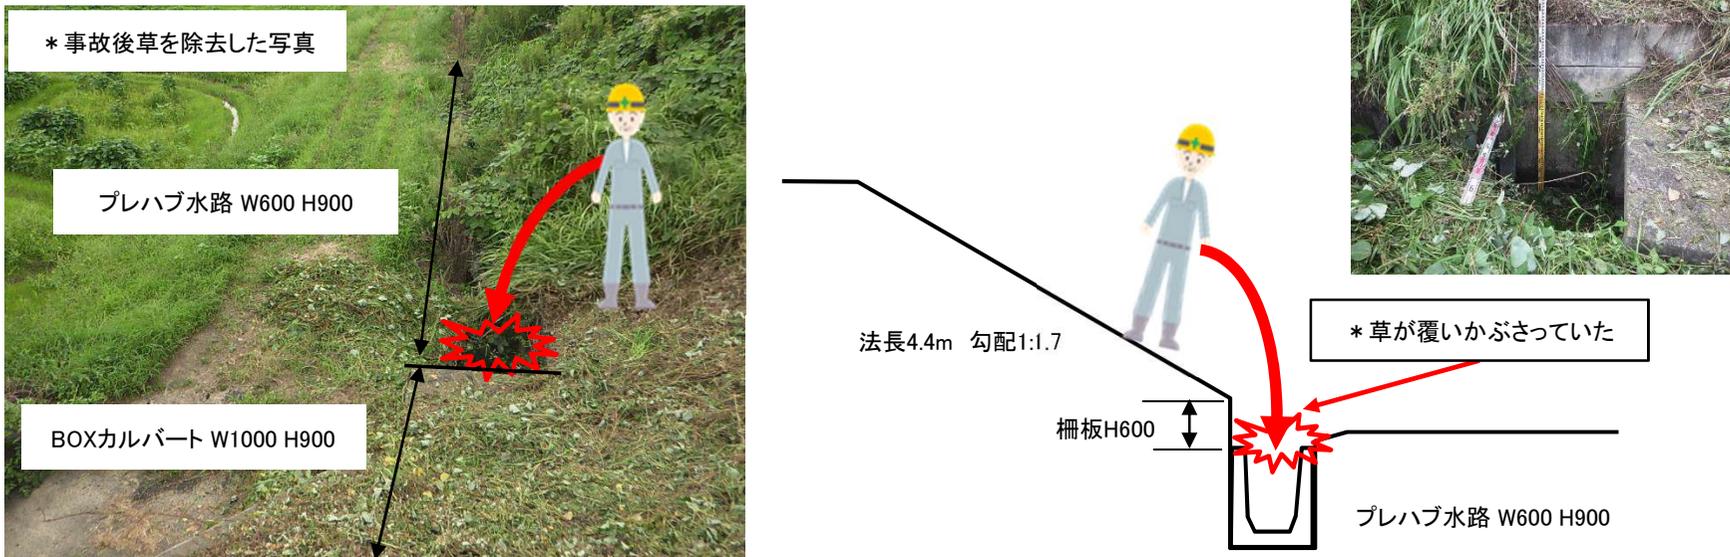
事故現場状況

堤防除草測量作業中、法尻にプレハブ水路(W600 H900)があり、その下流部にボックスカルバートがあることが確認できたため、刈草がプレハブ水路に覆いかぶさって目視できない状況であった当該箇所もボックスカルバートであると誤認し、足を踏み入れ水路に転倒し右腕を裂傷した。

- ・直接目視できない箇所があるにもかかわらず周辺の情報のみで推測し、現場確認及び安全認識が充分でなかったこと。
- ・事前に水路の存在を認識していたにもかかわらず、現地に危険箇所の表示を行っておらず、現場確認及び安全認識が充分でなかったこと。

【被害状況】 業者人身 53歳 右前腕挫裂創

- ・目視できない不明な箇所が無いように作業手順を確認する。
- ・事前に作業箇所の危険箇所マップを作成し、作業員全員に周知徹底を行い、危険箇所には注意喚起看板等で明示し注意を促す。

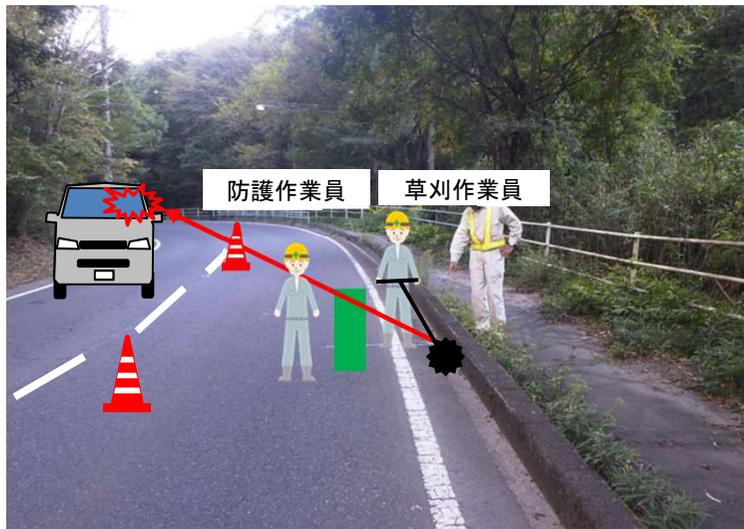
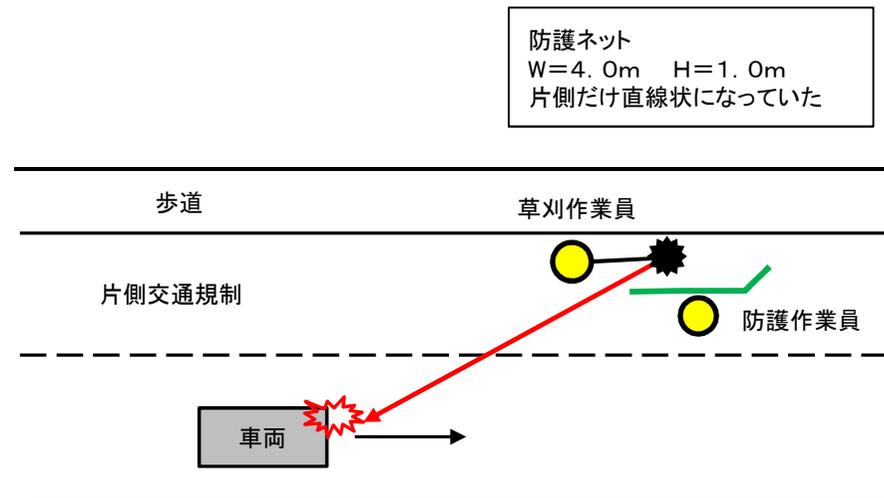
事故現場状況

片側交通規制にて縁石脇の草刈り中、通行中の普通自動車に飛び石があたり、フロントガラスを損傷させた。

- ・防護ネットをコの字型で作業することとなっていたが、移動時に片側だけ直線状になっていたこと。
- ・草刈り機の刈刃と防護ネットの距離が離れすぎていたこと。

【被害状況】 公衆物損 一般車両フロントガラス破損

- ・防護ネットをコの字型で使用することを徹底する。
- ・防護ネットをコの字型が維持できる固定式構造とする。
- ・防護ネットと草刈り機が離れすぎないように徹底する。
