# 平成23年度に建設工事で発生した事故事例（飛来物・落下物による事故）

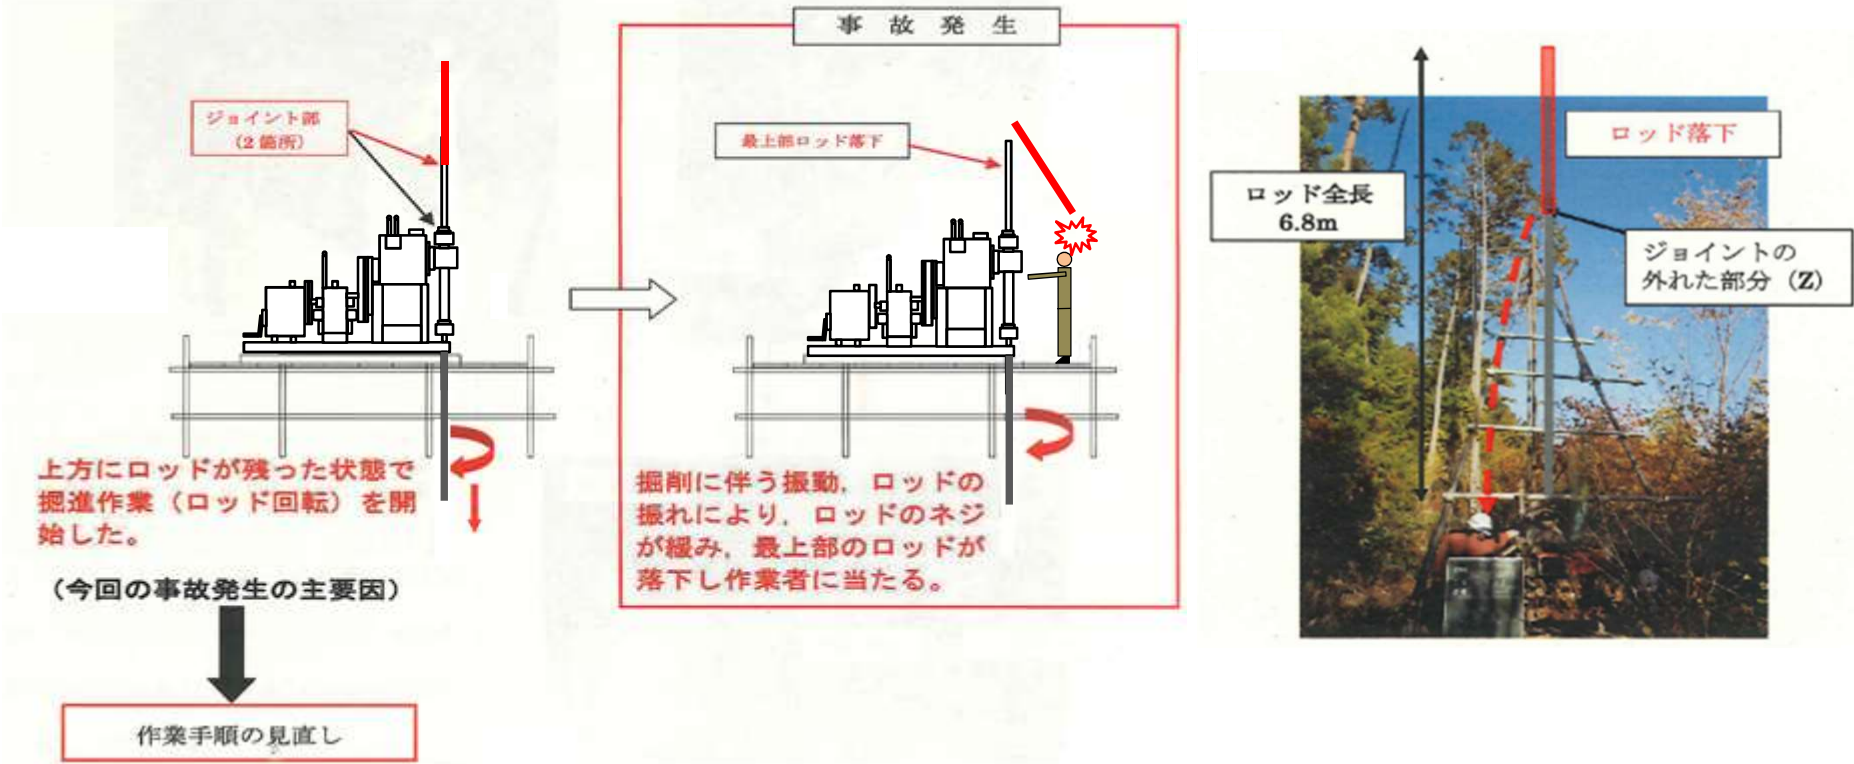
**事故概要：**  
地質ボーリングの掘進作業中に作業員の上部にあったボーリングロッドのジョイント部が掘進部の振動により外れ、ロッドが落下し、作業員のヘルメットを直撃した。

**事故原因：**  
スピンドル上部に接合部を含んだロッドを立ち上げた状態でスピンドルを回転させた

**改善対策：**  
掘進作業時にはスピンドル上部にロッドの接合部を設けないようにする

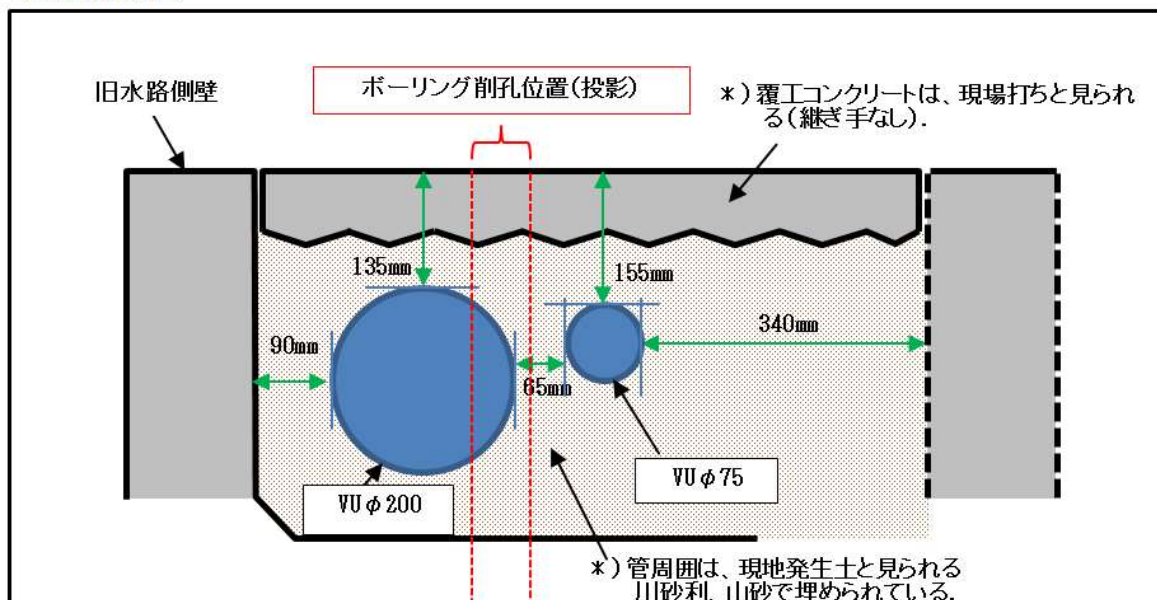
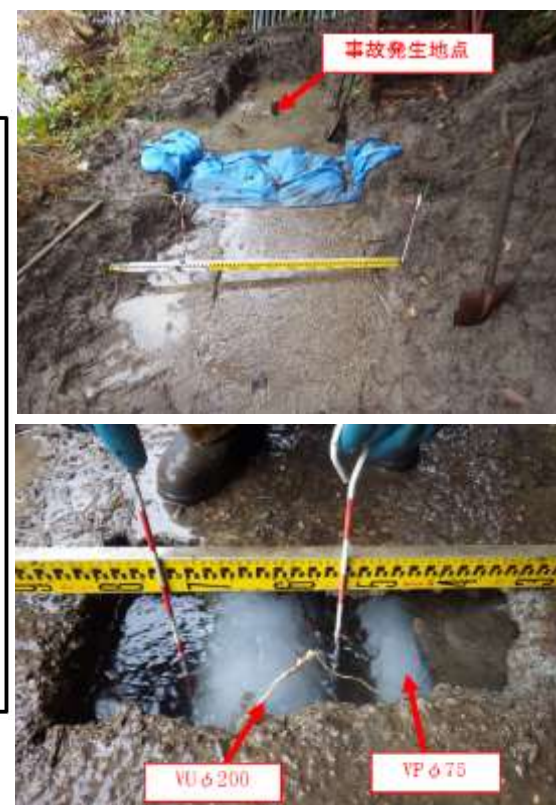
水路断面図

地質調査(ボーリング調査)中に、GL-0.7m程度まで掘削してコアチューブを引き上げたところ、掘削孔より水が噴き出したため確認したところ、地中GL-0.25m程度に存在したVU管(φ200)を損傷させたことが判明した

- ・既知の管以外の情報提供や調査指示をしていなかった
- ・聞き取り調査や試掘等の確認作業を怠った

- ・情報提供や確認指示の徹底
- ・聞き取り調査や試掘等安全対策の徹底

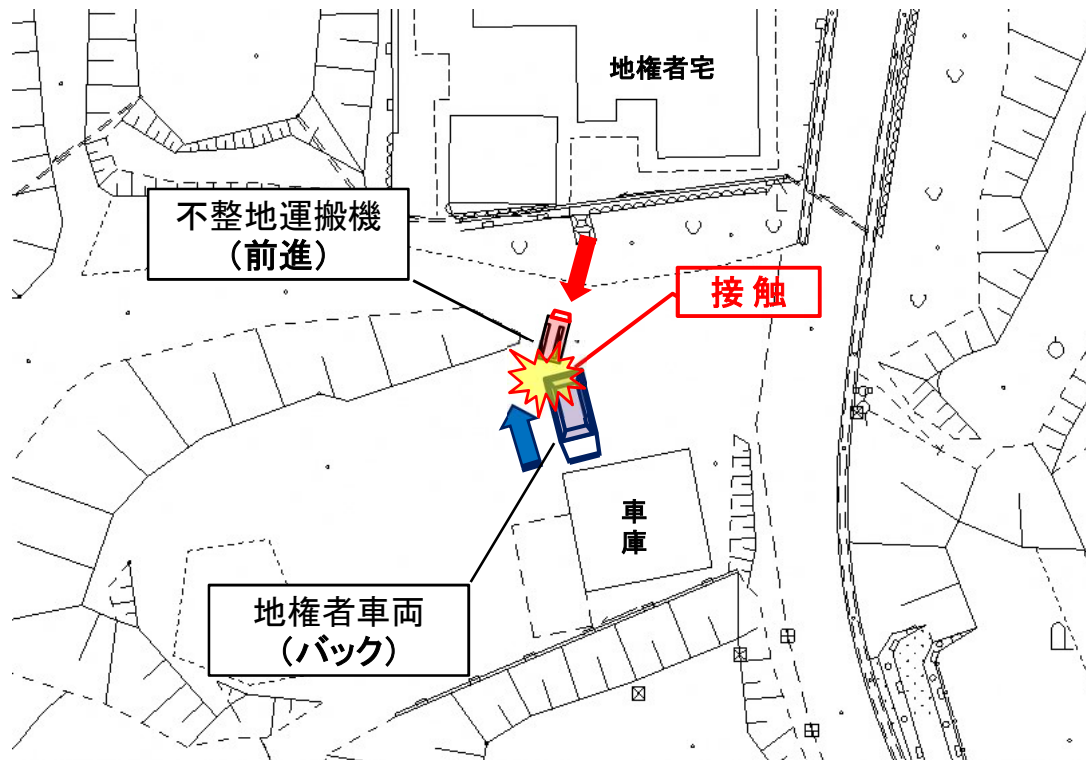
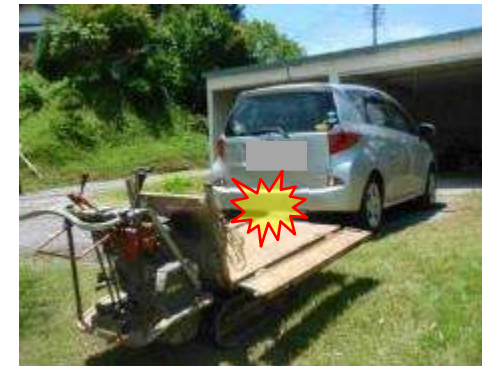
ボーリング調査地点を移動するため、土地を借用していた地権者の敷地内を不整地運搬機で資機材の運搬を行っていた。資機材を積込むため不整地運搬機を前進させていたところ、敷地内の車庫からバックで出庫してきた地権者車両と接触し、地権者車両のリアバンパーを損傷させた。

- ・不整地運搬機操作者の周辺の確認不足、特に前方状況の確認不足
- ・不整地運搬機操作者は、公道ではないため、車が来ることなど無いだろうと思い込み、危険を予知せず運搬機操作を行った

- ・車両通行がある場所では、誘導者を配置
- ・右左折時の一時停止と安全確認、操作前に周辺の障害物の有無を確認
- ・操作者と誘導員の声掛け作業の実施
- ・車両の出入りの可能性がある場所には、セフティコーンを設置し注意喚起を行う

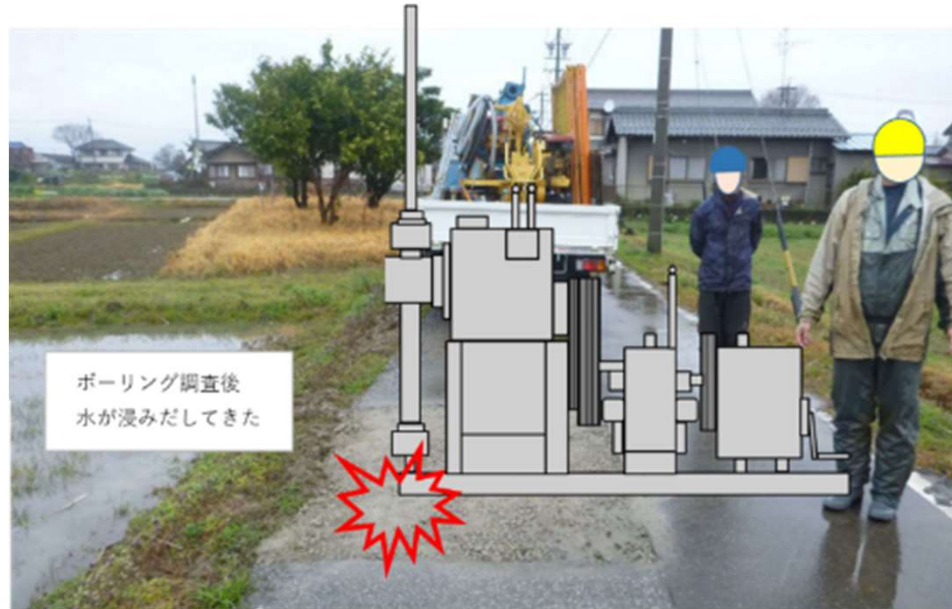
事故現場写真

地質調査において、ボーリング作業していた際、地下埋設物の上水道管φ100を破損した。

- ・現地で下水道管の存在は把握していたが、他の埋設管について、管理者等関係者への確認を怠った。
- ・ボーリング屈伸作業時に、硬いものに当たったにもかかわらず、確認しないまま掘削を続けたため水道管を破損した。

- ・地下埋設物事故防止マニュアルにより、事前確認及び管理者の立会の下調査を行う。
- ・地質調査の作業計画書提出時に、地下埋設物チェックリストにより確認し、これを添付する。

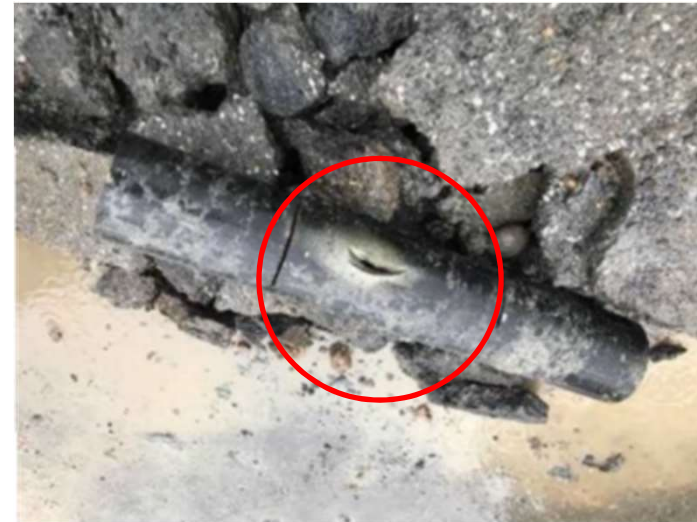
損傷した水道管

【被害状況】 上水道管φ100破損（断水11戸 2.5時間）

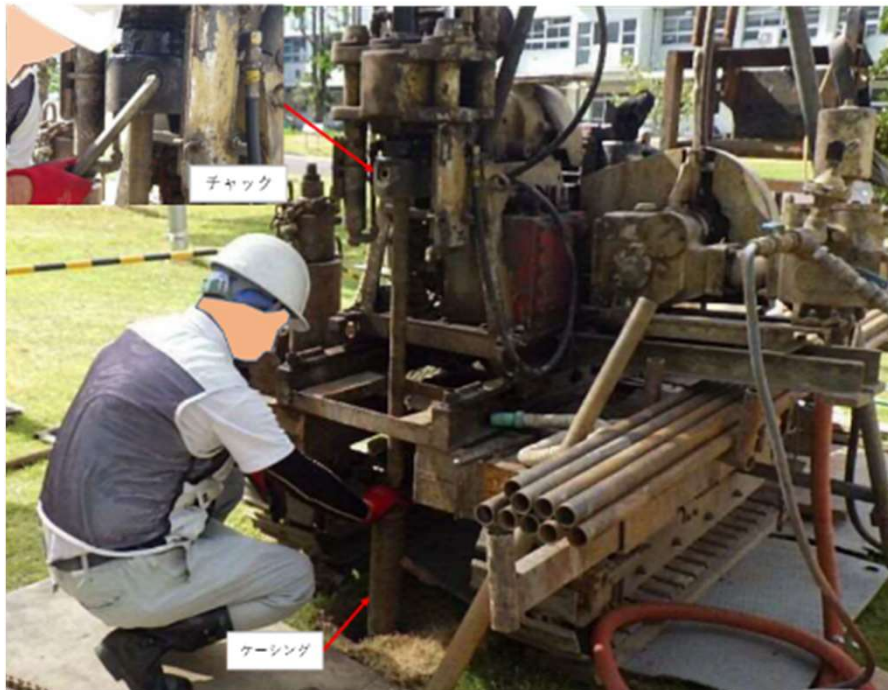
事故現場写真

地質調査において、ボーリング作業していた際、ケーシングヘッドを着脱しようとしたところ、ケーシングヘッドに添えていた手の上に、ロッドが落下し負傷した。

- ・ロッドのチャックの固定が甘く、作業の振動で固定が緩み、ロッドが落下した。
- ・作業の慣れによる油断があった。

- ・作業前のKY活動等で、過去の事故事例を参考として、作業の安全確保について十分な確認を行う。
- ・器具の取り扱いに係る注意喚起のシールを該当箇所に貼り、注意力が落ちないようにする。

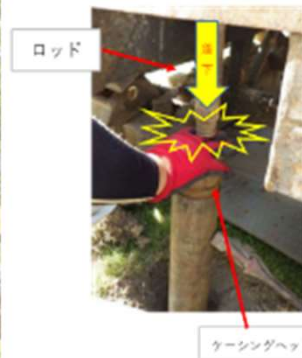
落下状況

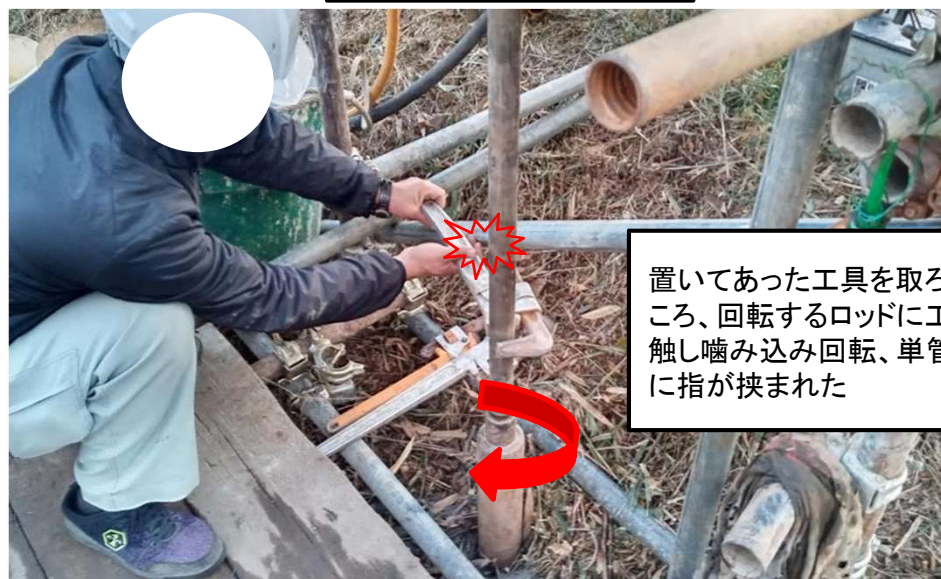
### 事故現場状況

- ・ロッド周辺を工具置き場としていたこと。
- ・ロッド周辺のクリアランスが不足していたこと。
- ・ロッドの回転中に作業員がロッドに近づいてしまったこと。

置いてあった工具を取ろうとしたところ、回転するロッドに工具が接触し噛み込み回転、単管と工具に指が挟まれた

- ・回転部において作業クリアランスを確保する。
- ・ロッド周辺を工具置き場としない。
- ・ロッド等の回転部に保護カバーを設置する。
- ・ロッド等の回転中は、回転部には接近しない。
- ・動力源をニュートラルにしてから作業に当たる。
- ・作業開始は、オペレータがニュートラルを確認し、作業員へ合図する。
- ・作業員は、その合図を確認してから作業に当たる。
- ・作業時は、軍手等ではなく、皮手袋着用する。
