平成29年度に建設工事で発生した事故事例（転落による事故）

平成30年度に建設工事で発生した事故事例（墜落・転落による事故）

令和3年度に建設工事で発生した事故事例（墜落・転落事故）

令和3年度に建設工事で発生した事故事例（流出事故）

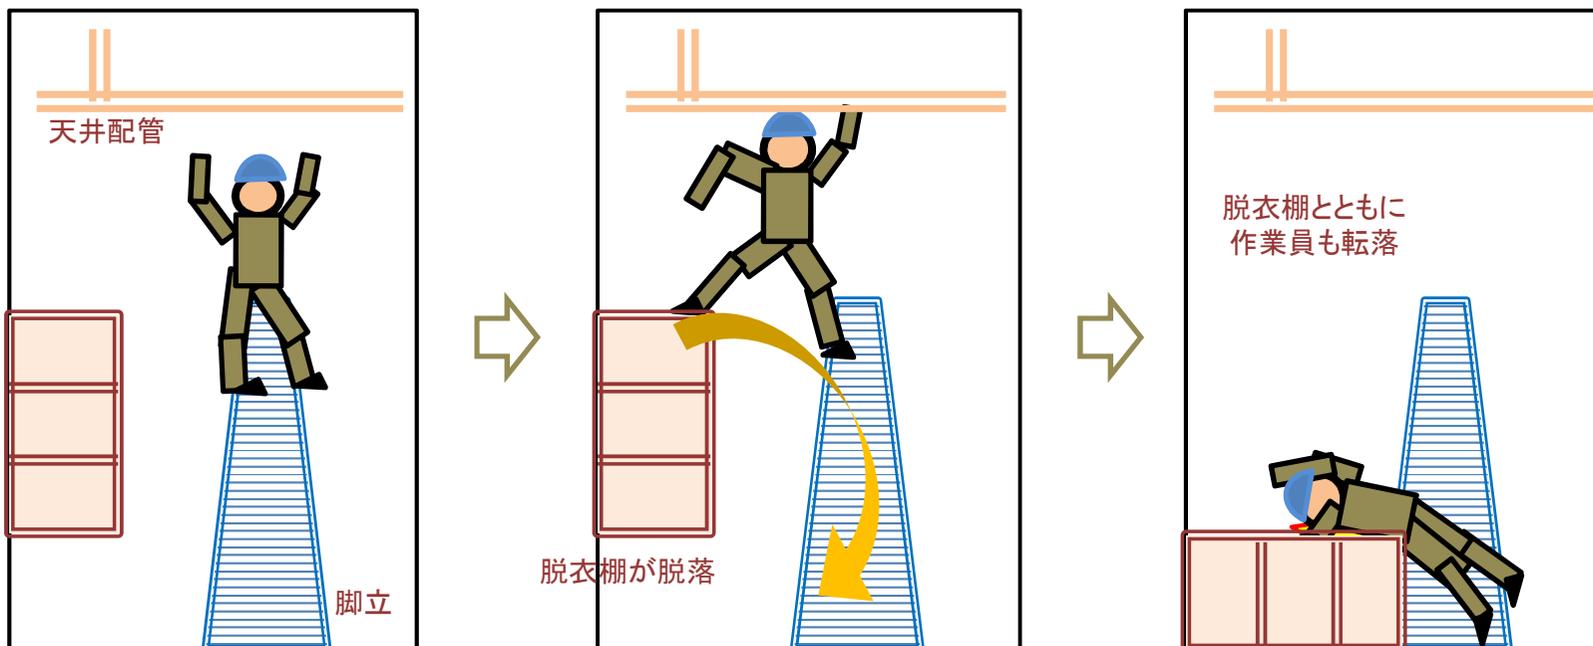
シャワー室で6尺のアルミ製脚立を使用して、給水・給湯の天井配管のラッキング材の仕上げシール打ち作業を行っていた。入口横の上部を施工する際、壁に取り付けられた脱衣棚(H1,700mm)に足を掛けて作業しようとしたところ、脱衣棚が脱落、作業員も転落し左胸を強打、肋骨4本を骨折した。

- ・ベテラン作業員本人の仕事に対する慣れや危険軽視に起因する不注意
- ・安全確保に関する危険予知活動等の取組や安全意識の形骸化

- ・施工手順や安全留意事項の確認と不安全行動を行わないよう再度周知徹底する
- ・安全衛生活動の形骸化を防ぐため、作業現場で行う「現場KY活動」を実施する

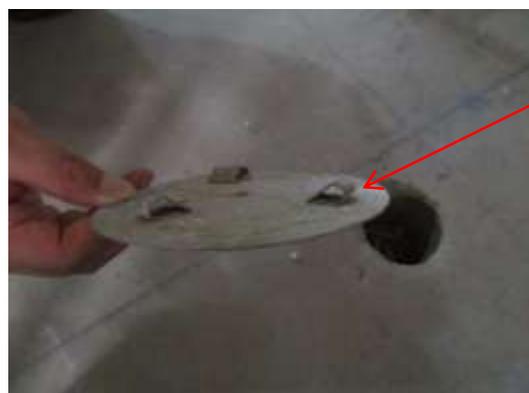
鋼板製蓋

- ・作業前に床面等作業エリアの必要な安全確認を怠った
- ・スリーブ穴の鋼板製蓋がずれて穴が開いていた

- ・KYミーティングの内容を充実し、現場での作業前確認を徹底する
- ・現場代理人による、安全巡視時の作業エリアの安全確保点検を重点的に行う
- ・鋼板製蓋が容易にずれないように抜け止めを施す

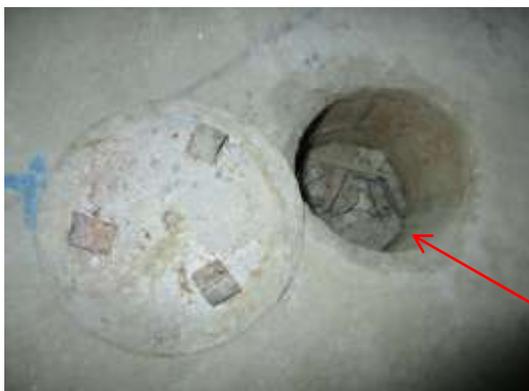
スリーブ穴

3階倉庫の天井内電気配線作業を脚立を使用し行っていたところ、脚立の足が床面のスリーブ穴に入り、脚立が傾きバランスを崩し転落、腰部を負傷した。

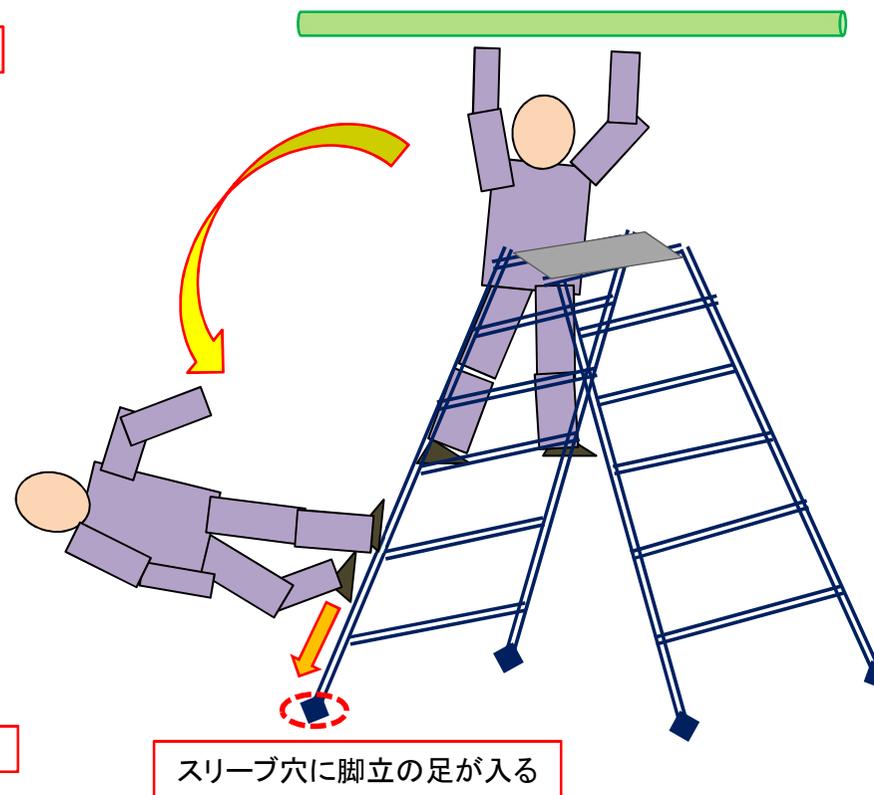
スリーブ穴に脚立の足が入る

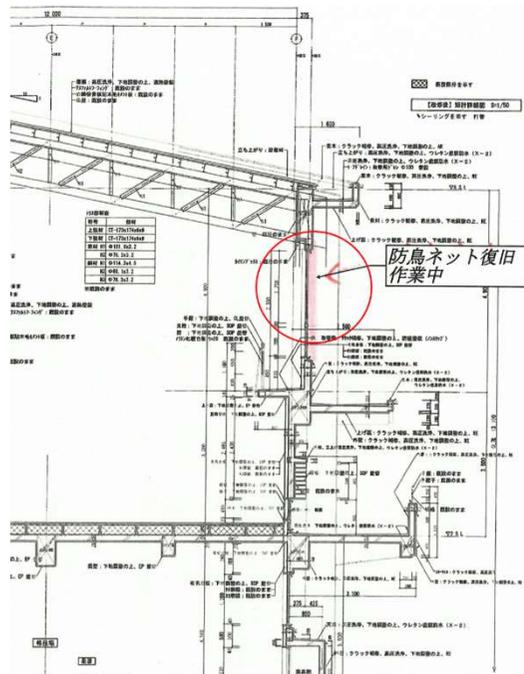
事故現場状況図

外部足場における高所作業を行うにあたり、作業員が安全帯を足場に掛ける際、誤って足場から転落し負傷したもの。

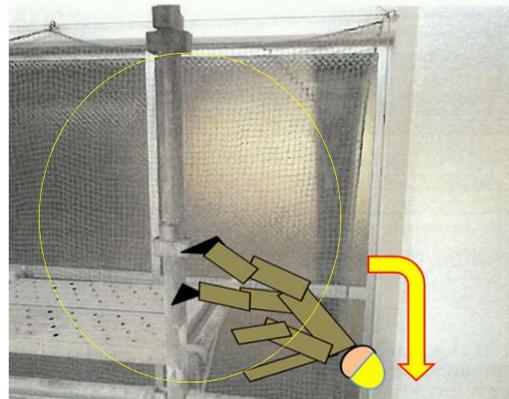
- ・元方の下請けに対する安全衛生に関する指導が十分でなく、下請け作業員の墜落事故に対する安全意識が低かった。
- ・外部足場ブラケット部端部等の墜落の危険性がある箇所について、手摺や親綱等の転落防止設備の設置を怠った。

ブラケット足場端部に手摺等なし（墜落の危険性がある）

- ・緊急安全会議を開催し、下請けへの安全指導を徹底する。また、現場巡回の頻度を増やし、安全作業を確認する。（安衛法第29条参照）
- ・足場上部に親綱を張り、ブラケット足場端部に、転落防止の手摺、中サンを取り付ける。（安衛法第21条の2、同規則第519条参照）
- ・2丁掛けの墜落制止用具を装着し、作業を行うことを徹底する。

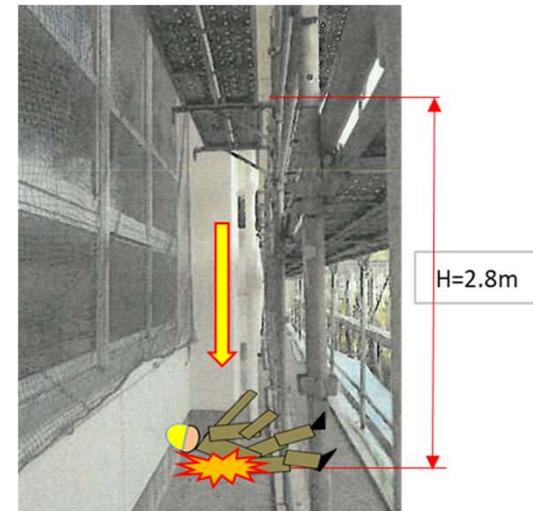
ブラケット足場端部にて、墜落の危険がある場合は、墜落制止用具の使用が必要

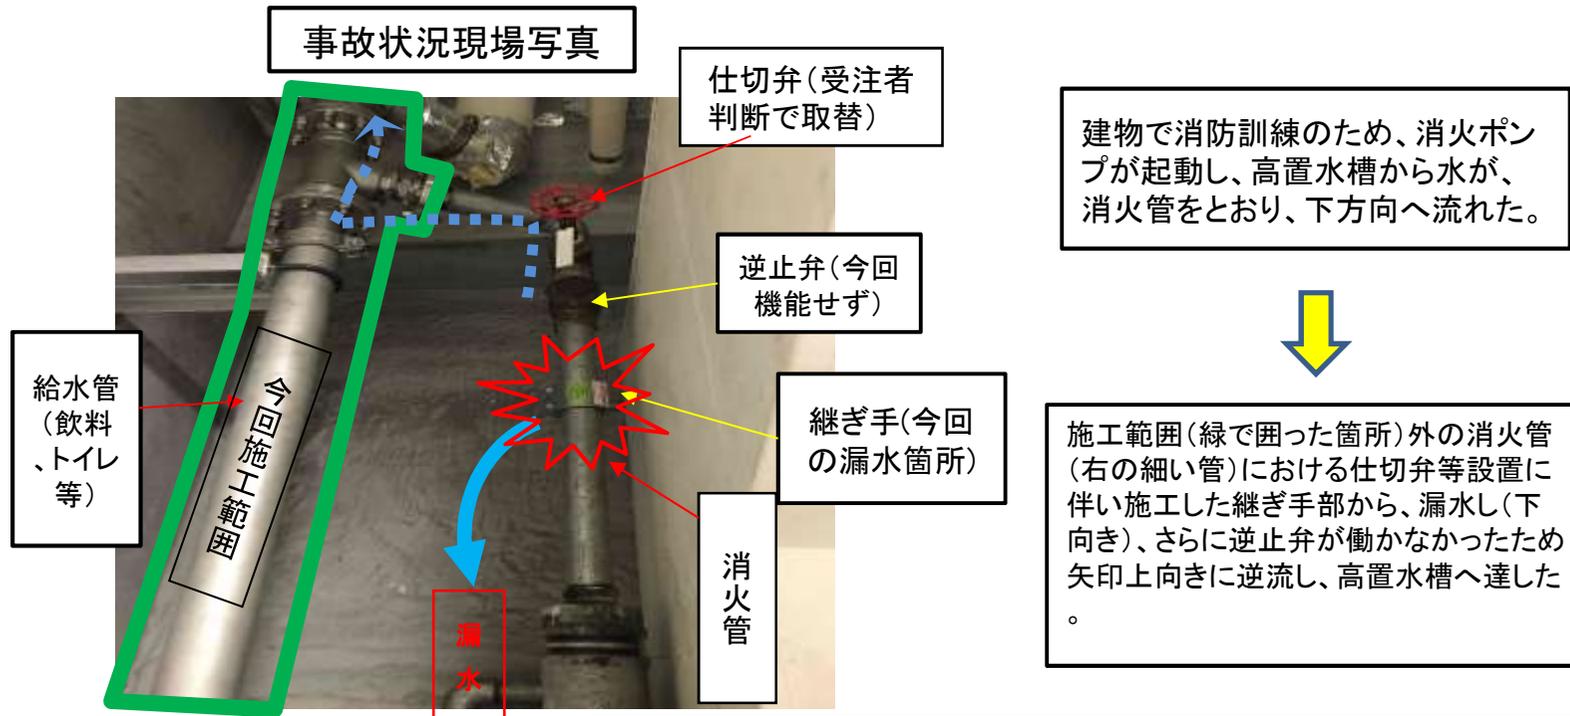
事故状況現場写真

建築現場建物に係る消防訓練において消火ポンプが起動したところ、本工事で切断・再接続を行った消火管から漏水が発生し、建物の一部に浸水被害が発生した。また、消火管内の水が、屋上の飲用水用の高置水槽へ逆流した。

- ・発注者に協議せずに、動作不良の仕切弁を取替施工した。
- ・取替施工に伴う継ぎ手部において、施工の良否の確認を怠ったため、施工上の不備を見逃した。
- ・仕切弁とともに再設置した逆止弁についても良否の確認がなされていなかったため、逆流水が高置水槽に達した。

- ・当初の計画にはないが、工事を進める上で追加の対応が必要であることが判明した箇所については、事前に工事監理者及び発注者に協議してから施工する。
- ・仕切弁設置や継ぎ手について、確認試験を確実に行う。

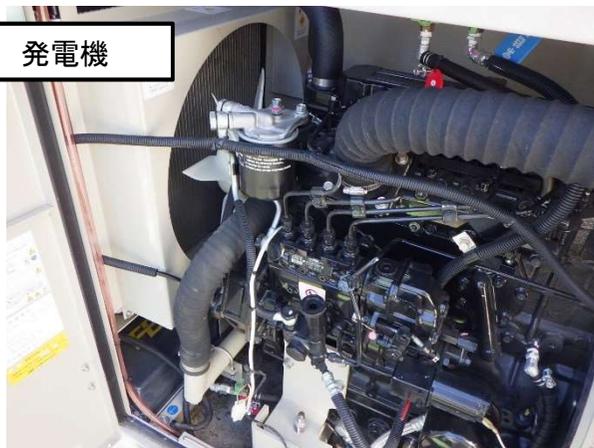
発電機

水門設備の点検業務において、発電機の運転状況の目視点検中、被災者は運転中にもかかわらず、ファンベルトのゆるみ点検をしようと手を出したため、ファンベルトに触れ、左手を巻き込まれた。

- ・作業員全員で作業要領・手順の確認を徹底する。
- ・機械動作部の点検では、始動時、停止時に操作者が作業員全員に合図、了解をもって運転をする。
- ・動作部の点検者は絶対に触れないように、手元、足元の確認をする。
- ・巻き込まれないように、服はズボンに入れ、袖等はボタンを掛ける。

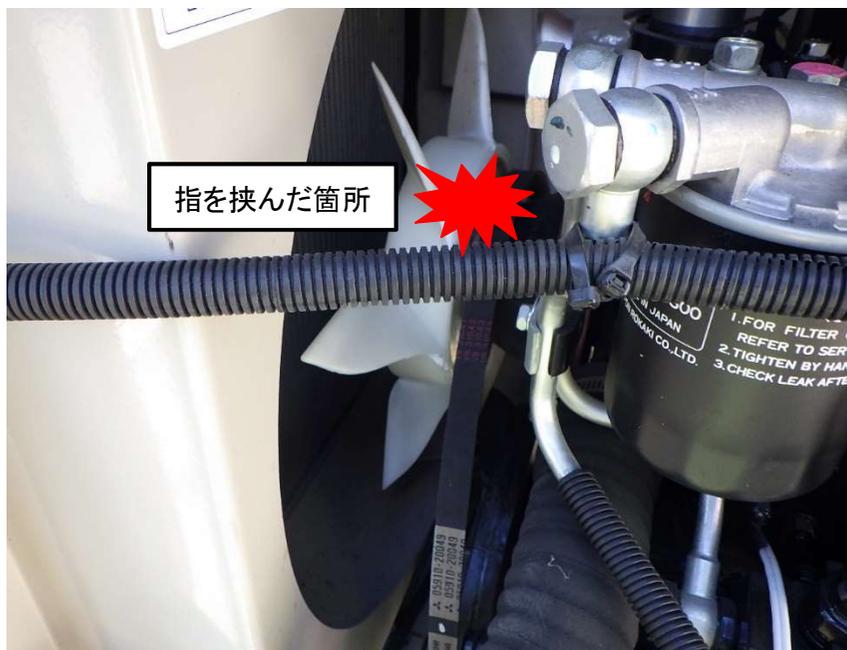
運転前にファンベルトのゆるみ点検を行っていたのに、運転状況の目視点検中に、ファンベルトのゆるみ点検をしていないと思い込み、点検することに気を取られ、誤って手を出したことが原因。

指を挟んだ箇所
