北陸電力

## 令和6年能登半島地震による志賀原子力発電所の影響について（第4報）

2024年1月3日  
北陸電力株式会社

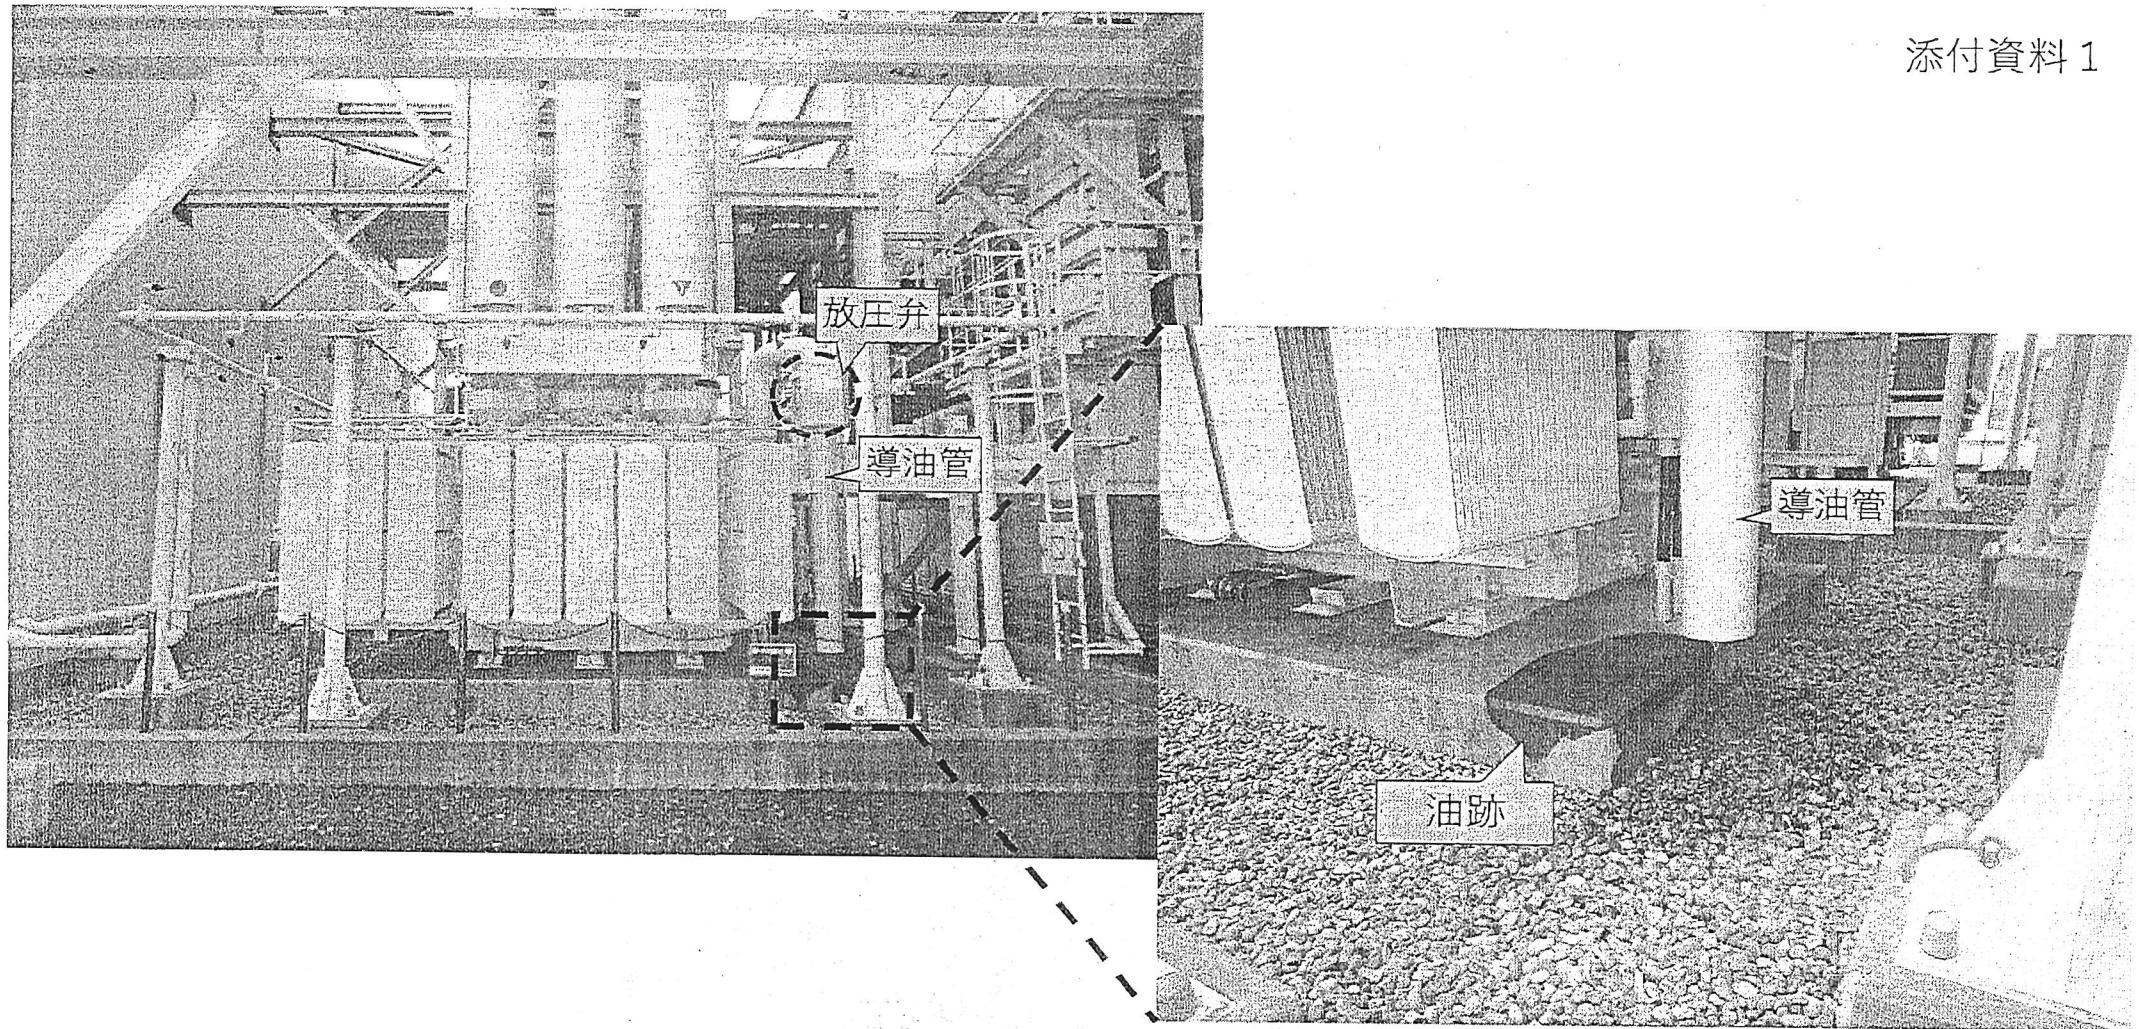
添付資料 1

当該変圧器の現場確認を行い、変圧器の絶縁油が約100リットル（推定）漏れていることを確認しました。また、絶縁油は堰内に収まっており、外部への影響はありません。なお、漏れた油は、変圧器上部に設置された放圧弁の動作により導油管を通じて排出されたものと推定しています。

2号機 励磁電源変圧器の油漏れ

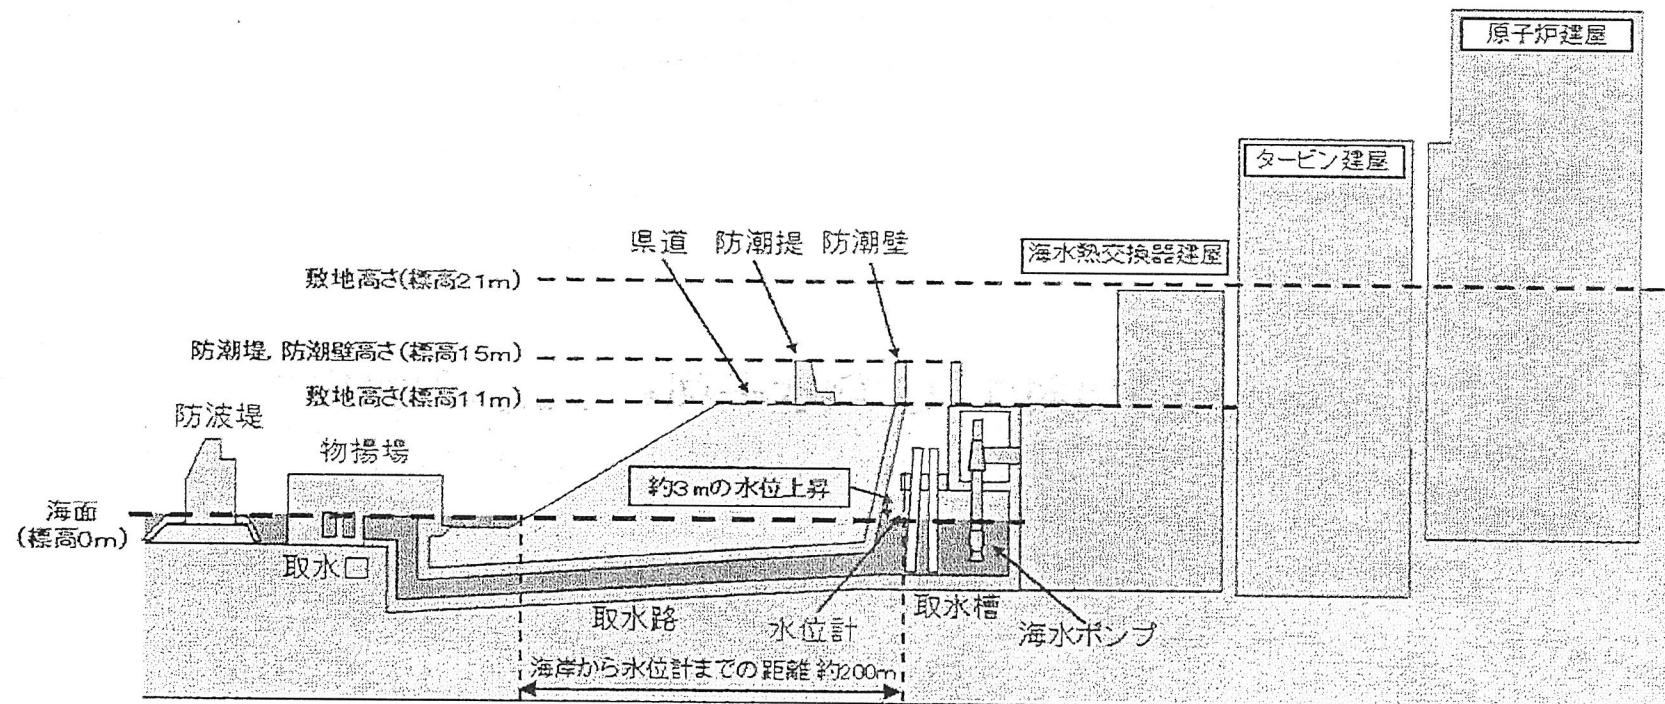
2024年1月1日17時45分頃 志賀原子力発電所の取水槽に取り付けられた水位計にて約3mの水位上昇※を検出しております。

なお、志賀原子力発電所は敷地高さ11mの地点に高さ4mの防潮堤・防潮壁を設置しており、今回検出した約3mの水位上昇によるプラントへの影響はありません。

※海底トンネルの取水路を経た取水槽での水位上昇であり、海表面での正確な津波高さを測定しているものではありません。
