## 令和6年能登半島地震による志賀原子力発電所の影響について（第5報）

2024年1月5日  
北陸電力株式会社

## 2号機 主変圧器 漏油量想定について

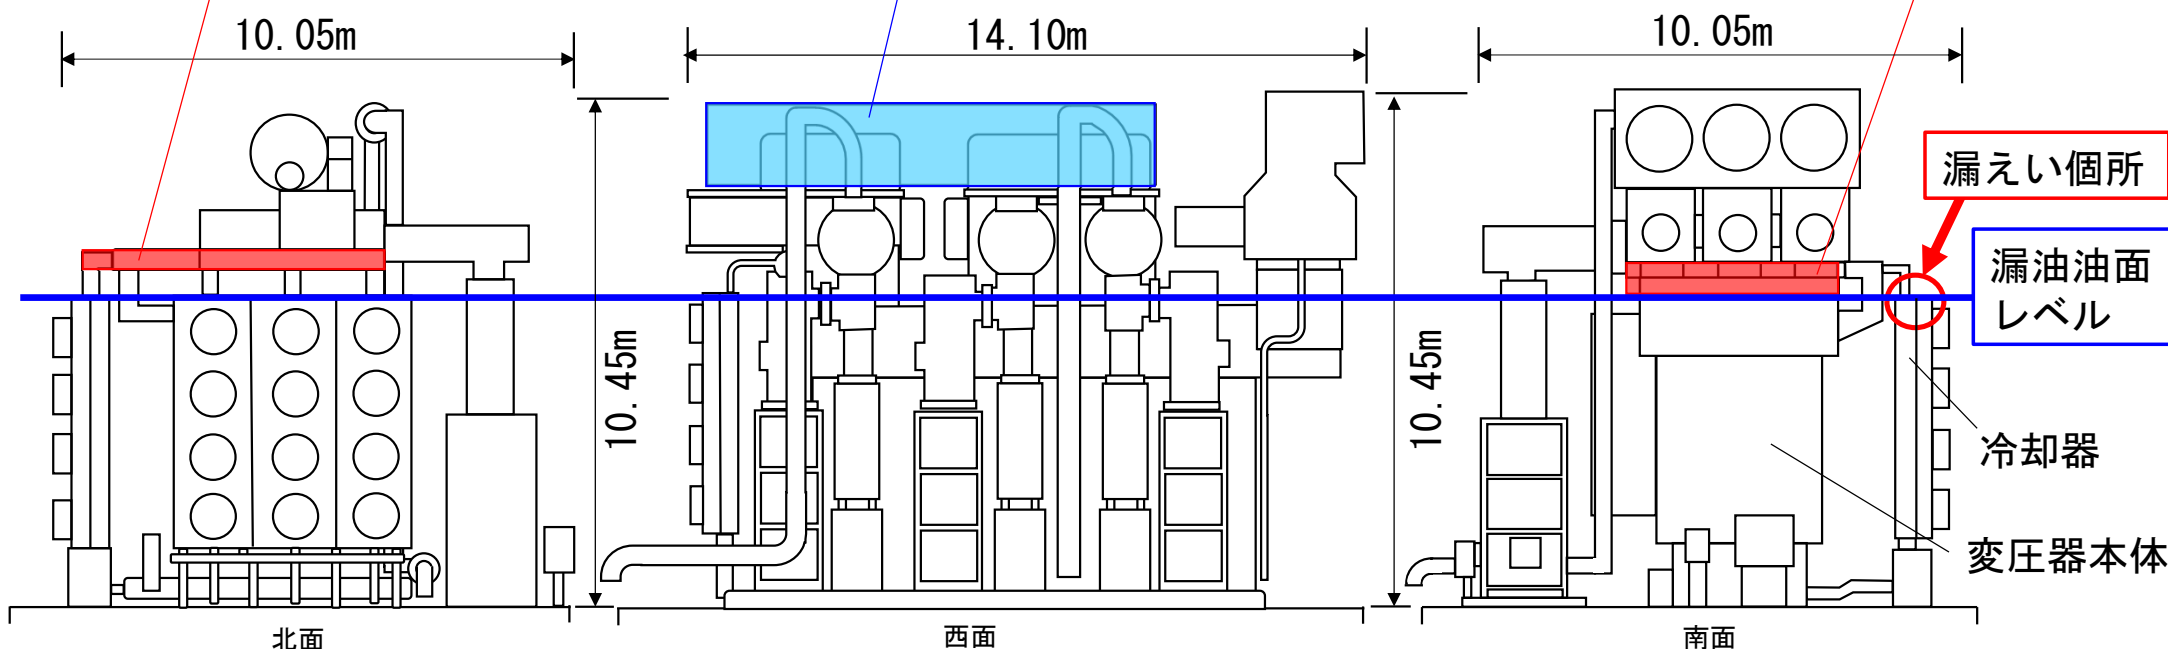
添付資料 1

なお、1月2日にお知らせした2号機主変圧器からの絶縁油漏えいについては、本日、漏えいした絶縁油約19,800リットル（水分も含め約24,600リットル）の回収が完了しました。漏えい量が想定（約3,500リットル）より増えた要因は、当初、漏えい箇所より高い位置にあるコンサベータ（油劣化防止装置）内の保有量のみの漏えいを想定していましたが、変圧器本体等の一部も漏えい箇所より高い位置にあり、この範囲にある絶縁油も合わせて漏えいしたことによるものです。（添付資料1）

コンサベータ油面が0になったことから、  
コンサベータ部分すべての油が漏油したと想定

漏えい箇所油面レベルより上部の油が抜けたと想定

②冷却器配管：約1,800L

③変圧器本体：約14,500L

①, ②, ③計：約19,800L

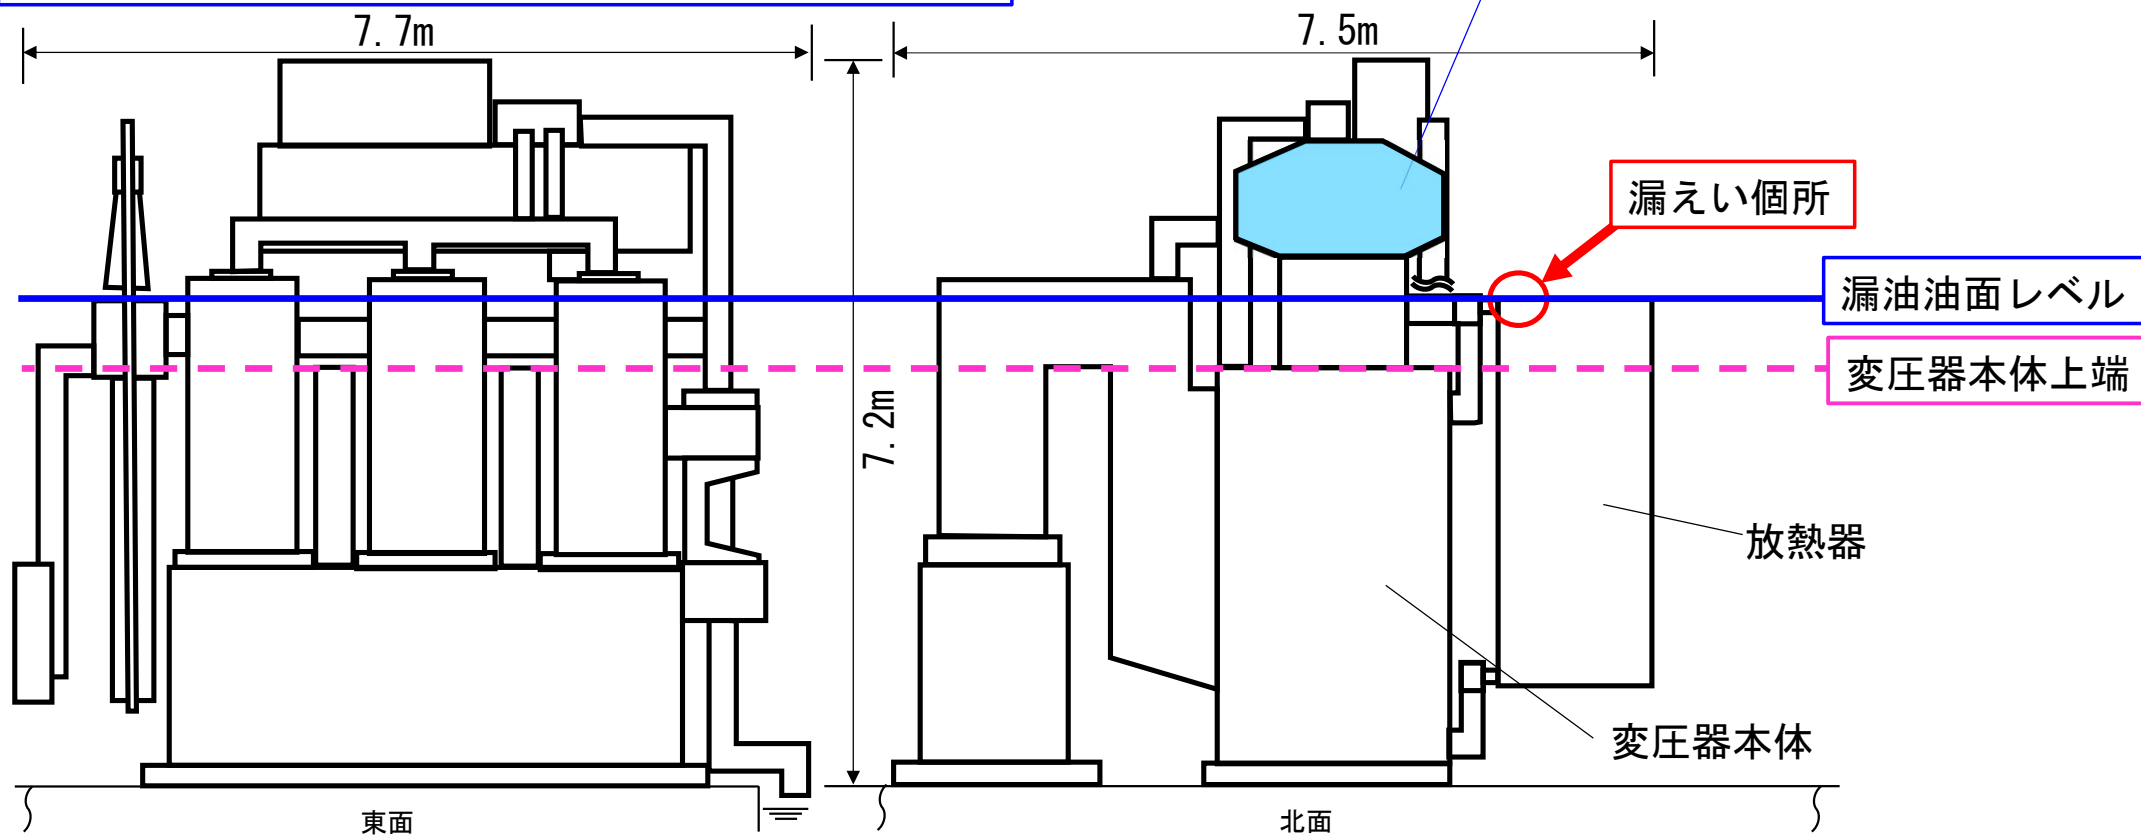
コンサベータ油面が0になったことから、  
コンサベータ部分すべての油が漏油したと想定

①コンサベータ部：約3,600L

断面積 約 $1.4\text{m}^2$  × 長さ 約 $4.3\text{m}$  × 油面 $0.6$  (60%)

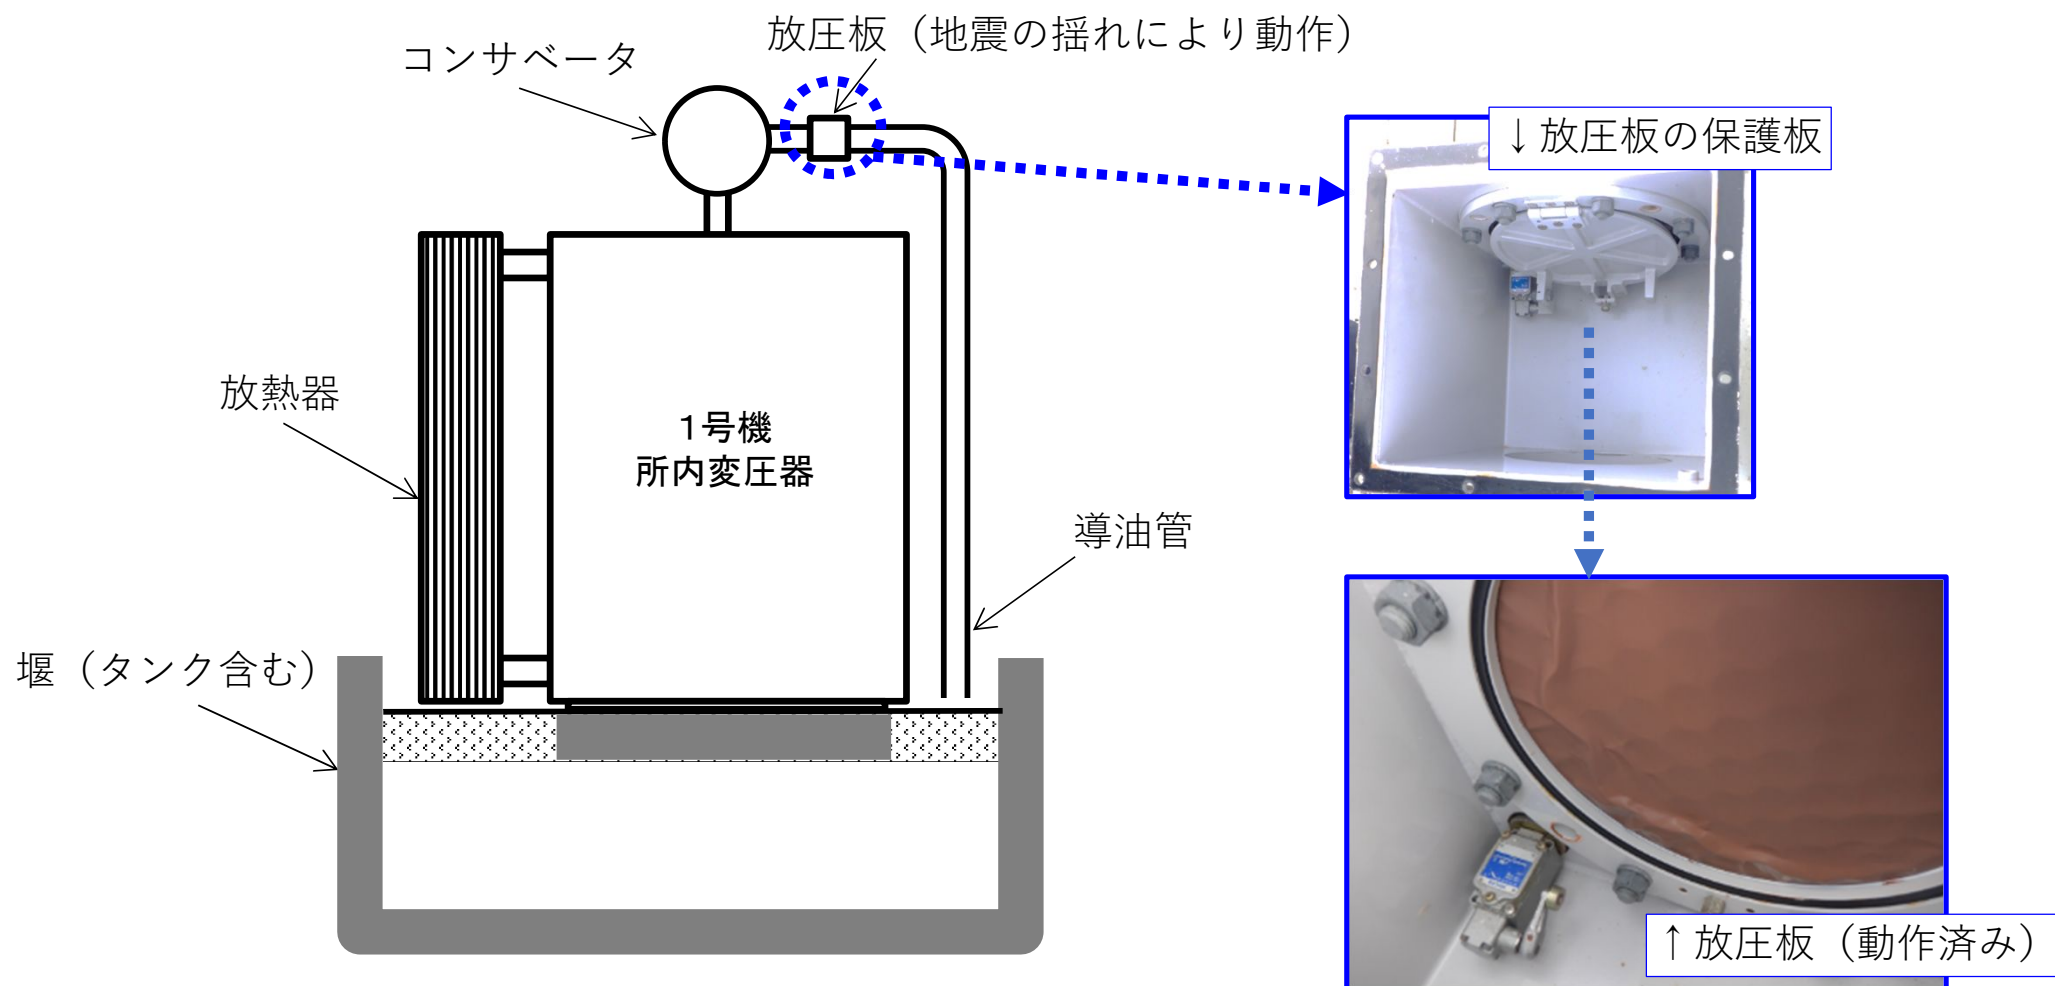
1号機 所内変圧器の放圧板動作 概要図

地震発生時に1号機所内変圧器及び1号機主変圧器の放圧板が動作していたことを確認しました。これは、地震により変圧器内部の油が揺れることで、内圧が一時的に上昇し、放圧板が正常に動作したものです。この事象に伴う油漏れはありませんでした。

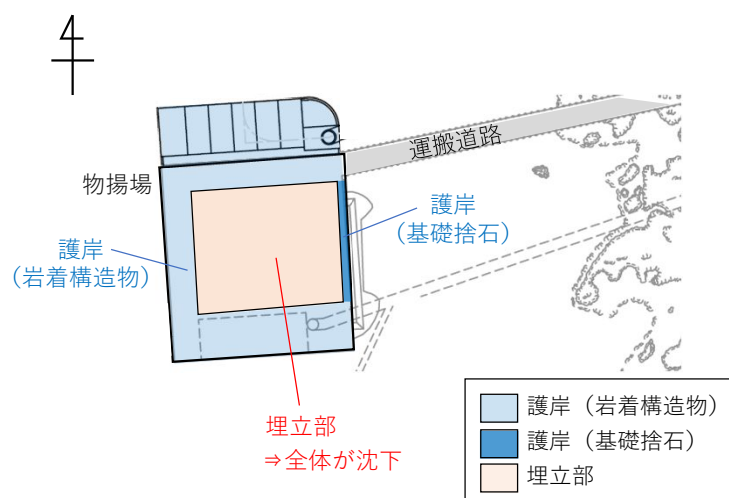
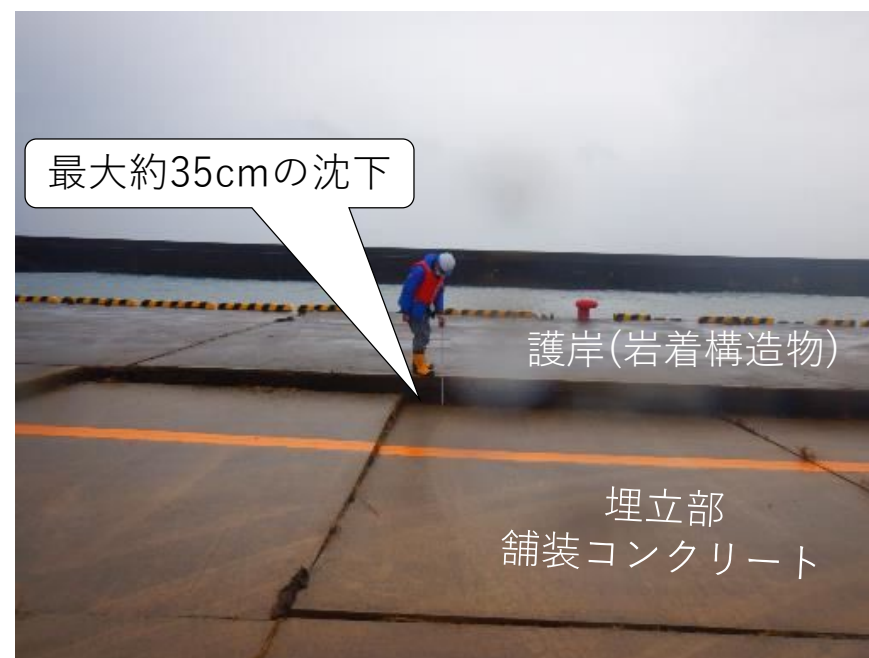
物揚場埋立部の舗装コンクリート沈下 概要図

物揚場の埋立部において、地震の影響により舗装コンクリートが沈下し、段差が発生していることを確認しました。今後、詳細に状況を確認し補修する予定です。

- ・地震の影響で、物揚場中央の埋立部の舗装コンクリートが沈下し、外側の護岸(岩着構造物)との間に最大約35cmの段差が発生した。

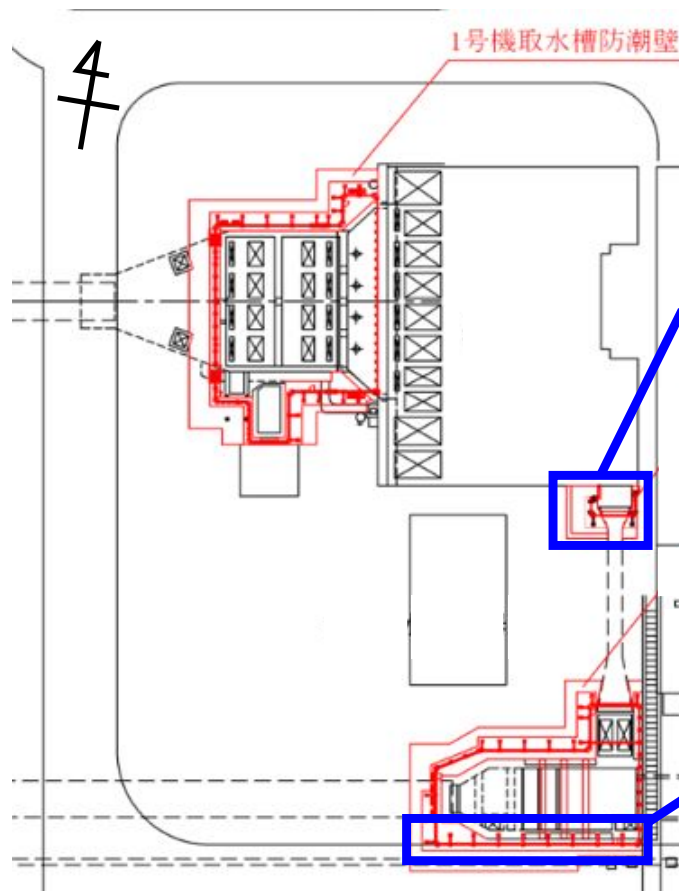
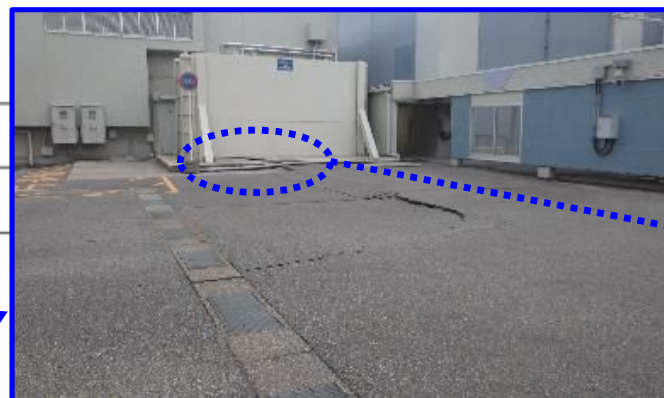
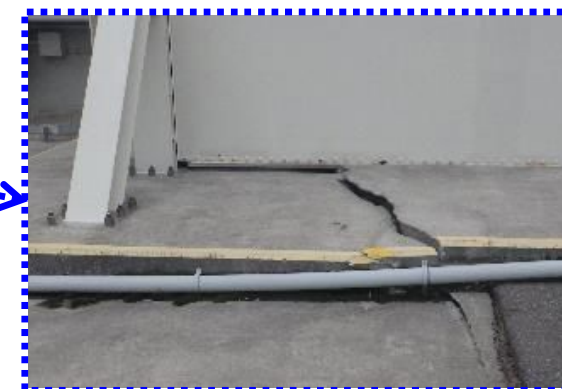
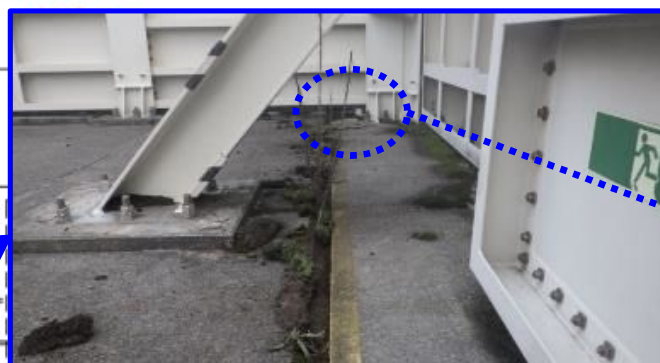
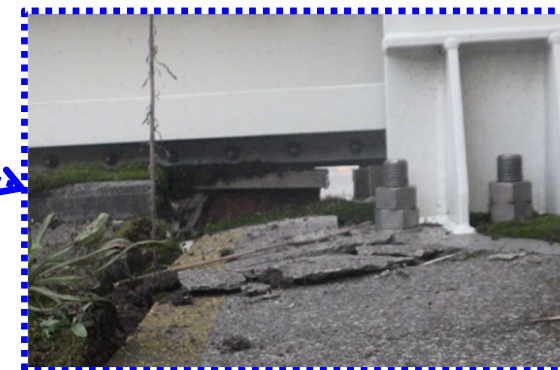
1号機 放水槽及び1号機 補機冷却排水連絡槽防潮壁の基礎の沈下 概要図

1号機放水槽<sup>※2</sup>及び1号機補機冷却排水連絡槽の周囲に津波対策として自主的に設置した鋼製の防潮壁(高さ4m)の基礎の一部が、地震の影響により数cm程度沈下していることを確認しました。今後、詳細に状況を確認し補修する予定です。

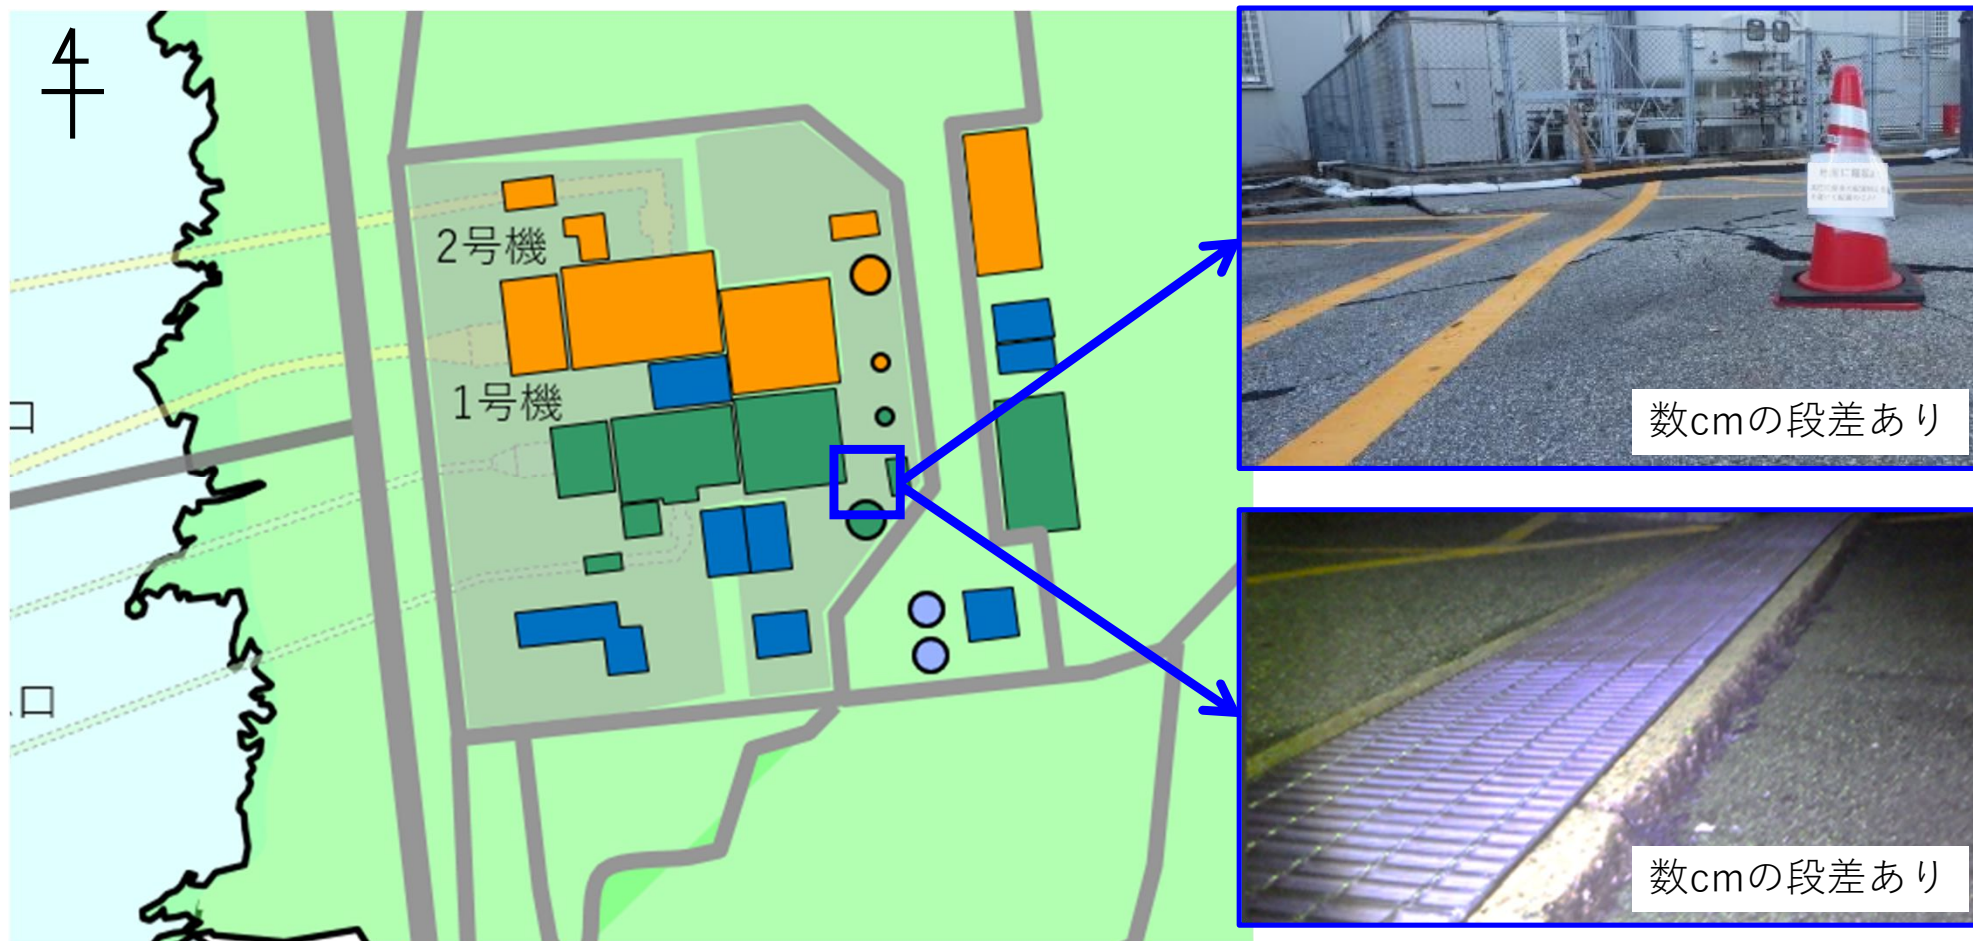
1号機 高圧電源車使用箇所付近の段差 概要図

1号機高圧電源車使用箇所付近の道路に数cm程度の段差が発生していることを確認しました。当該場所は、緊急時に高圧電源車を配置する位置ですが、近傍の別の場所に配置しても支障なく対応できるため影響はありません。
