令和6年能登半島地震以降の  
志賀原子力発電所の現況について（1月30日現在）

2024年1月30日  
北陸電力株式会社  
北陸電力送配電株式会社

## 電気関係事故報告の概要

志賀 1 号機起動変圧器 点検結果  
(外観点検結果 (2024 年 1 月 11 日点検実施))

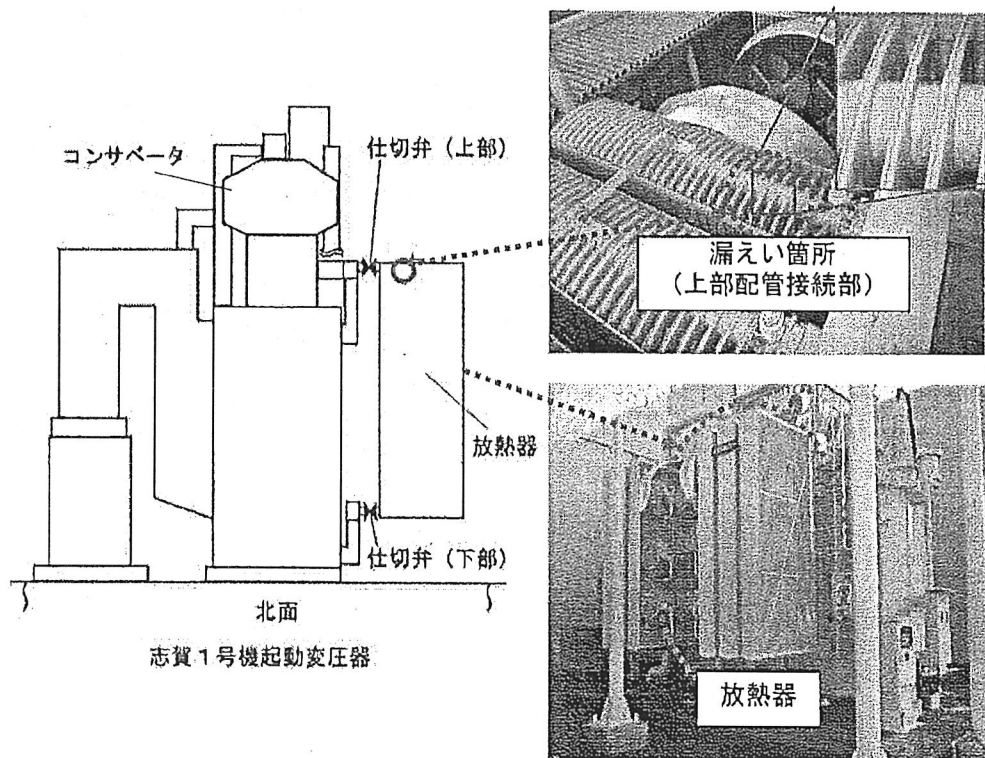
志賀1号機起動変圧器の外観点検の結果、N○. 4放熱器上部配管接続部の損傷を確認した。また、放圧板の動作および変圧器本体にてコンサベータ内のゴム袋が損傷した可能性があることを確認した。（別添1）

| 対象部位 | 地震による影響 | |
|---|---|---|
| 放熱器 | 有 | 【No. 4】<br>・上部配管接続部の損傷<br>・補強板とフィンの溶接部に割れ<br>【No. 1～3、No. 5、6】<br>・補強板とフィンの溶接部に一部ひび割れ |

No. 4 放熱器の上部配管接続部に損傷が生じ、損傷箇所から絶縁油が漏えいしたが、漏えいした絶縁油については地下ピットにて貯留され、その後回収した。

- ・ 低圧電気試験を2024年1月末までに実施するとともに、放圧板およびコンサベータ内のゴム袋について、同年2月末までに取替を実施する。
- ・ N○. 4放熱器を切離して、起動変圧器を仮復旧できないか検討を行うとともに、今後取替を実施する。また、N○. 4放熱器上部配管接続部の損傷に関して更なる調査を行う。

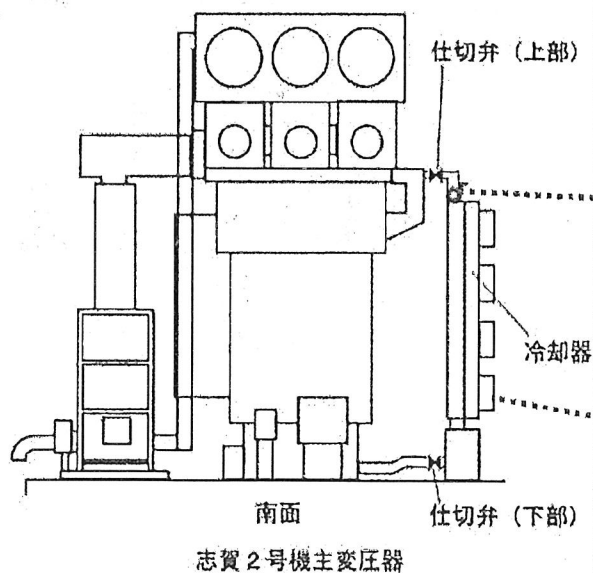
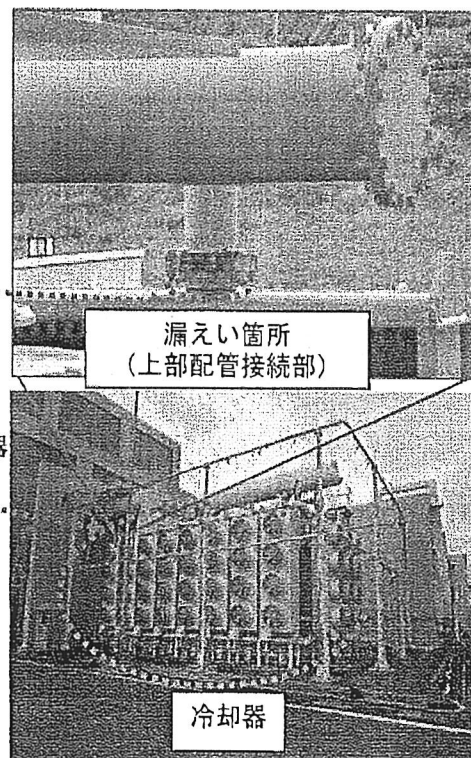
志賀 2 号機主変圧器 点検結果  
(外観点検結果 (2024 年 1 月 15 日点検実施))

志賀2号機主変圧器の外観点検を行った結果、N○. 11冷却器上部配管接続部の損傷を確認した。また、N○. 1～N○. 10冷却器上部配管接続部の塗装ひび割れおよびコンサベータと放圧管を接続する配管の損傷等を確認した。絶縁油の燃焼等の火災発生を示す形跡は認められなかった。なお、志賀2号機主変圧器の油中ガス分析を実施した結果、変圧器の内部故障の兆候を示すガスが検出された。（別添2）

| 対象部位 | 地震による影響 | |
|---|---|---|
| 冷却器 | 有 | 【No. 11】<br>・冷却器上部配管接続部の損傷<br>【No. 1～10】<br>・冷却器上部配管接続部に塗装ひび割れ |

No. 11 冷却器上部配管接続部に損傷が生じ、損傷箇所から絶縁油が漏えいしたが、漏えいした絶縁油については地下ピットにて貯留され、その後回収した。

- ・ 比率差動継電器の動作に加え、油中ガス分析にて変圧器の内部故障の兆候を確認したことから、2024年1月末までに低圧電気試験を行うとともに、同年2月中旬から内部点検を実施する。また、内部点検に合わせてN○. 1～N○. 10冷却器上部配管接続部の非破壊検査を実施する。
- ・ 内部点検の結果を踏まえて、放圧板を含め変圧器の修理方法について検討する。また、N○. 11冷却器上部配管接続部の損傷に関して更なる調査を行う。

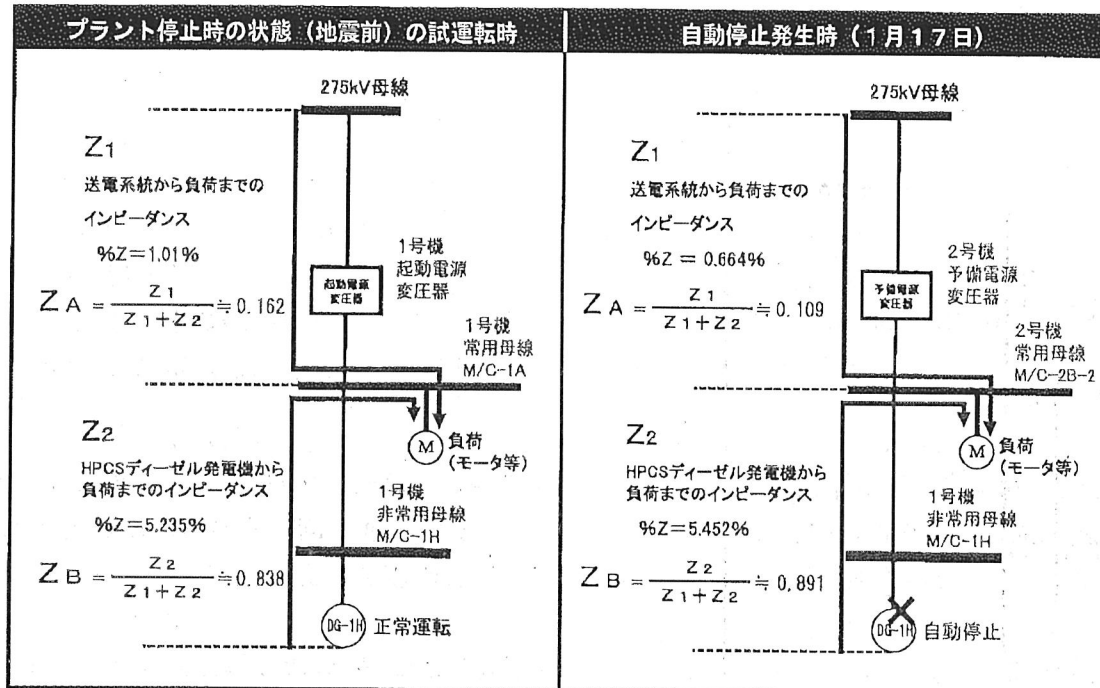
図1 所内電源構成におけるインピーダンスの状態

- ・ 試運転時の所内電源構成におけるインピーダンス※2 が、HPCS ディーゼル発電機の負荷を取りにくい状態であったこと。（別添 1 図 1）
- ・ 試運転の並列時において、HPCS ディーゼル発電機の電圧が所内電源系統の電圧よりも通常と比較して高めとなっていたことから、並列直後は HPCS ディーゼル発電機の出力を上げにくい制御状態であったこと。（別添 1 図 2）

地震前は $Z_A:Z_B=1:5$ , 1月17日は $Z_A:Z_B=1:8$

1月17日のほうがHPCSディーゼル発電機から負荷へ電流が流れにくい

- ・ HPCS ディーゼル発電機の試運転時には、負荷が取りやすい所内電源構成の状態で行うことを手順書に反映する。
- ・ 並列時に HPCS ディーゼル発電機の電圧を調整する際、従来並列時に確認していた専用の計器に加え、発電機電圧と母線電圧も確認するよう手順書に反映する。
