## 高浜発電所4号機の原子炉起動および調整運転の開始予定について

2024年4月22日

関西電力株式会社

## 高浜発電所4号機 第25回定期検査の概要

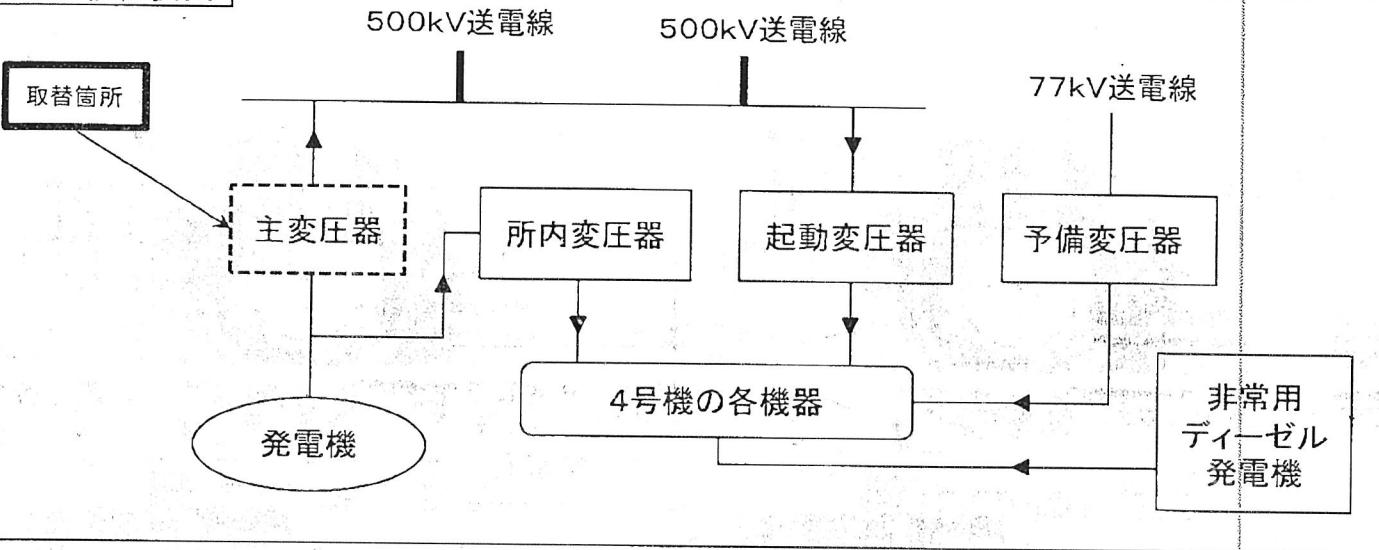
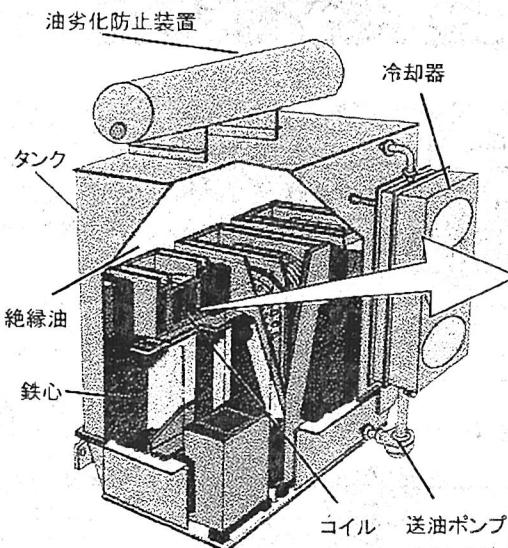
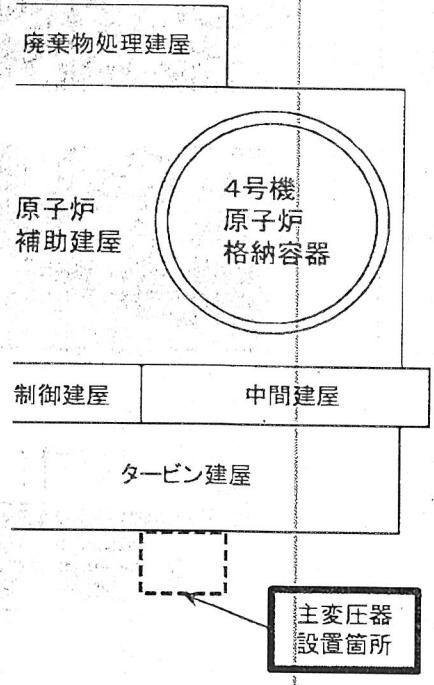
## 図-2 主変圧器取替工事

主変圧器のコイル絶縁性能の経年劣化傾向を踏まえ、予防保全として、主変圧器を取り替えました。

コイルは、銅線数本を絶縁紙で巻き上げたもので、絶縁油が入ったタンク内にある。

絶縁紙は、長期間、変圧器運転温度の熱影響等を受けることで強度が低下(経年劣化)する。

この状態で、送電線事故等の外的要因により主変圧器コイルに電磁力が加わった場合、絶縁破壊に至る可能性がある。

主変圧器のコイル絶縁性能の経年劣化傾向を踏まえ、予防保全として、主変圧器を取り替えました。

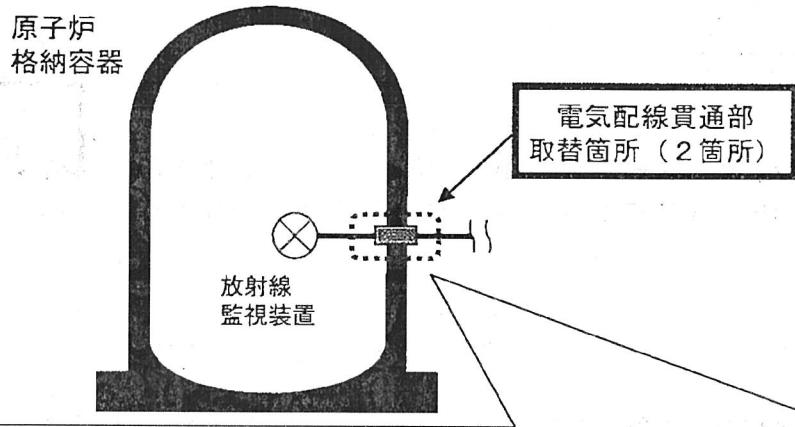
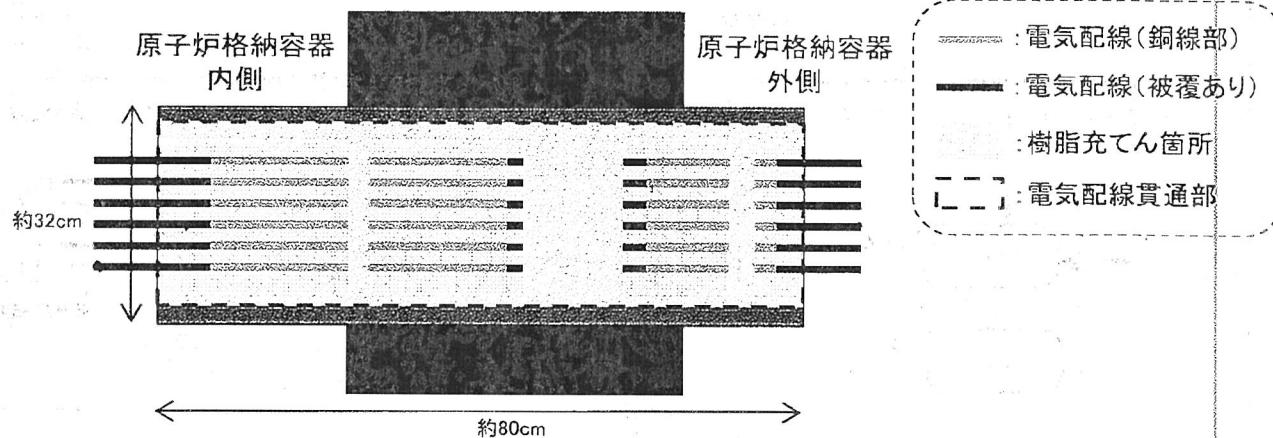
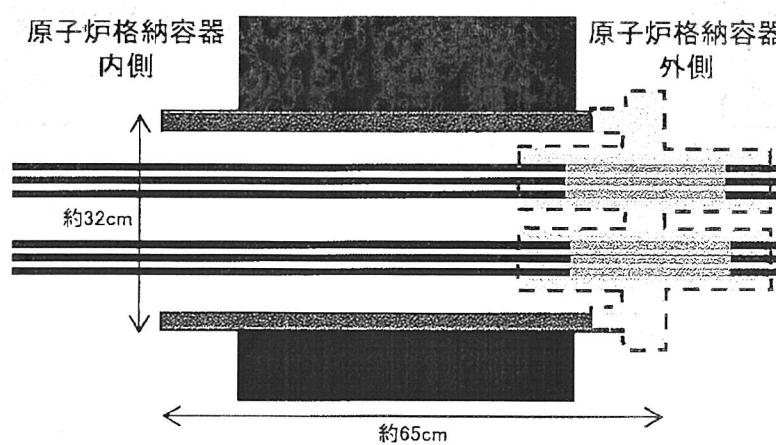
## 図-4 電気配線貫通部改良工事

<取替前> キャニスター型：電気配線を一つにまとめて貫通

<取替後> モジュラー型：電気配線を分割して貫通

原子炉格納容器の電気配線貫通部(2箇所)について、信頼性向上の観点から、最新型式のモジュラー型に取り替えました。

原子炉格納容器の電気配線貫通部（2箇所）について、信頼性向上の観点から、最新型式のモジュラー型※に取り替えました。

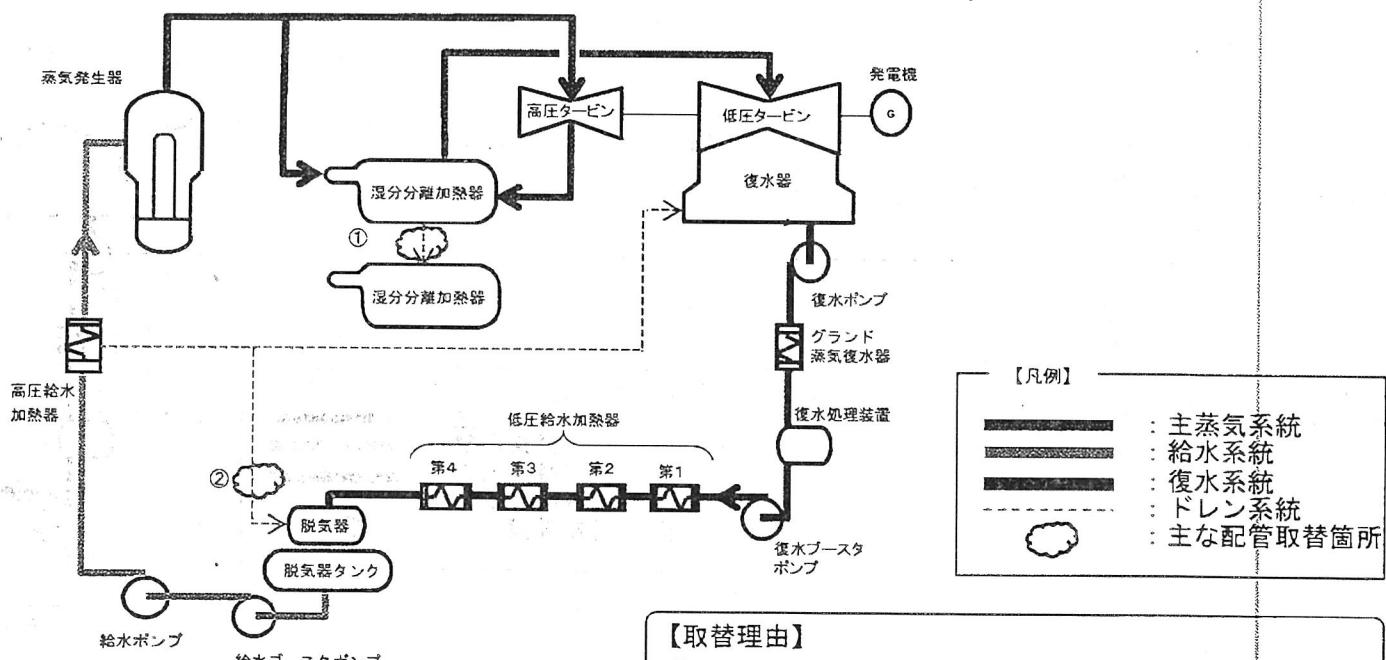
## 図-5 2次系配管の点検等

必要最小厚さを下回っている箇所、および次回定期検査までに必要最小厚さを下回る可能性があると評価された箇所はありませんでした。

①過去の点検で減肉傾向が確認されているため計画的に  
取り替えた箇所  
炭素鋼 ⇒ 炭素鋼 2箇所

②配管取替え時の作業性を勘案して取り替えた箇所  
炭素鋼 ⇒ 炭素鋼 6箇所

また、過去の点検で減肉傾向が確認された部位2箇所および配管取替時の作業性を勘案した部位6箇所の合計8箇所を炭素鋼の配管に取り替えました。

過去の点検で減肉傾向が確認された部位2箇所および配管取替時の作業性を勘案した部位6箇所の合計8箇所を炭素鋼の配管に取り替えました。
