## 原子力発電所の運営状況

2024年7月1日  
関西電力株式会社

# 大飯発電所4号機 ロータリースクリーンのバスケット変形に関する原因と対策

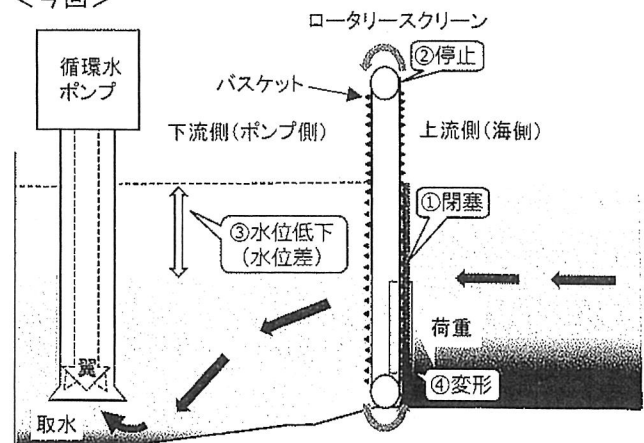
### <今回>

- ① 大量の海藻等がバスケットの網目に付着し、閉塞
- ② ①により、ロータリースクリーンに対する負荷が増大したことで過負荷となり自動停止
- ③ ①により、下流側(ポンプ側)の水位が低下し、上流側(海側)と下流側(ポンプ側)の水位差が生じる
- ④ ③の水位差が生じたことで上流側(海側)と下流側の水圧差が増大し、加えて循環水ポンプの取水による水流の抵抗により、上流側(海側)下部のバスケットにかかる荷重が増加したことで、変形 (ロータリースクリーン C:8個、D:9個)

- ・ロータリースクリーンが過負荷となった原因は、大量の海藻等が流入したことでバスケットの網目が閉塞したことによるものと推定しました。
- ・バスケットが変形した原因は、バスケットの網目が閉塞し、上流側(海側)と下流側(ポンプ側)の水位差および水圧差が増大し、加えて循環水ポンプの取水による水流の抵抗が合わさり、上流側(海側)下部のバスケットにかかる荷重が増加したことで、変形に至ったものと推定しました。

変形したバスケットを新品に取り替えました。
