## 2/27時点の状況(水源)

●瑞浪市大湫町 共同水源・個人井戸・観測井の水位一覧

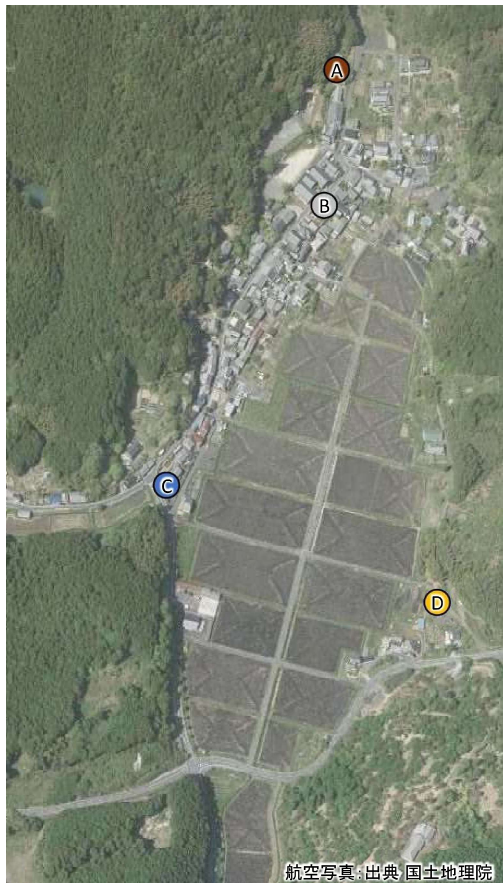
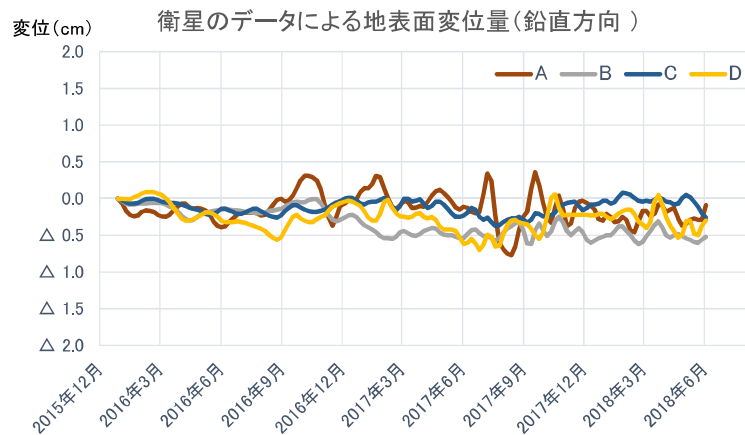
## 衛星データによる地表面変位量(2015.12～2018.6)

- ・ 2014年度からの衛星データによる、地表面変位量の解析を実施している
- ・ 今回、中間報告として、大湫盆地付近の4地点において、解析が完了している2018年6月までの変位量をグラフに示す
- ・ 2015年12月～2018年6月までで、最大変位量は約0.8cmである
- ・ なお、今後、現在までの衛星データの解析を行うとともに、変位量を解析する地点を拡げていく

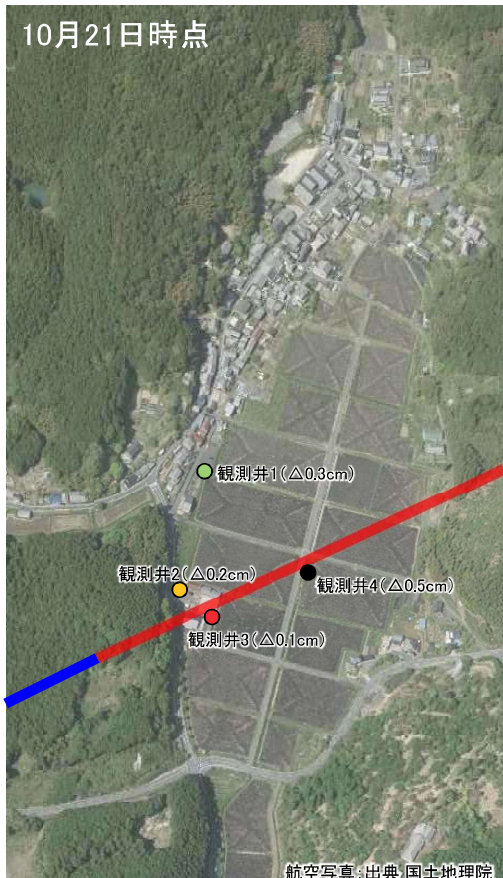
## 観測井 管頭高計測結果

- ・ 管頭高計測は、9月23日と10月21日に実施した
- ・ 左図中の( )内の数字は、9月23日と10月21日の差を表したものの
- ・ 観測井の管頭高についても、最大で0.5cmの低下が見られた
- ・ 今後も月に1回程度測定し、状況を確認していく

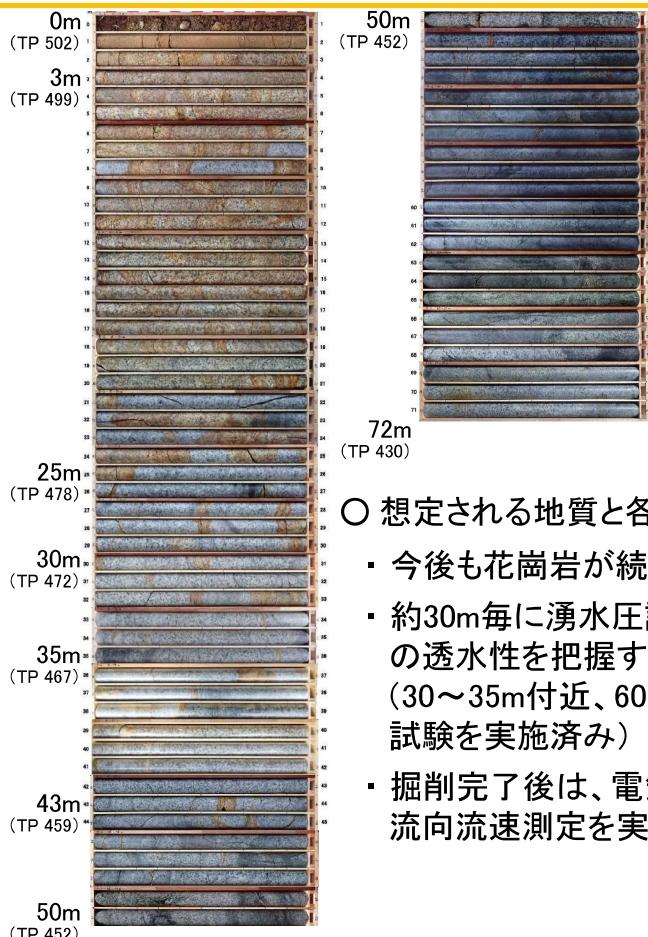
## 地質調査(ボーリング①)の進捗

- ・ 深さ72mまで掘削済み(10/24時点)
- ・ 深さ3m付近までは、未固結堆積物
- ・ 以降、花崗岩が続く
- ・ 深さ25m付近までは、全体的に風化
- ・ 深さ30～35m、43～50m付近でやや割れ目が多い
- ・ 深さ50m以深は、未風化で亀裂も少ない状態が続いている
- ・ 孔内水位は、深さ3m付近を推移

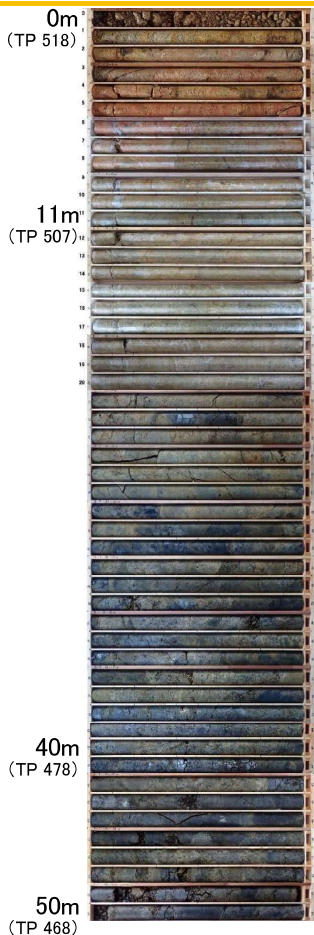
## 地質調査(ボーリング②)の進捗

- ・ 深さ51mまで掘削済み(10/23時点)
- ・ 深さ1m付近までは、未固結堆積物
- ・ 以降、濃飛流紋岩が続く
- ・ 深さ11m付近までは、全体的に強風化
- ・ その後も、割れ目が多い地質が継続している
- ・ 深さ50m付近まで地下水は見られない

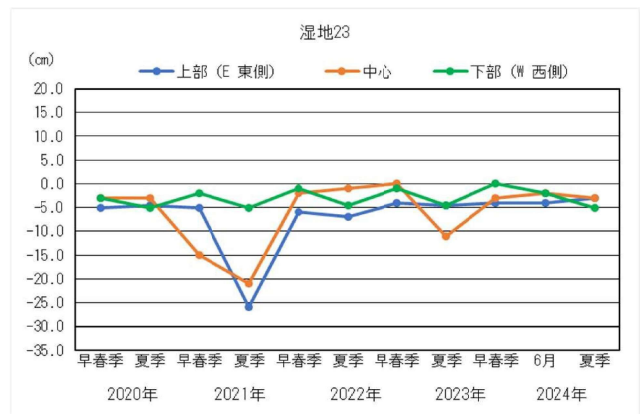
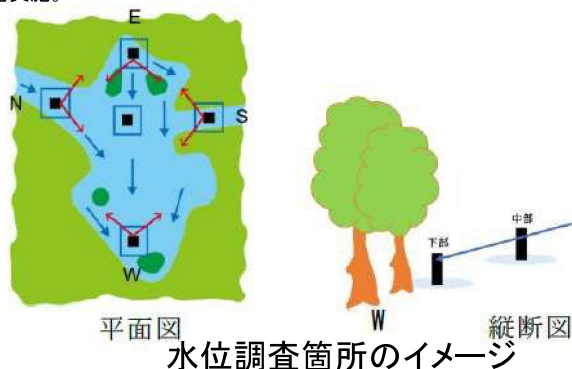
## モニタリング地点(湿地23)の調査結果:湿地環境(水位)

- ・モニタリング地点(湿地23)付近でトンネルを掘削した2021年に、一時的に水位の低下が確認されたもののその後回復し、以降は変化が無いことを確認。

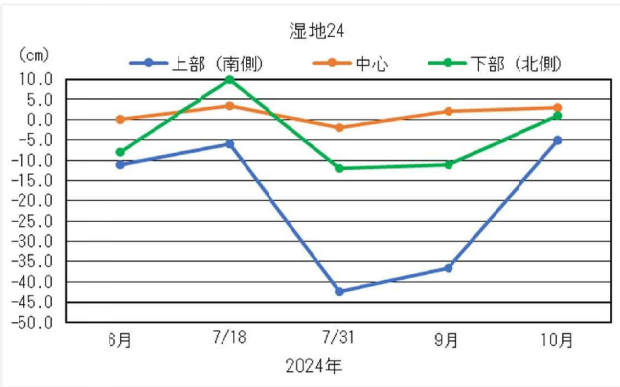
湿地24、湿地25の調査結果：水位

- ・水位については、降雨状況による変動があるものの、低下傾向は無いことを確認。
- ・また、水質や湿地環境の状況については、特に大きな変化が無いことを確認。
