2025年7月1日  
日本原子力発電株式会社

### 敦賀発電所の近況について

## 敦賀発電所2号機 原子炉補機冷却海水系配管フランジ部からの海水の漏えいについて

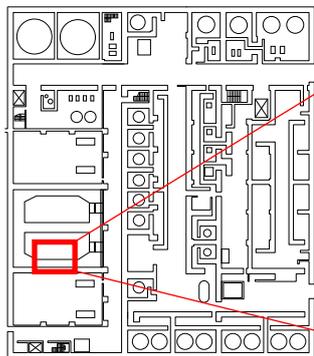
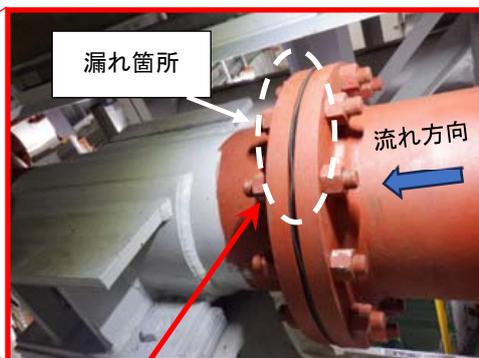
【当該フランジ部：非管理区域】

敦賀発電所2号機は第18回定期検査中において、2025年6月9日13時15分頃、原子炉補機冷却海水系配管フランジ点検終了に伴う水張り作業中に、原子炉補助建屋地下2階 A・B空調用冷凍機室（非管理区域）にある配管フランジ部（以下、「当該フランジ部」という。）からの海水の漏えいを確認しました。

このため水張り作業を中断し、当該フランジ部の隔離および水抜き操作を実施したことにより、13時25分、当該フランジ部からの漏えいは停止しました。

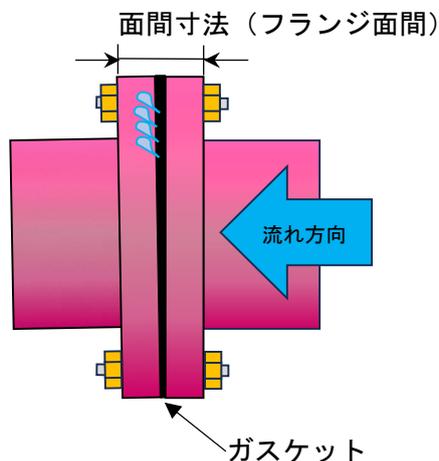
【当該フランジ部：拡大】

漏えい箇所の施工状況を確認するためボルトを取り外したところ、フランジ面間の傾き<sup>※1</sup>を確認しました。作業員への聞き取り調査の結果、当該配管を仮接続し、前後配管を接続したのち、そのまま締付けを行っていました。

また、工事要領書を確認した結果、ボルトの締付け管理は、締付け前後の面間寸法<sup>※2</sup>の計測により行うこととしていましたが、判定基準は「分解寸法と著しい差異がないこと<sup>※3</sup>」との記載であり、判定基準として具体的な数値は明確となっていませんでした。

以上のことから、フランジ間に傾きがある状態で締付けを行ったこと、また、面間寸法に対する判定基準が明確でなかったことから、締付け不足になったものと推定しました。このため、水張りに伴い、当該フランジ部から漏えいが発生しました。

当該配管  
 材質：炭素鋼  
 外径：約270mm  
 ガasket  
 材質：ゴム  
 厚さ：3mm

対策として、仮接続を含む締付け管理の方法および、適切に締め付けられていることを確認するための判定基準を工事要領書に明記したうえで、当該フランジ部の再接続を行います。

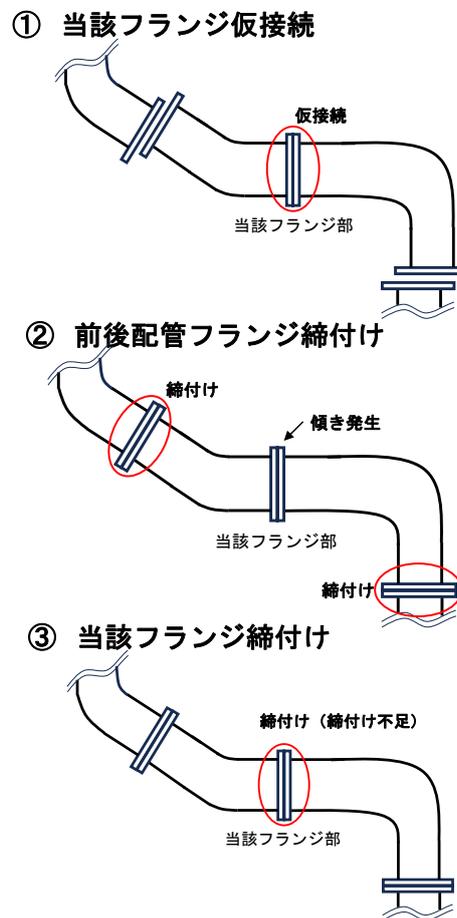
【配管接続イメージ】

- ① 当該フランジ仮接続  
作業スペース確保のため仮接続を行った。
- ② 前後配管フランジ締付け  
当該フランジ部の面間に傾き※が生じていた。
- ③ 当該フランジ締付け  
そのまま締め付けたが、当該フランジ部に締付け不足が発生し、海水の漏えいに至った。

※配管設置時のサポート位置や経路設定による影響により発生し得るもの。
