## 令和7年度に建設工事で発生した事故事例（飛来物・落下物事故） 1-1

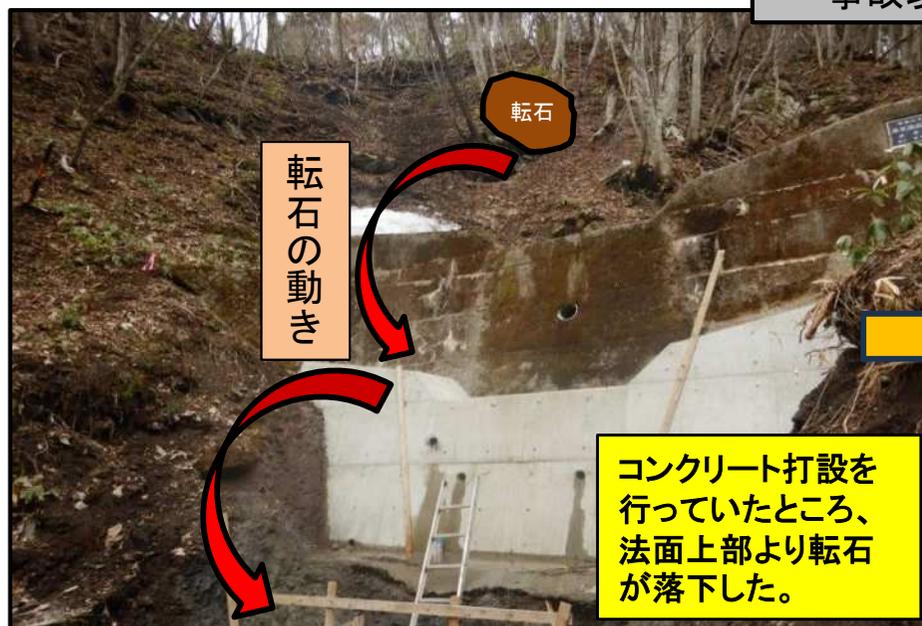
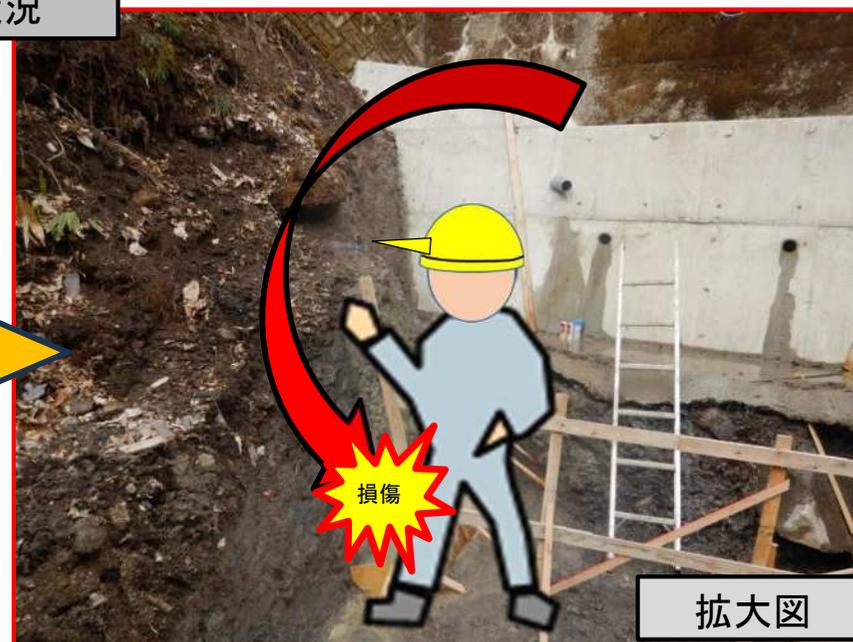
治山工事にて、3名（元請1名、下請2名）で導流工（ブロック積）基礎均しコンクリート打設中に突如右岸斜面上部から転石（25cm×15cm）があり、下請作業員1名の右上腕（肩）をかすめ、右大腿部（もも太）に当たり、打撲及び切傷した。

・事故現場は、相当の積雪が一斉に雪解けし、その融雪水が地山に影響して転石を引き起こしたと考えられ、地山の崩壊または土石の落下により作業員に危険を及ぼす恐れがあるにもかかわらず、落下の恐れがある土石を取り除き、または仮設防護柵、防護網などを設けるといった措置を行っていなかった、または必要な措置を指導していなかったことによる。

・作業前に斜面の状態を従事作業員が各自目視で点検する。  
・作業前に斜面、浮石の点検をチェックリストで実施する。  
・上下作業を行わないよう、上下作業禁止の看板を設置し注意喚起する。  
・作業前の点検結果に応じて防護ネット等を設置し、逸脱の恐れがある場合は、二段の防護ネット等を設置する。

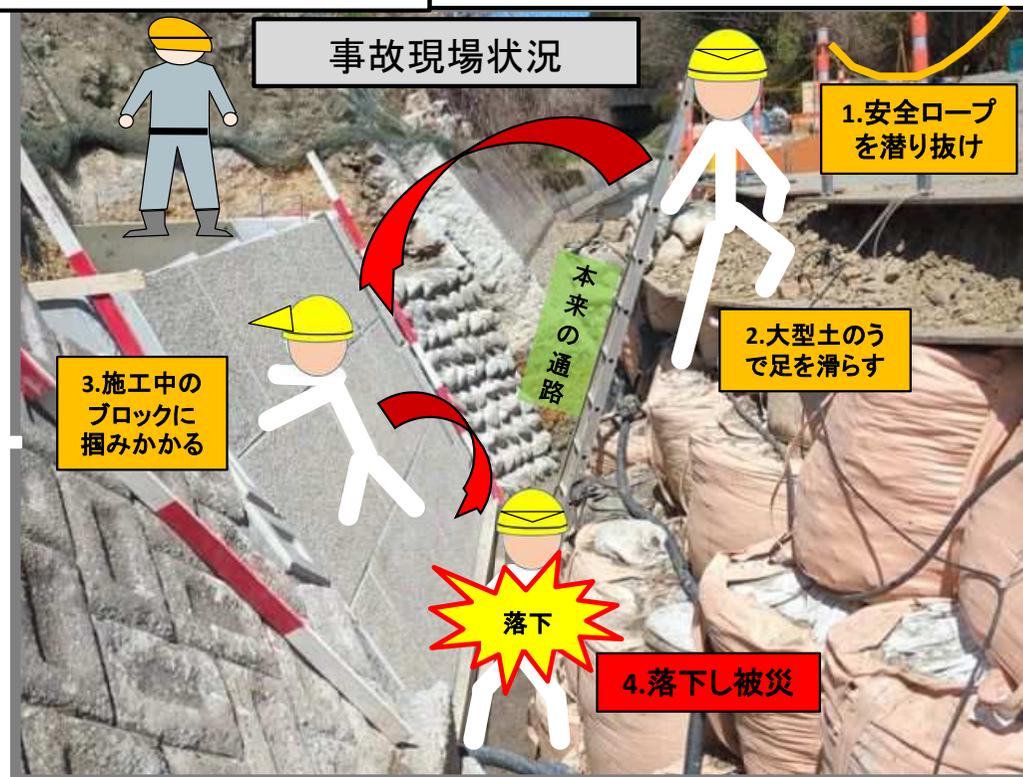
河川災害復旧事業工事において、朝から大型ブロックの設置作業を行い、設置後に大型ブロックに水抜きパイプを設置・固定する作業を行っていた。左岸大型ブロック裏面にいた作業員から水抜きパイプの固定材として番線を渡すよう頼まれ、被災者は右岸の仮設道路の敷き鉄板位置から安全ロープを潜り、大型土のうの上に載って渡そうとした。その際、大型土のう上で足を滑らせ、対岸の護岸ブロックに張り付くようにジャンプした。落ちないように両手(素手)で踏ん張ったが、手を擦りながら護岸基礎上に仰向け(頭下流向き)で落下した。

- ・事故を起こさないとする意識が低く、安易に危険な行動をとった。
- ・正規のルートを通行せず、立入防止ロープを潜り抜け、近道行動をした。

本来の通路から外れ、安全ロープを潜り抜け、左岸側の作業員へ資材を受け渡そうとした。

- ・緊急の事故再発防止会議を開催し、関係者全員の安全意識向上を図る。
- ・毎日の朝礼、KY活動にて安全意識向上(細かな危険性を含め指導)を徹底する。
- ・月に一度安全教育を行っているなかで、今後類似した事故事例やヒヤリハットを加え、今回起こった事例を改めて周知し、安全意識の向上を図る。
- ・危険性の高いポイントに適宜対策(安全柵、ステップ階段の設置)を実施する。
- ・目につく場所に注意表示板を設置する。

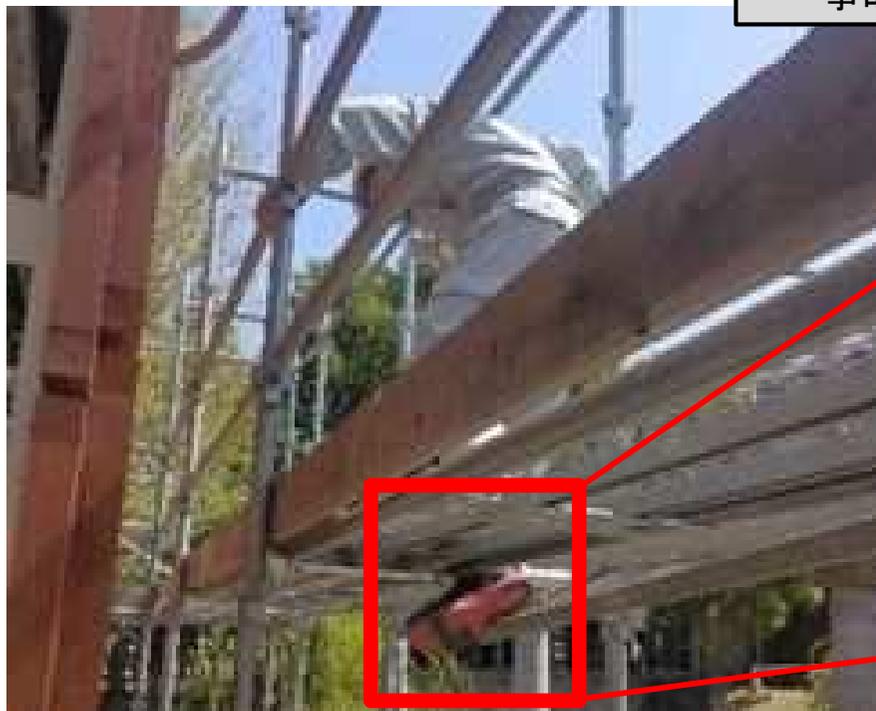
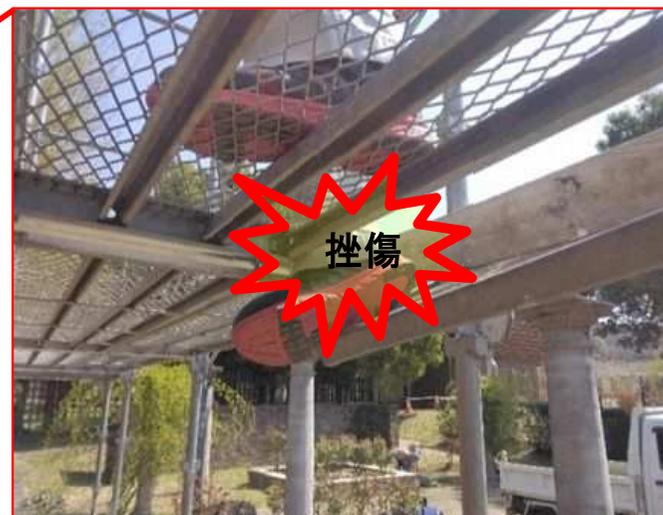
公園内のバリアフリー改修工事にて、事故当日は、照明器具を復旧する作業を実施していた。仮設足場の1段目にて作業員が道具を拾おうとしたところ、片足に体重がかかり足場材の踏板のフックが溶接箇所から破断したことにより段差が生じ、踏板上に足をぶつけ負傷した。

- ・事故当日も安全ミーティング・危険予知活動、日常足場点検を実施し足場材等に異常が確認できなかった。
- ・今回の事故はフック部の金属破断であるが破断した足場について腐食や破損も確認出来ず事故発生の予見が難しい状況であった。

- ・今回の事故は足場材のフック部の金属破断であり、足場材料の腐食や破損があるものは使用しないようにし、組立完了時の足場の点検において異常の有無を確認し、異常がある場合は入れ替えを行う。
- ・使用前に行う日常点検においても、腐食や破損の有無を確認し同様の処置を行う。

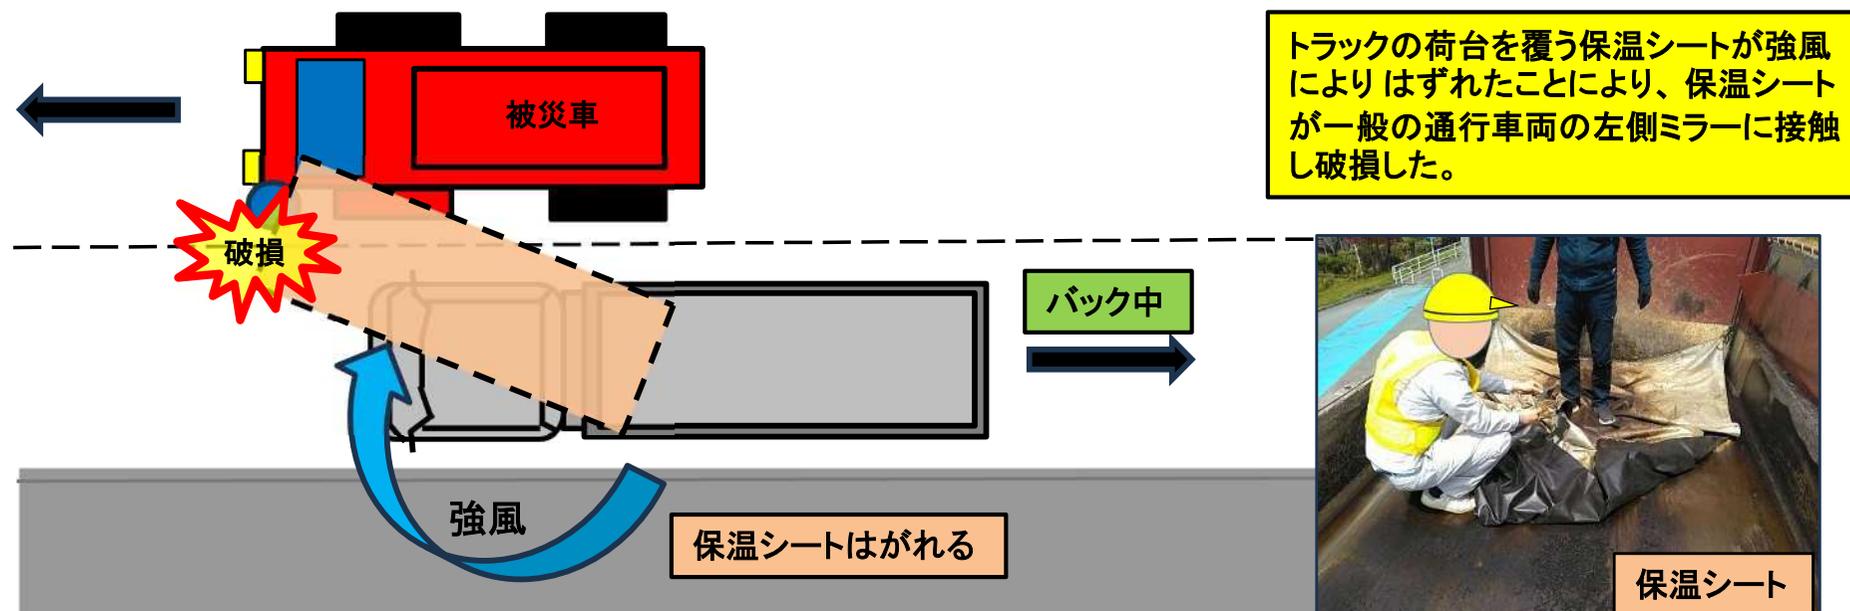
舗装工事において、北進片側通行規制区間内でアスファルト合材搬入業者が運転するトラックがバックしていたところ、トラックの荷台を覆う保温シートの中間部および後部ゴム留め部計4箇所が強風により1箇所破断し、3箇所のゴムバンドがはずれたことにより、保温シートが一般の通行車両の左側ミラーに接触し巻付きミラーが破損した。

- ・ゴム留め部のゴムの劣化と強風による引張り作用により、止めゴムが破断したことで中間及び後部のゴムバンドもほどけ、保温シートがめくれ上がり、規制区間外へ出たことにより通行車両と接触してしまった。
- ・納入資材運送業者に対し、現場状況（強風）に対する、安全対策など注意喚起を実施しておらず、ゴム留め部の確認ができていなかった。

- ・納入資材運送業者に対して、現場状況（強風）に対する安全対策等の注意喚起を行う。
- ・請負業者において規制区間到着前にゴム留部のゴムの劣化状況の点検を実施する。
- ・風向きによっては規制区間を一時的に通行止めし、保温シートの撤去作業を行うことを検討する。

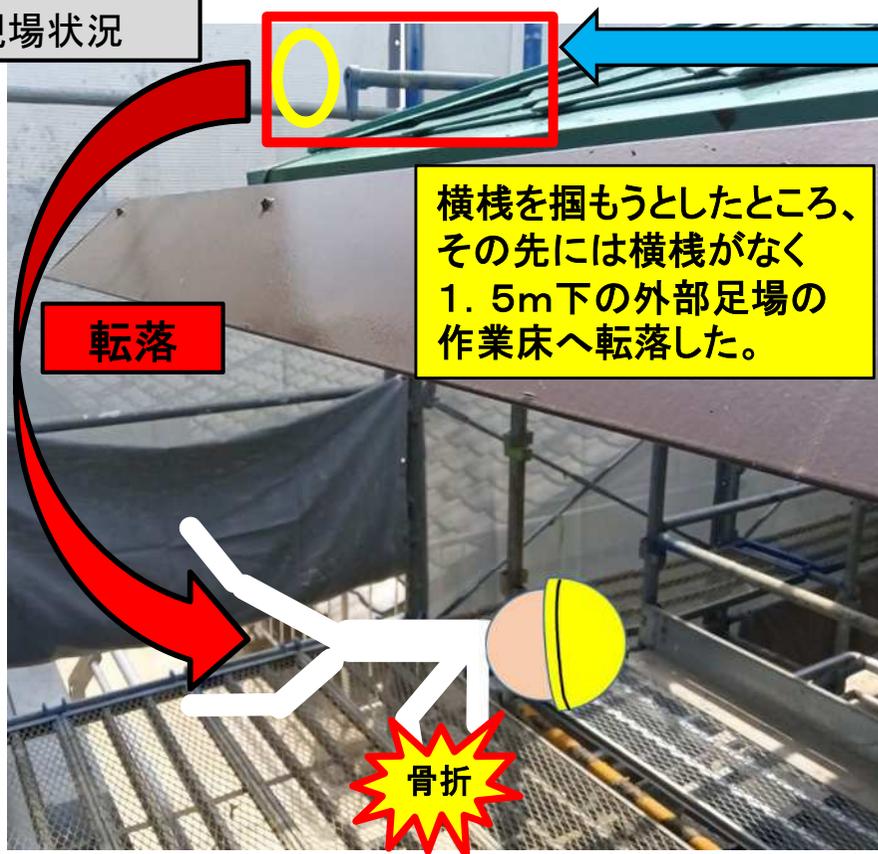
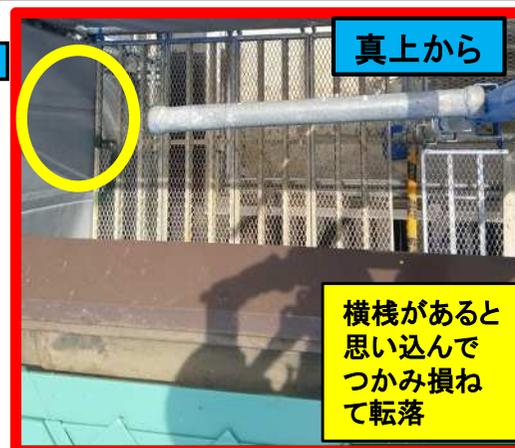
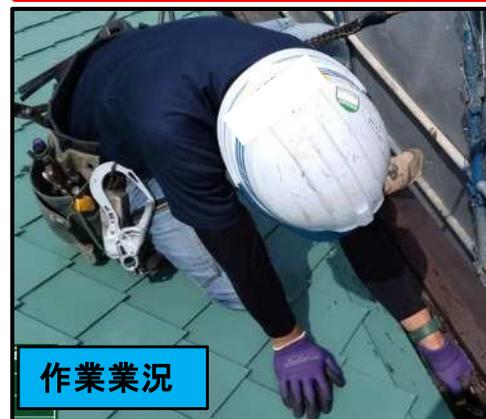
屋上外壁内部改修工事にて、被災者は勾配屋根東面の屋根先端部分にて、かがんだ姿勢で外部足場の横棧を掴みながら既設軒樋の清掃作業を行っていた。南から北へ向かい順次作業を行っていたが、北面と東面のコーナー部に到達した際、それまでと同様に横棧を掴もうとしたところ、その先には横棧がなく1.5m下の外部足場の作業床へ転落した。

- ・被災者は安全帯を装着しており、北面作業時は安全帯を足場に固定していたが、東面作業時は安全帯を足場へ固定していなかった。
- ・手すりがあると思い込み手元だけ見ながら移動していたことによる不注意。

- ・安全教育を実施。
- ・作業床から工事が行えるように、足場の組み換えを行い、作業床の位置を変更。
- ・外部足場使用者は入場時、安全教育を受けてから作業を開始することを徹底する。
- ・墜落制止器具の使用について、啓蒙掲示物を増設する。

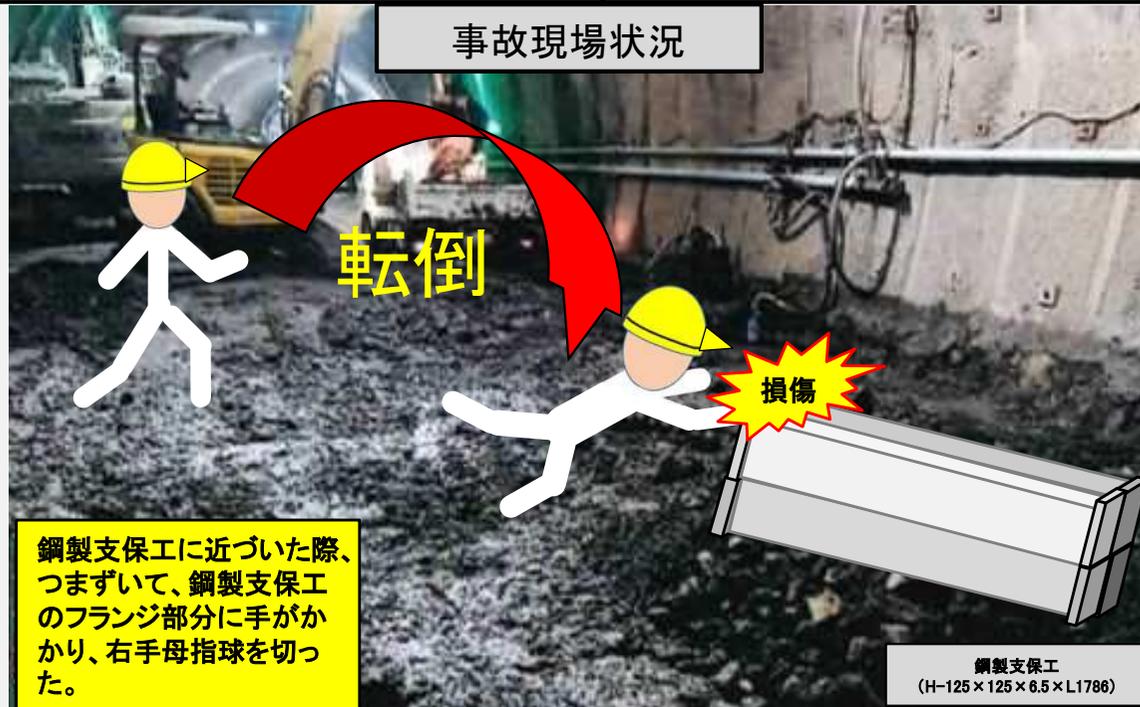
- ・作業員が足元の確認を怠り、つまずいて転倒しそうになったことにともなう事故。
- ・路盤が凸凹で数日前からの湧水により泥濘化していたことから、当日KYにおいて、つまずき転倒しないように足元の確認を行うこととされていた。被災した作業員は、足元の確認を十分に行うべきであった。
- ・重機位置によって照明が遮られ薄暗い状況が生じることがあるため、被災した作業員もハンドライトを携帯していたが使用していなかった。

鋼製支保工に近づいた際、つまずいて、鋼製支保工のフランジ部分に手がかり、右手母指球を切った。

- ・KYの徹底を再確認するとともにヘッドライトやハンドライト使用を促す注意喚起看板を現場事務所及びトンネル坑口付近に設置することで作業員の不注意を抑止する。
- ・ズリ出しの最後に路盤表層のぬかるみ状況を確認し、必要に応じて乾いたズリと入れ替える1工程を加えることにより、泥濘化に伴うぬかるみを除去する。
- ・重機の影となる箇所補助照明を新たに設ける。
- ・ぬかるんだ暗い場所では、ヘッドライト又はハンドライトの点灯を徹底する。（現場にはライト点灯を促す注意看板を掲示する。）
- ・天井照明を照度の高いものに交換する。
- ・切創防止手袋の使用を原則とする。（切創防止手袋の硬度により作業安全性が低下する場合は、作業内容に見合った手袋を使用する。）

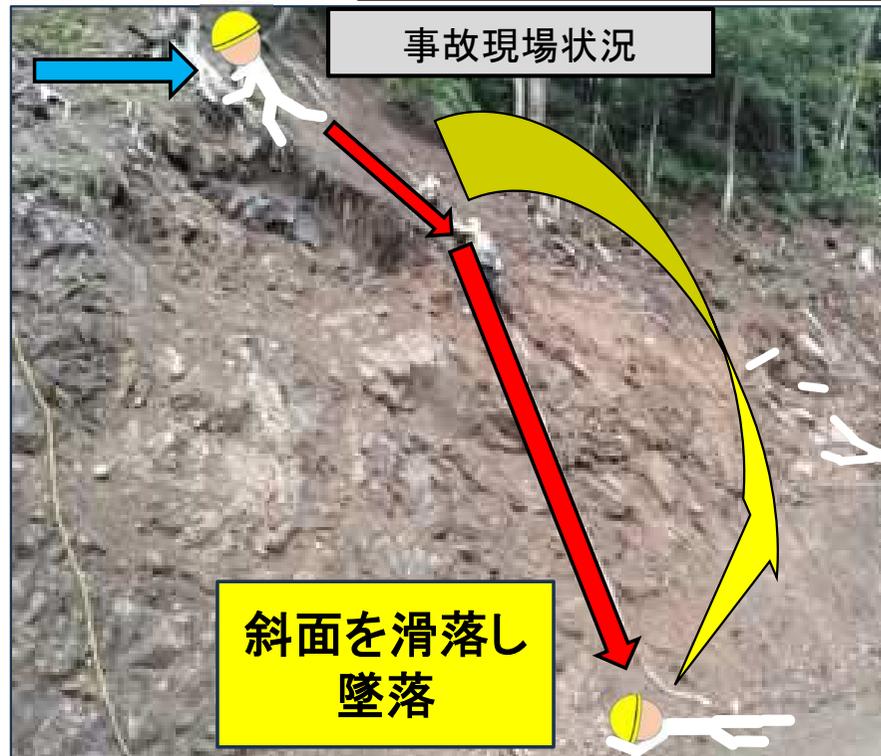
林道開設工事の切土法面保護工施工にあたり、ロープ高所作業時の身体保持器具を取り付けるためのメインロープを、法頭から上方約7mに位置する立木に掛け付ける作業を行うため、立木の下方へ回り込もうと、斜面上を横移動していた。その際、作業員は足を滑らせて地山を滑り落ち、法頭から林道路面までの高さ約7mを上体から転落した。

- 足を滑らせた地山は、岩盤の上に薄い表土が覆った滑りやすい特性があり、現場代理人をはじめ元請業者作業員は把握していたが、作業開始前の危険予知活動（KYミーティング）等で一次下請及び二次下請の作業員へ周知されていなかった。
- 高所作業時の墜落防止に必要な安全带、身体保持器具等の安全装備は、メインロープ（親綱）設置後に装着するものと思い込み、斜面上に上る初期段階からの装着を怠っていた。また、それらを指摘する体制が取られていなかった。
- 作業場所は、立木から法頭までの間に草木がない等滑りやすい状況にも関わらず、身体の安全を確保すべき墜落防止措置を講じていなかった。

斜面を滑落し  
墜落

- 作業開始前の危険予知活動等では、現場の特性や潜む危険の回避方法について図面や写真等を用いて説明する。
- 高所作業に入る前には、現場代理人及び職長（一次下請）がリーダーとなり、法面作業員全員の安全装備の装着を指差し呼称により確認する。
- メインロープ（親綱）設置時の墜落防止措置として、尾根部の緩斜面に準備ロープを設置する。設置位置は複数人で確認し、現場の危険要素を考慮した上で、メインロープ（親綱）、準備ロープの位置を決定する。
- 作業は3人以上を1班とし、斜面で作業を行う者（A）、斜面で作業を行う者の安全を確認する者（B）、斜面下方の路面から作業の安全を確認する者（C）が次の工程で行う。
  - A、Bはロープ2本（準備、メイン）を持って、尾根部緩斜面の準備ロープ設置位置に上る。
  - 設置位置に到着後、A及びBは再度、安全装備の装着に不備がないことを指差し呼称で確認。
  - Aは準備ロープを立木に掛け付け、Bが指差し呼称でその状況を確認後、Aは安全装備を準備ロープに接続。Bは指差し呼称で接続状況を確認。
  - Aは準備ロープで降下し、メインロープ（親綱）を立木に掛け付ける。その間、Bはメインロープ（親綱）の設置位置、Cは路面上からAの作業工程を確認。
  - メインロープ（親綱）の安全な設置をAとCが声掛け確認後、Aは安全装備を準備ロープからメインロープ（親綱）に移し、CによるAの接続状況の確認を受けた後、路面に向かって降下する。
  - Aの路面への着地を確認した後、Bは準備ロープを巻き上げて、残置した後に斜面を下る。
