## 令和6年度に建設工事で発生した事故事例（架空線事故）

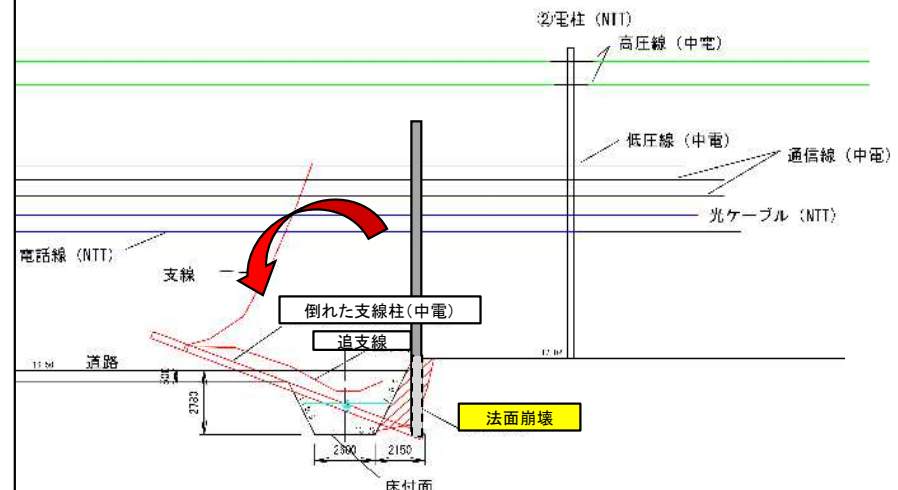
#### 支線柱転倒後

- ・ 函渠工設置のために床掘済であった箇所が降雨による増水で法面崩壊し、近接している中部電力パワーグリッドの支線柱及び追支線（アンカー）が倒れた。

- ・ 電線管理者と事前に現場立会し、施工方法等の確認をとっていたが、電柱の根入れが想定より浅かったこと。
- ・ 洗堀を想定した法面の養生を講じなかったこと。

【被害状況】 公衆物損 支線柱及び追支線破損（通信障害なし）

- ・ 増水時に法面崩壊することがないように法面保護対策を行う。
- ・ 増水時の水量にも考慮した余裕のある排水ポンプを設置する。
- ・ 日々の危険予知活動にて、現場に潜む危険箇所を、危険予知活動で見つけ出し、社内にて危険予知を行い周知・徹底する。

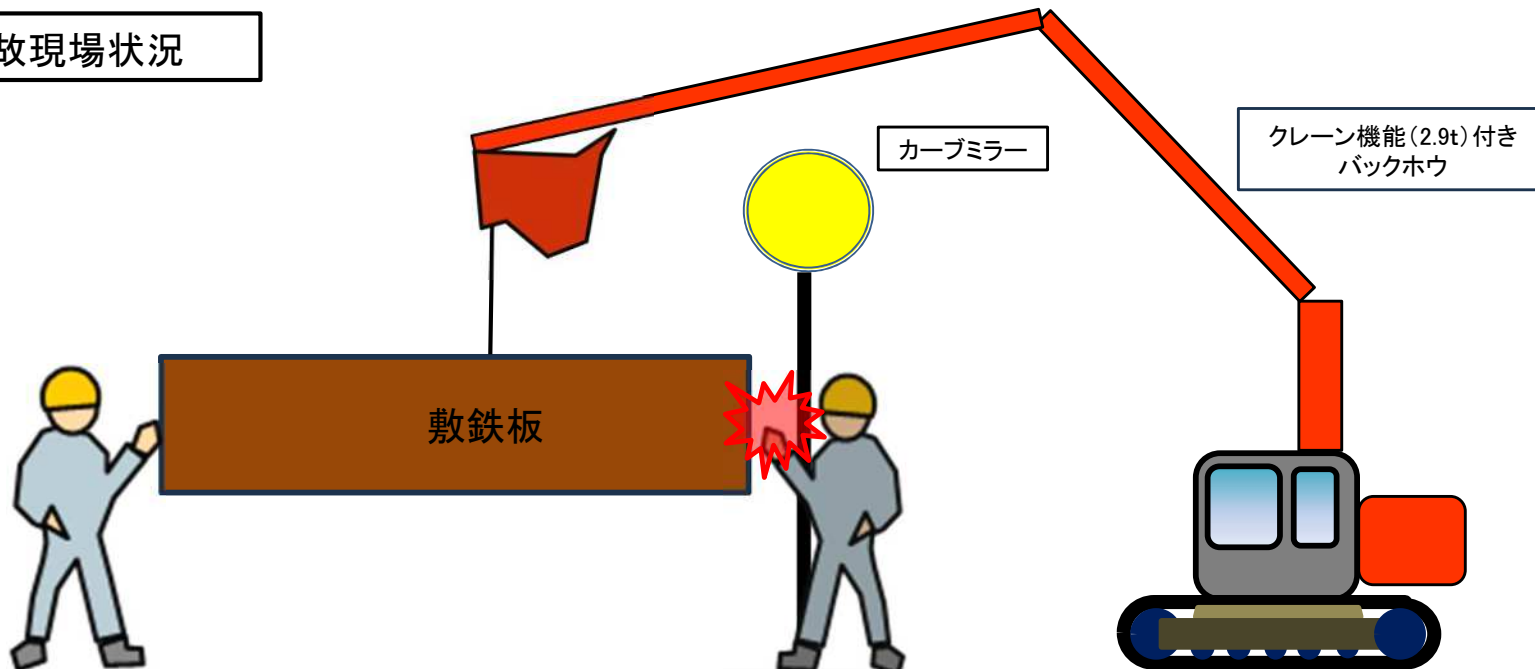
クレーン機能(2.9t)付バックホウで敷鉄板の荷下ろし作業中、吊り荷が動いたため、吊り荷の位置調整を行っていた作業員の左手が、隣接するカーブミラーの支柱と敷鉄板の間に挟まれ、手の甲を打撲した。

- ・事故当日は、全員で作業内容の確認、KY活動を実施していた。しかし、作業員が吊り荷に直接触れてはならないことについては、認識が不足しており、事故発生時は吊り荷に作業員が直接触れて作業を行い、吊り荷を安定させるための介錯ロープなどを使っていなかった。
- ・敷鉄板の仮置き場所は、カーブミラーやガードレールなどの既設構造物に近接し、仮置き作業のためのクレーン作業を行う場所として適していなかった。
- ・作業員以外に合図者を配置していなかったため、作業を監視し、作業員が既設構造物に近接している点や、吊り荷が揺れる等の危険を重機操作員及び作業員に知らせることができなかった。

【被害状況】 業者人身 19歳 左手打撲挫傷

- ・重機稼働中は、作業員は吊り荷に近寄り作業することを禁止し、吊り荷を安定させる場合は、吊り荷から離れ介錯ロープ（フック）等を用い安定させる。また、吊り荷の吊り上げを安全に行うため、3・3・3運動を徹底する（30cm吊り上げ、3秒停止、吊り荷から3m離れる）。
- ・資材の吊り作業時は、作業員のほかに合図者を1名設置し、作業を監視、指示し、必要に応じて重機操作員及び作業員に危険を知らせる体制を確保し作業を実施する。
- ・作業員のヒヤリハットレベルの事柄から速やかに発注者を含めた関係者と情報を共有できるように、安全教育及びKY活動時に注意喚起する。また、監督員から元請け業者に対しても、事故防止の日や段階確認、現場立会時に注意喚起する。
- ・今回の事故を受け、上記対策を作業手順書や車両系建設機械作業計画書に追記を行い、改めて作業員全員に対し、安全教育を行う。元請け業者は、作業手順書や車両系建設機械作業計画書に追記した内容を施工計画書に反映し、監督員から了解を得た後に作業を実施する。

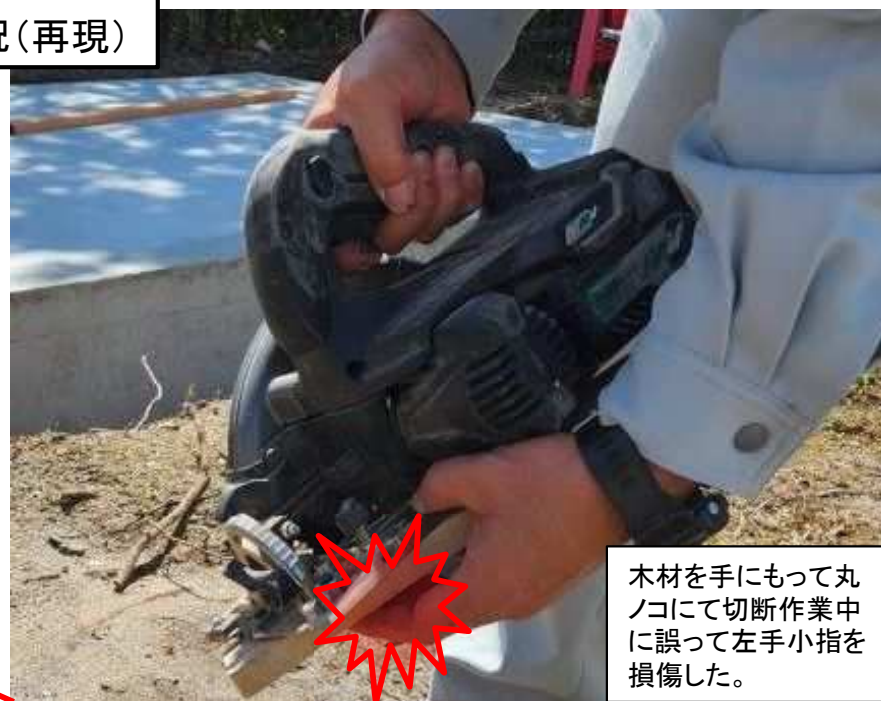
事故現場状況(再現)

- ・電動のこぎりで木材を切断する際に、手で木材を持って切断作業を行ったこと。
- ・木材を地面もしくは作業台に木材を置き、動かないように固定しなかったこと。
- ・回転刃が身体に触れるおそれがないように作業するべきであり、危険性に対する認識が不足していた。

木材を手に持って丸ノコにて切断作業中に誤って左手小指を損傷した。

【被害状況】 業者人身 左小指挫傷（全治3週間程度）

- ・電動のこぎり等で木材等を切断する際には、切断物を手に持つなど不安定な状態で作業せず、安定した台などに固定して切断する。
- ・電動工具を使用する作業予定がある場合は、毎月の安全教育にて、切創、巻き込まれ飛散事故等の危険性を周知徹底する。
- ・KY活動時には「電動工具記入欄」に記入漏れがないよう、改めて作業員に周知徹底し現場代理人が現場巡視を行った際、用途不明の電動工具を見つけた場合は、作業員に注意を行う。

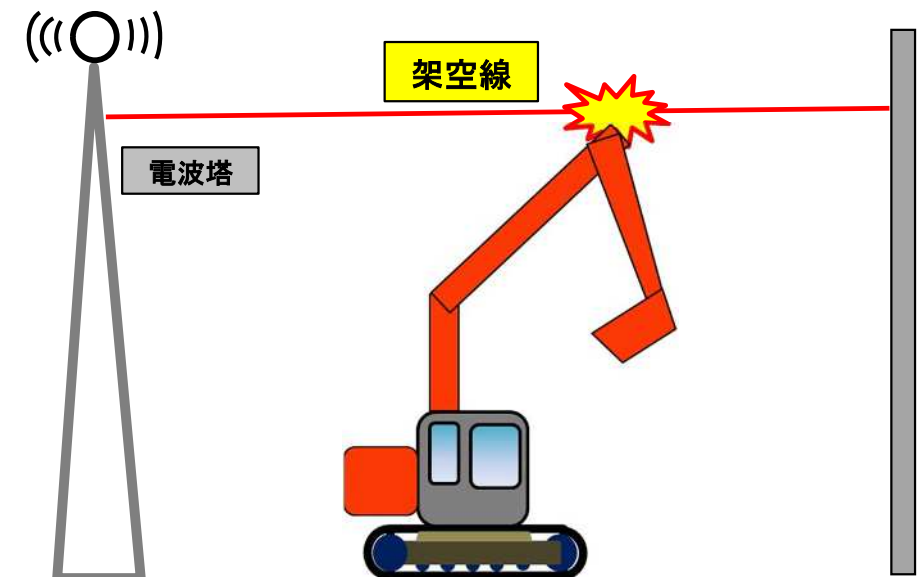
現場状況図

0.7m3BH を重機仮置き場から現場出入口まで移動させようとブームを上げ旋回した際、携帯電話用の架空線に接触し、破断させた。

- ・重機仮置き場での安全確認を怠った。
- ・重機を移動させる前に周辺の障害物等の事前確認を怠った。
- ・監視人が不在であったにもかかわらず重機を移動させた。

【被害状況】 公衆物損 携帯電話用の架空線破断（通信影響なし）

- ・現場の状況変化に応じた安全対策の徹底を図る。
- ・架空線等上空施設の位置を明示する看板等の設置。
- ・カラーコーンを設置し、立ち入り禁止とする。
- ・架空線等事故防止チェックリストを必ず作成し、上空施設の事故防止に努める。
- ・重機運転者は架空線付近で作業する際、監視人の合図なしでは重機を動かさない。

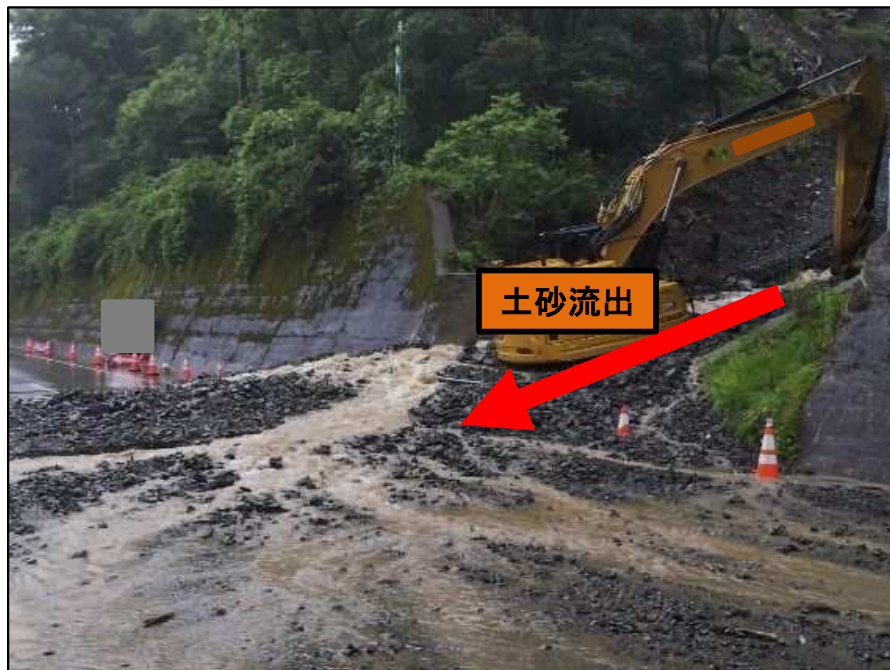
事故現場状況図

進入路の柵工に敷鉄板を敷設し、排水対策として横断暗渠部に仮排水（ $\phi 500 \text{ mm} \times 3 \text{ 本}$ ）を設置、敷鉄板には 50 cm の開口部を設けていたが、想定外の降雨により、上流からの土砂により排水対策である開口部が埋まってしまったため、国道まで土砂が流出した。

- ・ 想定外の雨量に対して、それ相応の対策を講じていなかった。（敷鉄板の撤去及び大型土のうの設置等）

【被害状況】 公衆物損 国道へ土砂流出（人的被害無し）

- ・ 施工計画書に大雨の場合の対応策を記載する。（敷鉄板の撤去及び大型土のうの設置等）
- ・ 今回の公衆災害を踏まえ、会社全体で原因と対策について周知徹底を図る。

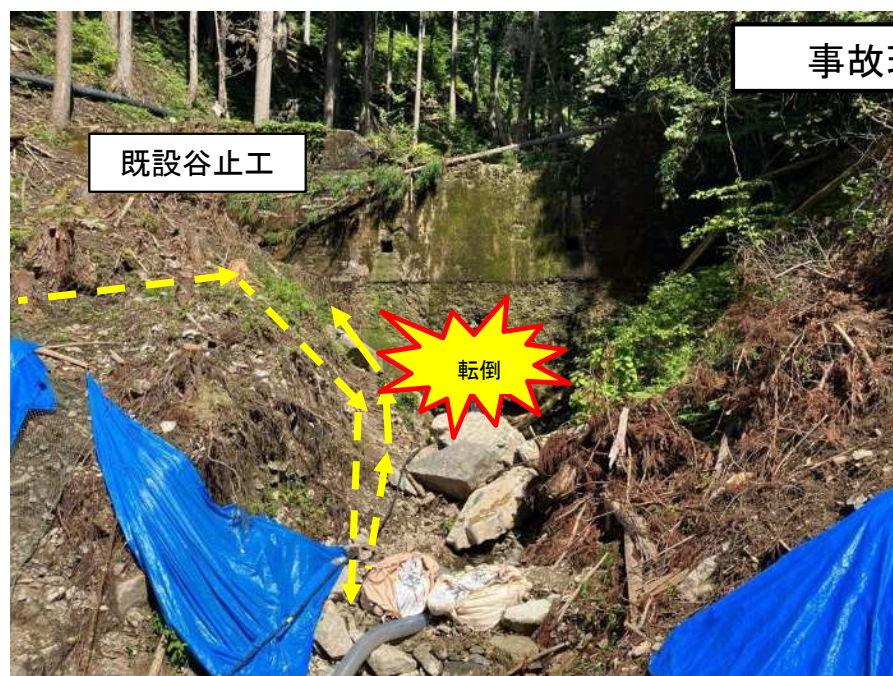
事故現場状況

現場仮設状況を点検し、作業現場へ戻ろうとした際、石につまずき転倒し転石に胸部右側を打ち付けた。

- ・巡回箇所には歩道及び転倒防止柵を設置していなかった。
- ・巡回箇所付近に注意看板を設置していなかった。
- ・巡回箇所のうち、急勾配区間に階段を設置していなかった。

【被害状況】 業者人身 右側胸部打撲傷、右第9肋骨骨折、頭部打撲擦過傷

- ・巡回箇所には歩道及び転倒防止柵（単管を打込み、法面で使用するロープ（同等品）を緊結した物）を設置。
- ・巡回箇所付近に注意看板を設置。また、朝礼時等においても作業員に注意喚起を徹底する。
- ・巡回箇所のうち、急勾配区間には階段を設置。
- ・巡回箇所の障害物（不安定な石等）は極力除去する。
- ・事故が発生した場合は、業務時間外でも県に報告することを、他現場を含めて徹底する。

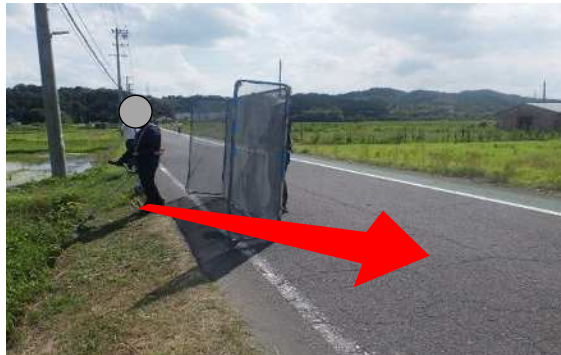
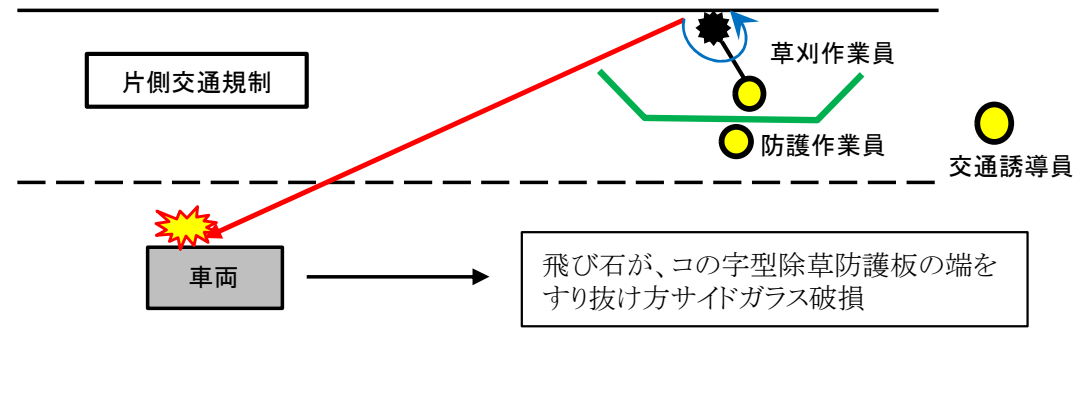
### 事故現場状況

肩掛け式草刈り機とコの字型除草防護板を用いて、片側交互通行を行いながら除草作業を行っていたところ、飛び石が発生し、走行中の軽ワンボックスの左後方サイドガラスが破損した。

- ・除草作業時に通行車両が近接するときは、交通誘導員の警笛により作業員に知らせ、作業を一時中止する対策を行っていたが、猛暑による注意力の低下や草刈り機の機械音により、作業員が警笛に気付かず、作業の一時中断がされなかった。
- ・刈り高 5cm 残しを目標に作業を行っていたが、法面の傾斜等により部分的に刈り高が低くなっている箇所があり、刈り刃が小石に接触したと思われる。
- ・除草防護板（高さ 1.8m × 袖 0.6m+中央 2.7m+袖 0.6m）を使用されていたが、左袖の端から飛び石がすり抜けて今回の事故に繋がった。

【被害状況】 公衆物損 一般車両サイドガラス損傷

- ・朝礼KY時には危険箇所の周知を徹底する。
- ・夏の作業のため、熱中症対策並びに作業の注意力維持のためこまめな休憩をとる。
- ・除草作業前に浮石や瓶、缶等の異物の除去作業を入念に行う。
- ・除草作業時に通行車両が近接する際には交通誘導員の警笛だけでは猛暑や草刈り機の機械音により草刈り機作業員が警笛に気づかない場合があるため、交通誘導員の警笛を受けコの字型除草防護板作業員についても警笛を吹いて草刈り機作業員に注意をうながし、確実に作業を一時中断する。
- ・コの字型除草防護板の袖部の長さを延長する。（袖部長さ 0.6m→1.2m）
- ・刈り高 5cm 残しとし地面と刈り刃を接触させないため、刈り刃の中心部分にスペーサー（3cm厚）を取り付ける。

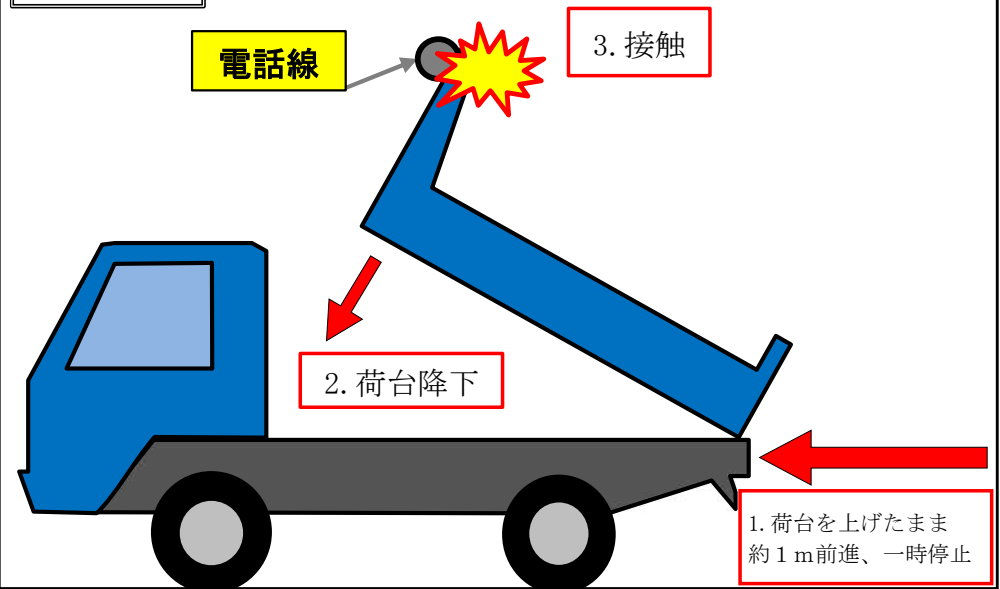
## 断面図

10tダンプをヤード内でダンプアップした際、全ての荷が一度に落ちなかったことから、ダンプアップしたまま車両を1m前進させて荷を落とし、荷台を戻す行動に移った。この荷台を戻す際、ヤードと道路との境界部の上空にあった電話線と荷台が接触した。

- 運搬時の荷下ろし作業における運転手の不注意  
・作業時、誘導員が監視をしており、注意を払っていたが、ダンプ運転手の行動（ダンプアップしたまま1m前進させて荷台を戻したこと）が一連で行われたため、抑止することが間に合わず、ダンプ荷台が電話線に接触した事故であり、運転手の安全意識の欠如が事故の主な要因。

【被害状況】 公衆物損 電話線たわみ(通信障害損傷なし)

- 1 安全教育による作業員の安全意識の向上
  - ・工事再開前の現場従事者への安全教育の再度の実施
  - ・架空線周辺での運搬等の作業における運転手と見張員の合図方法の事前確認を実施
  - ・指差呼称の基本動作を徹底(朝礼時安全唱和に指差呼称を追加)
- 2 現場内安全対策の実施
  - ・架空線があることを示すのぼり旗の増設
  - ・架空線がない資材置き場用地の確保
  - ・ダンプ運転席に荷台が上がった状態であることを示す「回転灯」「ブザー」を設置
  - ・高さ制限を決めセンサーを配置、車両感知のブザー音と回転灯で警告する設備を設置
  - ・LEDテープライトを設置し視認性を高め注意喚起

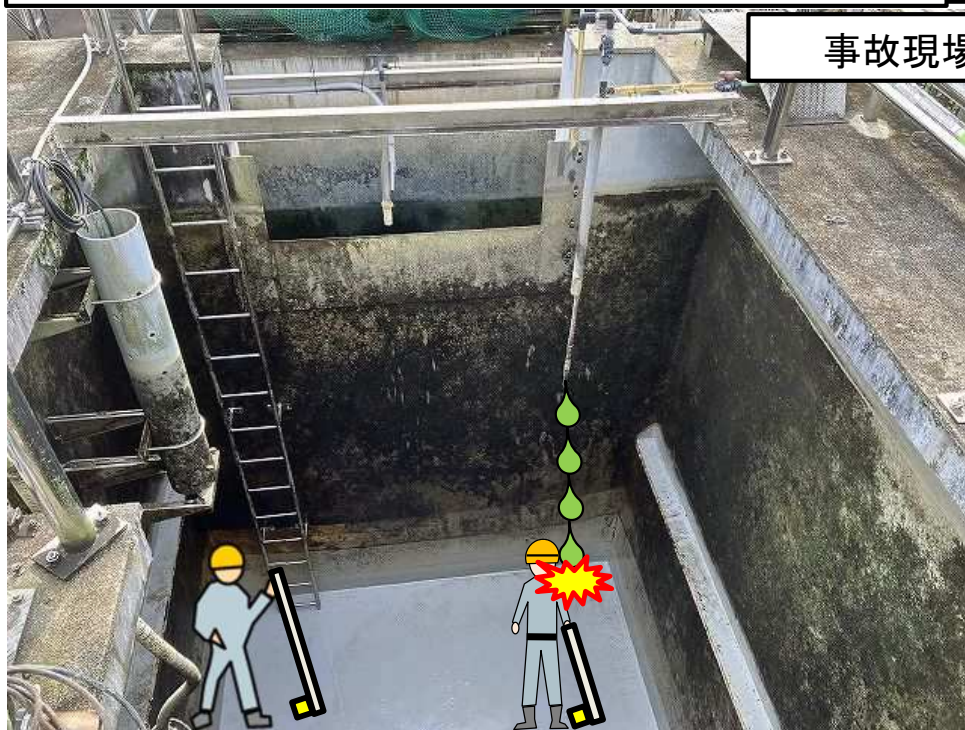
### 事故現場状況

浄水場の着水井の水抜き清掃作業時、注入停止中の水酸化ナトリウム注入配管が熱されたことにより圧力が高まり、管内の残留薬液が押し出されて漏れ、配管直下で作業していた2名に滴下して首に熱傷を負った。

- ・これまでも同様な作業を年1回、毎年繰り返していたが、水酸化ナトリウム注入ポンプは停止させて作業しており、なおかつ薬注室の薬品注入配管元バルブは閉止していたことから、配管内圧力上昇により管内残留薬液が漏れだす危険性の認識がなかった。
- ・着水井清掃作業マニュアルには、高所からの転落などに対する記述はあるが、薬品に対する記述はなく、現場作業開始時のKY活動でも認識されなかった。このため、現場責任者、現場作業員等の全員が薬品漏えいに対するリスクをもっていなかったこと、並びに作業前に薬液が漏液しないような対策を取らなかったこと。

【被害状況】 業者人身 作業員2名共「第Ⅱ度熱傷 外用治療 2週間程度」

- ・作業前に薬品注入点側バルブ閉止、配管内の薬液がないことを確認するなど、漏液しないよう徹底する。
- ・作業マニュアルの見直しを実施し、作業中の薬品に対するリスクを追加する。
- ・薬品注入配管付近に劇物の注入点がある旨を現場掲示し、作業員に危険性、有害性、リスク低減措置を周知させる。
- ・着水井内での作業時には、保護具（保護面、保護メガネ、タイベックス等）を着用し安全を図る。
- ・薬液注入配管から漏れることを想定し、防護シート、保護管、液受け容器などを設置し作業を実施する。
- ・作業前には上記のチェックシートを用いてKY活動を行う。

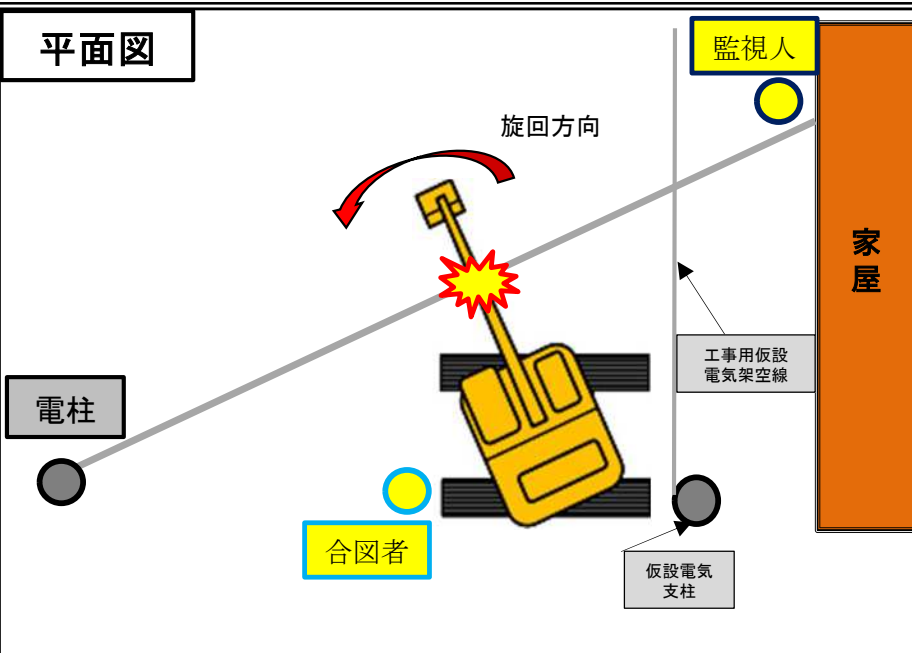
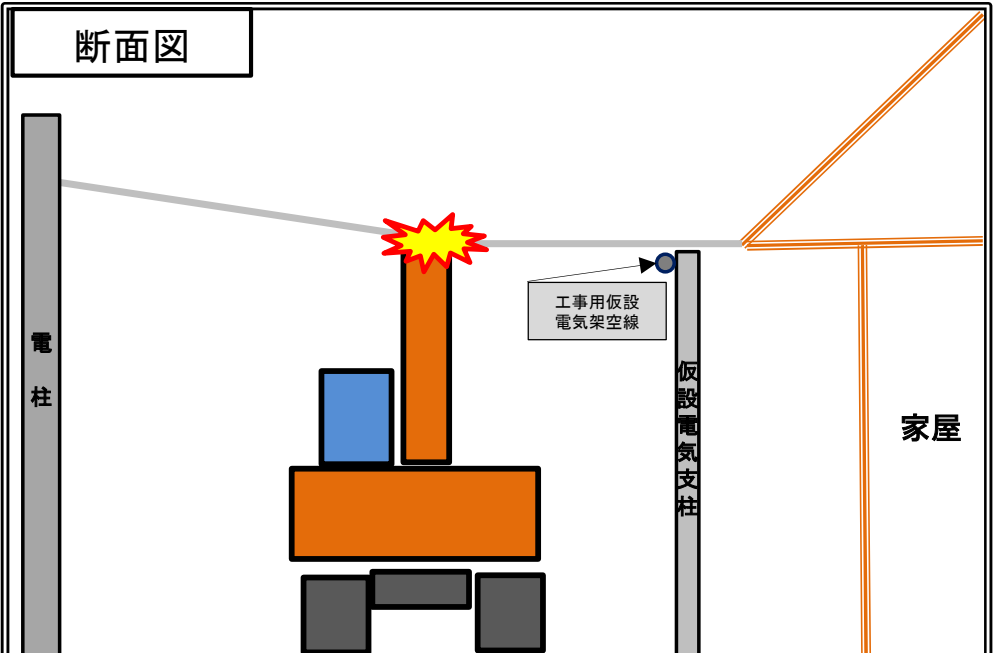
樋管工掘削作業を開始しようと重機（BH0.45m<sup>3</sup>）を旋回させたところ、上空にあった電話引き込み架空線にアームが接触し電話線を切断した。

- ・切断した電話線より低い位置に工事用仮設電気架空線があり、オペレーターの意識が仮設線に集中し切断した電話線への注意が払われていなかった。
- ・アームを上げて旋回を開始した際に、駐車場に入ってきた自動車に気を取られ、切断した架空線への注意が散漫になっていた。

【被害状況】公衆物損 電話線切断 2戸 約2時間30分間不通

- ・架空線にリボンテープ・のぼり旗で明示し注意喚起した。リボンテープの設置が困難な架空線については、高さ制限ロープを設置した。
- ・緊急の安全教育を改めて行い、事故原因の分析、今後の対策（ヒューマンエラー対策（危険軽視・不注意）のKY時における実施等）を周知した。
- ・監視人及び合図者はオペレーターから見える位置へ移動する。
- ・バックホウのアームに「架空線注意」と書かれたマグネットを張り付けた。
- ・監視人及び合図者に笛を携帯させ、危険性を感じるときは笛によりオペレーターに知らせることとした。
- ・重機旋回時は一度停止し、周囲を確認してから旋回するよう徹底を図ることとした。（KY時に周知）
- ・監視人、合図者、オペレーターは作業する前に、作業工程で危険性を感じるところを共有してから作業を開始するよう徹底することとした。

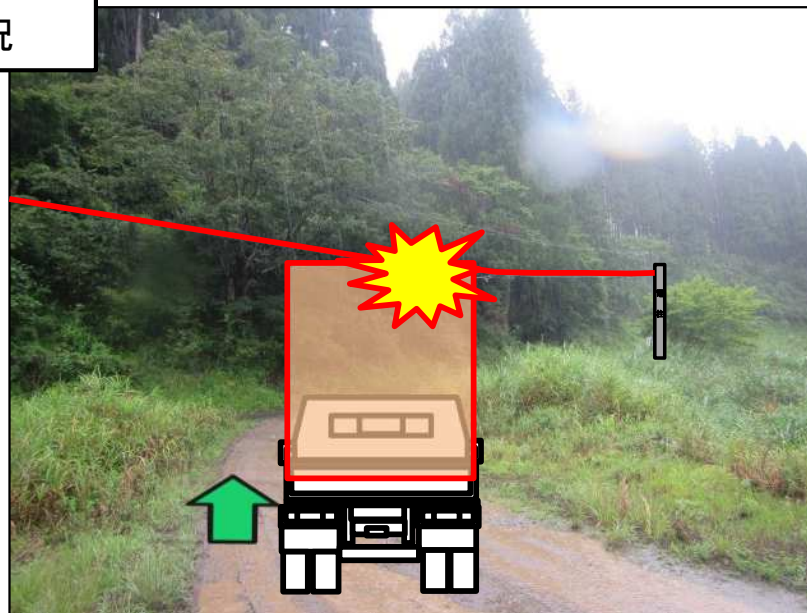
仮置き場で運搬土砂を荷台から降ろした後、ダンプアップしたまま走行し、電話線に荷台が接触し破損した。

- ・トラック運転手が運搬土砂を降ろした後に、ダンプアップレバーを戻したと思い込み、降りて確認することも無く走行を続けた。また、掘削土仮置き場にはそのことを確認できる作業員が誰も居なかった。
- ・国道沿いの電話線が低い位置にあるが、防護カバー等の対策を行っていなかった
- ・マニュアルに沿ってチェックされていなかった。

ダンプアップした状態で発進

【被害状況】 公衆物損 電話線破損（通信障害なし）

- ・マニュアルに基づく確認を徹底する。
- ・土砂仮置き場出入口に安全設備の設置（高さ制限装置）
- ・土砂を降ろした後に、荷台が完全に下降しているか降りて確認する。
- ・「架空線注意看板」を設置する。
- ・社内安全教育を徹底し、安全意識の向上を図る
- ・現場での安全対策を見直し、改善する。
- ・作業手順の確認し周知徹底する。
- ・安全巡視の見直し（巡視の頻度、項目の細分化）

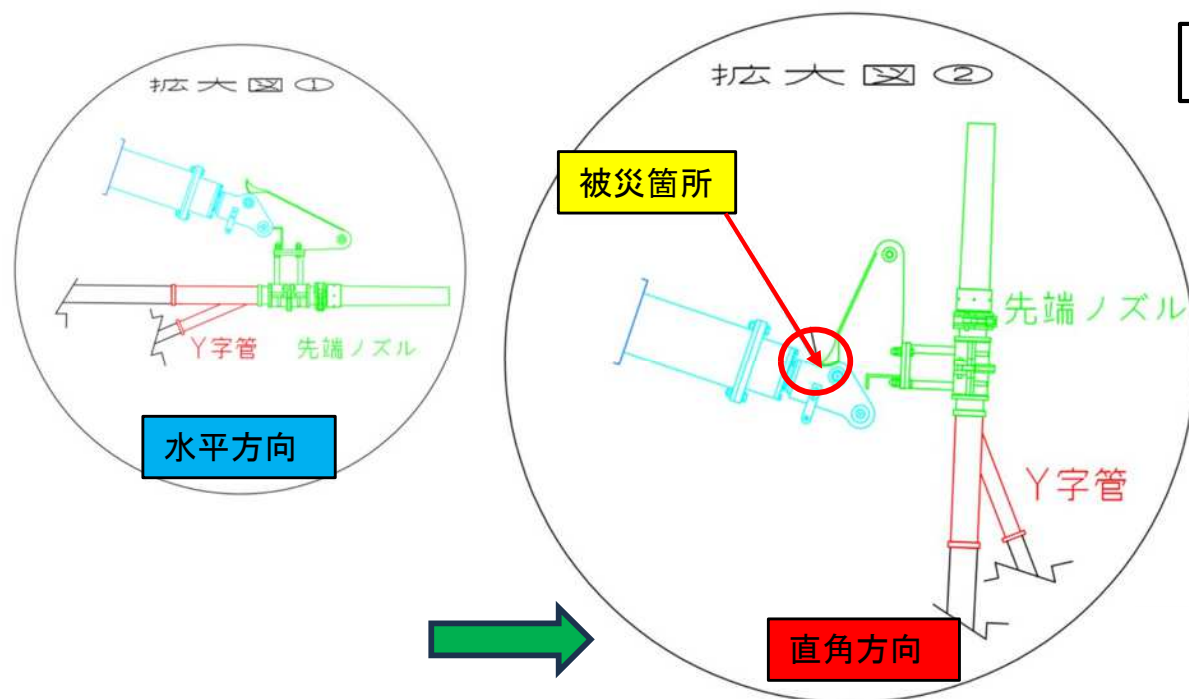
トンネル掘削の2次吹付作業中、吹付機の先端ノズル部分が詰まったため、作業を中断し、Y字管を取り外し清掃した。詰まりが解消したため、Y字管の取り付け作業に移った。被災者は保護カバー下のノズル先端可動部に右手を置いた状態で、先端ノズルを横向きから上向きにするようオペレーターに合図をした。オペレーターが合図に従い先端ノズルを上向きに操作したところ、ノズル先端可動部に置いていた右手母指が可動部に挟まれ被災した。

- ・吹付機ノズル先端可動部に手を置いていた。

【被害状況】業者人身 右母指挫創

- ・オペレーターはブーム操作前に人払いを行い、周囲の確認を行う。
- ・合図者は吹付機オペレーター側のよく見える位置で合図を行う。
- ・吹付機ノズル先端可動部に手を置かない。
- ・ブームに「はさまれ注意」明示やプラチェーンでの注意喚起を行う。

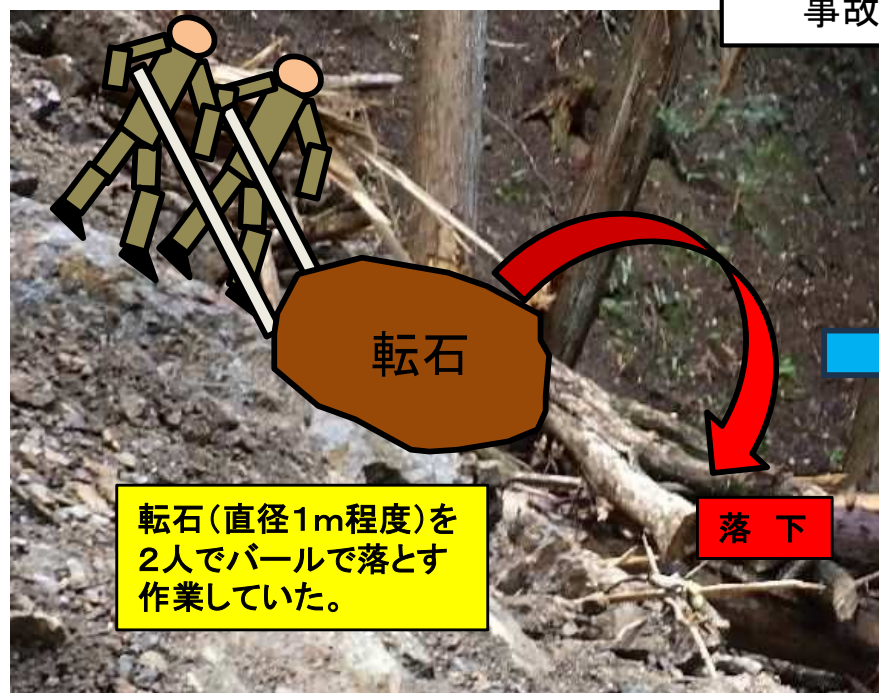
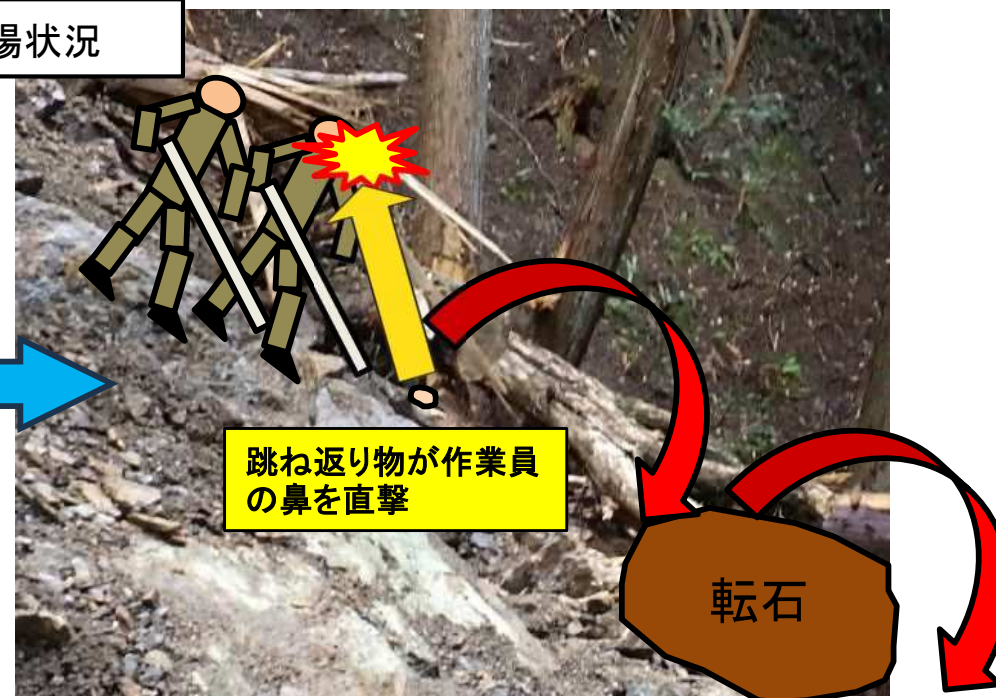
### 事故現場状況

通行の安全を確保するため落下の恐れのある転石を直下の林道まで落とし、除去する作業を行っていた。斜面中腹部において1m近い転石を落下させるため作業員2名で実施していたところ、転石が落下する際に、下から上に向けて破片と思われる物体が飛び上がり、作業員1名の鼻を直撃した。

【被害状況】 業者人身 鼻骨骨折 鼻挫創

- ・転石を落とす際には、落とす先の林床の状況を事前によく確認し、障害となる物を取り除いておく。
- ・社内安全教育を徹底し、安全意識の向上を図る。
- ・現場での安全対策を見直し、改善する。
- ・作業手順を確認し周知徹底する。
- ・当該作業においては保護メガネ、フェイスシールド等を着用する。
- ・監視員の配置もしくは作業員同士の相互監視等により、注意喚起を行う。

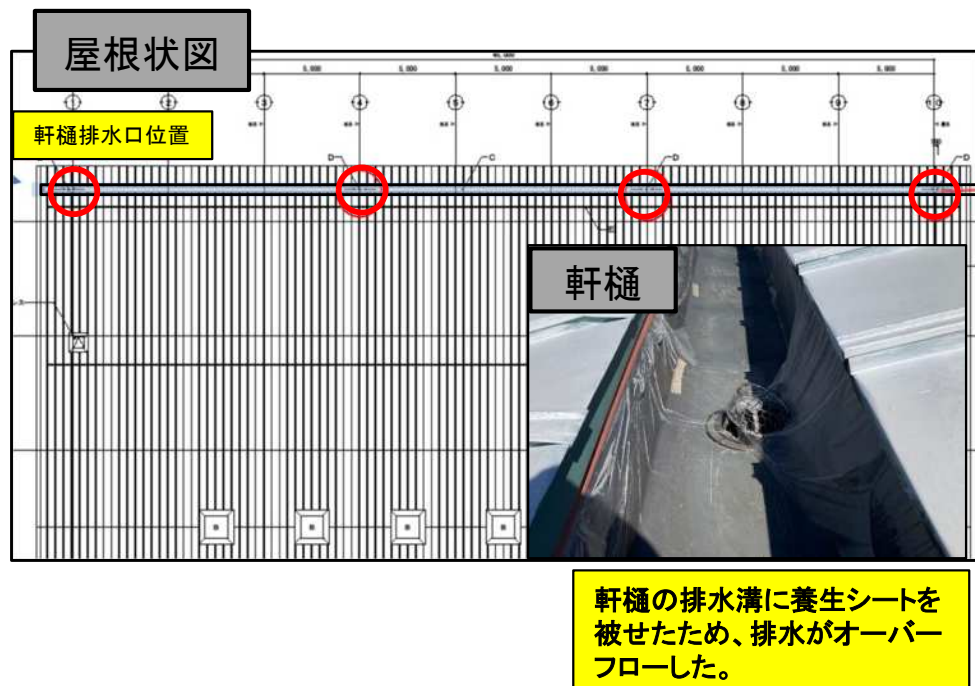
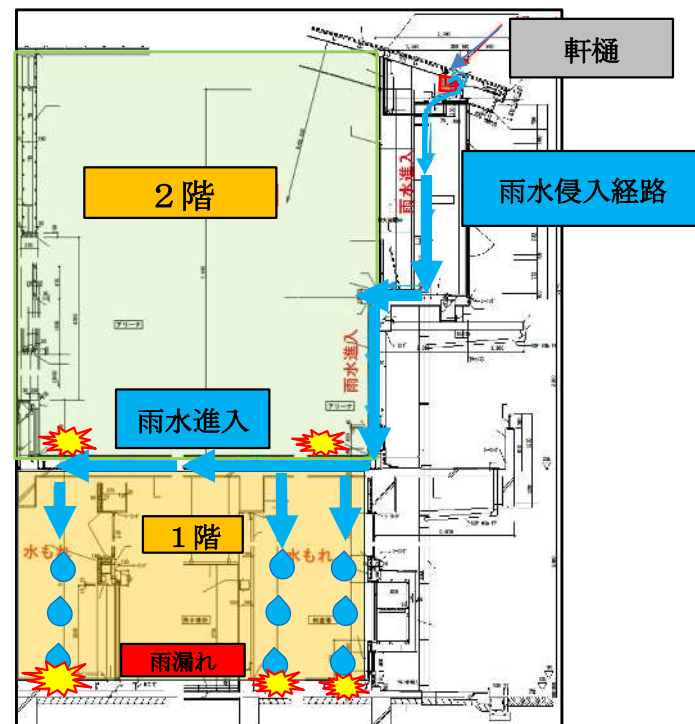
体育館屋根外壁内部改修工事において、大雨により、軒樋（ノキドイ）がオーバーフローを起こし、屋根材と軒樋の隙間から雨水が室内に浸入。2階アリーナ、1階柔剣道場、体育職員室等において雨漏りが発生した。

公衆物損 2階アリーナ、1階柔剣道場、体育職員室等が雨漏れ

- ・屋根の軒樋の養生は当日作業終了時や降雨時には取り外しを行い、当日作業終了後元請業者が点検表を用いて当該作業終了部の現地確認を行う。
- ・今回の漏水事故事例を安全教育や新規入場時に指導・共有を行う。

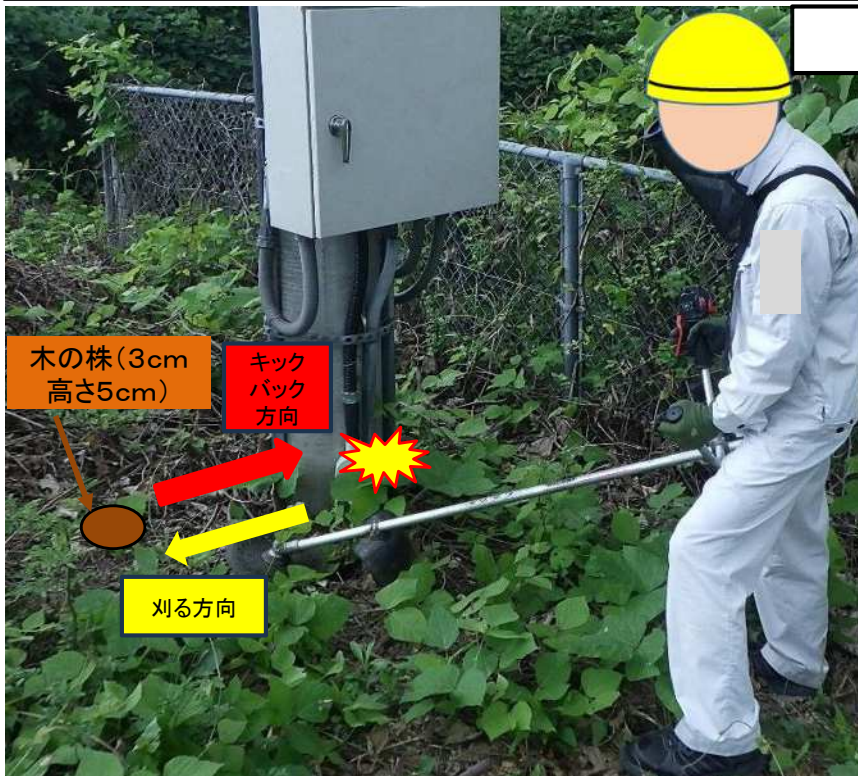
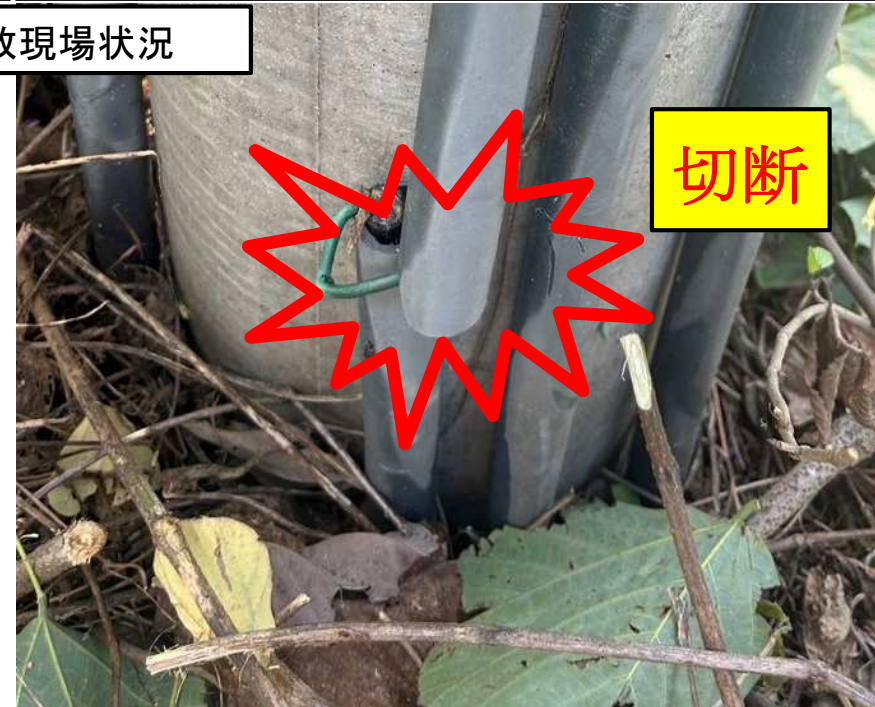
### 事故現場状況

【被害状況】 公衆物損 電源ケーブル切断

- ・作業前に作業場所の特性(雑木が多く、キックバックが起きる可能性が高いなど)を把握し、標識や目印を設置するとともに、危険箇所の共有を確実に行う。また、設置が困難な場合は、キックバックにより刈刃が保全施設に接触しないように、手刈りを行う範囲を広くするなど対策を行う。
- ・草刈機を操作する作業員は、手刈りをした範囲内に刈刃が入らないように注意を行うとともに、キックバックをした場合も保全施設に刈刃が当たらない位置や方向から作業を行う。
- ・草刈作業前のKY活動においてキックバックの発生による作業員、第三者及び保全施設等に対する事故の危険性について注意喚起を徹底する。

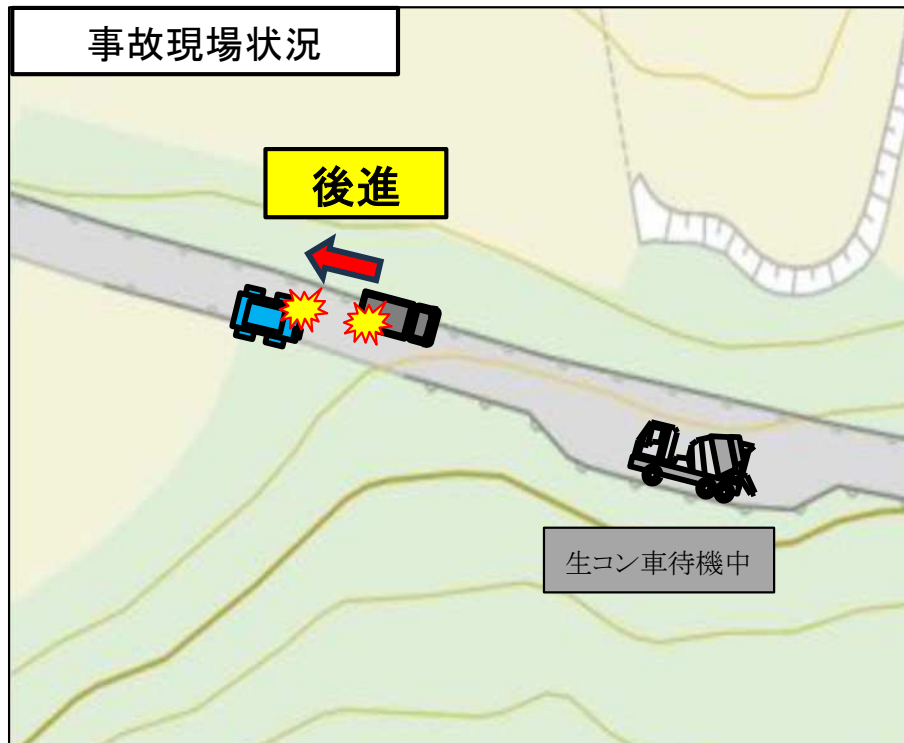
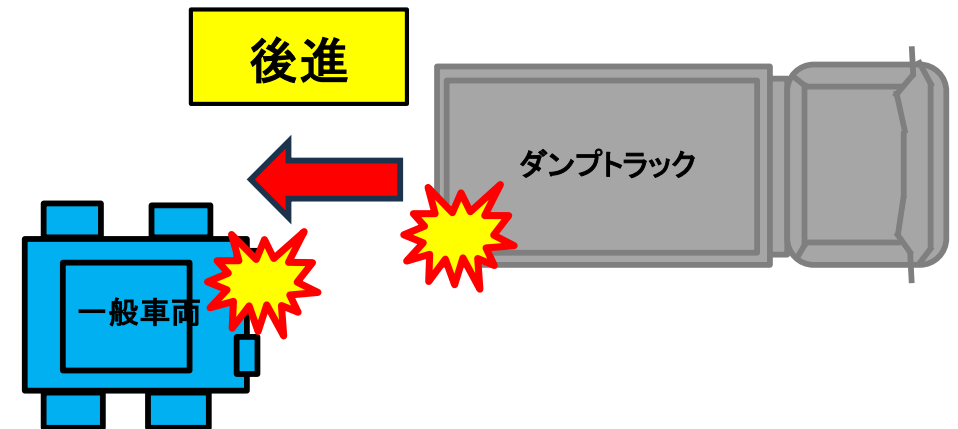
従業員が仮設資材を仮置き場へ戻すため、ダンプトラックで現場から市道を走行していたところ、待避所Aで停車している生コン車と対面した。待避所Aでは車両のすれ違いができないと判断、一旦車両を停止し、後方の待避所Bまで後進を開始したところ、ダンプトラックの後方1mに停止していた後続の一般車両に気づかず接触し、車両を損傷させた。

【被害状況】 公衆物損 一般車両バンパー損傷

- ・作業ミーティング時に当日の作業内容、交通安全、運搬経路の状況、近隣工事の工事車両運行状況を周知、徹底する。
- ・工事車両運転席に注意喚起シールを貼付け、運転時の行動確認を徹底させる。
- ・運転経験2年未満の運転手には、運転経験5年以上の同乗者を設け、後進時確認、誘導等の運転補助を行う。

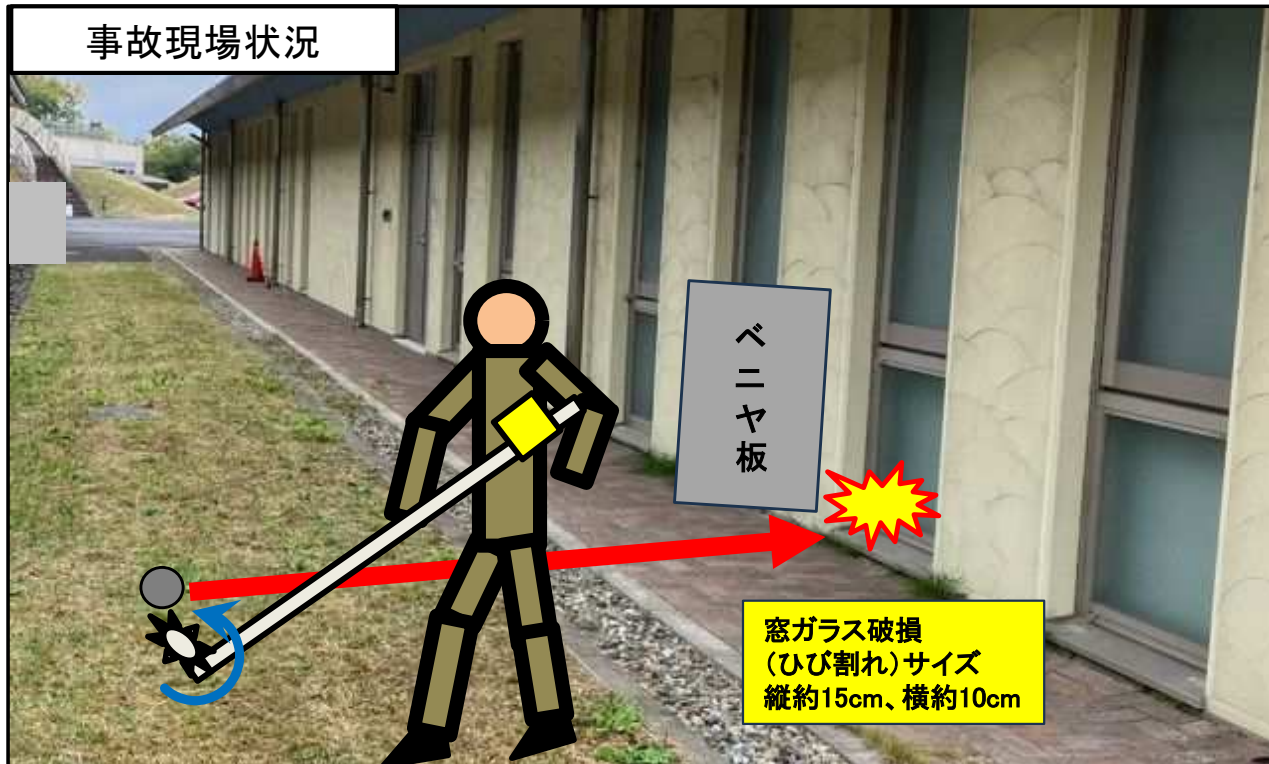
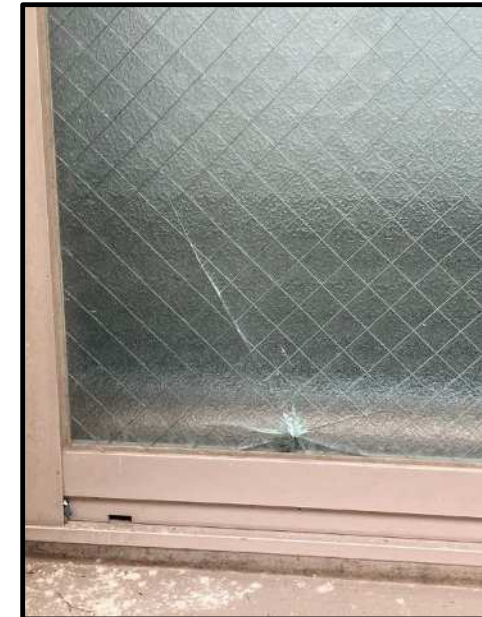
清掃業務の一環で、刈払機を使用して除草していたところ、飛び石により、隣接する施設の窓ガラス1枚を破損（ひび割れ）した。

・作業にあたり、飛散防止用の90cm×180cmのベニヤ板を移動させながら養生をしていたが、養生範囲が足らず、飛び石により窓ガラスを破損した。

【被害状況】 公衆物損 窓ガラス1枚破損

・養生範囲について、今後は90cm×180cmのベニヤ板3枚及び防護網を使用し、ガラス全体を覆える270cm×540cmを養生範囲とする。

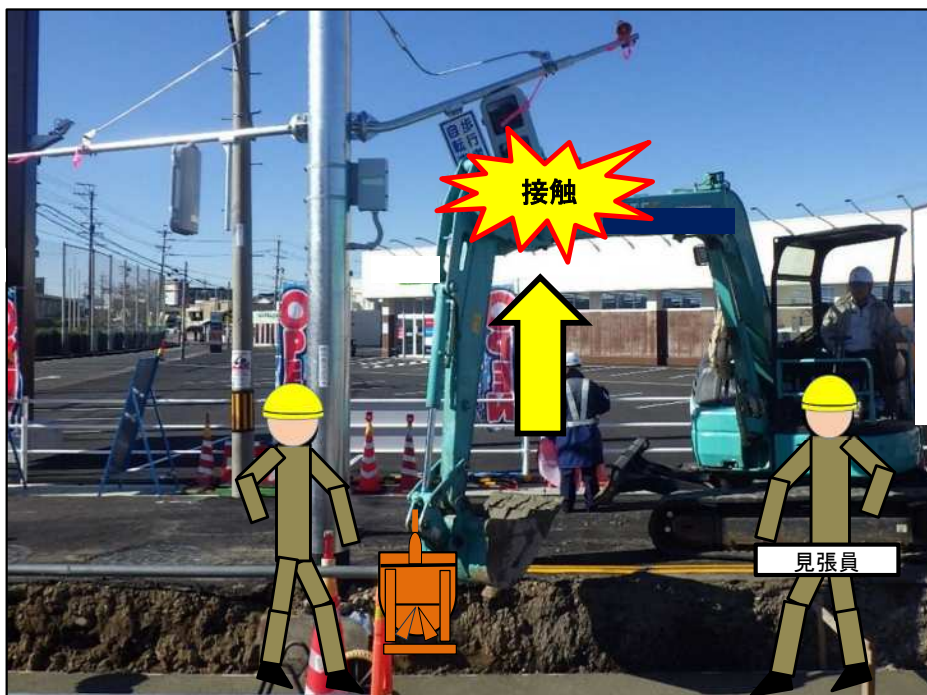
事故現場状況図

0.2m<sup>3</sup> バックホウにて箱型管渠 D300 の均しコンクリートを施工していた際、ホッパーに充填した生コンクリートを流し終え、バックホウアームを上昇させたところ、バックホウアームが歩行者灯器に接触し、歩行者灯器及び灯器用アームを破損させた。

- ・信号機直下での作業に関わらず不用意にバックホウアームを上昇させ、歩行者灯器及び灯器用アームを破損させたことは、繰り返し作業による慣れと、見張り員がいることからの油断が生じていたと考えられる。
- ・見張り員が危険を察知し事前に停止指示を送れなかったことは、架空線等の他上空支障物に注視しすぎたあまりに、歩行者灯器とバックホウの前後距離を適切に目視できる位置で見張りを実行できなかったことも要因と考えられる。

【被害状況】公衆物損 歩行者灯器及び灯器用アームを破損

- ・上空支障物周辺で作業を実施する際は、原則人力作業とし、バックホウ等の重機が近接しないよう進入禁止区域を設定しバリケード等で進入禁止措置を実施する。やむを得ず上空支障物周辺でバックホウ等の重機を使用する際は、見張り員を2名以上配置し、多方面からの安全確認のもと作業を行うとともに、バックホウアームの昇降操作は進入禁止区域外で実施することを徹底する。
- ・支障物にはテープ等の目印を増設するとともに、バックホウアームに「上空架空線・支障物注意」を掲示し、支障物周辺に「架空線・支障物注意」の看板を設置し、オペレーター及び見張り員への注意喚起を徹底する。

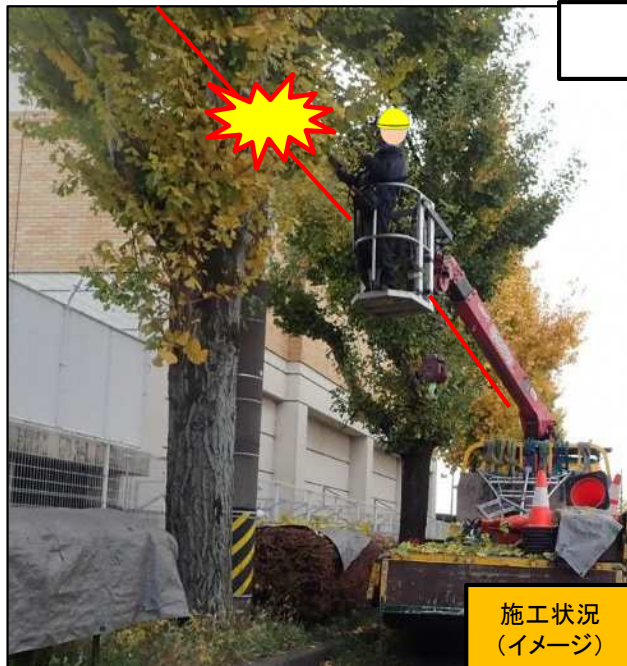
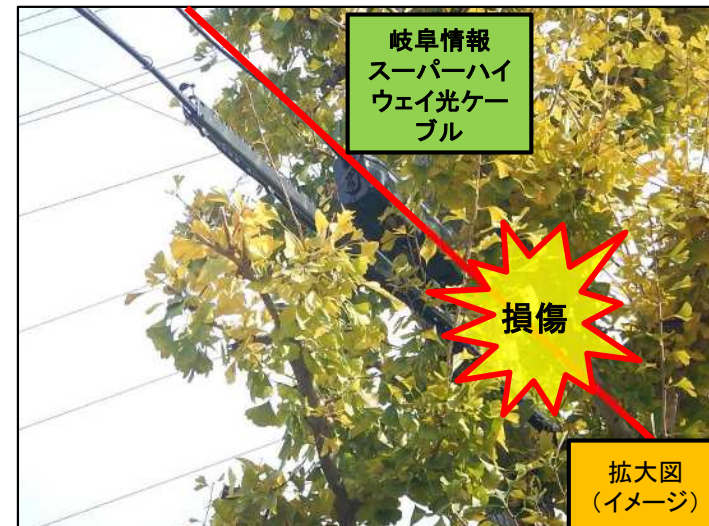
### 事故現場状況

道路維持修繕業務において、高所作業車による高木（街路樹・イチョウ）剪定作業中に誤って、岐阜情報スーパーハイウェイ光ケーブルを損傷させた。

【被害状況】 公衆物損 光ケーブルの損傷（県の施設に約5時間の通信障害）

- ・通信線が確実に目視確認できるように、通信線周りの葉を手作業で落とした後に剪定作業を行う。
- ・通信線が確認された場合は、現地調査を行い、種類・位置・管理者を把握するとともに、施工方法等について施工計画書に明示する。
- ・架線がある中での作業の場合は、作業前にはKY等で周知徹底する。
- ・通信線に保護管を設置するように管理者に依頼する。
- ・落葉後に実施することや樹高を低くすることも含めて、市役所と検討する。
- ・1次請負業者から元請業者への連絡方法が1つしか定めておらず、事故報告連絡に時間を要したことから、元請業者への連絡が複数用意し、早急に連絡できる体制を整える。また、現場対応者と連絡者を定めておく。

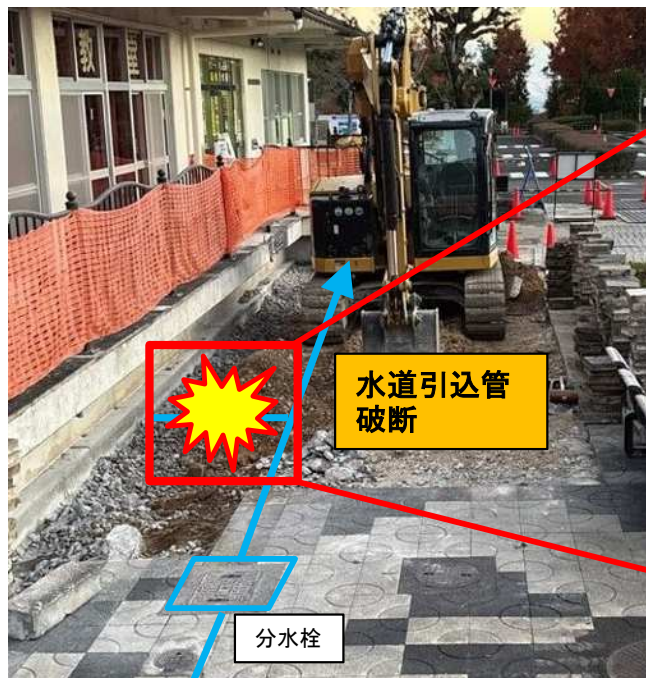
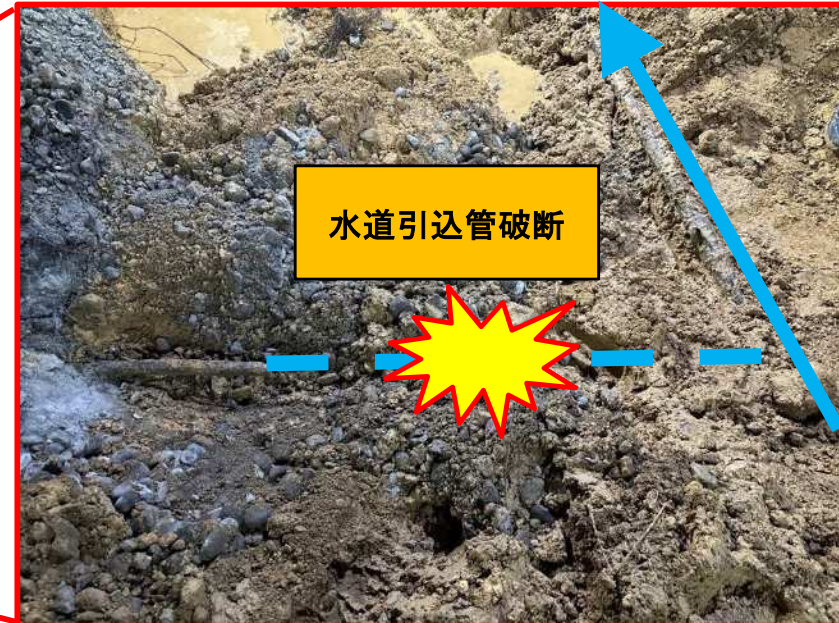
重力式擁壁の施工にあたり、地下埋設物調査で試掘を行っていた際、バックホウのバケットを水冷式エアコンの引込管に引っ掛け、破損させ漏水が生じた。

【被害状況】 公衆物損 水道引込管の破断

- ・埋設位置が不明な埋設管の試掘を行う際は、確実に位置の分かるマンホールの根元から人力にて掘削を開始し、埋設管の高さを確認するために垂直方向に掘り進めて行く。埋設管の高さを確認したら、そこから水平方向に 50cm 程度手掘りし、上下方向への分岐がないことを確認する。分岐がないことを確認した部分は埋設管の上部 50cm のところまでバックホウにより掘削を行い、そこから下部については手掘りにて埋設管まで掘削を行う。
- ・埋設管の周囲 50cm は必ず人力にて作業する。
- ・試掘について、施工計画書に記載し、記載内容をすべての作業員に朝礼時の KY 活動で確認させる。
- ・従業員及び下請け業者の作業員に対して、今回の事故の原因及び今後の対策に関する安全教育訓練を実施する。
- ・朝礼時の KY 活動において、架空線・地下埋設物に関わる作業を行う場合には、注意喚起を徹底し、架空線・地下埋設物チェックリスト及び事故防止マニュアルを携帯し、これに準じて作業を行う。

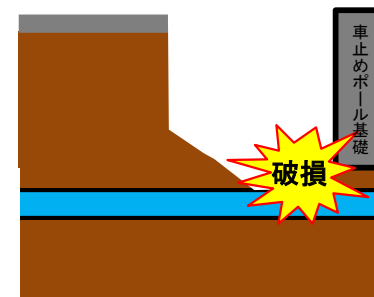
### 第1日目

- ・第1日目の事故は、過去図面を調査のうえ施工したが、既設埋設管の状況が過去図面と異なっていたことに気づかず、記録が正しいという思い込みのもと掘削を続けたため埋設給水管を破損させた。
- ・第2日目の事故は、前日の漏水した管とは別の配管であり通水していないと 思い込みがあったことが事故の原因となっている。

車止めポール基礎を撤去する際、基礎下に通っていた既存給水管を損傷させ、漏水が発生した。

- ・未掘削の場所を新たに掘削する場合は、埋設物が存在する可能性があることに注意を払い、現場代理人など必ず元請け業者が立合い直接指示することとし、埋設物の有無を調査しながら慎重に施工する。
- ・埋設物があると予想される付近を掘削する際には、少量ずつ重機で粗掘した後 手掘りに切替えて慎重に調査を行いながら施工する。
- ・事故発生時の連絡体制を改めて周知徹底する。

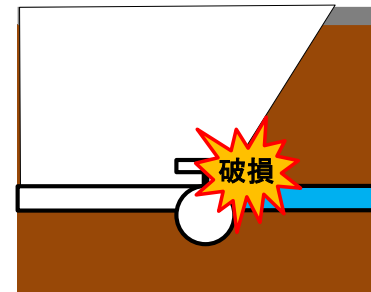
### 第2日目

既存埋設給水管の撤去を行っていた際、既存管に設置されていたバルブに重機バケットの爪が引っかかったことで管を破損させ、漏水が発生した。

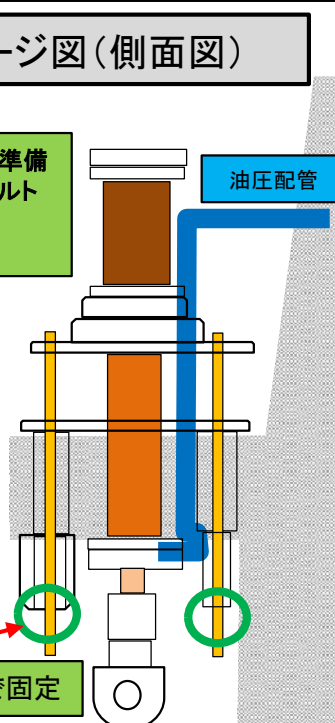
1.シリンダー吊上げ準備のためテンションボルトのナットを取外し  
→作業手順の誤り

本来はナットで固定

- ・作成した手順書を順守する。また、想定されるトラブル時の対応方法も含めた手順書を作成する。
- ・河川内工事では、油漏れが発生した場合の被害が最小限となるよう、事故リスクを踏まえた流出防止対策を作成する。

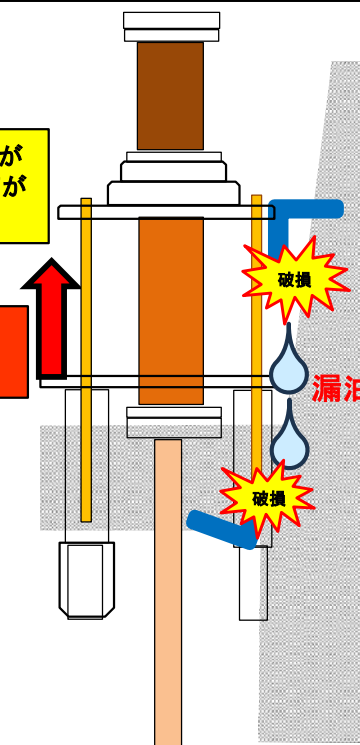
2.シリンダー自体が浮き上がり、配管が損傷し漏油

シリンダー上昇

【被害状況】 公衆物損 ダムへの油流出(200~300ℓと推定)

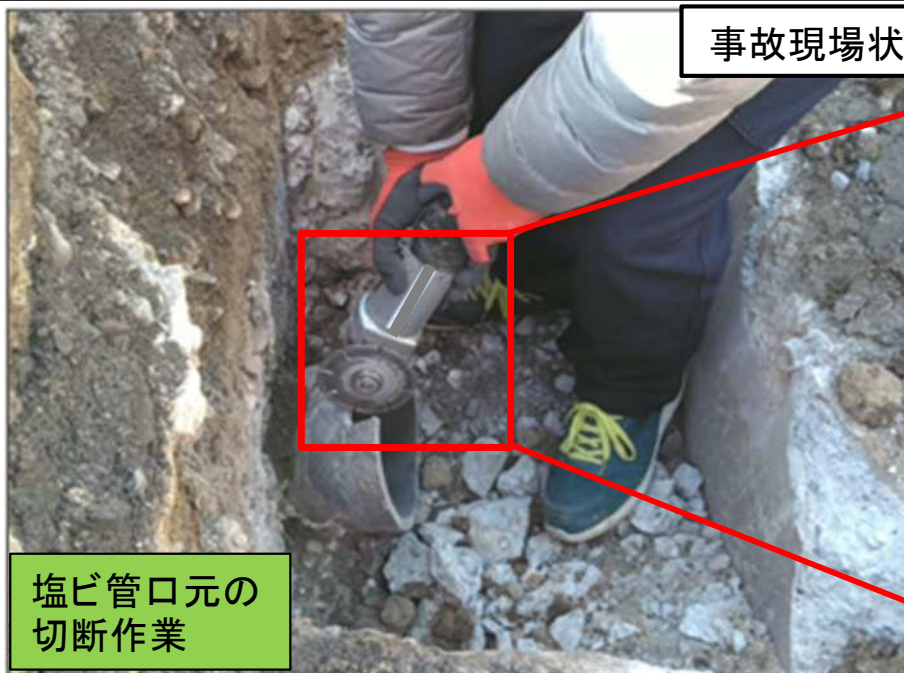
### 事故現場状況（再現）

- ・作業手袋がゴム手袋であったため回転刃に巻き込まれ、作業に適した皮手袋を使用するなどの安全教育の徹底ができていなかった。
- ・既設集水桝を最小限に取り壊し、既設塩ビ管を破損させないように作業していたため、作業場として狭く、グラインダーと手元の離隔がとれていなかった。
- ・グラインダーの保護カバーを取り付けずに作業していた。

回転刃に手袋が巻き込まれ  
左手が負傷

- ・グラインダーの作業時には手にフィットする皮手袋を使用し、安全カバーを装着する。
- ・作業スペースを確保したうえで切断作業をする。
- ・新たに作成したグラインダー作業手順書及びグラインダー作業開始前点検表により確認する。
- ・作業前（朝礼時）に実施する危険予知活動に加え、午後の作業前に、作業内容の確認と危険予知活動の再確認を行う。
- ・現場代理人は、安全巡視員（主任技術者）とは別に、安全パトロールを実施する。

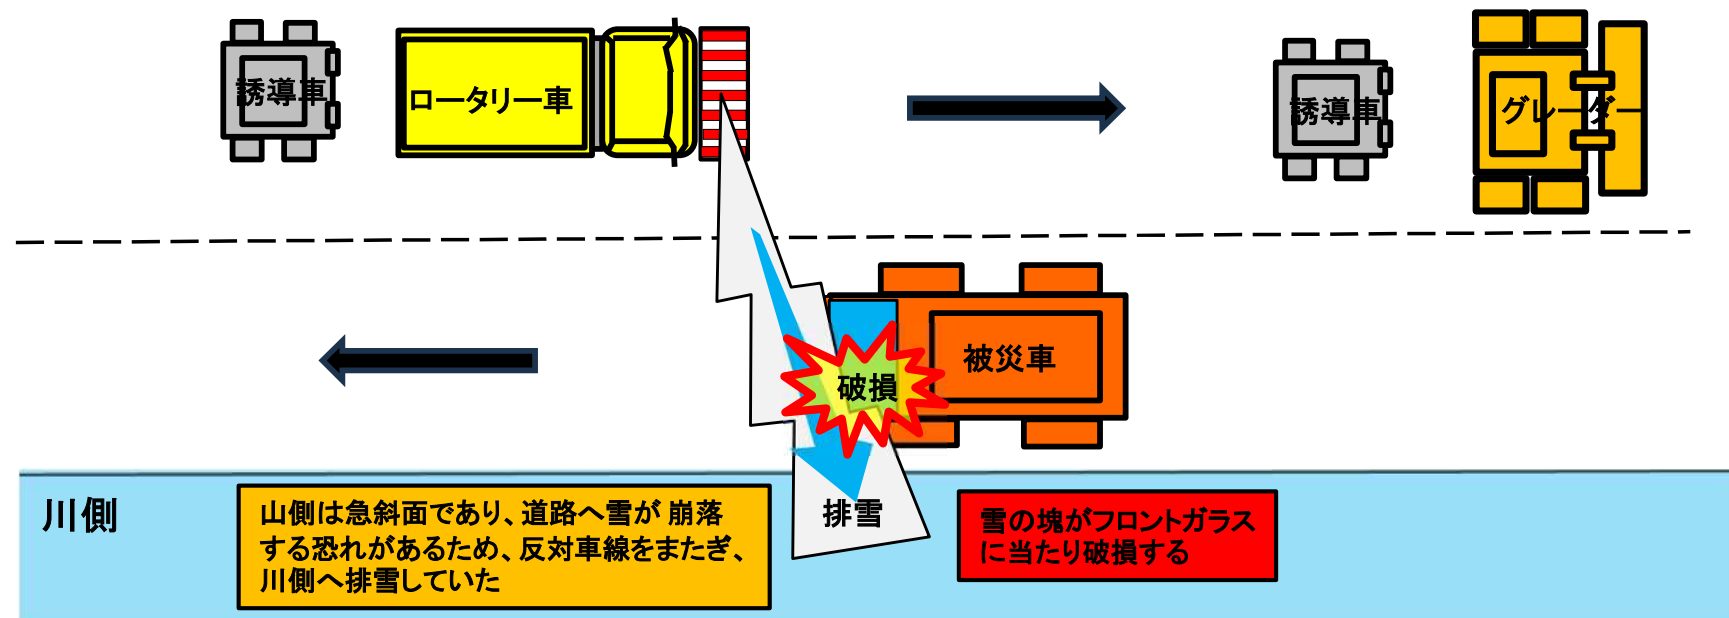
事故現場状況

道路の除排雪業務にて、ロータリー車で山側車線の雪を反対車線を跨いで川側へ排雪していたが、対向車が来たため排雪を停止、停車した。対向車がロータリー車に気づき速度を落とし一旦停止を行ったが、排雪が止まりきる前に再発進した。このため、すれ違う際に、ロータリー車の雪の塊が対向車のフロントガラスに当たり破損した。

【被害状況】 公衆物損 一般車両フロントガラス破損
