## 令和6年度に建設工事で発生した事故事例（架空線事故）

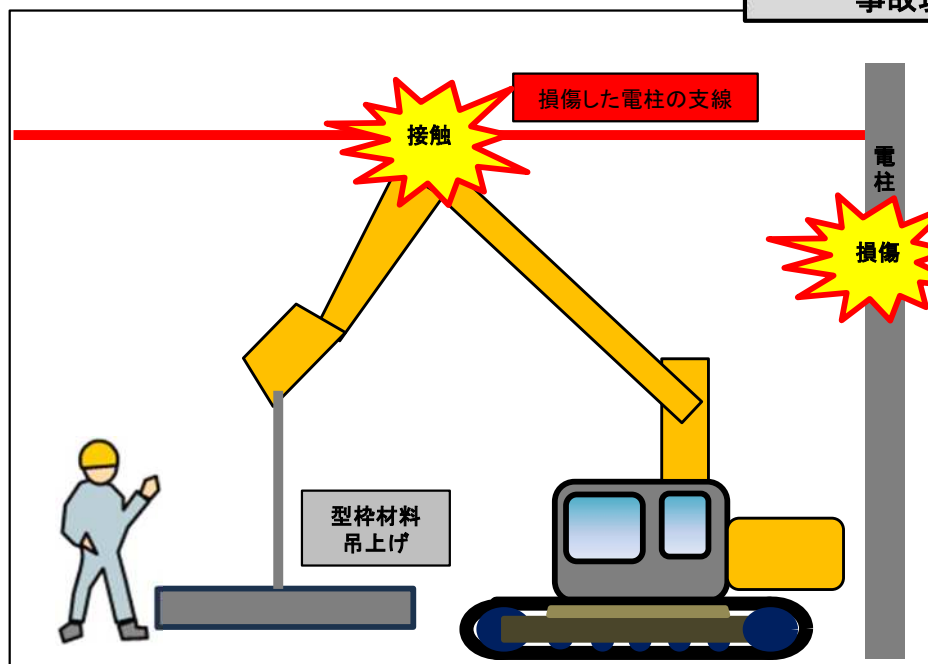
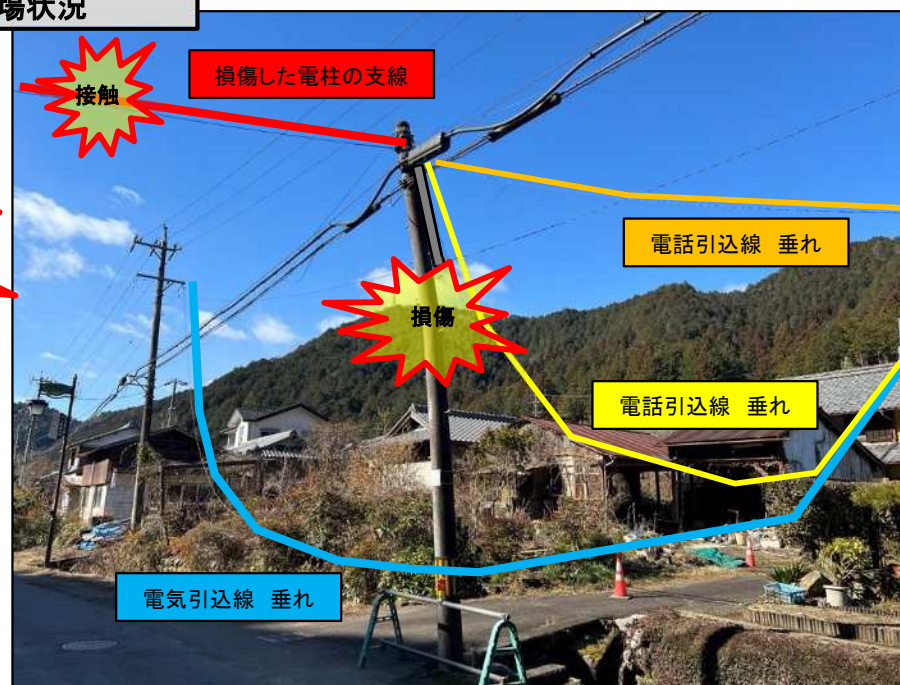
### 事故現場状況

道路改良工事にて、1次下請の作業員は運転するバックホウで脱型した型枠を約4mの布テープで吊り上げを行い後進で走行したところ、バックホウのアームが地上より約6.3m上空にある電柱の支線と接触した。支線が引っ張られたことにより、電柱及び取付金具が破損した。その取付金具の破損により、電気、電話の架線に垂れが生じた。

【被害状況】 公衆物損 電柱等の損傷及び架線の垂れ

- ・隣接する電柱横に注意喚起看板の設置や架空線注意の幟の設置。
- ・架空線下でのバックホウ作業時は、監視人を付ける。監視人不在時は作業・移動の禁止。
- ・バックホウのキャビン内に架空線の注意喚起を促す目印を付ける。
- ・作業員全員に対して今回の事故を踏まえての安全研修の実施。
- ・「架空線上空施設の事故防止マニュアル」の対応を徹底し、事故再発防止に努める。

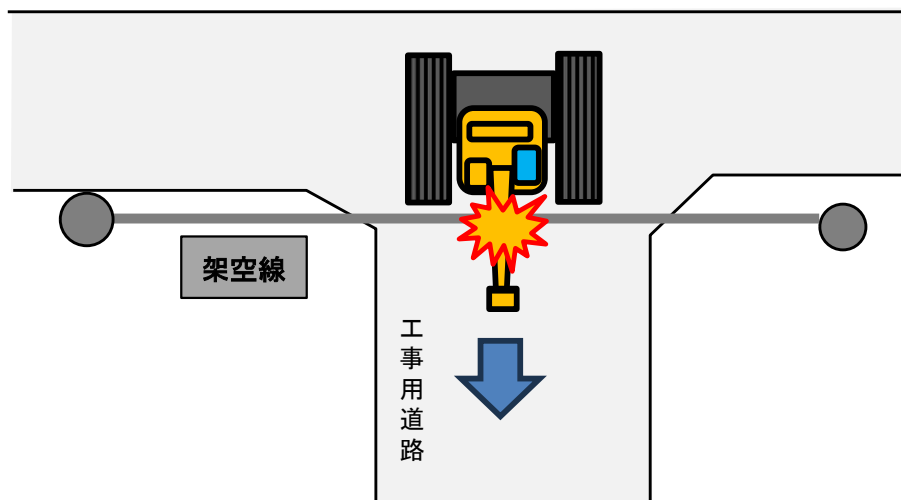
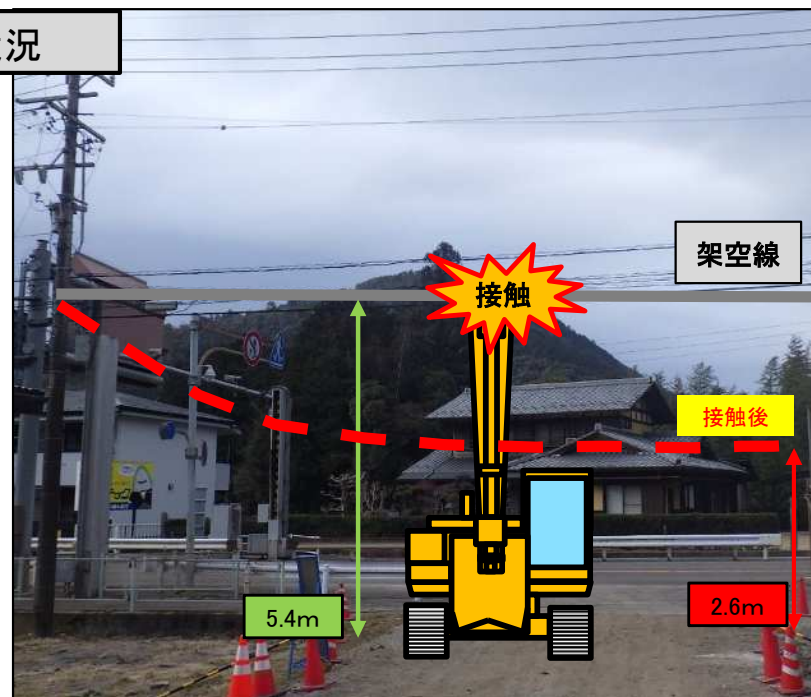
砂防堰堤新設工事にて、事故当日の作業は、施工箇所へ進入するための工事用道路で、バックホウ(0.45m<sup>3</sup>・クレーン機能付き)を使用し、地盤改良と整地作業を予定していた。作業員1名(1次下請け)が、バックホウを用いて架空線下で作業をしていたところ、バックホウのブームが架空線1本「電話線・離隔高さ5.4m」に接触して被膜が破損し、架空線は垂れ下がった。

【被害状況】 公衆物損 電話線被膜破損及び架線の垂れ

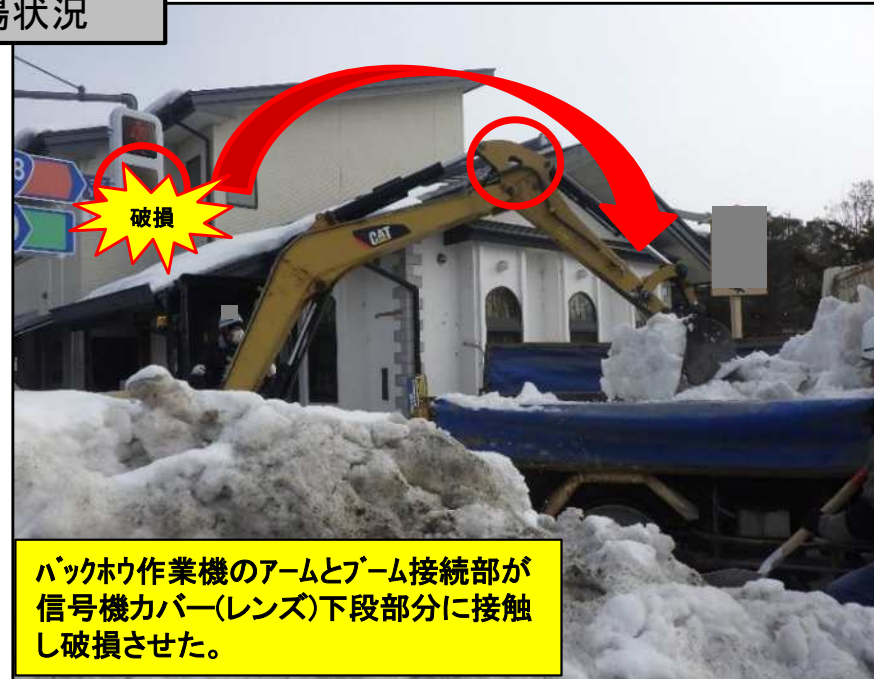
事故現場状況

歩道内の排雪作業のため、バックホウで雪山を崩していた。その背後に雪を積むためのダンプトラックが後退して近づいてきたことから、バックホウの運転手はトラックを誘導するためにバックホウの旋回を行った。その際、バックホウアームと信号機の離隔を確認せず旋回させたため、アームを信号機のガラス面に接触させて破損した。

【被害状況】 公衆物損 信号機カバーの破損

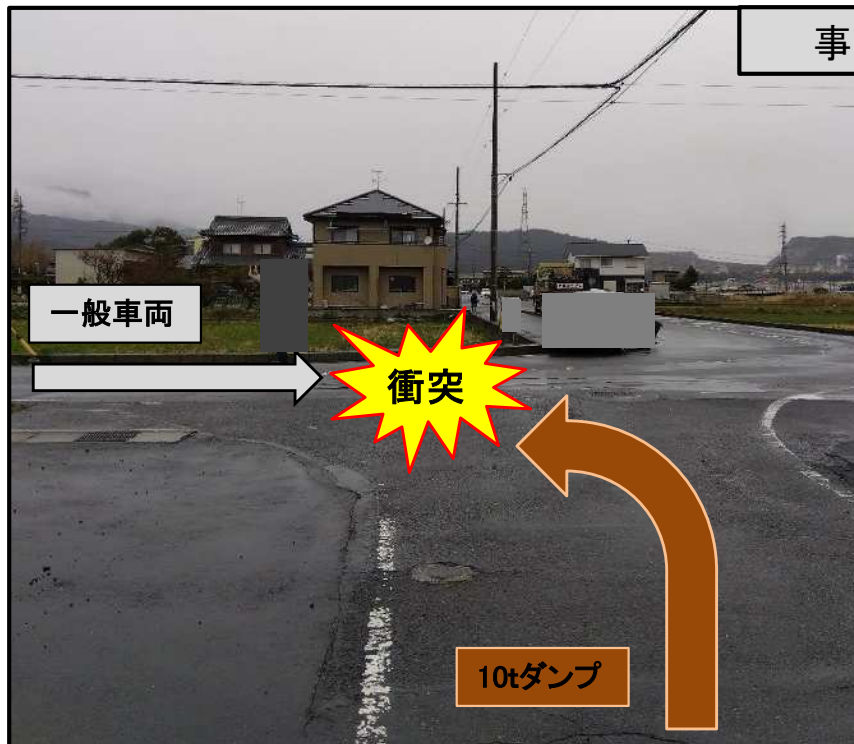
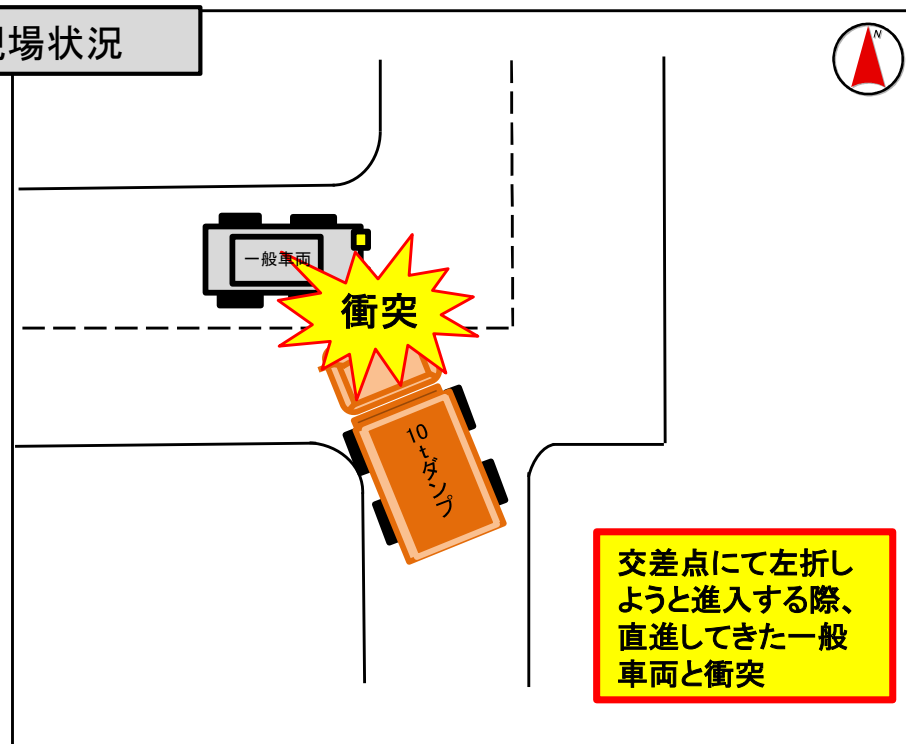
### 事故現場状況

・河川改修工事にて、事故当日は、既設水路構造物の取壊しを施工しており、1次下請け業者がコンクリート殻の搬出作業を行っていた。工事現場でコンクリート殻を10tダンプトラックへ積み込み後、処分場へ搬出する運搬経路の途中において、交差点に南から進入し、西へ左折しようとした際、西から走行してきていた一般車両と衝突し、一般車両の右前方が破損した。

【被害状況】 公衆物損 一般車両 右前方破損

- ・交差点進入時には左右確認を行った後、車両が死角に入り込んでいる可能性があるため、再度左右の確認を行い最徐行しながら、交差点へ進入することを徹底する。
- ・作業員の安全対策への意識向上を図る。
- ・再発防止会議の実施。
- ・現場外への資材、産業廃棄物等を運搬する際には、運搬経路上のハザードマップを作成、運転手に周知するとともに、運搬日の朝礼にて再確認を行うようにする。
- ・注意喚起看板の設置。

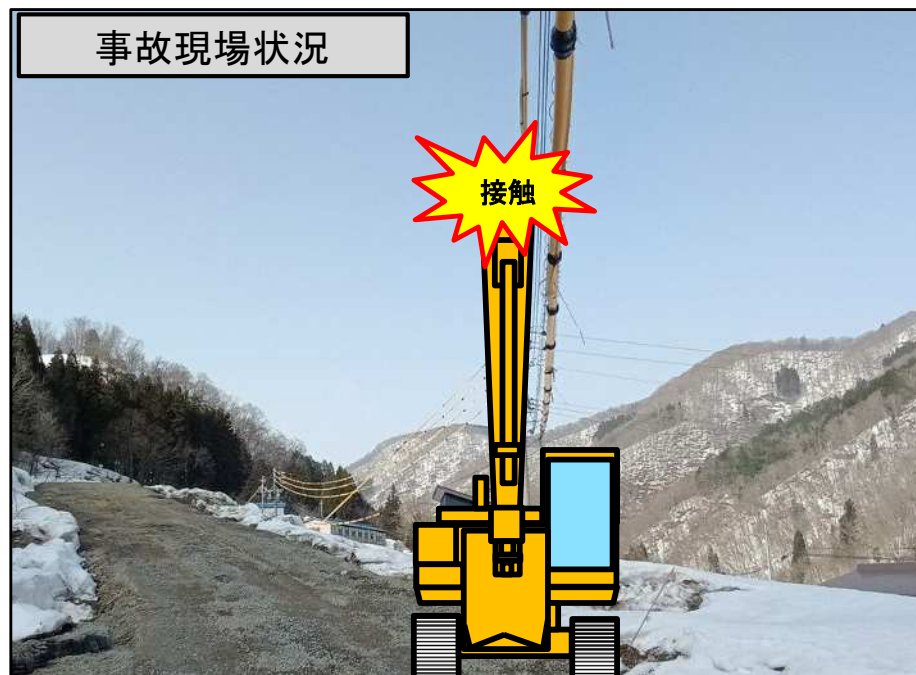
事故現場状況

雪崩防護補強土壁工事にて、準備工としてバックホウ(0.45m<sup>3</sup>)を用いて現場内へ進入する仮設道路入口付近の除雪作業を行っていたところ、バックホウのアームのシリンダーが電力会社の低圧線に接触、低圧線端部の端子部品が破損し外れた。

【被害状況】 公衆物損 低圧線端子部品の破損

- ・作業時は必ず見張り人を配置し、建機のエンジン回転数を下げ動作を遅くして作業を行う。
- ・架空線の下部に高さ制限装置を設置し物理的に制限を行う。架空線本体にピンクテープを増設し架空線の位置の把握を容易にする。また、注意喚起看板を増設して重機オペレーターから見える状態にする。
