## 令和5年度に建設工事で発生した事故事例（架空物事故）

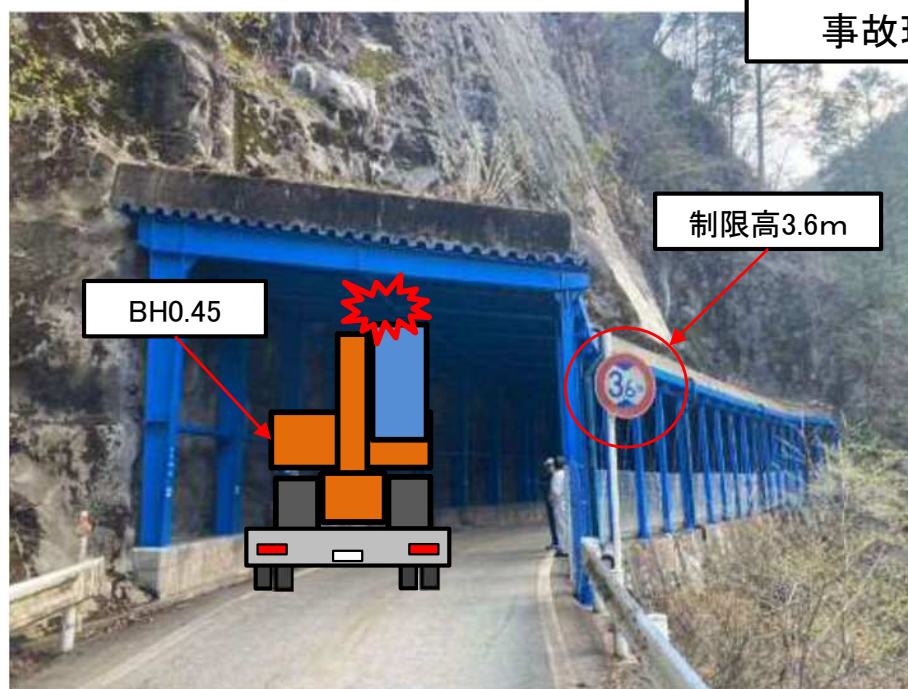
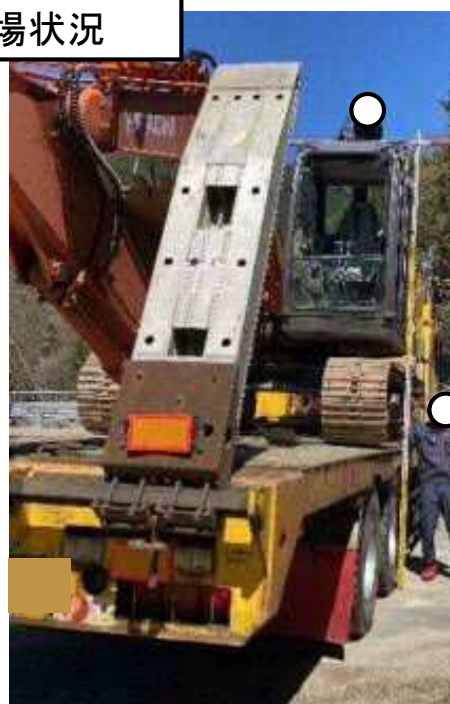
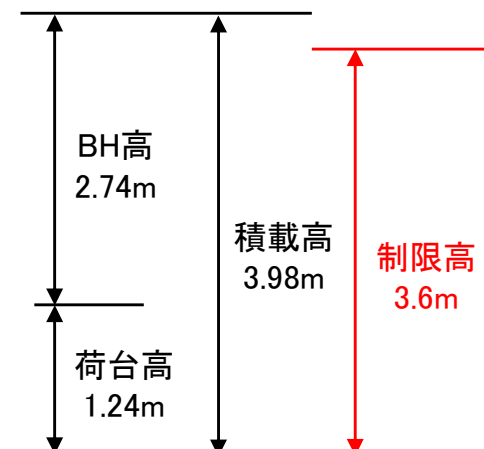
バックホウ(0.45m<sup>3</sup>)をトレーラーで運搬中、高さ制限3.6mの鋼製シェッド天井部に接触した。

・高さ制限3.6mであることは認識していたが、バックホウは0.45m<sup>3</sup>と小さく積載後の高さが3.6mを超えないとの思い込みが原因。

【被害状況】 公衆物損 鋼製シェッド天井部損傷

・日々のKY活動において、施工内容の作業打合せおよび車両や重機の規格・寸法の確認、現地確認を周知徹底する。  
・規格・寸法などを記載したチェック表を運転席に常備し、常に現地で点検確認できる体制を整えるとともに、一人作業は行わない  
・高さ制限を確認するための鳥居杵を設置し、必ず杵を通過してからシェッドに向かうようにする。

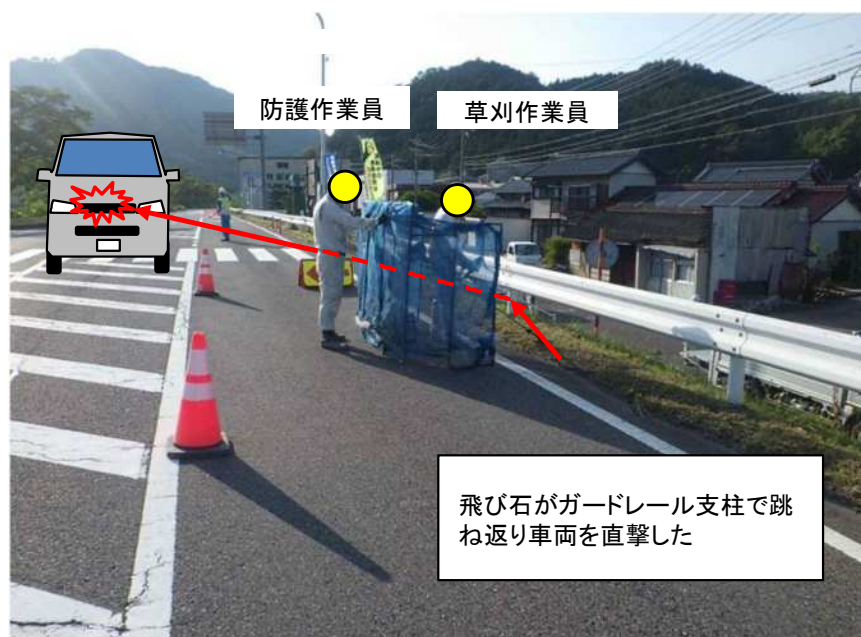
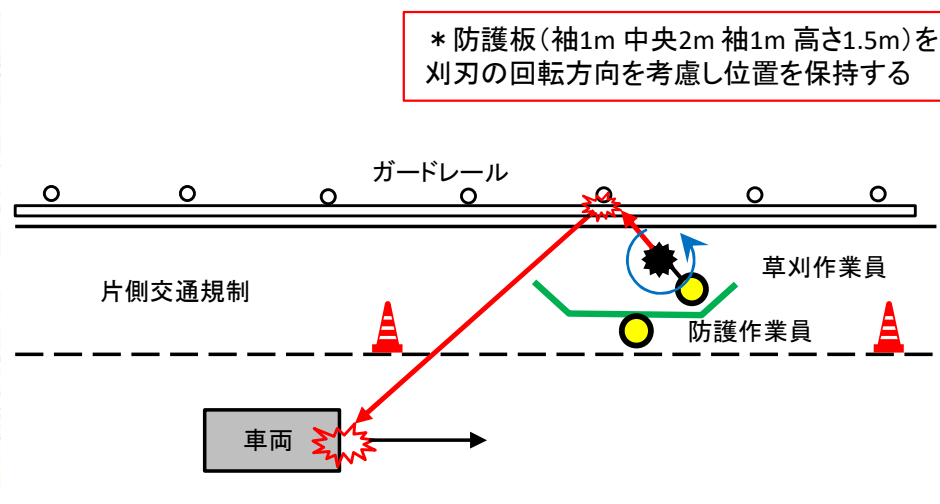
片側交互通行規制で路肩を移動しながら肩掛け式草刈り機で除草中、ガードレールの支柱に飛び石が当たり、その跳ね返りで一般通行車両のボンネットが損傷した。

- ・草刈り機作業員と除草防護板作業員が、適切な位置関係を保てなかった。
- ・ガードレールの支柱に飛び石が当たったあとの、跳ね返りを予想していなかった。

【被害状況】 公衆物損 一般車両ボンネット損傷

- ・草刈り機の特性を踏まえ飛び石の飛ぶ方向を予測し、コの字型除草防護板作業員が草刈り機作業員との適切な位置関係を保持するよう徹底する。
- ・KY時に危険箇所の周知を徹底する。

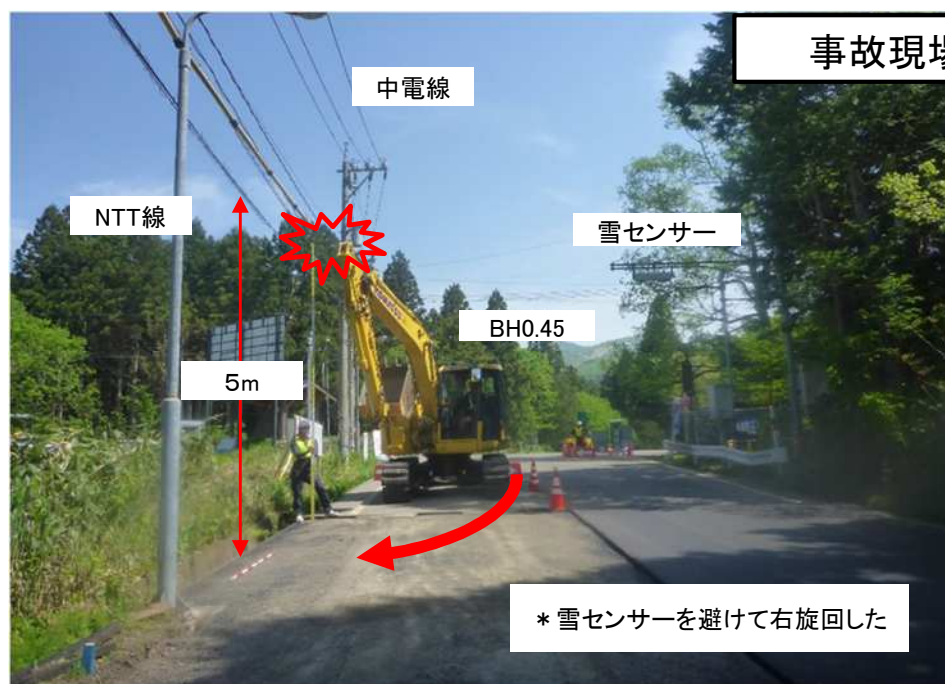
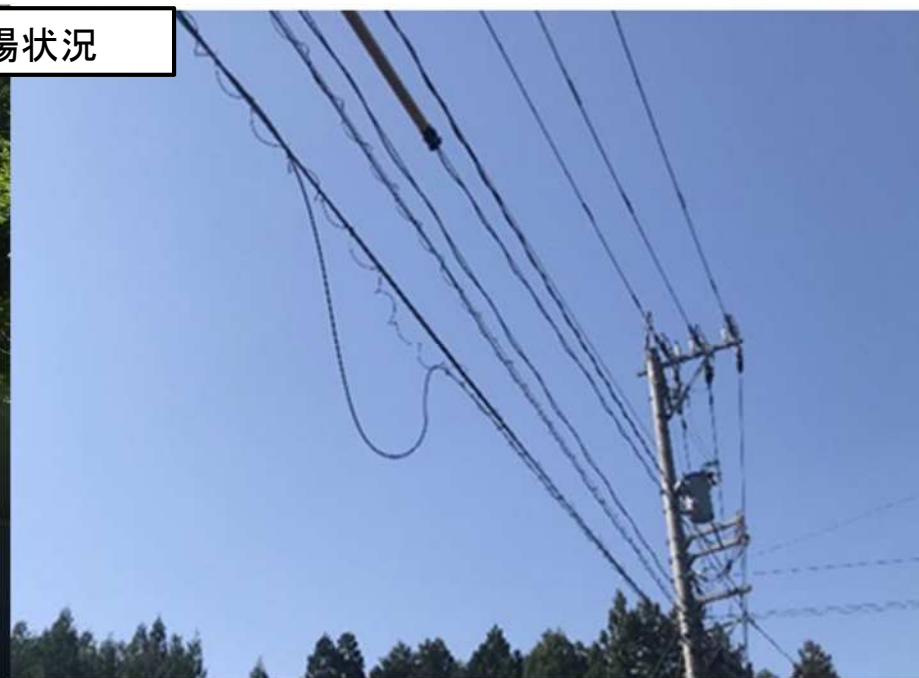
舗装版取壊し作業終了後、バックホウ（0.45m<sup>3</sup>級）を施工範囲外に移動中、方向転換のため旋回したところNTT通信線に接触した。

- ・重機を移動する際、施工範囲外のルート上支障物の認識が十分ではなかったこと。
- ・旋回時に雪センサーを咄嗟に避けようとし、見張員の合図を待たず反対側へ旋回させてしまったこと。

【被害状況】 公衆物損 NTT通信線たわみ（通信障害損傷なし）

- ・工事車両が移動する範囲は工事現場ととらえ、支障物を調べ作業員と情報を共有し、注意喚起を徹底する。
- ・運転席に「動作伝達」「旋回合図確認」などの取り決め事項を掲示する。
- ・旋回方向・合図等の取り決め事項について再確認を行い、オペレーターや見張員等に周知徹底を図る。

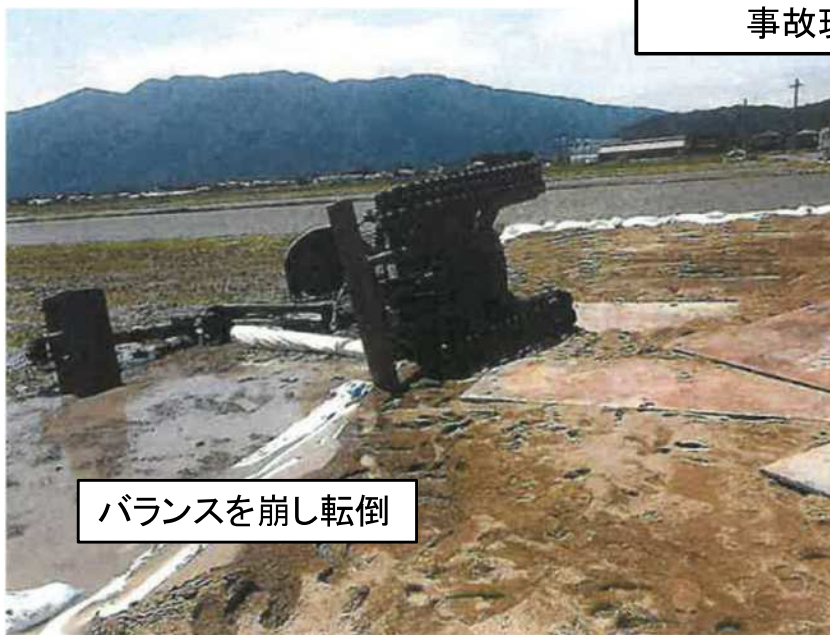
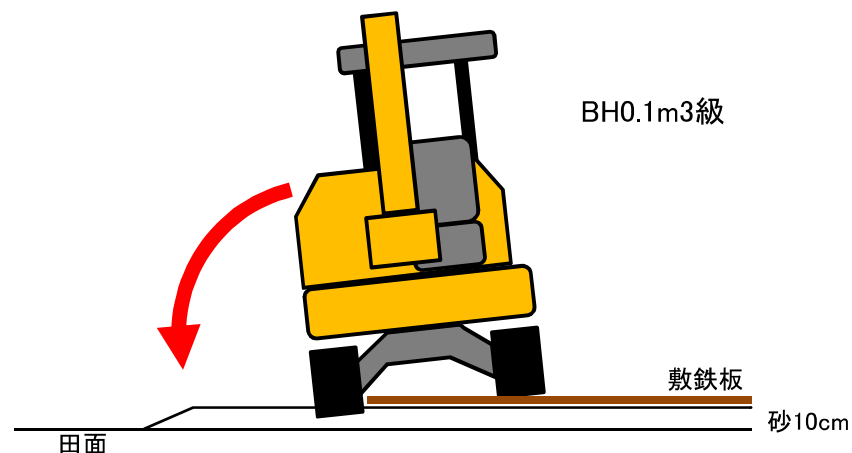
田んぼにて仮設ヤード設置作業中、ミニバックホウ(0.1m3級)を使用して敷き鉄板を吊り上げ旋回していたところ、片側履帯が足場の敷鉄板の上に乗っていなかったため、バランスを崩してミニバックホウが転倒した。

- ・仮設ヤード設置作業の手順を書面で作成していなかったこと。
- ・重機が敷鉄板上に載っているか確認を行う役割を決めていなかったこと。

【被害状況】業者物損 バックホウ汚損(損傷なし)

- ・事前に作業手順を書面で作成し、作業員に共有する。
- ・安全事項を確認する人を明確に定め、指差し確認等で確実に確認するようにする。

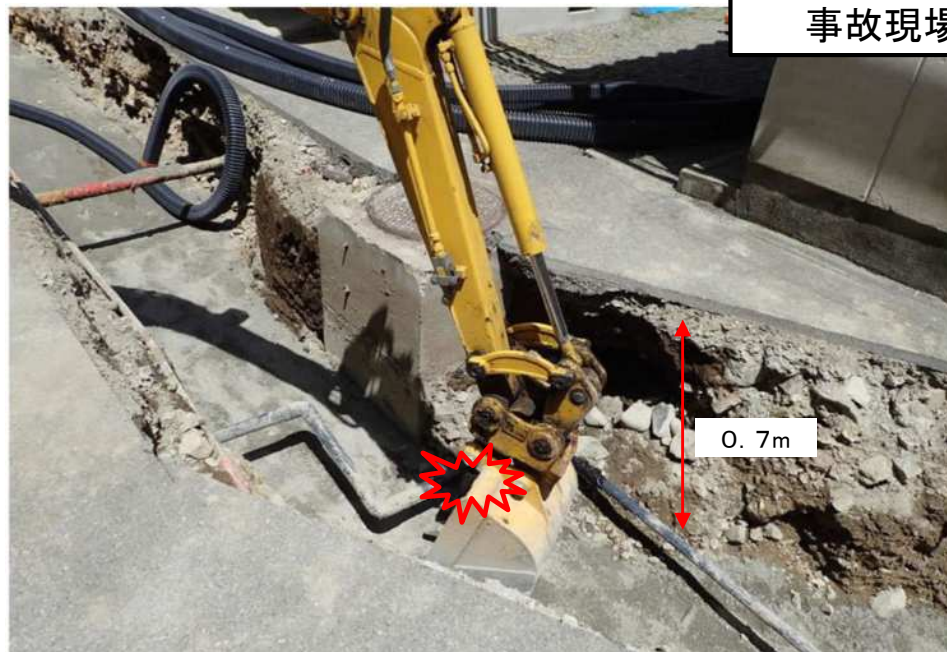
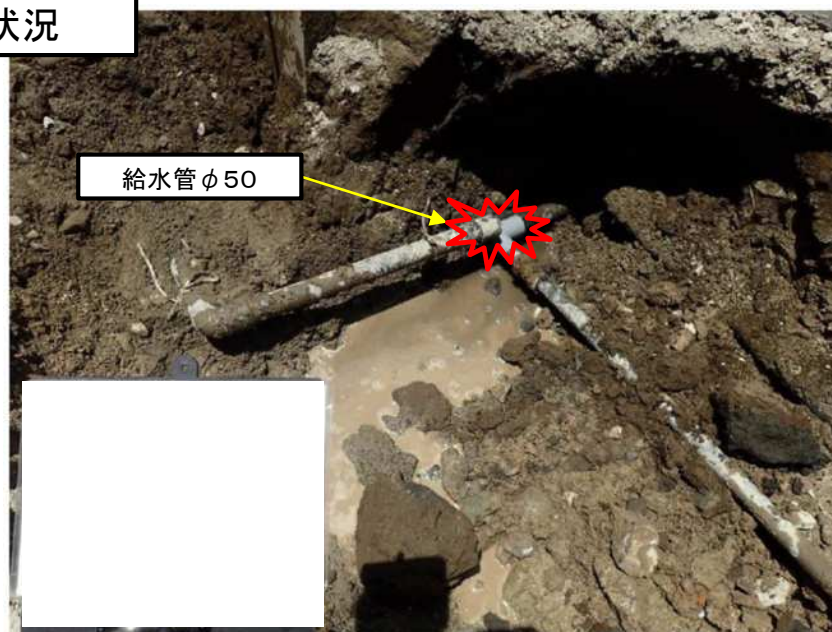
電気配管を埋設するためバックホウ(0.09m<sup>3</sup>級)で掘削中、バケットで施設場内給水管継手部( HVP φ 50mm)を破損させた。

・給水管の埋設位置は既存完成図と異なっていたが、付近に給水管が埋設されていることは予見できたことから、「地下埋設物の事故防止マニュアル」に従い、掘削時に人力掘削を併用するなど慎重に行う必要があったにもかかわらず、安易に重機により掘削作業を行ったこと。

【被害状況】 公衆物損 2棟断水 3時間5分

・想定外の位置にある埋設管損傷事故を防止するため、「地下埋設物の事故防止マニュアル」に従い、丁寧な試掘・現地確認を行うなどして埋設管の位置関係を調査し慎重に作業を行う。  
・既存完成図に埋設配管の標記がある場所は、その付近に配管があるものとして人力掘削作業により慎重に作業を行うよう、毎朝のK Y ミーティング等で作業員全員に周知徹底を行う。

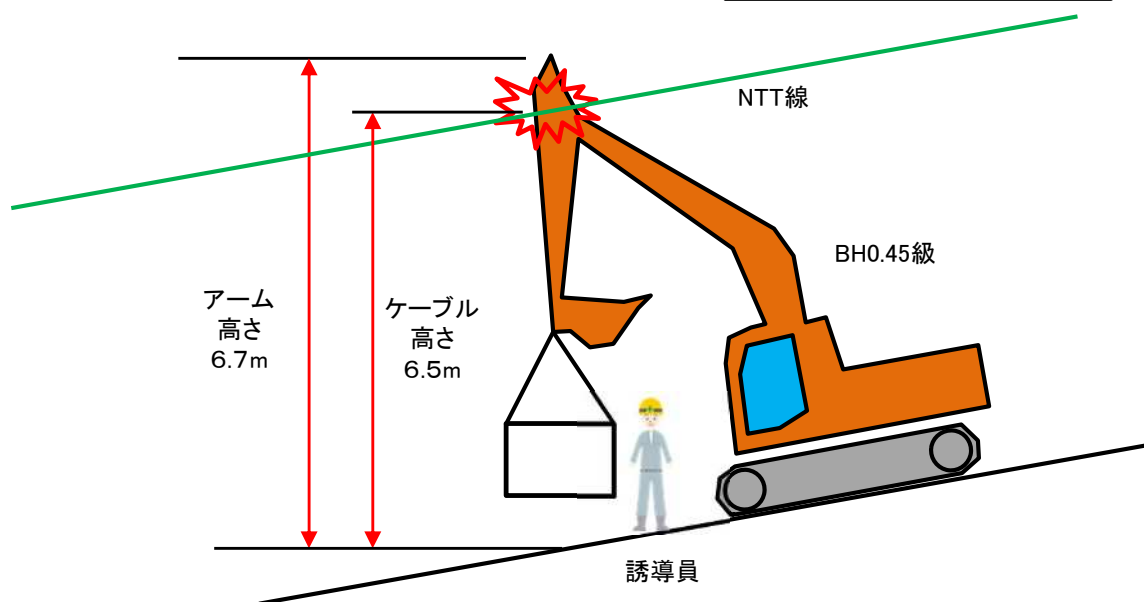
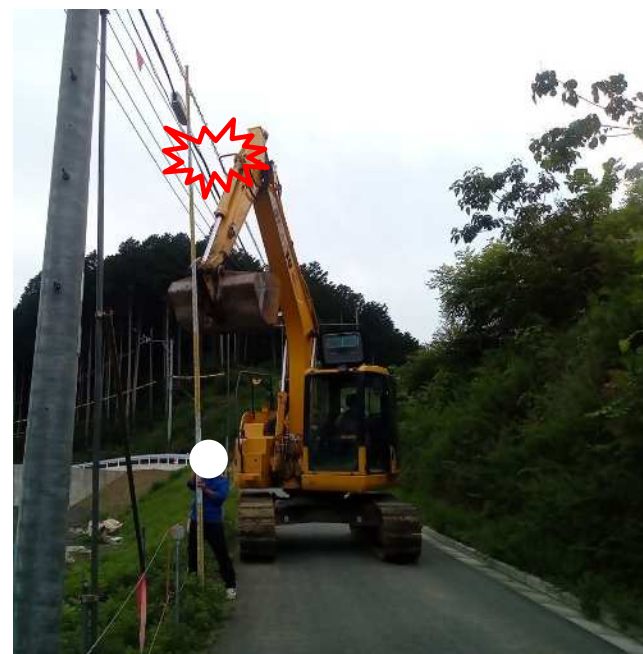
不要物を現場外に搬出するため、クレーン仕様バックホウ0.45m3級で鉄製かご吊り上げ移動中、高さ6.5mのNTT通信ケーブルに接触し損傷させた。

- ・下請負人に対し、現場の不要物撤去を指示したが、その具体的な作業方法までは確認しなかったこと。
- ・重機オペレーターは架空線との離隔について問題ないと誤認していたこと。
- ・誘導員を配置していたが、重機オペレーターと同視線となったため、架空線への注意が疎かになったこと。

【被害状況】 公衆物損 NTT通信ケーブル損傷（通信障害なし）

- ・下請負人に対し作業指示を行った際には、具体的な作業内容・段取り方法等を聞き取り、受注者はその作業時の注意点等を伝える。作業内容及び、KY活動において、こういった危険があるのかを周知、認識させる。
- ・架空線の前後に単管パイプによる簡易ゲートを設置する。
- ・架空線の周辺にロープと赤旗で目印を設置し見落としを防止する。
- ・作業前に重機オペレーターと誘導員両方で打ち合わせを行い、死角となるポイントや必ず意識して欲しい点を共有した上で作業に臨む。

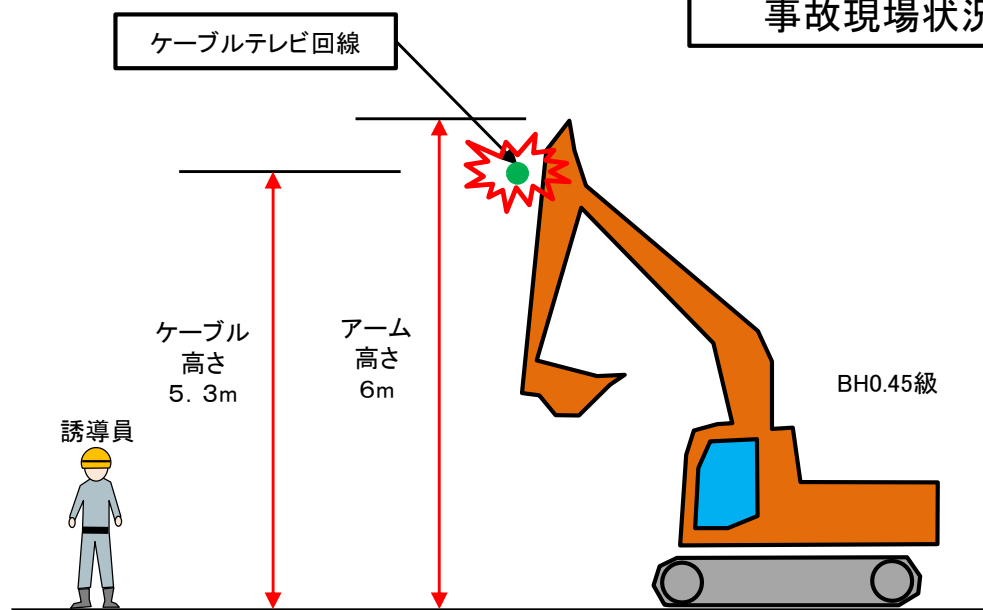
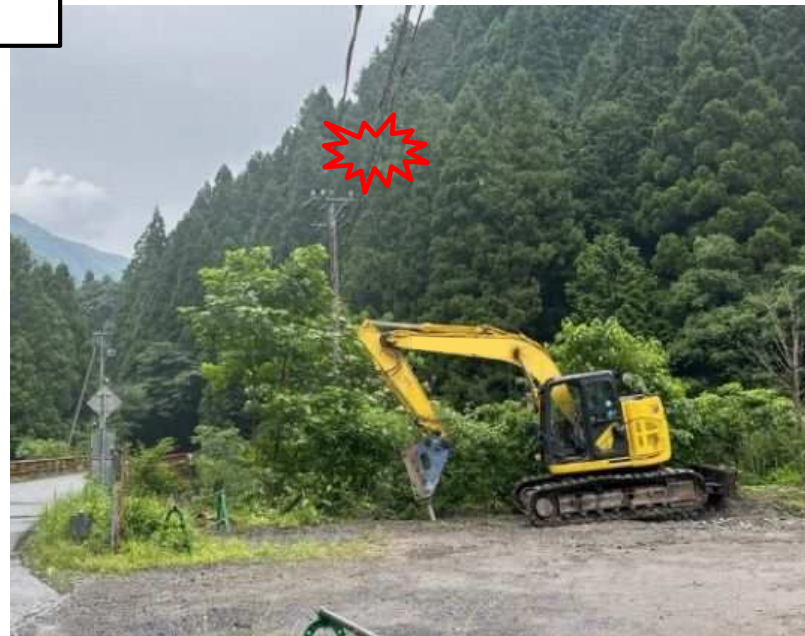
作業が終了し、バックハウ(0.45m3級)を残土置き場へ駐機するため移動中、アームを上げた状態で転回前進した際にケーブルテレビ回線のハンガーケーブルに接触損傷させた。

- ・監視員の指導の徹底がなされておらず、重機の安全停止までを見届けていなかったこと。
- ・保護カバーや視覚的認識による架空線損傷に関する対策の不備。

【被害状況】 公衆物損 ケーブルテレビハンガーケーブル損傷(通信影響なし)

- ・架空線への保護カバー設置の徹底。
- ・工事現場の出入り口等における高さ制限装置の設置。
- ・架空線等上空施設の位置を明示する看板等の設置。
- ・カラーコーンを設置し、建設機械ブームの旋回・立入禁止区域を設ける。
- ・架空線等事故防止チェックリストを必ず作成し、上空施設の事故防止に努める。
- ・重機運転者は架空線付近で作業する際、監視員の合図なしでは重機を動かさない。
- また、監視員は重機の停止を確認するまで目を離さない。
- ・ICT建機の搭載機能(作業範囲制限装置)を活用して、架空線付近での作業範囲を制限し制限範囲に近づくと自動停止する重機を使用する。

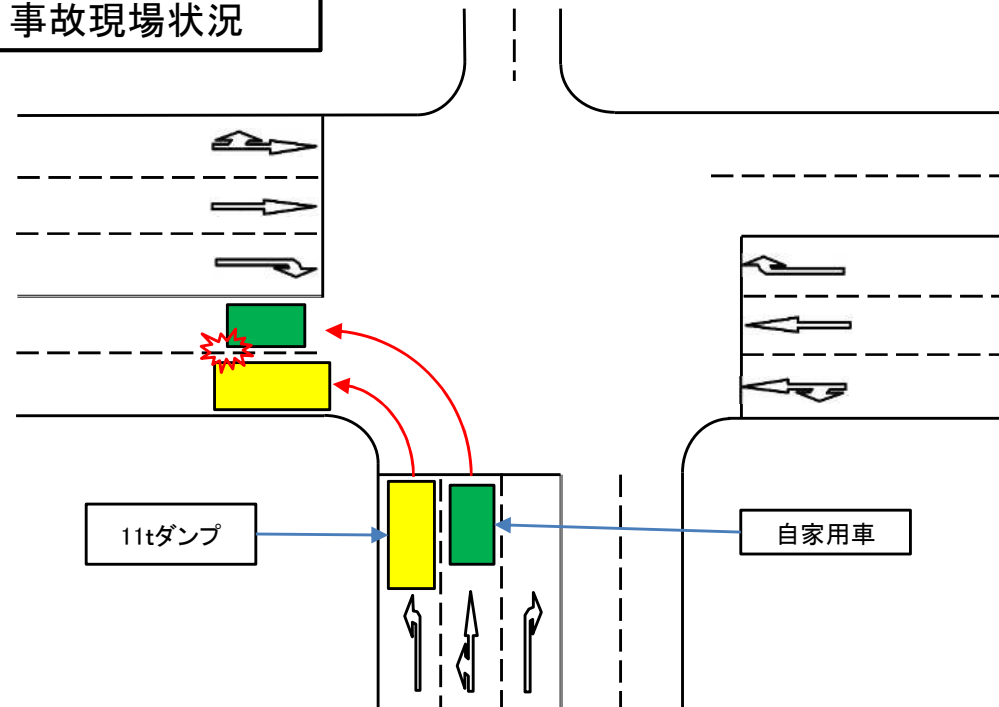
建設残土中の11tダンプが、片側2車線交差点第1車線を左折時、同時に第2車線を左折した自家用車と接触した。

・現場は左折車線が2車線ある交差点であり、運転手はそれを十分認識していなかったこと。

【被害状況】 業者物損 11tダンプ右前損傷

・工事現場出入り箇所のみでなく搬送経路についても危険個所を調査し、作成したハザードマップに従事作業員に周知する。

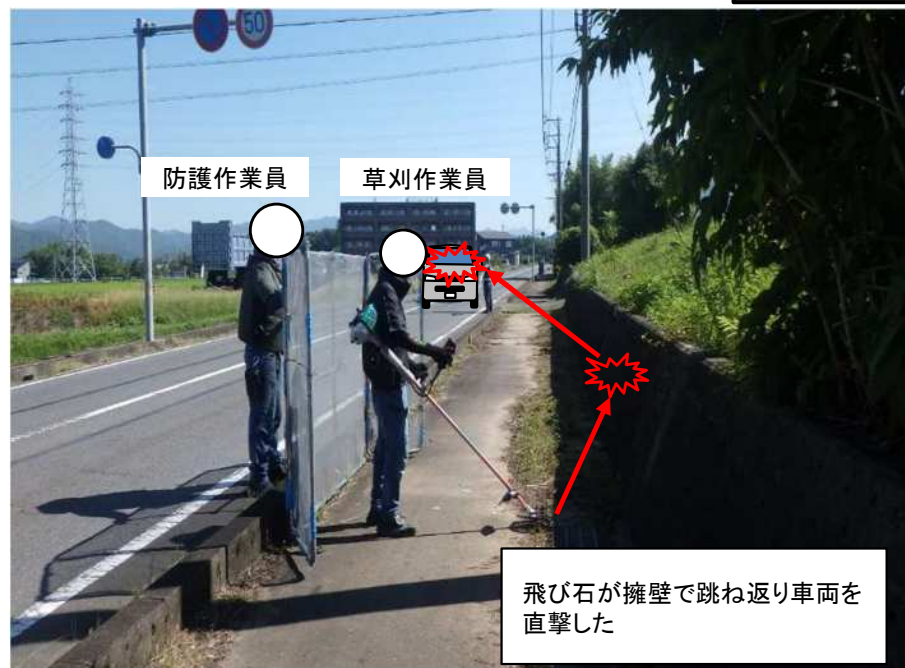
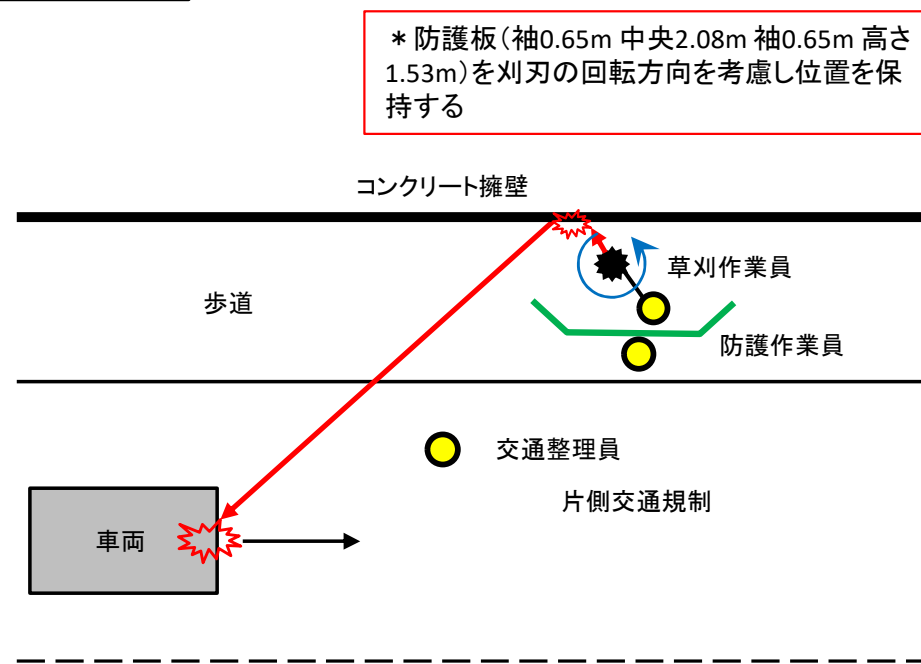
草刈機で除草中、草刈機が跳ねた石がコンクリート擁壁に当たり、その跳ね返りで一般通行車両のフロントガラスを損傷した。

- ・草刈作業員とコの字型除草防護板作業員が適切な位置関係を保たれていなかったこと。
- ・肩掛け式による除草作業の場合、飛び石防止のため地面から5cmの高さ（共通仕様書道路編第21節除草工）で刈る必要があったが、地面に近い位置で作業を行っていたこと。

【被害状況】 公衆物損 一般車両フロントガラス損傷

- ・コの字型除草防護板作業員は、草刈機の特性を踏まえ、飛び石の方向を予測し、草刈機作業員との距離を適切な位置に保ち作業を行うよう徹底する。
- ・刈高5cmで作業し、必要に応じて鎌での手刈り作業を行うよう徹底する。

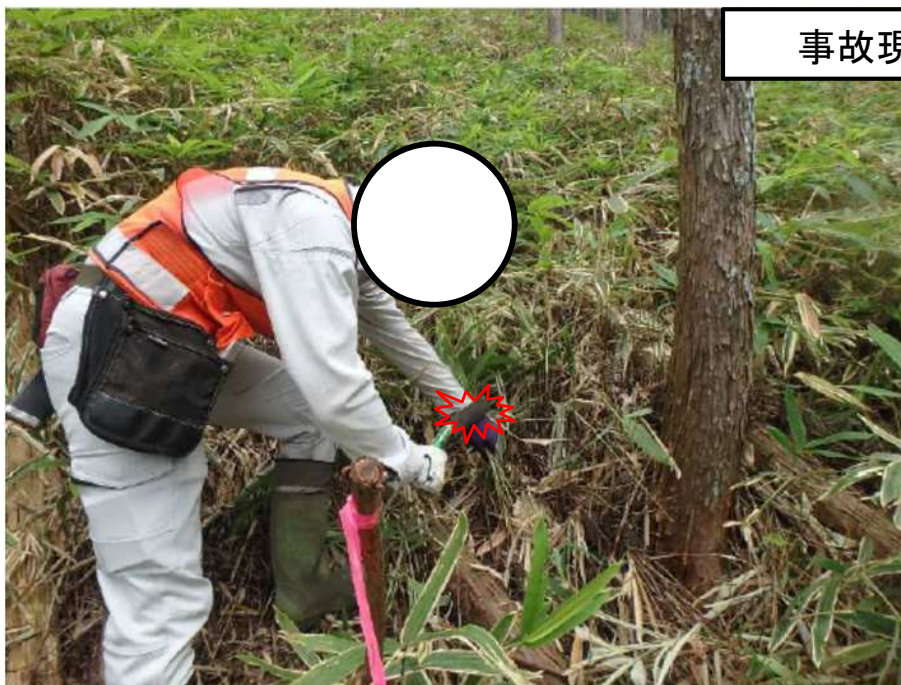
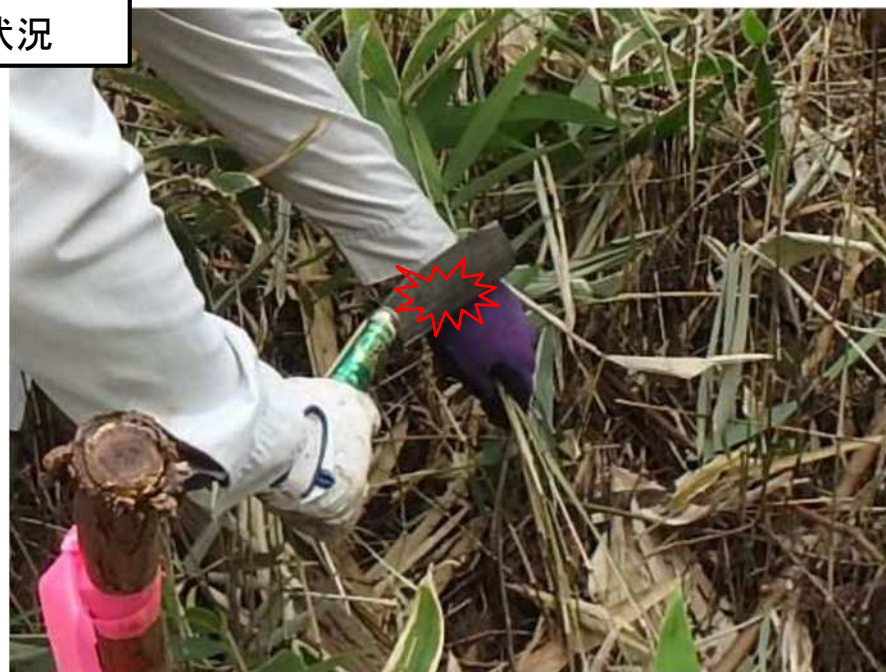
測量中、杭の視通を確保するため、周辺のササを鉋で刈っていたところ、誤って左手の甲を切創した。

・鉋でササを刈る軌道内に左手があることで生じた事故で、本人の不注意が原因。

【被害状況】 業者人身 46歳 左手背破創

- ・鉋を振り下ろす先に手足を置かないことを徹底する。
- ・草木・ササの切断に適した鎌を使用する。
- ・柔軟で切断しにくい草木・ササを掴んで切る際は、鉋を脇の下から横に払うことにより、掴んでいる左手が鉋の軌道付近にこないようにする。
- ・受傷軽減のため、鉋での作業が多い場合は耐切創手袋を使用する。

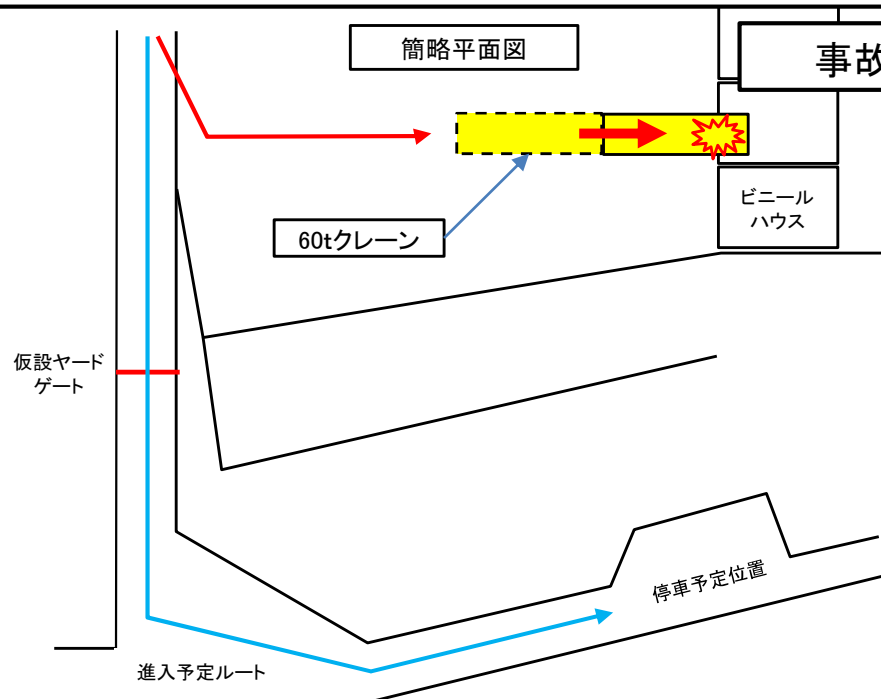
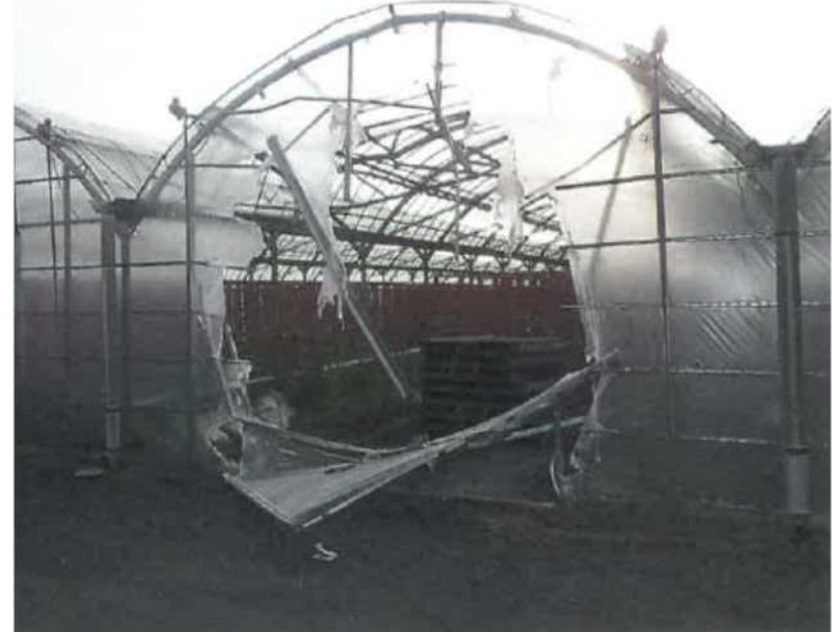
#### 破損したビニールハウス

60tクレーン車現場搬入時、仮設ヤードゲートが閉まっていたため一旦隣接地に停車。停車操作（電動パーキング）を怠りニュートラル状態で下車した。しかし停車位置に勾配があったため動き出し、ビニールハウスに衝突破損させた。

- ・クレーン車搬入に関する打合せ事項について連携が悪く、打合せ事項と異なる作業を行ったこと。
- ・請負業者不在であっても現場内に搬入するよう下請けに指示していたこと。
- ・運転手の不注意により電動パーキングが掛かっていなかったこと。
- ・特殊車両通行許可前の搬入作業実施、許可証の車両備付け不備など、車両搬入に係る一連の法令順守の意識が欠如していたこと。

【被害状況】公衆物損 ビニールハウス一部損傷

- ・請負業者と下請負業者は、作業内容を前日に再確認し、その内容を作業員全員に共有されたことをチェックリストで確認する。
- ・請負業者不在の状態で現場内搬入しない。
- ・特殊車両の停車措置について再教育するとともに、車内に注意喚起のシールを貼り、停車措置を徹底する。
- ・特殊車両通行許可申請の状況確認を書面にて複数部署で確認する体制とし、許可日を確認した上で現場への搬入日を調整する。また、許可証の車両への備え付けについて再教育を行い徹底する。

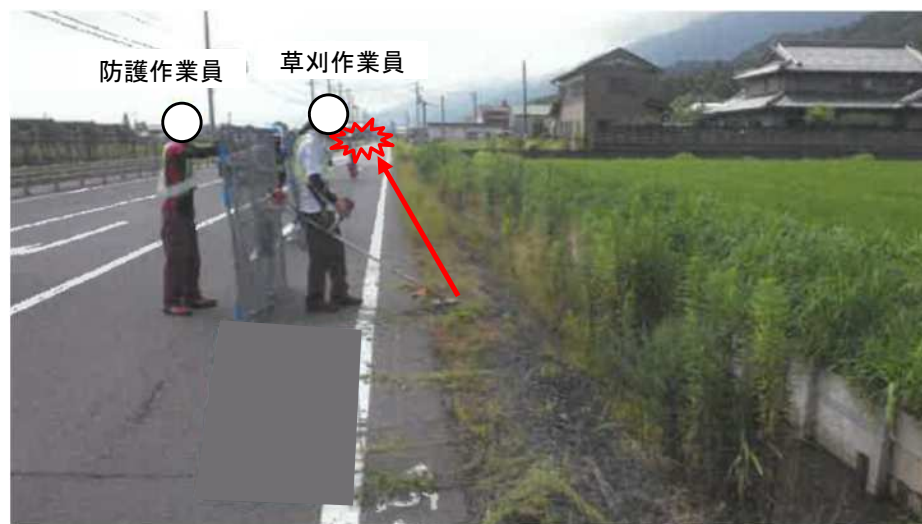
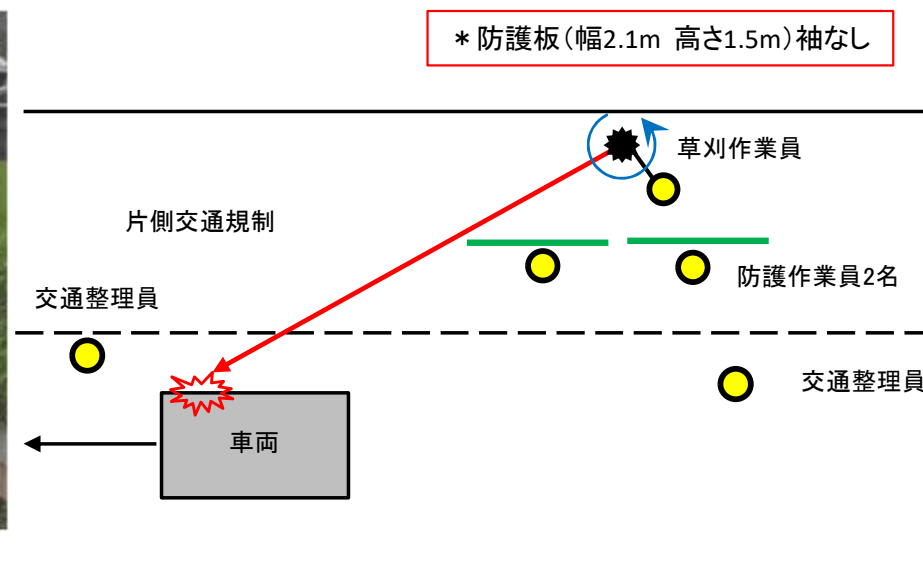
片側交互通行規制にて路肩の草刈り作業中、飛び石により通行中の一般車両運転席窓ガラスを破損させた。

・特記仕様書に記載されているコの字型の防護板を使用していなかったことが原因。

【被害状況】 公衆物損 一般車両運転席窓ガラス破損

- ・コの字型防護板を使用し作業する。
- ・防護板を草刈作業員へ近づけ、石等の飛散を防止する。
- ・車両通行時はガードマンが笛を吹き注意喚起し、作業者は草刈り機を上げて刃が地面に入って石を飛ばさないように作業する。
- ・草刈作業における安全教育訓練を実施し再発防止に努める。

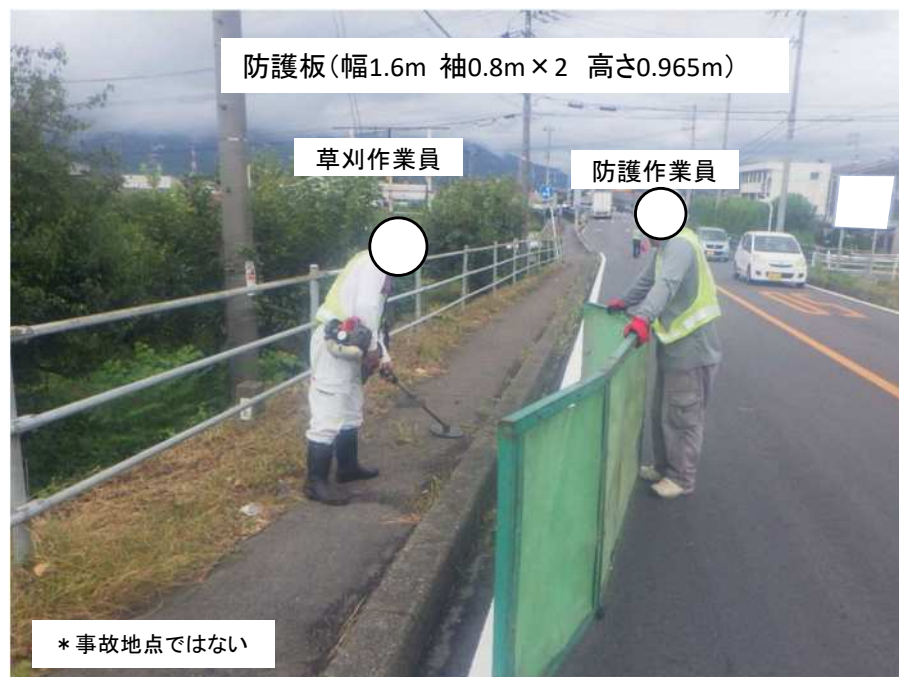
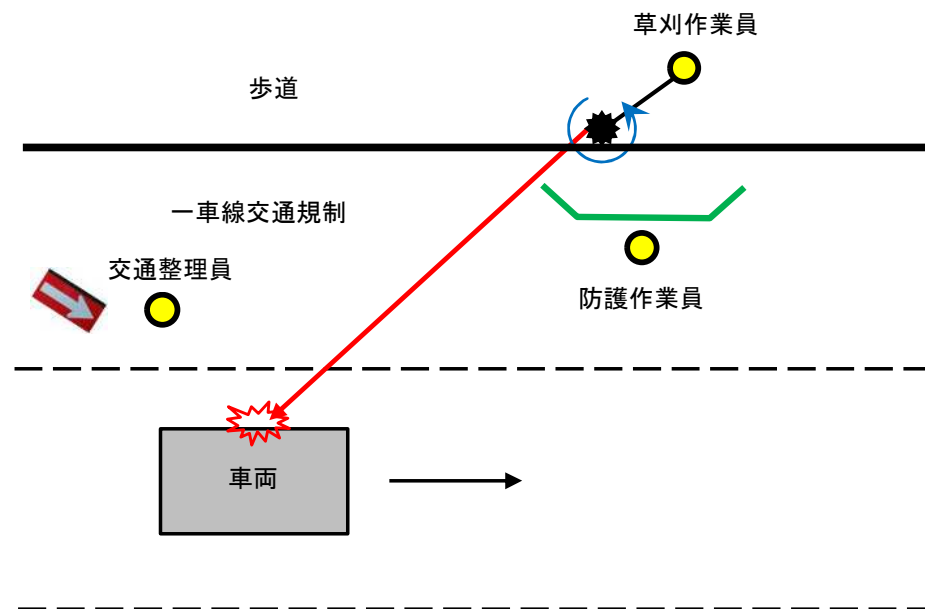
片側交互通行規制にて路肩の草刈り作業中、飛び石により通行中の一般車両左側を損傷させた。

- ・草刈作業員とコの字型除草防護板作業員が適切な位置関係を保たれていなかったこと。
- ・防護柵のつなぎ目の隙間（約10mm）を塞いでいなかったこと。

【被害状況】 公衆物損 一般車両左側損傷

- ・防護柵作業員は、草刈り機の特性を踏まえ、飛び石の方向を予測し、草刈り作業員との距離を適切な位置に保ち作業を行うように徹底する。
- ・石を飛ばさないよう除草時の刈高は5cm程度空間を開けて作業を行う。
- ・防護柵を飛び越えて事故が発生した可能性を考慮し、且つ作業員の安全を確保するため、防護柵の高さを180cmに変更して飛び越しの防止を図る。
- ・防護柵のつなぎ目の隙間を塞ぐ養生を行う。

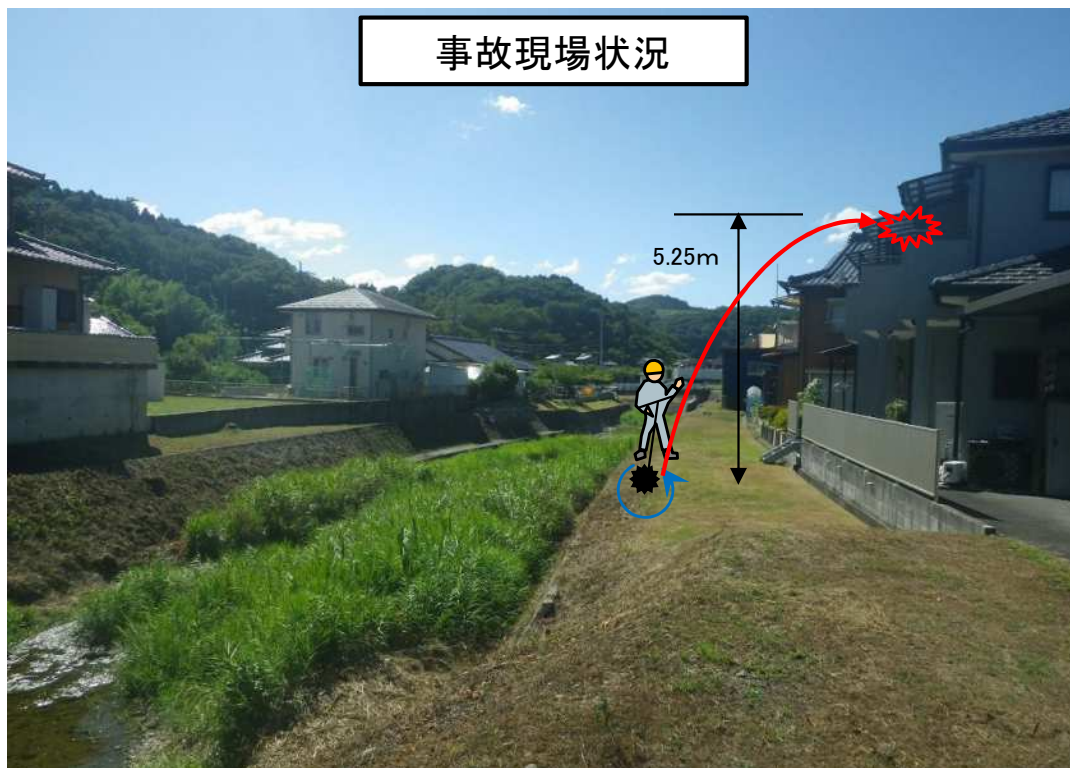
堤防除草作業中、飛び石により隣接する住宅2階窓ガラスに穴が開いた。

- ・作業場所が家屋に近接していたが、民地側に設置されていた高さ約2mの塀により、家屋に影響しないと判断し、飛散防止用ネットを使用する等の飛び石対策が不十分な状態だったこと。
- ・除草作業前に法面の起伏や浮石等の状況を確認せず飛び石事故の可能性がある箇所を把握しなかったこと。

【被害状況】 公衆物損 民家ガラス1枚損傷

- ・作業範囲から15m以内に住宅や一般交通、第三者の立入りが想定される場所で除草を行う場合は、飛散防止用ネットの使用を徹底する。
- ・事前に法面の起伏や浮石等の状況を確認し、現場状況の把握や浮石の除去等の対策を行った上で、除草作業を実施する。

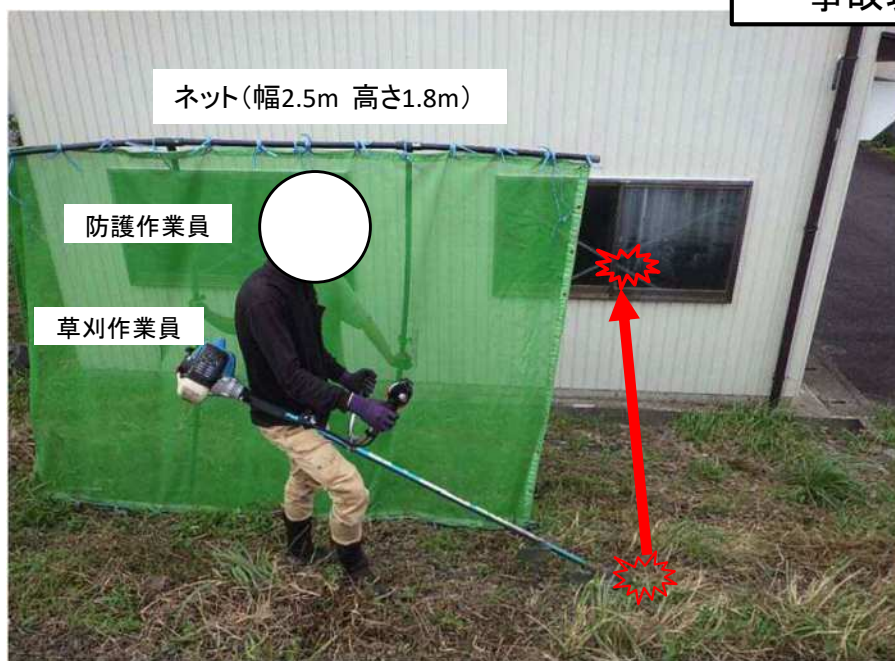
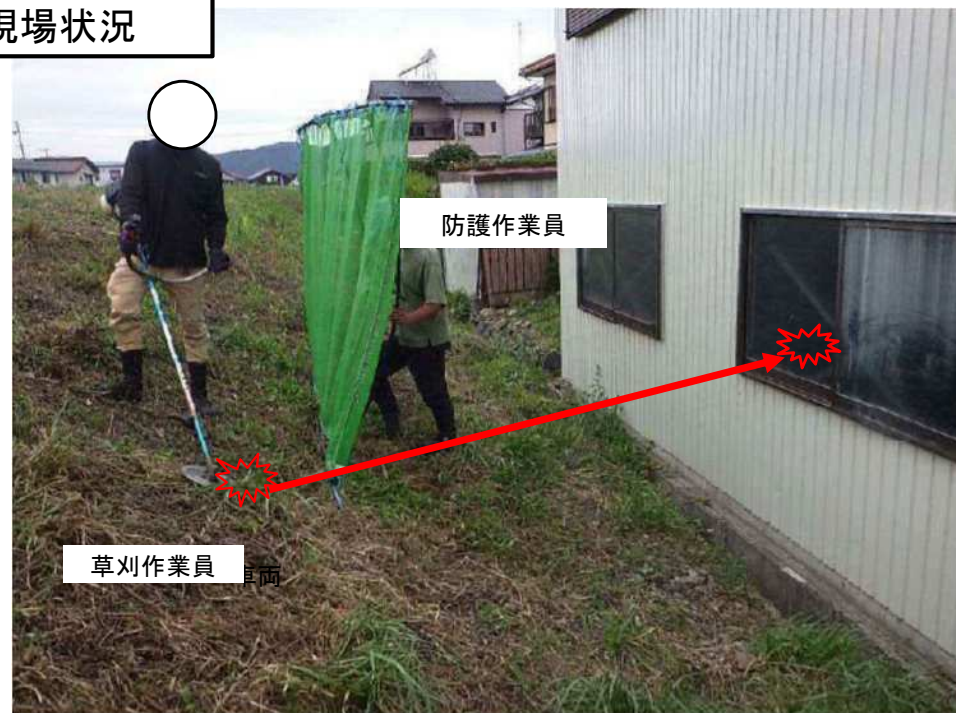
河川堤防除草作業中、飛び石により民家窓ガラスを損傷させた。

- ・飛散防止ネットが草刈り機の刃の位置から離れ防護範囲を外れたこと。
- ・法面の起伏や浮石等の状況を確認しておらず、飛び石の可能性を把握していなかったこと。
- ・飛び石の可能性のある箇所では、草刈り機の回転数を抑えて施工すべきところ、回転数を抑えることなく当該箇所を施工していたこと。

【被害状況】 公衆物損 民家ガラス2枚損傷

- ・草刈り機と飛散防止ネットが適切な位置関係で連携して作業するよう徹底する。
- ・住宅等に近接する箇所では、刈り高30cm程度に仮刈りを行い、飛散防止ネットを持つ作業員が草刈り機の位置の把握、追従がしやすいようにするとともに、法面の起伏や浮石等状況を確認する。
- ・飛び石の可能性のある箇所では、草刈り機の回転数を抑えることを徹底する。

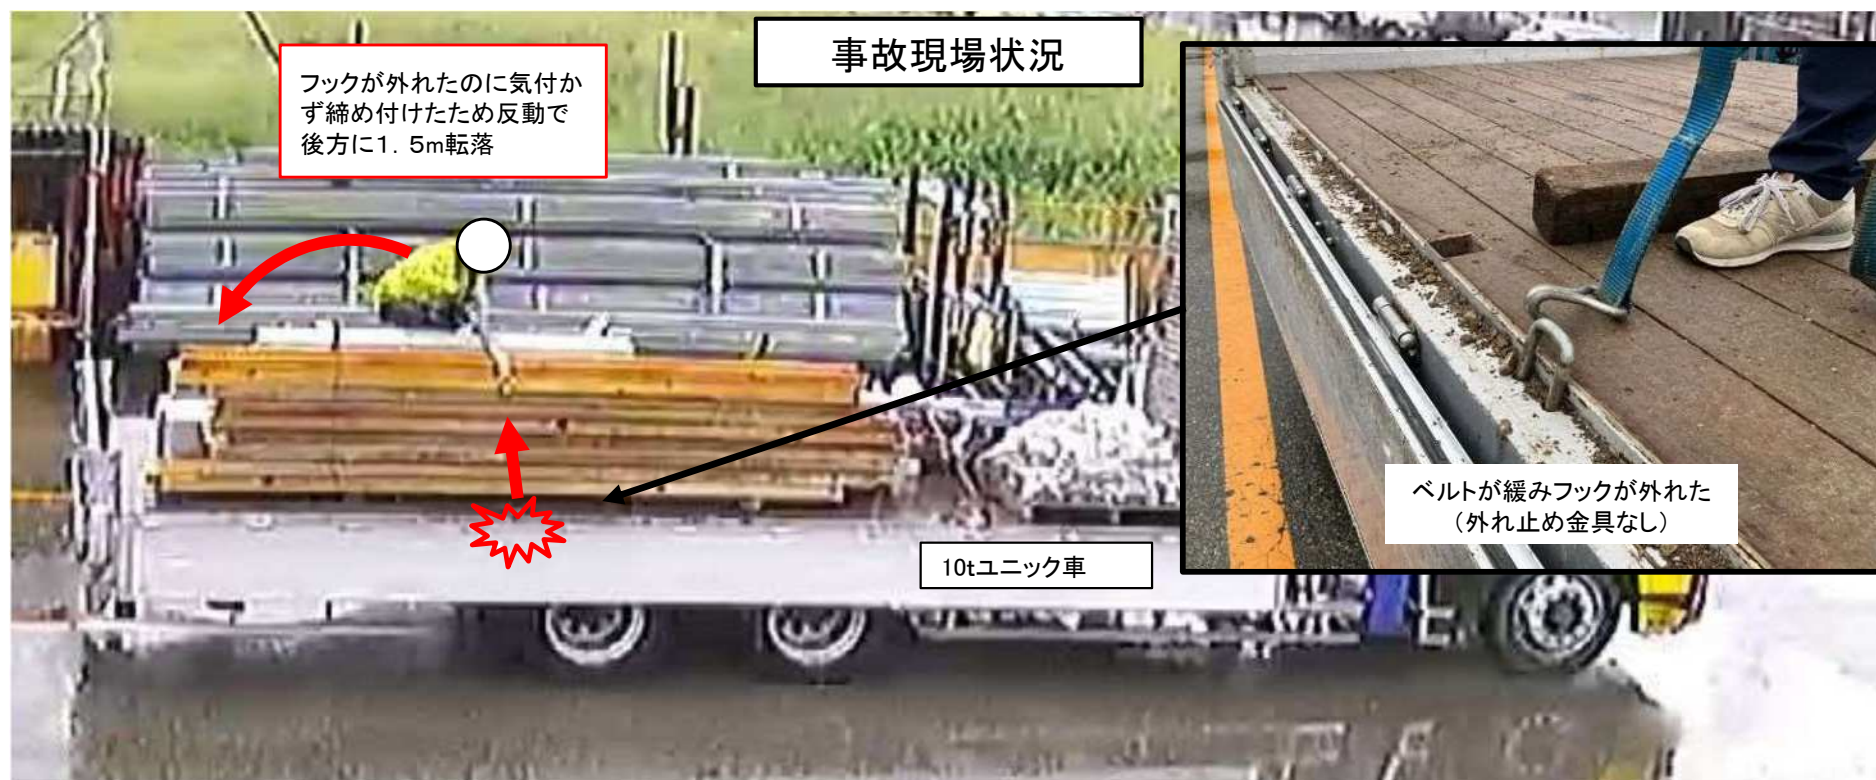
【被害状況】 業者人身 47歳 むちうち損傷

- ・作業は二名以上で行うこととし、ラッシングベルトの締付レバー操作者及び車体とベルトフックの接続状態の確認者を配置する。
- ・外れ止め金具付フックを使用する。

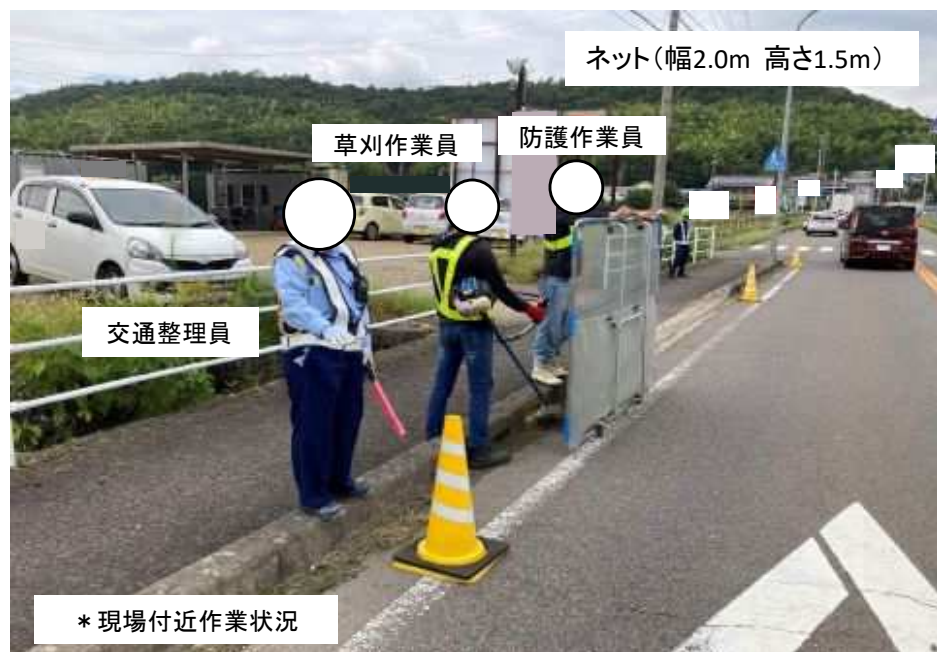
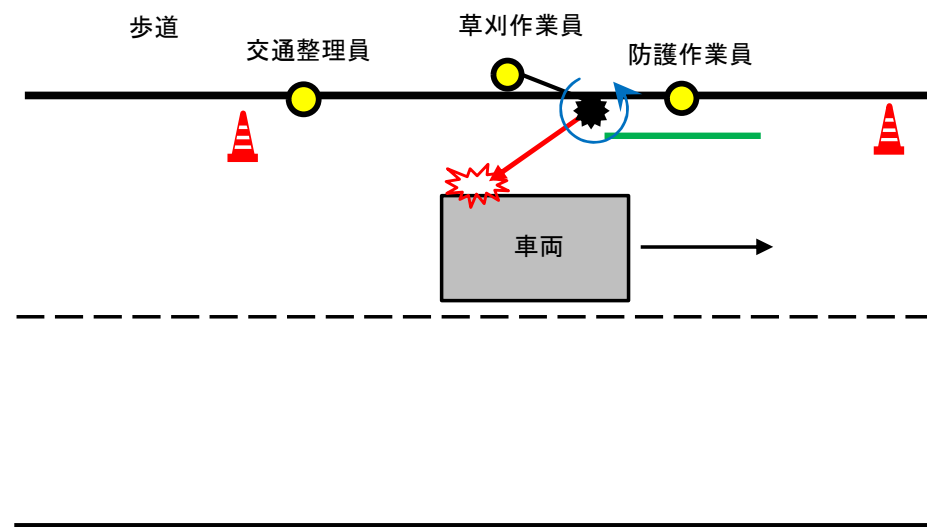
路肩の草刈り作業中、飛び石により通行中の一般車両左側後部窓ガラスを破損させた。

【被害状況】 公衆物損 一般車両左側後部窓ガラス破損

- ・道路除草チェックリストの項目を順守し、コの字型防護板の使用を徹底する。
- ・作業前に、刃の回転方向の確認と飛び石方向を予測した刈り方など周知徹底する。
- ・飛び石により車両被害が想定される車道及び歩道の草刈では、ロータリーハサミ方式又はバリカン式の草刈機を使用する。

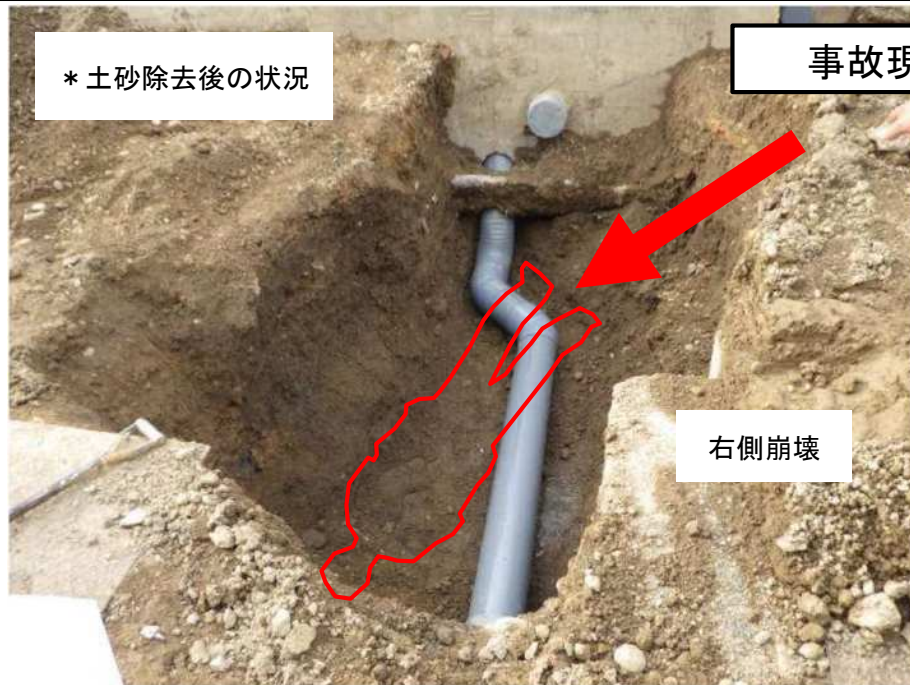
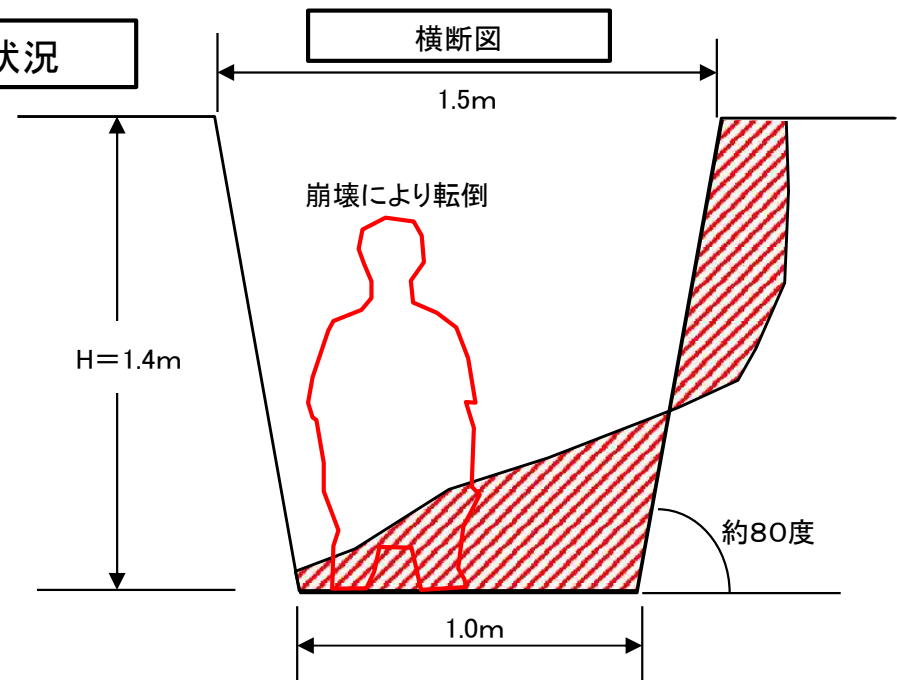
【被害状況】 業者人身 69歳 腰椎破裂骨折

- ・KY活動において、掘削作業に伴う危険事項の検討を行う。
- ・「斜面崩壊による労働災害の防止対策に関するガイドライン」に基づいた調査・日常点検を実施する。
- ・日常点検の結果を踏まえた危険防止措置を実施する。
- ・日常点検表のいずれかの項目に該当する場合、又はその兆候がみられる場合は、即時に土止め支保工を実施する。
- ・地山の掘削作業主任者及び土止め支保工作業主任者の選任及び職務履行を徹底する。
- ・作業箇所等及び土止め支保工を点検する。
- ・掘削作業時は、掘削深に関わらず作業員の他に、地山の安全監視者を含め3名以上で作業する。

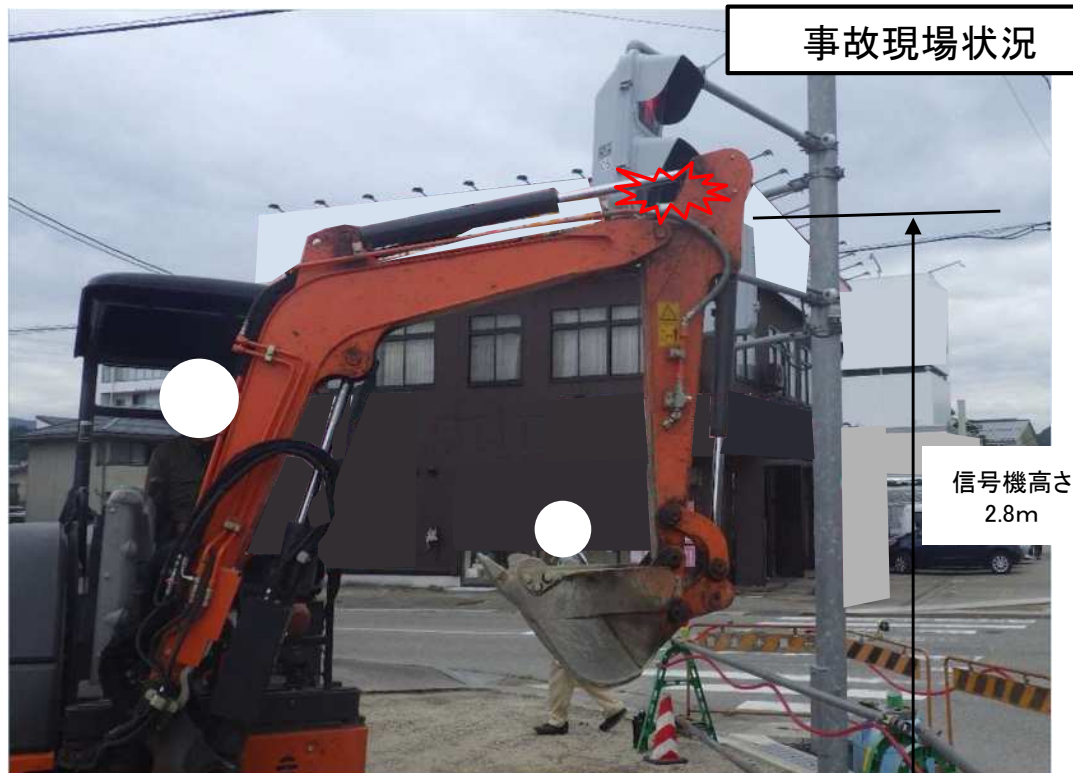
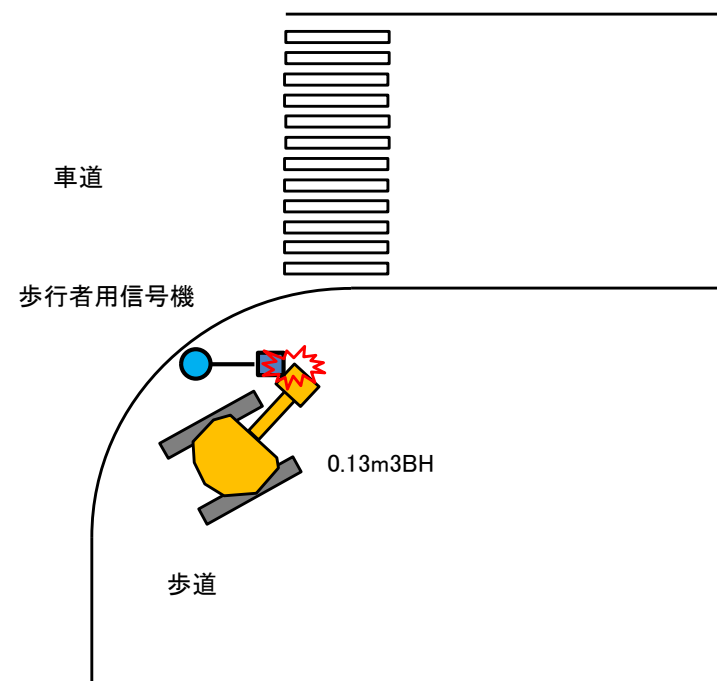
0.13m3級バックホウにて路盤整正作業後、移動・旋回したところ、歩行者用信号機にアームが接触しレンズが破損した。

【被害状況】 公衆物損 歩行者用信号機レンズ破損（機能に支障なし）

- ・支障物件には、目立つ箇所に注意看板を設け、注意喚起を行う。
- ・重機運転者は誘導確認により操作を行い、誘導者は重機移動時には必ず誘導を行う。
- ・KY活動において、当日の作業内容及び作業場所で想定される災害についての留意事項や注意点を作業前に確認徹底する。
