## 令和5年度に建設工事で発生した事故事例（架空物事故）

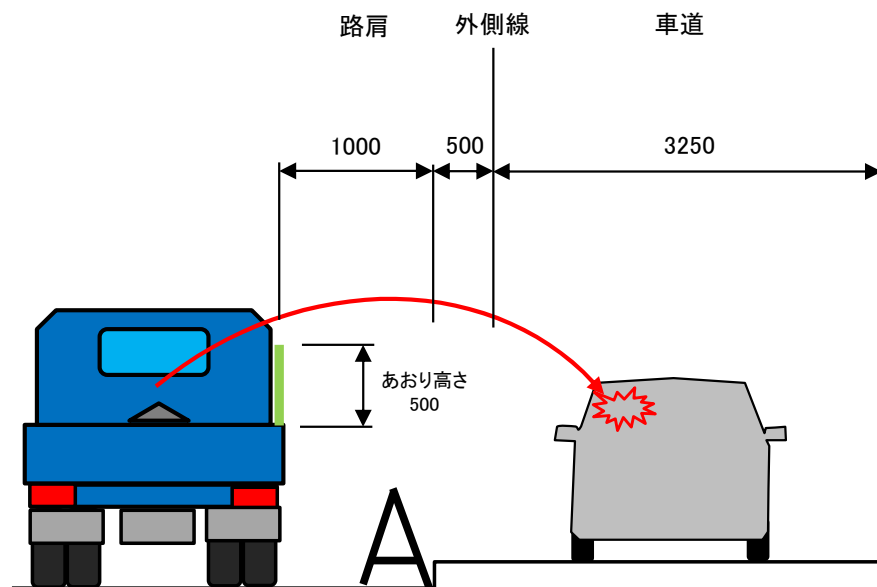
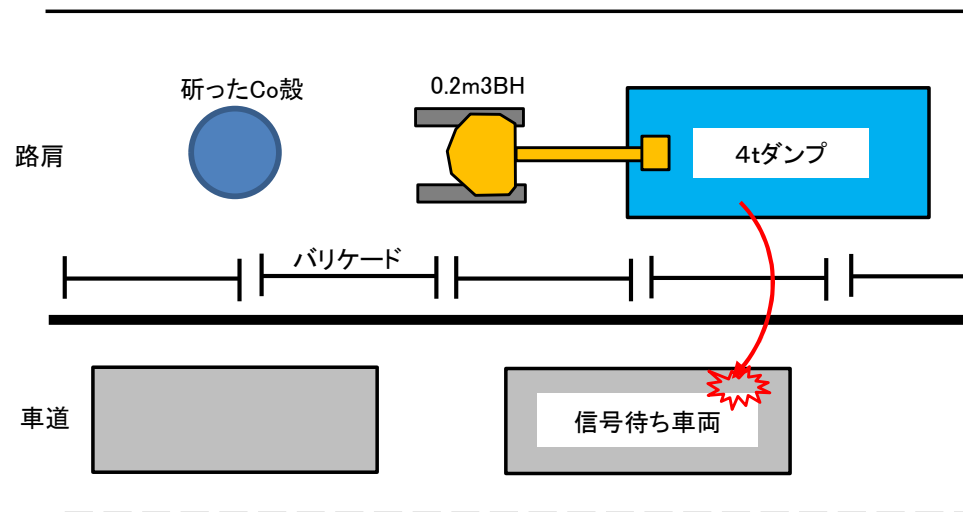
バックホウ(0.2m<sup>3</sup>)で取り壊した歩車道境界ブロックを4tダンプトラックに積み込む作業中、コンクリート殻の破片が跳ね、信号待ちをしていた乗用車のフロントガラスを損傷させた。

【被害状況】 公衆物損 一般車両フロントガラス損傷

・通行車両が作業箇所の真横で停車しないよう、交通誘導員を配置し作業箇所より手前で停車させる。  
・積込時に殻等が跳ね荷台から落下しないよう、ダンプトラックと一般車両通行帯との間に高さ2.5mの飛散防止ネットを設置する。

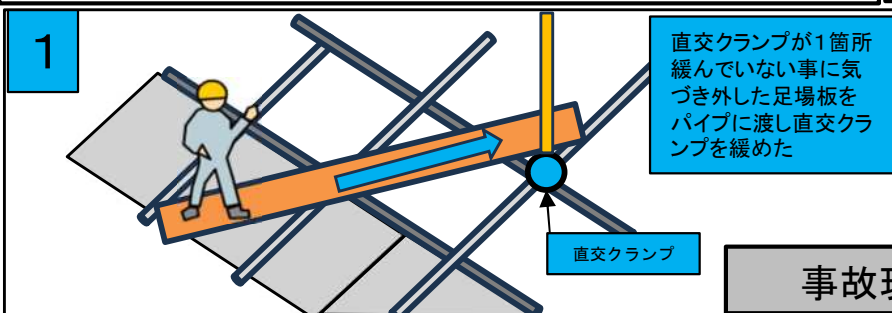
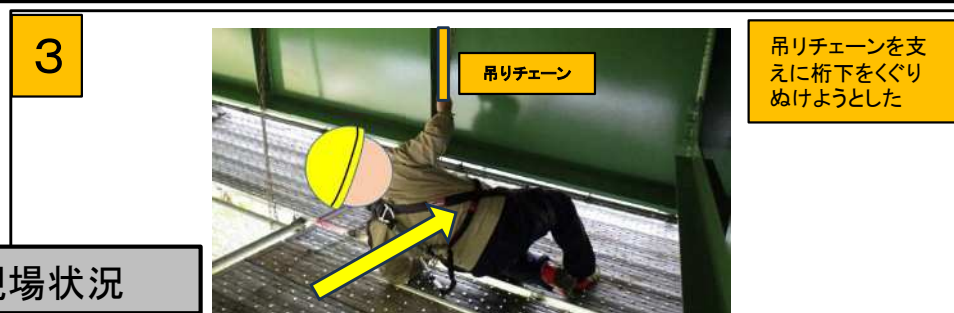
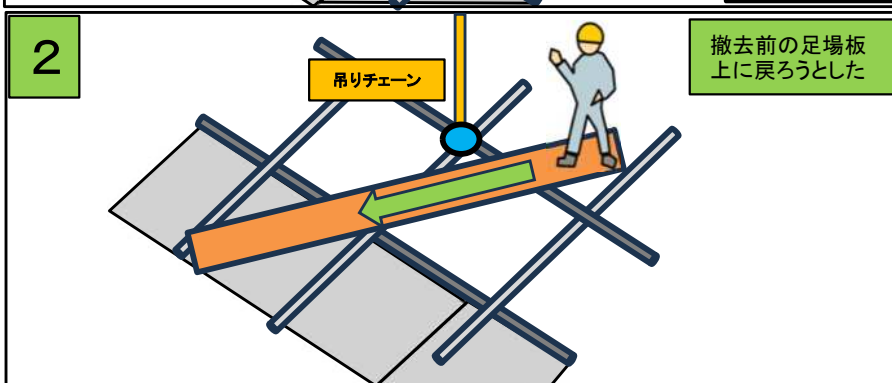
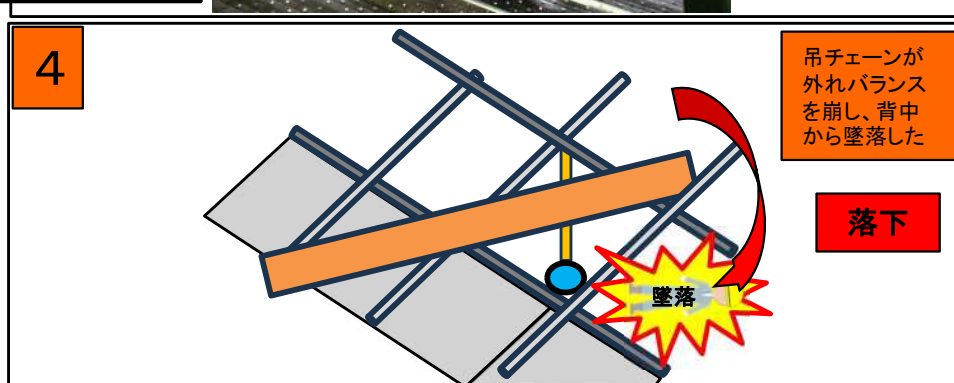
【被害状況】 業者人身 十二指腸損傷、左上腕骨開放骨折、左恥骨骨折、左座骨骨折、仙骨骨折、第8胸椎破裂骨折、左多発肋骨骨折、左血気胸、左肺挫傷、脾損傷、脾内仮性動脈瘤、左横隔膜下臓側腹膜損傷

- 作業床を40cm以上確保するため道板を2枚以上設置し、単管パイプに固定する。また、解体作業時は安全帯のフックを掛ける位置が限定的になるため、親綱を新たに設置するなど安全帯のフックを掛ける場所を確保する。
- 足場の組立て等作業主任者に職務を再認識させ、作業主任者が足場上の作業を常時監視できるよう作業員の配置計画を見直す。
- 現場関係者への安全訓練による安全意識の向上のため突発的な作業においても指差呼称による危険予知を徹底し、工事再開前に作業従事者に安全教育を行う。

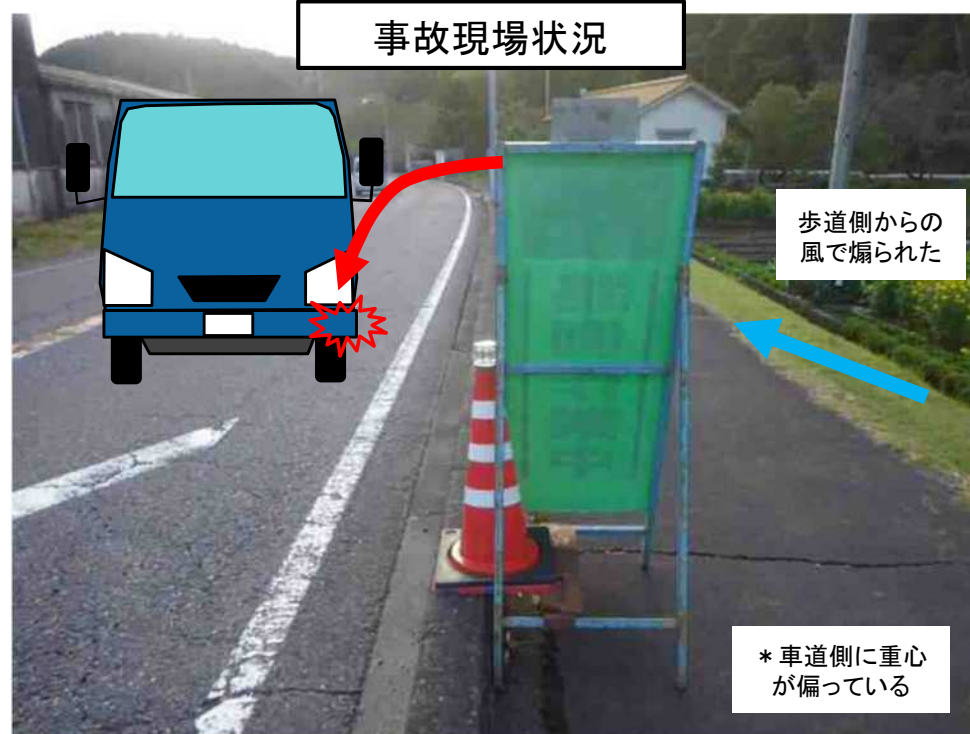
路側に設置してあった注意喚起看板が風により転倒し、通行中の一般トラック左側バンパーに接触損傷させた。

【被害状況】 公衆物損 一般車両バンパー損傷

・看板の設置については、構造物(防護柵、グレーチング、歩車道境界ブロックの水抜き孔、仮設の単管又は木杭等)に固定することを原則とする。  
・固定が不可能な場合は、看板が安定する位置に重りを据え付け、転倒防止対策を行う。

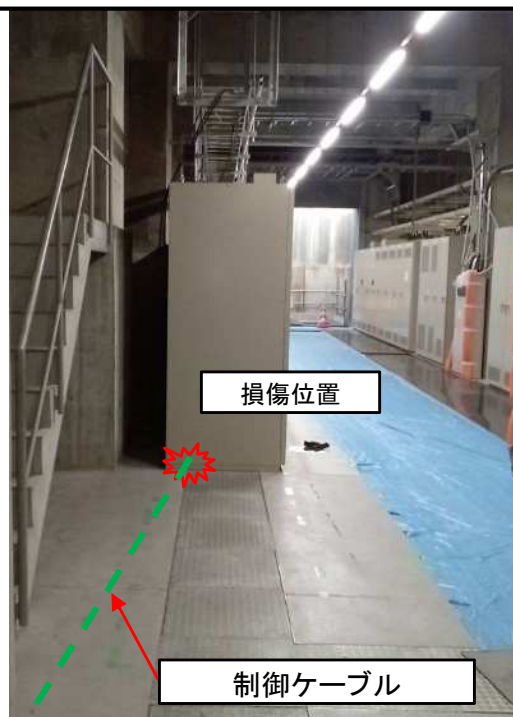
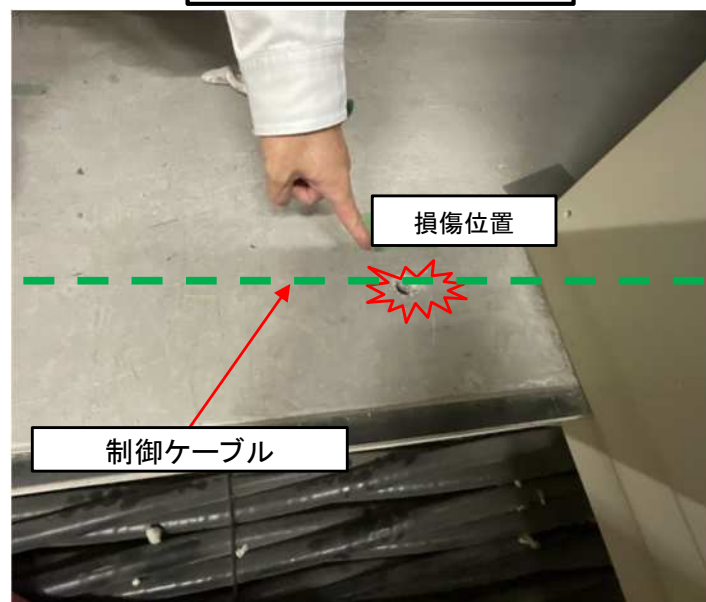
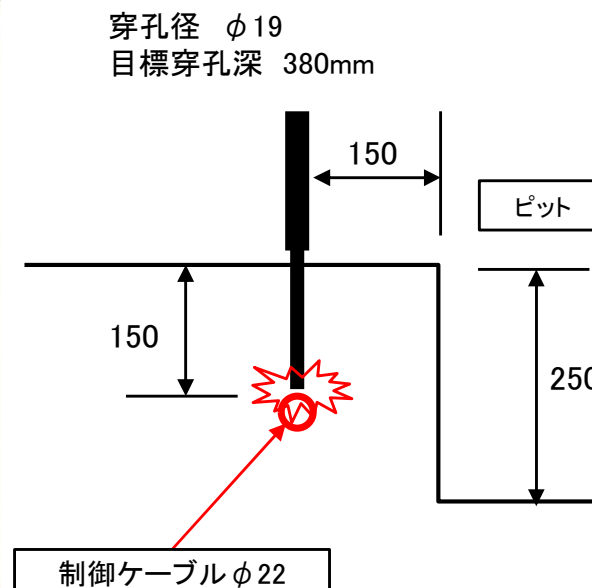
受電盤据付アンカーを穿孔中、ドリル切先にて既設特高制御線を損傷させ、その影響で全館停電させた。

【被害状況】 公衆物損 ビル1棟停電（入居31団体） 2時間44分

- ・「地下埋設物・躯体埋込み配管等の事故防止マニュアル（営繕版）」にあるチェックリストを使用して確認、調査結果を報告し、監督職員の立会のもと施工する。
- ・アンカー施工する箇所すべてにおいて探査機を使用した非破壊検査を行う。
- ・躯体埋込み配管等の確認位置にはチョーク、テープ等で目印を設け、KY活動において各作業員全員に作業の注意事項を確認させる。
- ・作業者は、近接作業前に再度、躯体埋込み配管等の位置などを確認し、慎重に作業を行う。
- ・工種が変わる毎に、事前に当該工種に関して安全教育を行う。

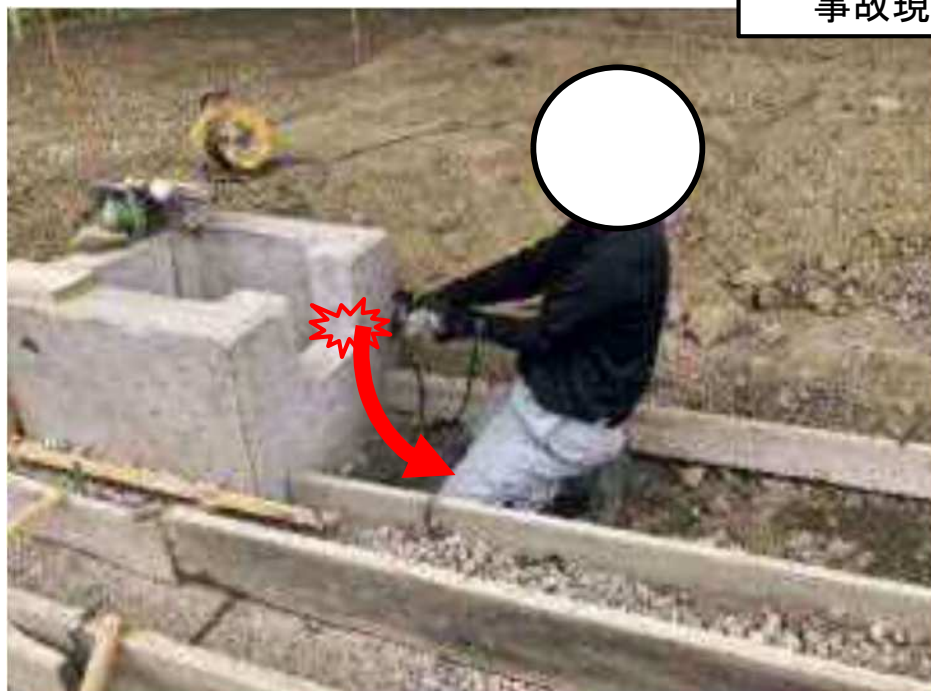
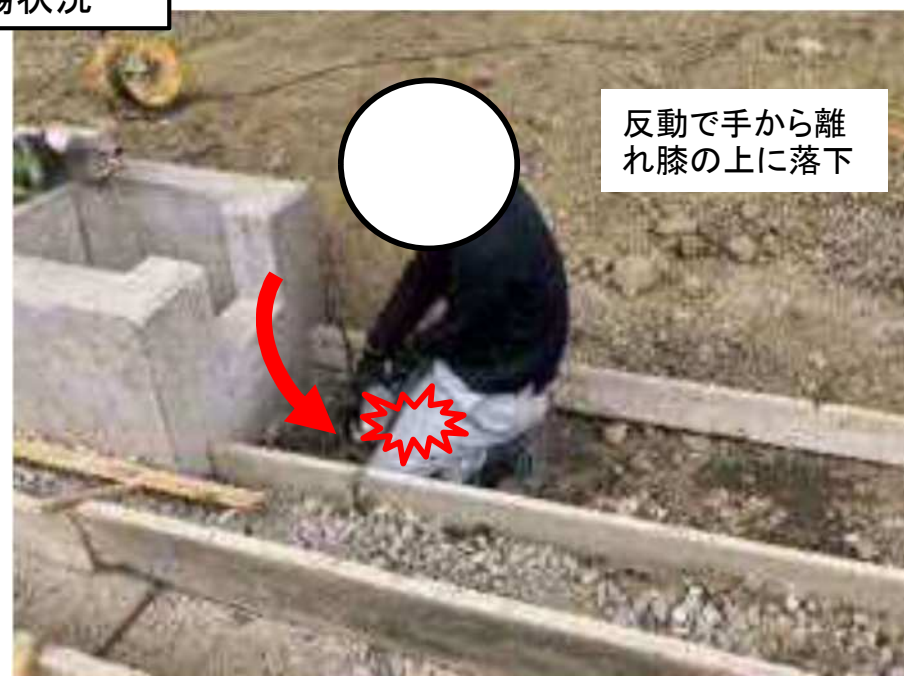
【被害状況】 業者人身 52歳 左膝部挫創、左内側広筋部分損傷

- ・耐切創用前掛けを使用させる。
- ・安全教育を再徹底するとともに、作業時には、手元を十分に確認し必ず両手で強く持って作業するよう指導を徹底する。

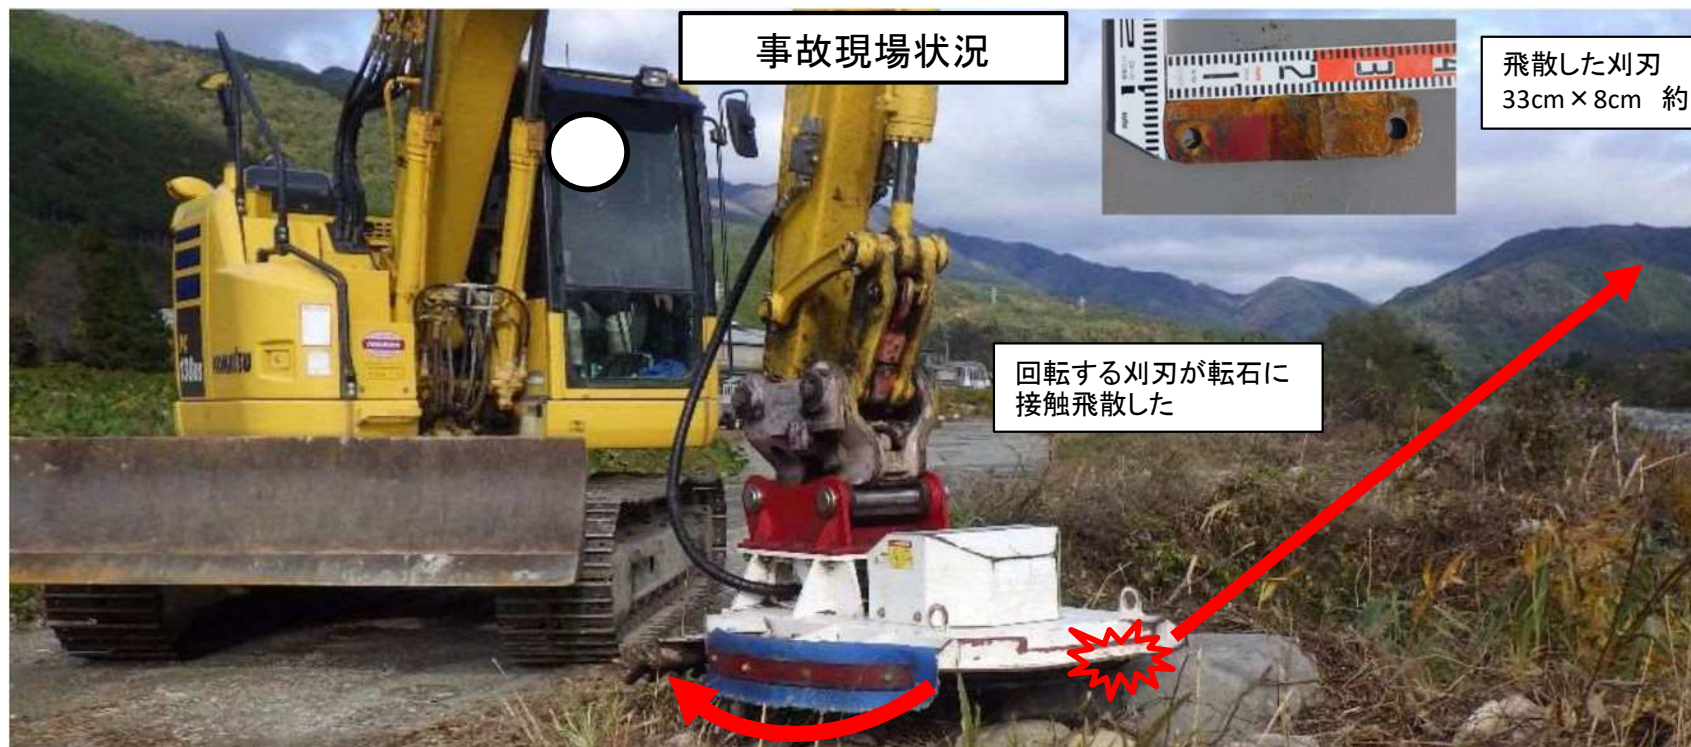
BH(0.45m3級)に草刈用アタッチメントを装着し除草作業を行っていたところ、刈刃を固定するボルトが破断し刈刃が約380m飛散。民家のカーポート及び窓枠を損傷させた。

- ・メーカーは本件の様な部品の脱落、飛散の危険を想定していなかったこと。
- ・受注者は使用機械の選定に際して、万一の部品脱落により、その部品が飛散する可能性や危険性を想定することなく、当該機械を選定し使用したこと。
- ・現場の事前調査を行ったが、繁茂した草の中の転石を発見できず、転石の位置を把握しないまま作業を行い、大型草刈機の刈刃を転石に接触させ、機械を破損させたこと。

【被害状況】 公衆物損 カーポート及び窓枠破損

- ・今回使用した大型草刈機（ロータリーカッター式）は使用禁止とする。
- ・特殊な機械（工法）を使用する場合は、施工計画書に記載し発注者の承諾を得る。
- ・草の繁茂により十分な事前調査ができない場合は、高い位置で一次除草を行った上で、地表の浮石や障害物の調査を行うなど、事前に十分な調査を行った上で作業に着手する。
- ・機械の破損が生じたときは所在を確認することを徹底し、発見されない場合は発注者へ速やかに報告を行うと共に、警察署へ紛失物の届け出を行う。
- ・重機やアタッチメントを使用する際は取り扱い説明書を熟読し、安全対策の把握を行うとともに想定外のトラブルの発生も考慮する。

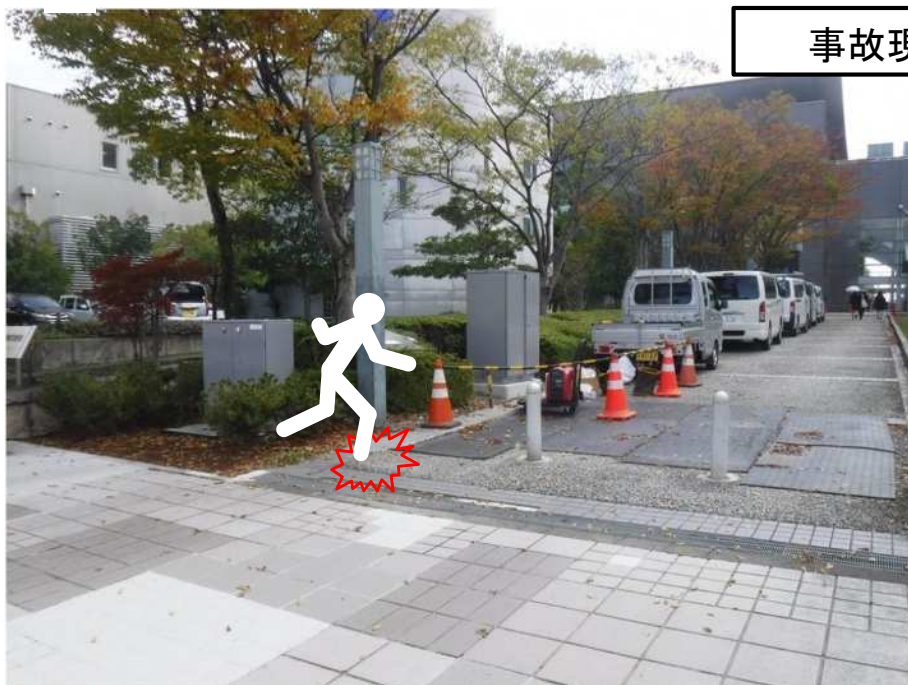
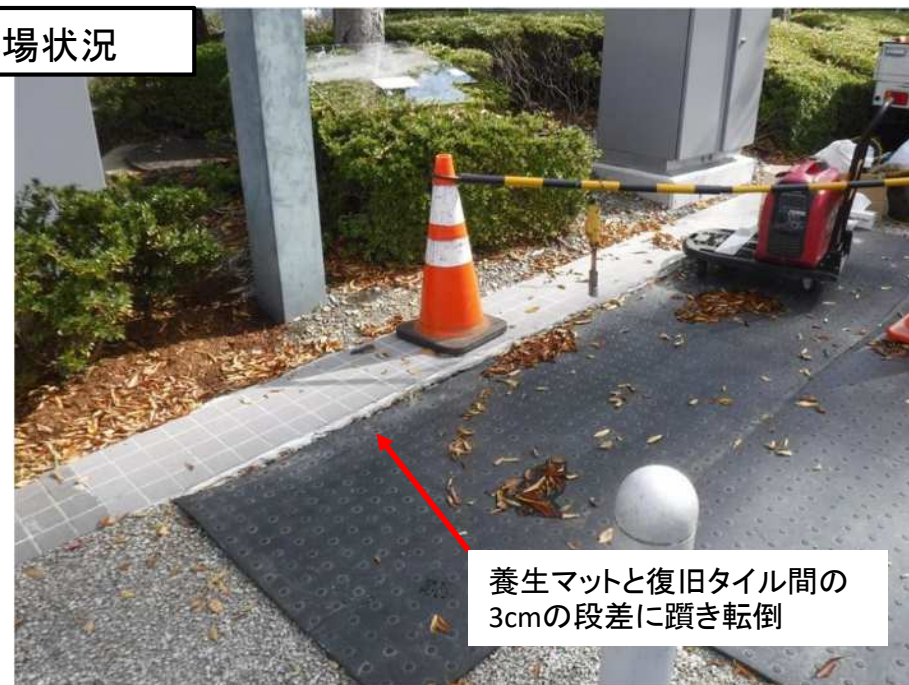
【被害状況】 公衆物損 スラックス破損

- ・「足元注意」や「進入禁止」等の注意表示を徹底する。
- ・出入口等に工事箇所や注意喚起の張り紙をし周知を徹底して行う。
- ・安全な歩行箇所へ確実に誘導できるようにコーンバーやバリケード等の区画を設ける。
- ・仮設照明等を設置し、常に注意喚起を行う。

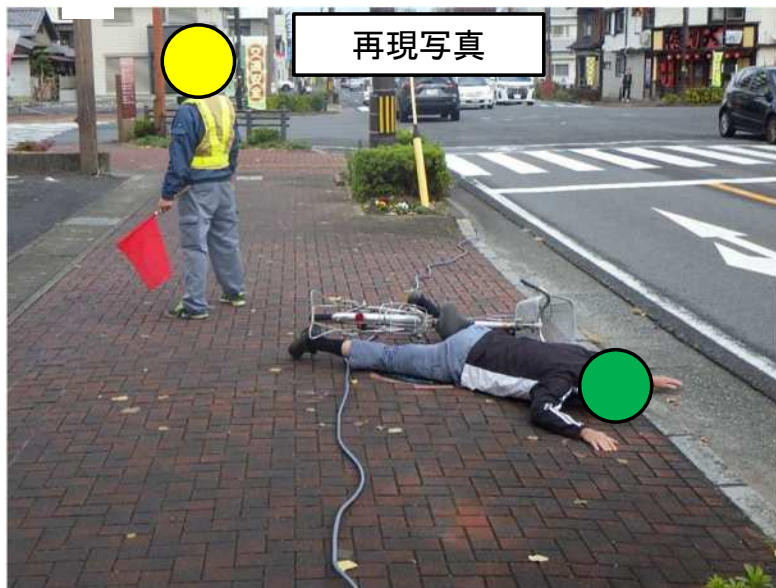
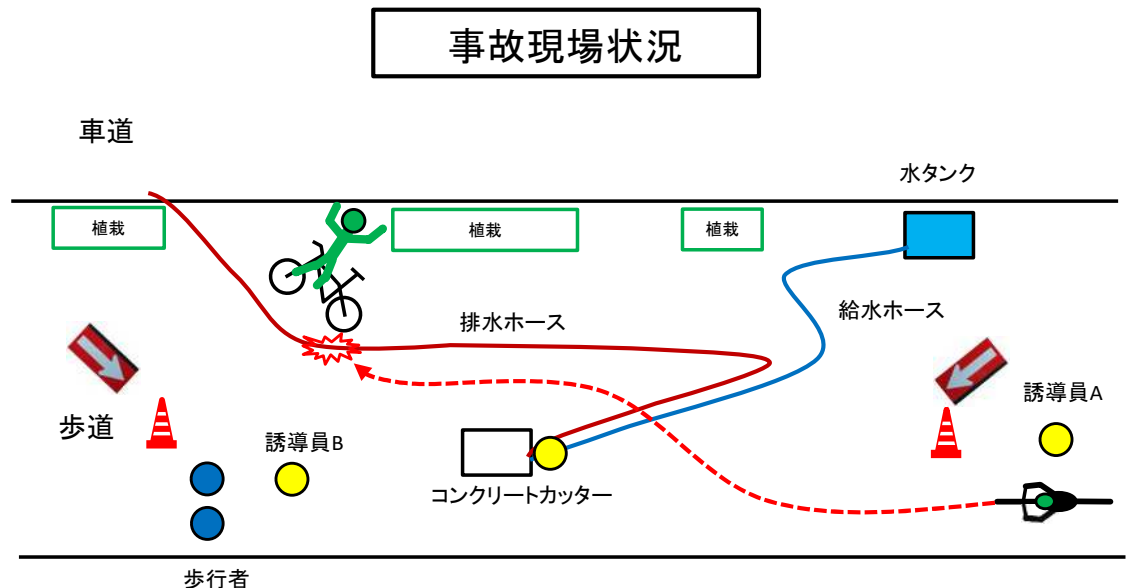
歩道舗装（インターロッキング）を切断するため、切断機からホースで車道排水桝へ排水していたところ、通行中の自転車が排水ホースに乗上げ転倒、左目の上を裂傷した。

【被害状況】 公衆人身 65歳 左目上裂傷

- ・工事施工範囲をセーフティコーン及びコーンバーで囲い、現場条件に応じた規制方法できめ細やかな安全対策を講じる。
- ・案内看板・矢印板を設置し、安全な歩行者通路を確保する。
- ・監視者を配置し、安全施設の適正配置を行うとともに、ホースが障害物とならないように整理する。。
- ・工事主任者・作業員・交通誘導員の打合せを密にし、交通処理方法・安全施設及び使用機械の配置位置・施工範囲を決定し、全員に周知する。

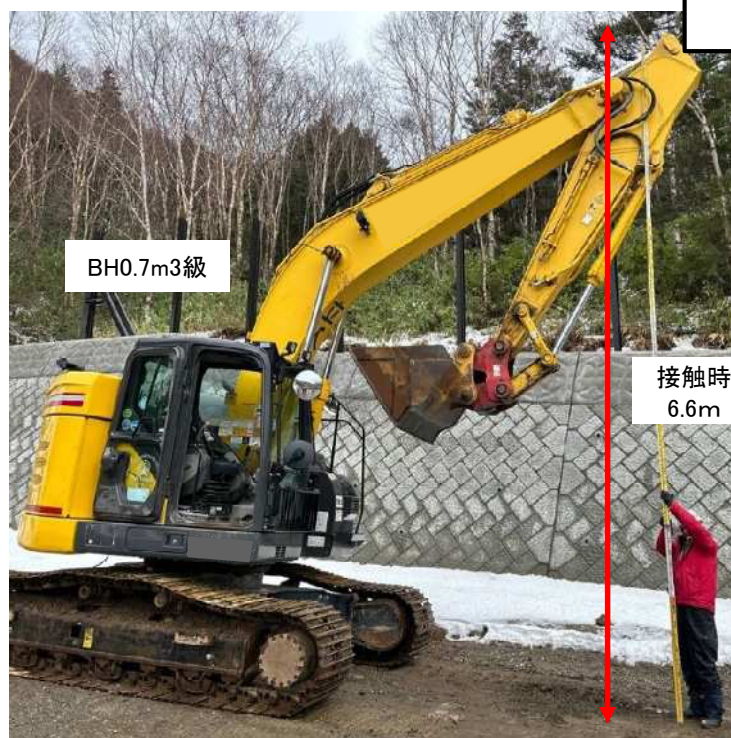
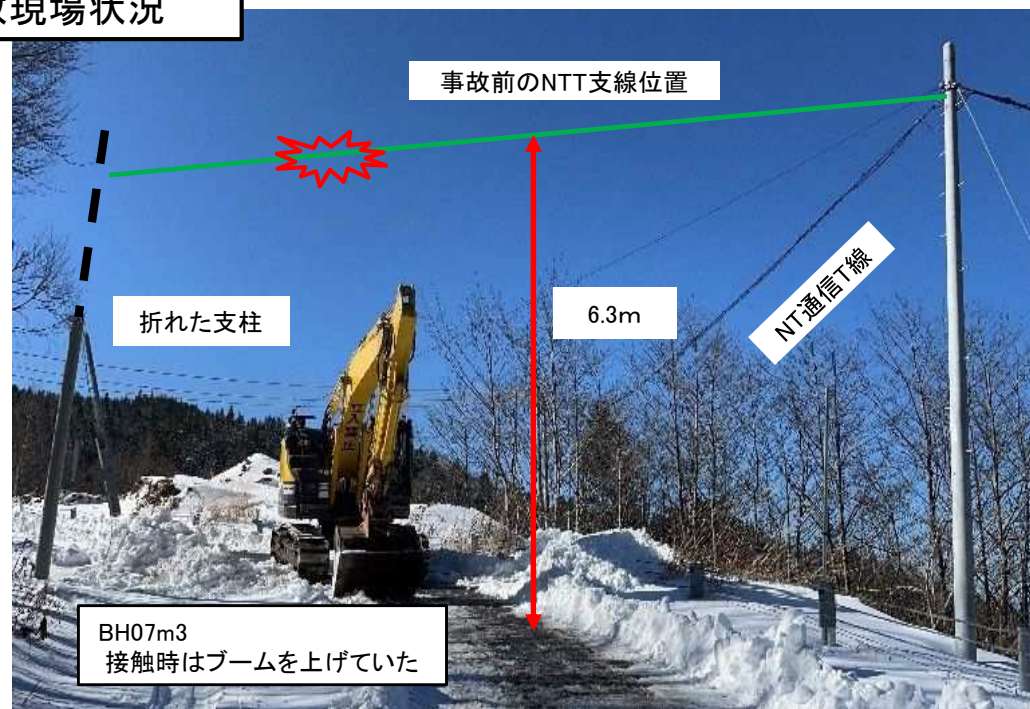
当初予定にない現場内除雪作業のためにバックホウ(0.7m3級)移動中、NTT支線に接触。そのまま気がつかず前進したため支線及び支線柱を破損。

【被害状況】 公衆物損 NTT支線及び支線柱破損(通信障害なし)

- ・「架空線等上空施設の事故防止マニュアル」を徹底する。
- ・各架空線へ保護カバー等目印を設置する。
- ・各架空線直下へ注意喚起看板やのぼりを設置する。
- ・架空線及び支線周辺でのバックホウ作業または移動の際における誘導員の配置を徹底する。

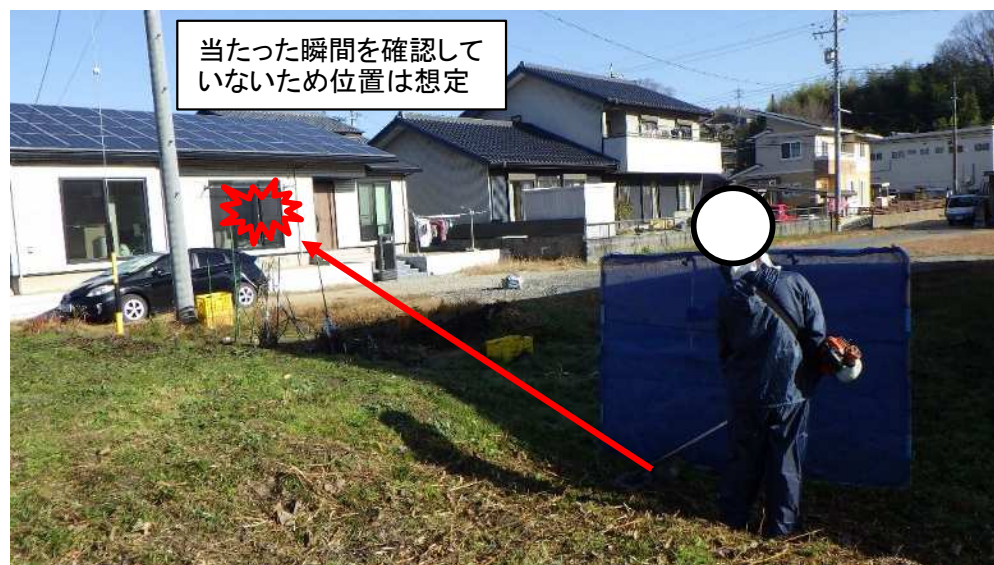
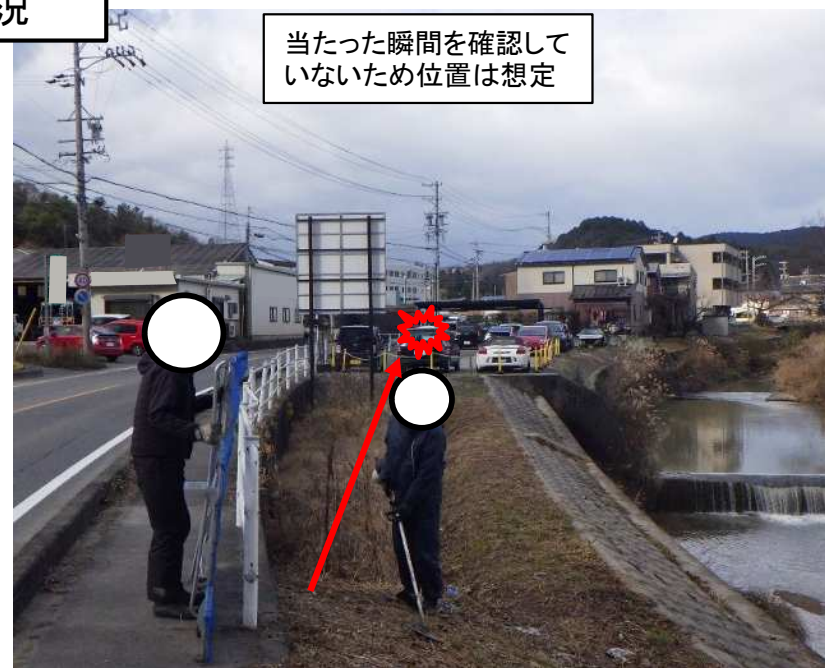
堤防除草作業中、飛石により、民家の窓ガラス及び一般車両後部ガラスを破損させた。

【被害状況】 公衆物損 民家窓ガラス及び一般車両後部ガラス破損

- ・作業範囲から30m以内に住宅や一般交通がある、又は第三者の立入りが想定される場所で除草を行う場合に飛散防止ネットの使用を徹底する。
- ・作業範囲から30m以内にある被害を及ぼす可能性のある対象物を把握する。
- ・飛び石の方向を想定した上で、対象物を防御するために必要となる飛散防止用ネットの移動方向を作業員全員に周知する。
- ・除草箇所の横方向以外への飛石に対応するため、Lの字型の飛散防止ネットを使用したり、複数方向に設置する。
- ・刈刃が地表と接触することを防止するため、スペーサーを取付け離隔を確保する。

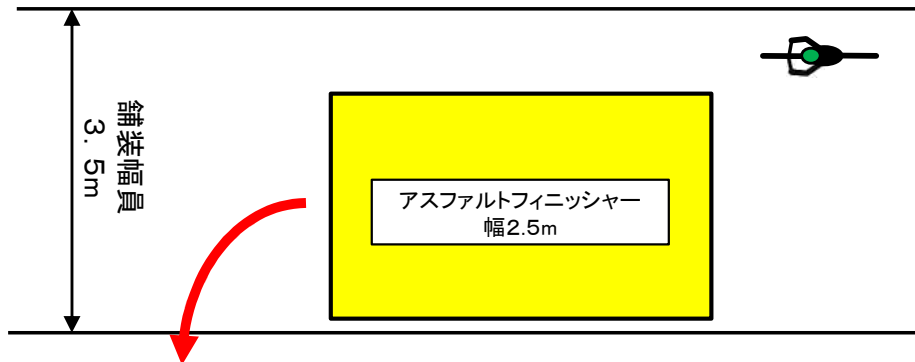
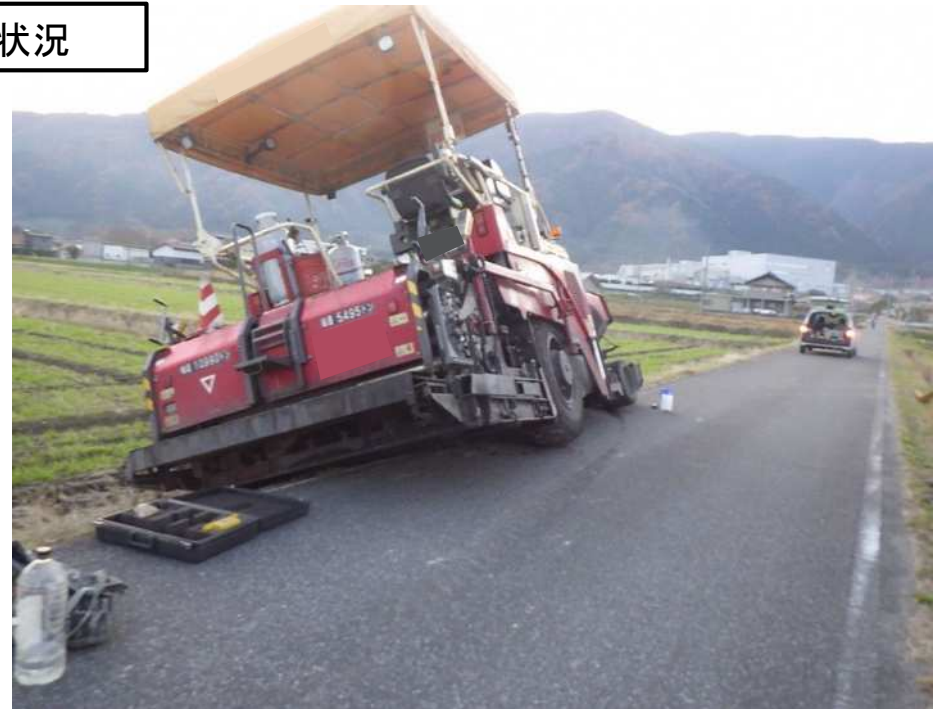
作業終了後アスファルトフィニッシャー自走回送中、後方から自転車が接近してきたため、路肩に寄せ停車した。自転車が通過したのち、車輪位置、舵角の確認を怠って発進したところ、左前輪が路肩から転落し、アスファルト舗装と土羽法面を一部損傷した。

【被害状況】 公衆物損 アスファルト舗装及び土羽損傷

- ・アスファルトフィニッシャーの発進時には降車し、車輪の位置・舵角及び前後左右の安全を確認する。
- ・若年オペレーターに機械の安全な操作や道路の走行、機種ごとの特性について再教育を行い、技量の向上を図る。
- ・工事車両が通行する路線は事前及び日常的に保安設備や車両運行状況を巡回監視するとともに、同時に路面・路肩の状態も点検する。

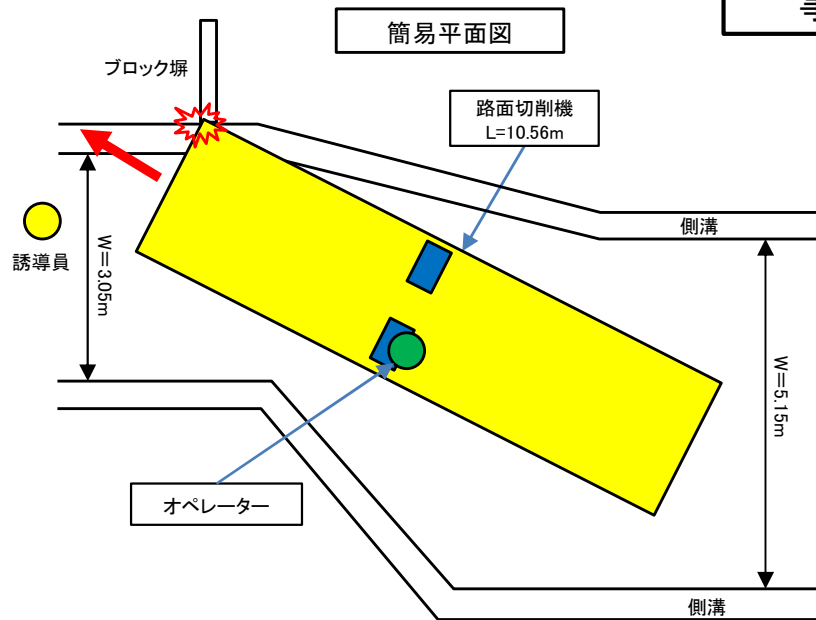
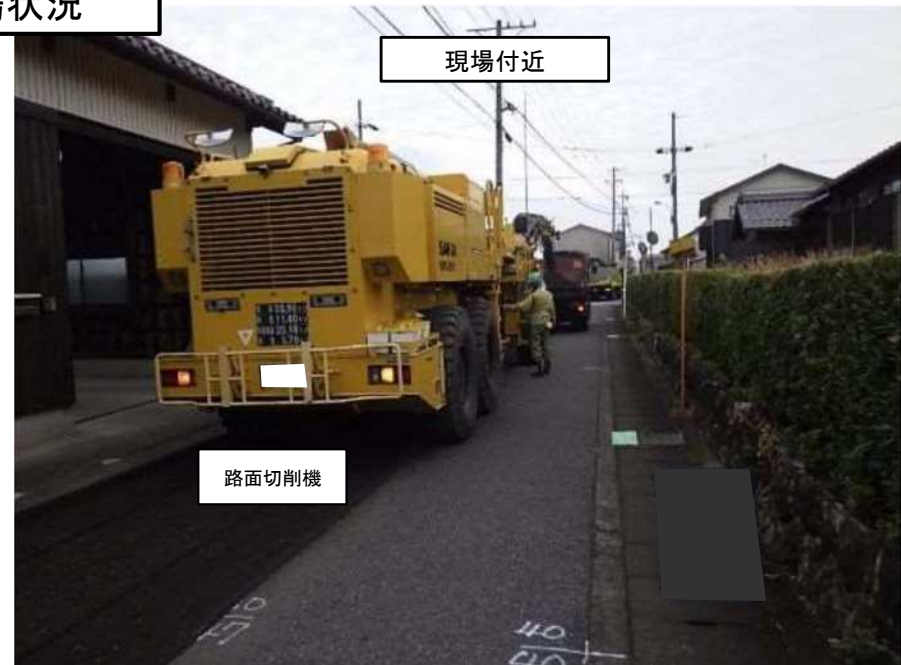
路面切削機が後退中、誘導員が止まれと声を発したが、聞こえづらくオペレーターの反応が遅れブロック塀に衝突破損させた。

【被害状況】 公衆物損 民家ブロック塀破損

- ・作業員間の連絡・合図の方法を徹底確認する。
- ・路面切削機オペレーターの運転位置を再確認する。
- ・重機のブレーキを早めにかけるよう、徹底・再確認する。
- ・誘導の際は笛を使用する。

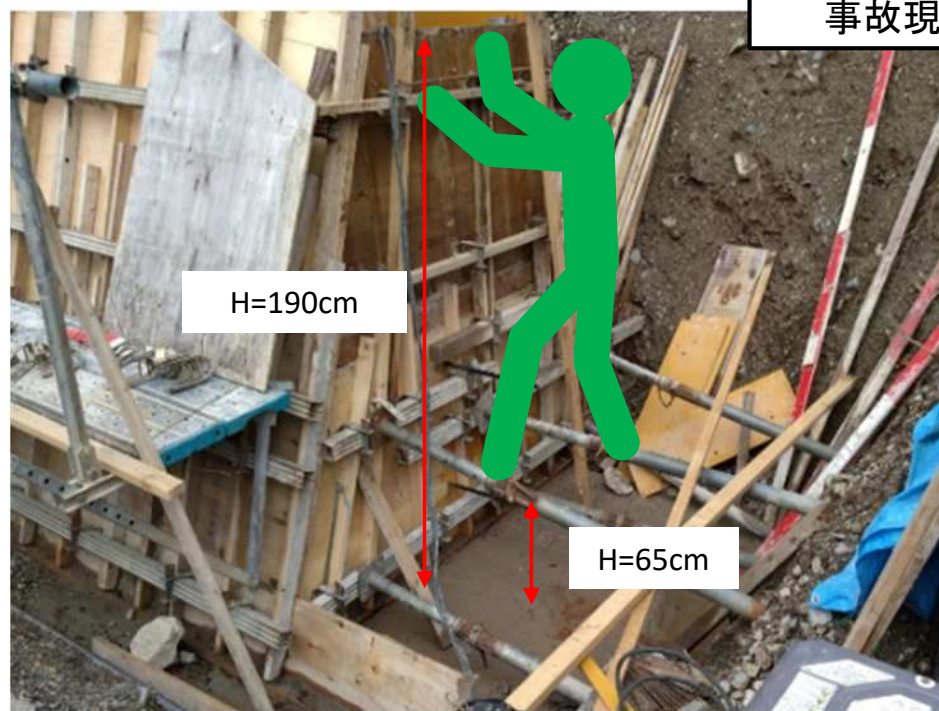
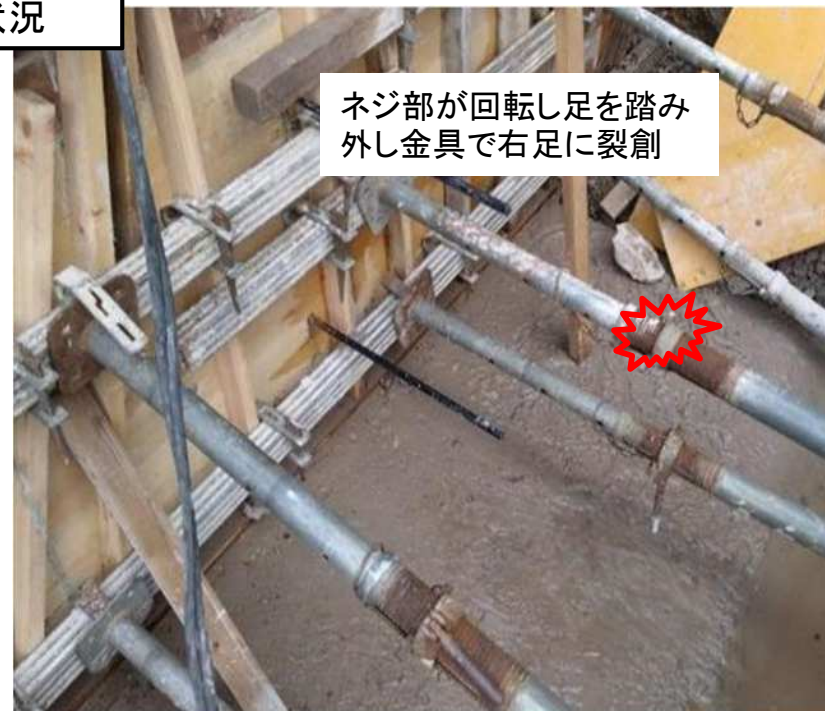
【被害状況】 業者人身 55歳 右下腿裂創

- ・不要資材の撤去および場内の整理・整頓を確実に行う。
- ・KY活動時、全員で作業手順を徹底する。
- ・安全に搬入作業が行えるよう足場等の整備を徹底する。

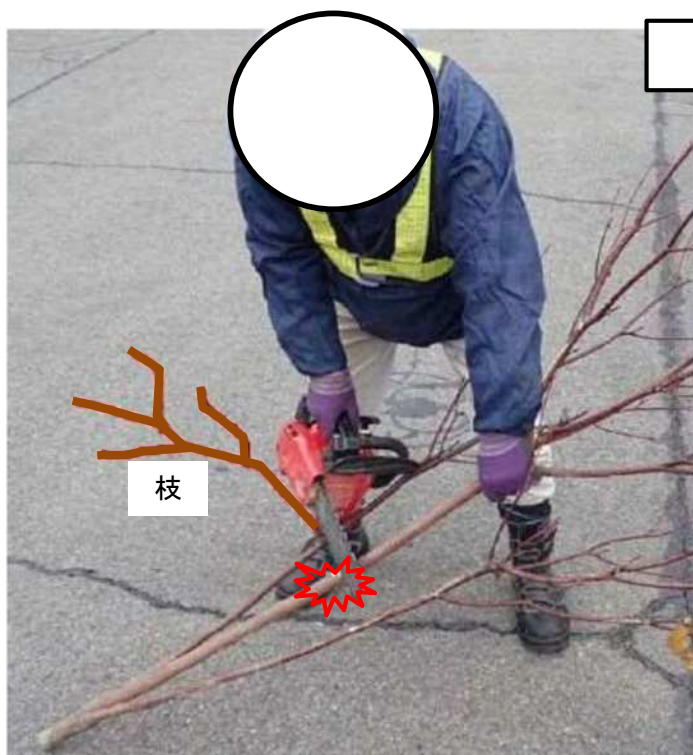
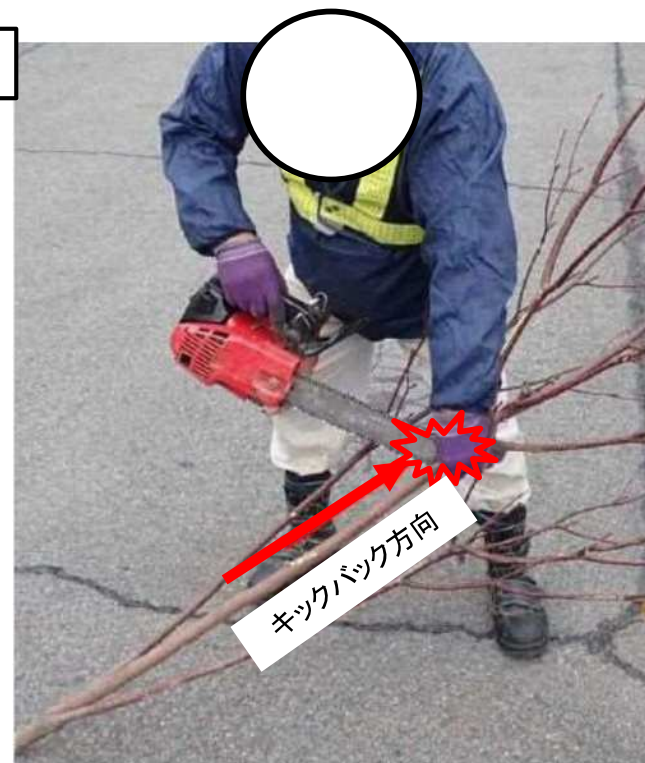
伐採した枝を片手でチェーンソー使用し小割作業していたところ、キックバックし左手甲を裂傷した。

【被害状況】 業者人身 55歳 左手背切創 筋断裂 動脈損傷

- ・片手での切断作業となる場合は、手のこ・なた等を使用する。
- ・片手で機械による作業となる場合は、片手用で安全カバーを有しているチェーンソーを使用する。
- ・チェーンソーを使用する場合は、特別教育修了者を配置する。
- ・作業手順書により、作業前にチェーンソーの操作方法（両手による操作、歯の根元で切断等）の確認を徹底する。
- ・耐切創性手袋を着用する。

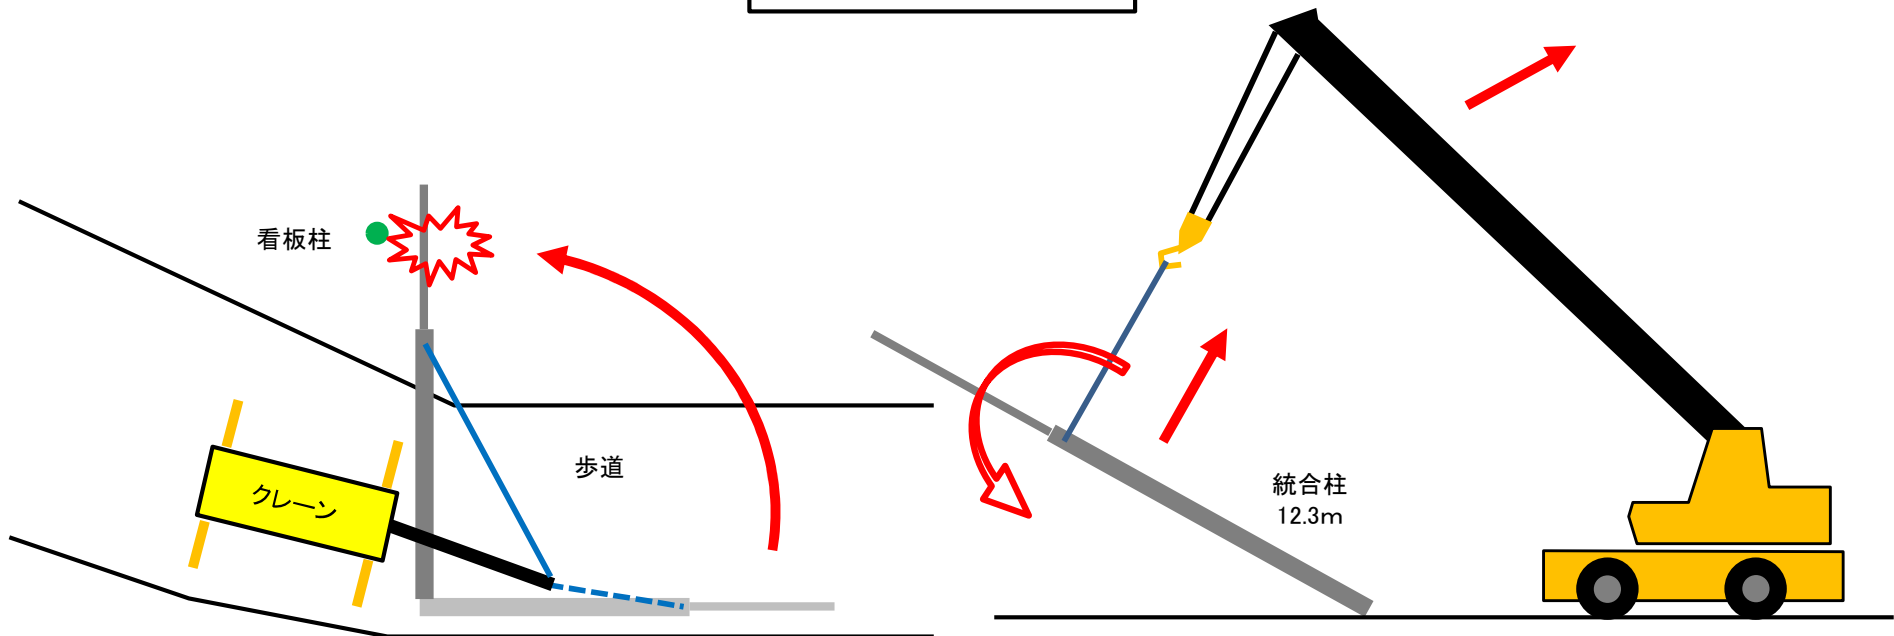
統合柱の設置を行うにあたり、13t吊りクレーンにて縦起こしする際に、吊り荷が予期せぬ回転を起こし、看板の支柱に接触損傷を与えた。

【被害状況】 公衆物損 看板損傷

- ・現場状況に応じて可能な限り、クレーン正面での直方向での縦起こし作業を実施する。
- ・介錯ロープを使用する。

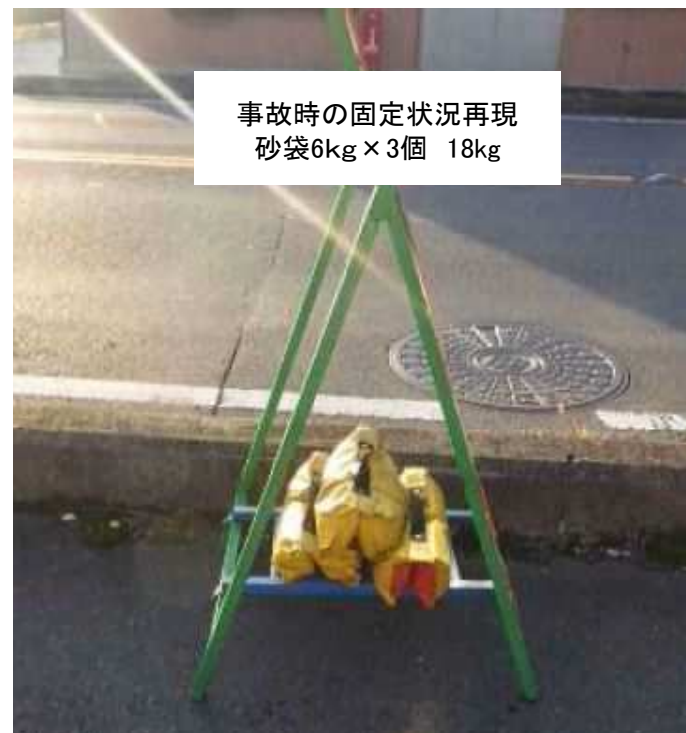
事故時の固定状況再現  
砂袋6kg×3個 18kg

【被害状況】公衆物損 一般車両バンパー損傷

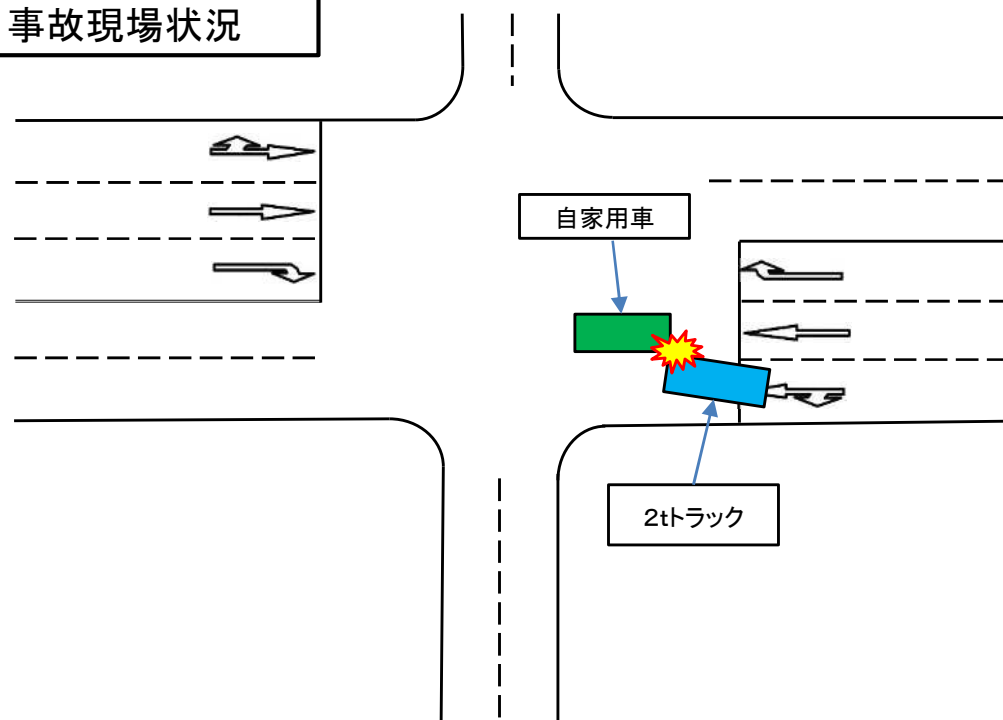
【被害状況】 公衆物損 一般車 左後方損傷

- ・道路交通法の遵守について再発防止会議を実施し社員に徹底させる。
- ・作業開始前に各班ごとに再発防止会議を行い、作業箇所に応じた転回ルート・方法を確認する。
- ・作業時に使用する2tトラックを小回りの利く車両に変更する。

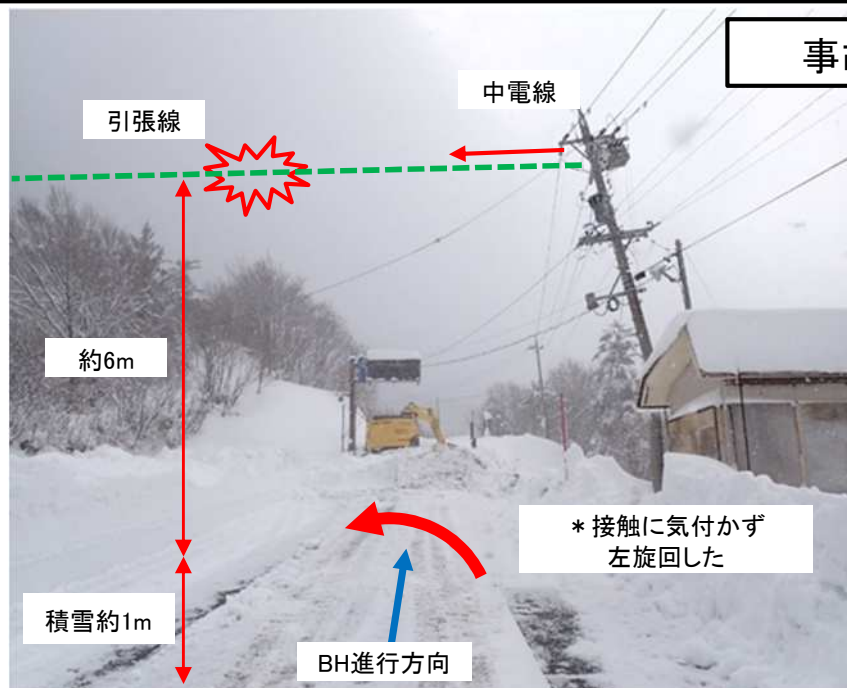
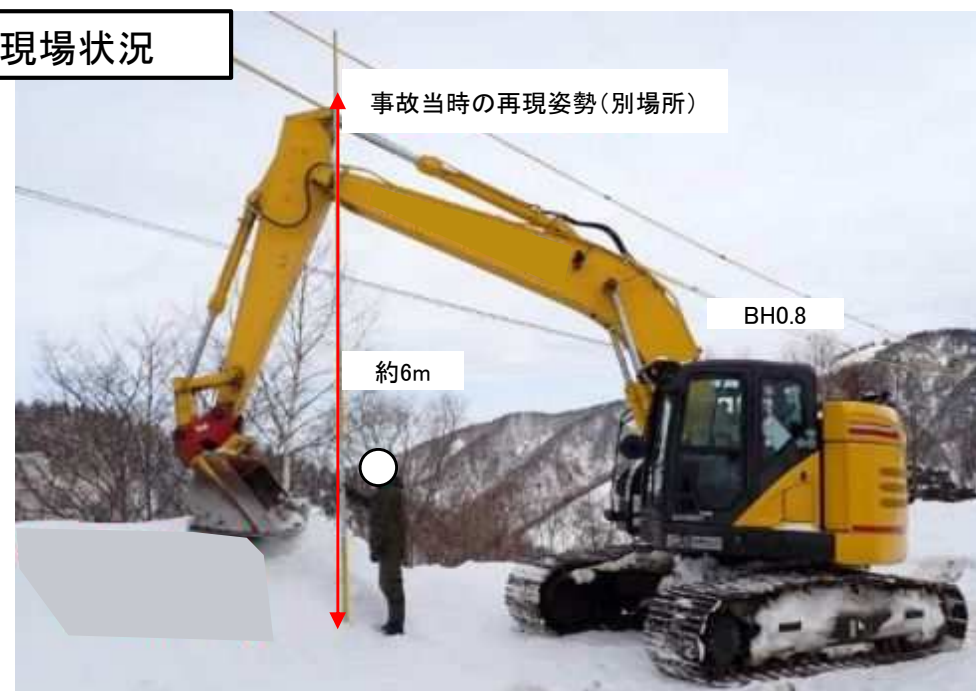
除雪作業中に、バックホウ（0.8m<sup>3</sup>級）のアームが電柱の引張線（高さ約6m）に接触したのに気がつかず旋回したため電柱を破損させた。

【被害状況】 公衆災害 電柱破損（公衆影響なし）

- ・作業員全員による当日の除排雪区間の架空線の位置確認を実施する。
- ・各架空線直下への注意喚起（雪上に赤スプレーマーキング、）を実施する。
- ・架空線及び支線周辺でのバックホウ作業の際における見張り員の配置を徹底する。
