## 岐阜県 地下横断歩道長寿命化修繕計画

令和7年8月

岐阜県県土整備部 道路維持課

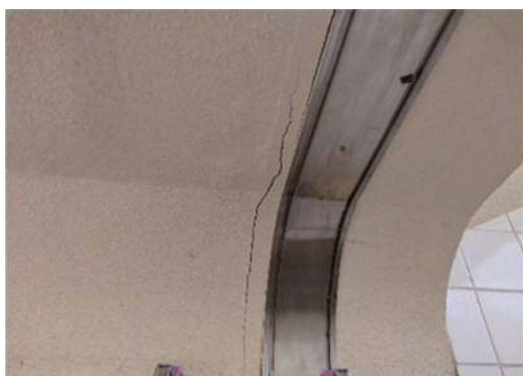
・ ひび割れ（頂版の側壁）

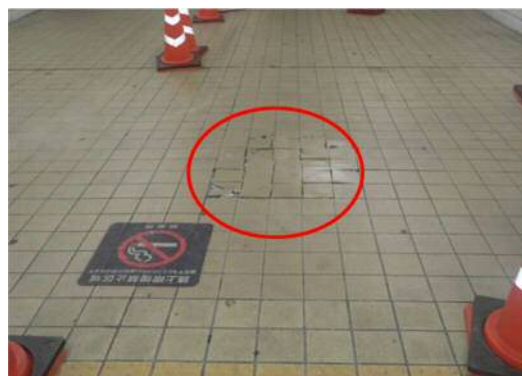
・ うき・はく離（タイル）

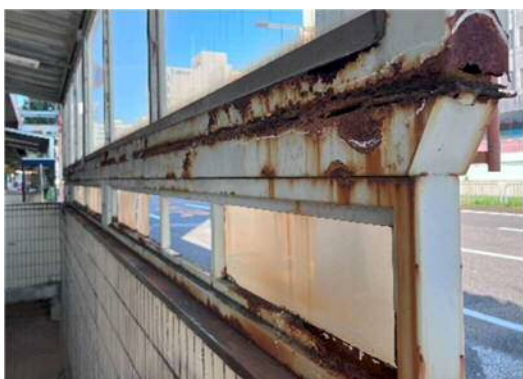
・ 腐食（上屋）

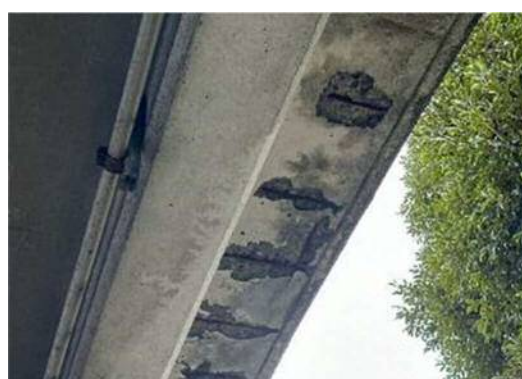
・ 鉄筋露出（上屋）
