## 原子力発電所の運営状況

2025年9月1日  
 関西電力株式会社

| 発電所名 | 高浜発電所4号機 | 発生日 | 2025年7月23日 |
|---|---|---|---|
| 件名 | 高浜発電所4号機の定期検査状況（蒸気発生器伝熱管損傷の原因と対策）<br>添付資料1 参照 | | |

| 件 名 | 中央制御室等用の空調用冷凍機の不具合の原因と対策<br>添付資料2 参照 | | |

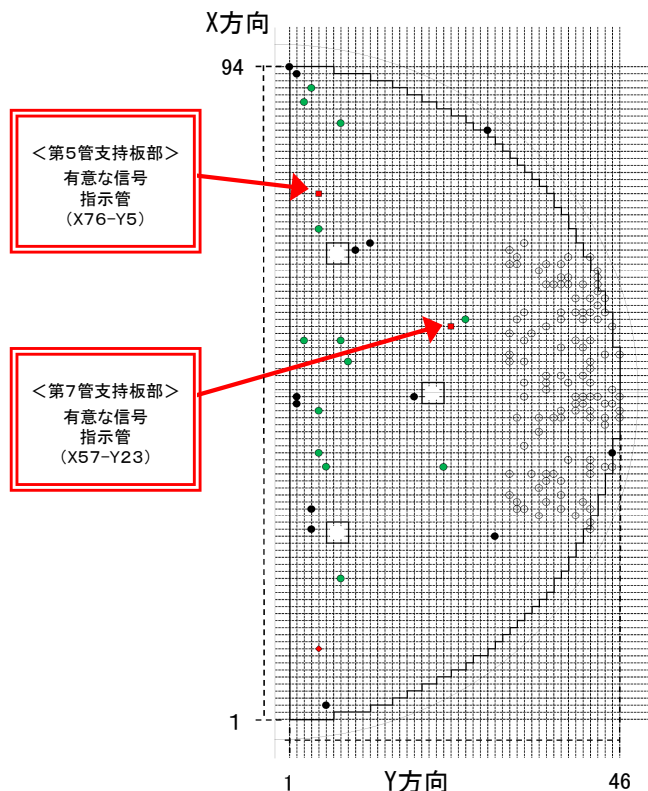
## C-SG (高温側) 上部から見た伝熱管位置を示す図

- : 今回外面減肉指示が認められた位置 ( 2本 )
- ◆ : 今回内面に指示が認められた位置 ( 1本 )
- : 既施栓管 (外面減肉) ( 13本 )
- : 既施栓管 (拡管部応力腐食割れ) ( 13本 )
- : 既施栓管 (拡管部応力腐食割れ以外) ( 110本 )

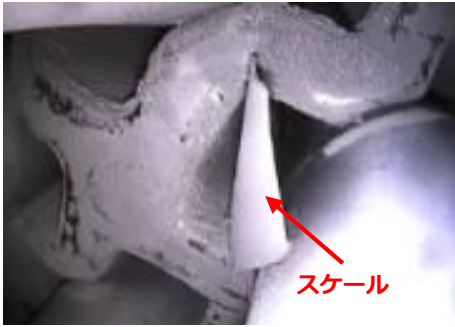
| | 高浜3号機※ | 高浜4号機※ | 備考 |
|---|---|---|---|
| 2018年 | 第23回<br>(1本) | | ○2018年以降に外面減肉発生<br><br>[写真1] 4号機第23回で確認された付着物(スケール) |

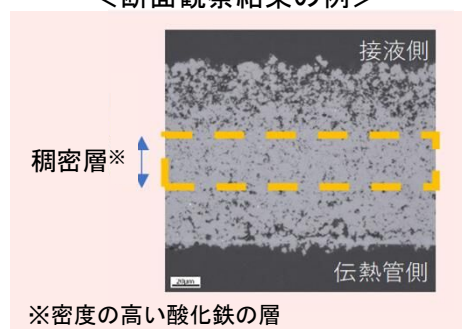
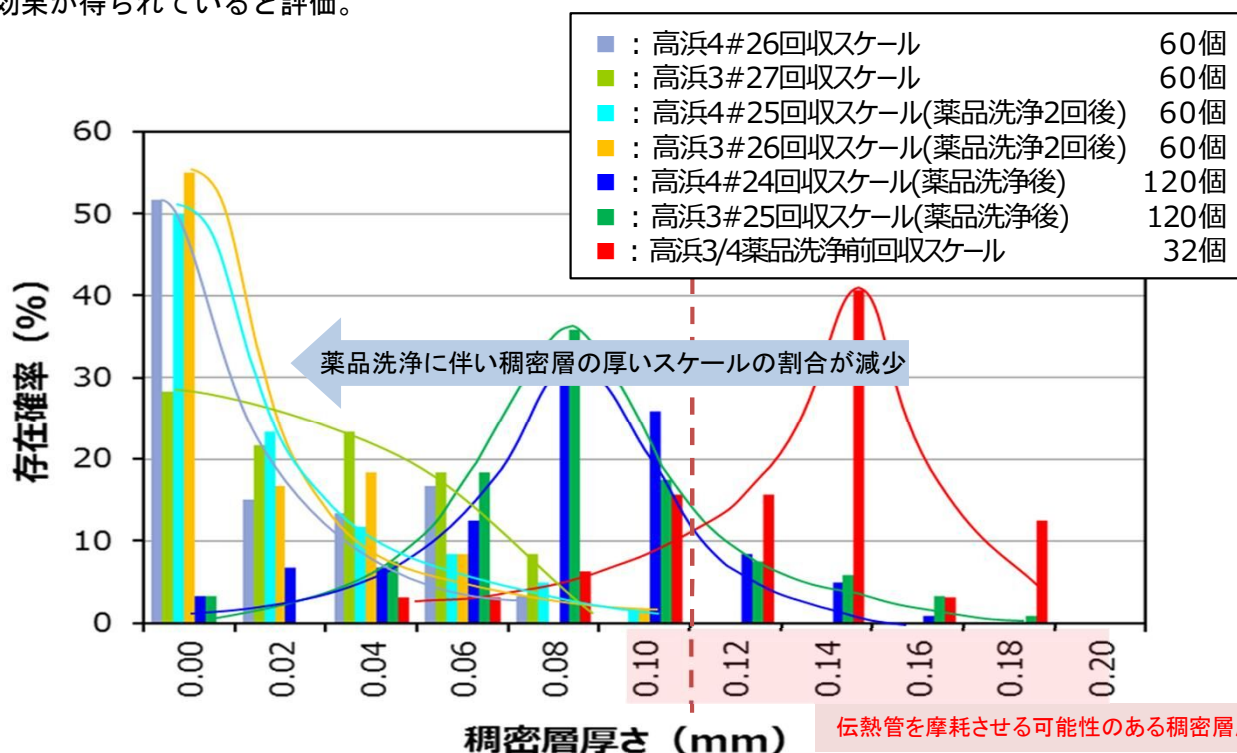
## &lt;断面観察結果の例&gt;

蒸気発生器器内から回収したスケールの断面を観察し、薬品洗浄実施前と実施後の稠密層厚さの分布に係る違いを調査。

第23回定期検査から今回の定期検査（第26回）までのスケールの稠密層厚さを比較した結果、洗浄実施に伴い稠密層が薄くなる傾向を確認。

また、伝熱管を摩耗させる可能性のある稠密層厚さ0.1mm以上のスケールの割合も大きく減少しており、薬品洗浄による脆弱化効果が得られていると評価。
