## 高浜発電所4号機の定期検査状況 (蒸気発生器伝熱管損傷の原因と対策)

2025年9月1日  
関西電力株式会社

高浜発電所4号機（加圧水型軽水炉 定格電気出力87万キロワット、定格熱出力266万キロワット）は、2025年6月18日から実施している第26回定期検査において、3台（A、B、C）ある蒸気発生器（以下、SG）の伝熱管全数※<sup>1</sup>について渦流探傷検査（以下、ECT）※<sup>2</sup>を実施しました。

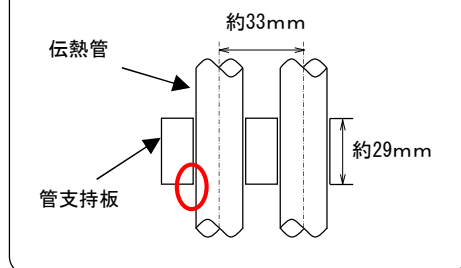
第5および第7管支持板部  
信号指示箇所拡大断面図

その結果、C-SGの伝熱管2本について、いずれも管支持板部付近に外面（2次側）からの減肉とみられる有意な信号指示※<sup>3</sup>が認められました。また、A-SGの伝熱管1本およびC-SGの伝熱管1本の高温側管板上部に内面（1次側）からの割れとみられる有意な信号指示が認められました。

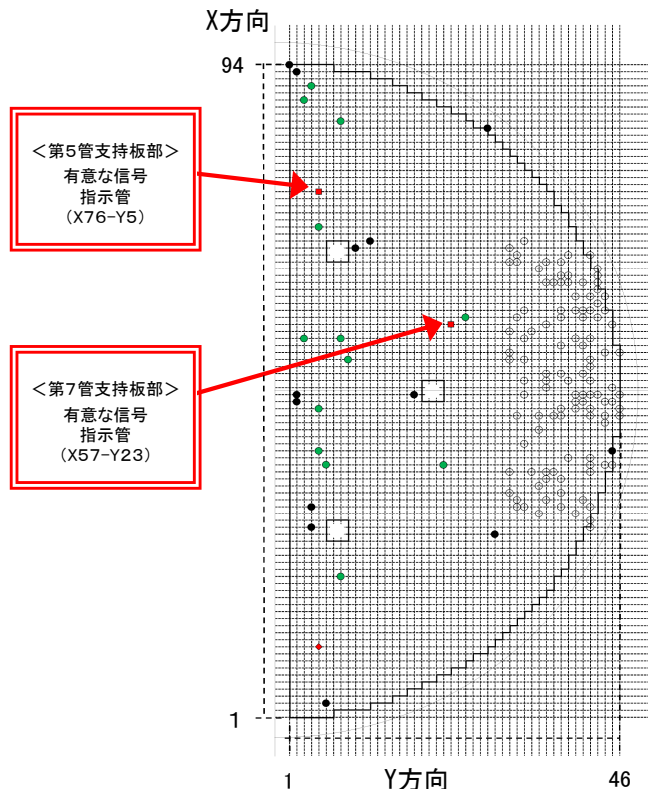
## C-SG (高温側) 上部から見た伝熱管位置を示す図

- : 今回外面減肉指示が認められた位置 ( 2本 )
- ◆ : 今回内面に指示が認められた位置 ( 1本 )
- : 既施栓管 (外面減肉) ( 13本 )
- : 既施栓管 (拡管部応力腐食割れ) ( 13本 )
- : 既施栓管 (拡管部応力腐食割れ以外) ( 110本 )

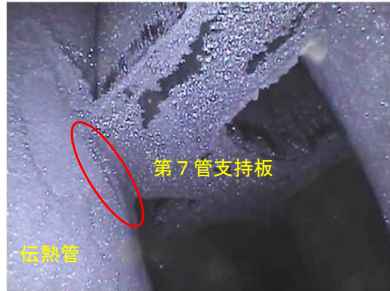
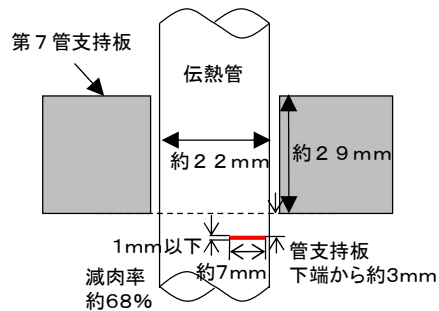
(C-S G 第7 管支持板下面付近のきずの状況)

C－S Gの管支持板下面付近に信号指示が認められた伝熱管 2 本について、小型カメラを用いた外観観察を実施した結果、いずれも周方向に摩耗減肉とみられるきずを確認しました。

その大きさは、幅約 1 mm 以下、周方向に約 2 mm、約 7 mm でした。

なお、きずの周辺にはスケールは認められなかったものの、当該伝熱管周辺の管支持板下面に接触痕を確認しました。

有意な信号指示が認められた伝熱管 4 本については、高温側および低温側管板部で施栓し、使用しないこととします。

管板、各管支持板上面に残存するスケールが次の運転サイクル中に伝熱管をきず付けないよう、小型高圧洗浄装置により、S G 器内の洗浄を実施します。

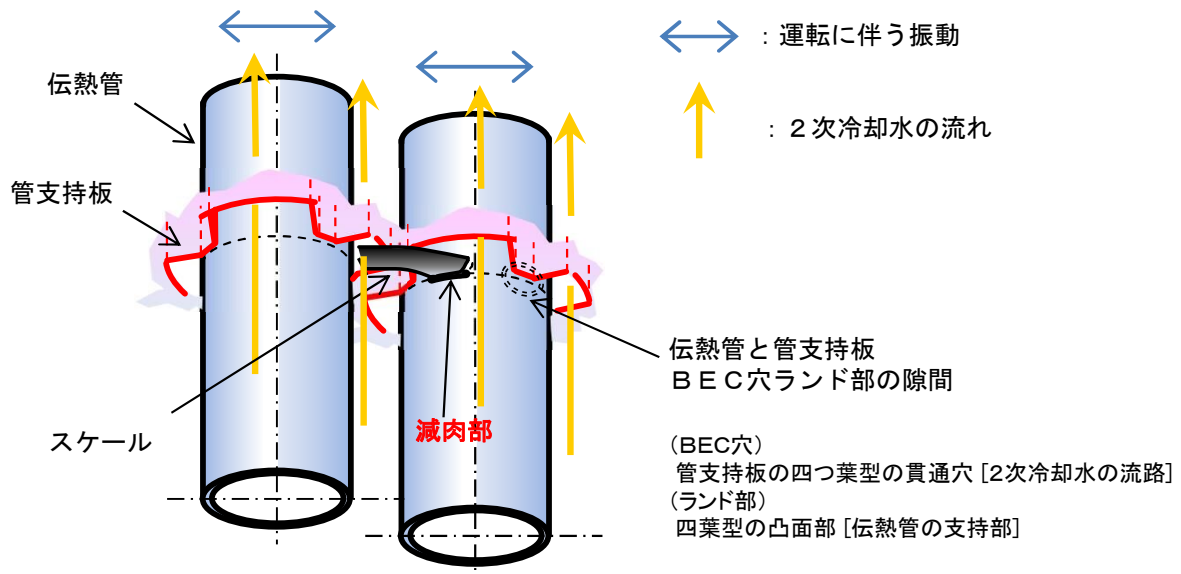
### 管支持板下面での減肉のメカニズム

過去の原因調査の中で、メーカ工場再現試験等を実施した結果、S G 器内の2 次冷却水の上昇流により、スケールの形状によっては管支持板下面に押し付けられその場に留まり、伝熱管がプラント運転に伴う振動でスケールと繰り返し接触し、摩耗減肉が発生することを確認。

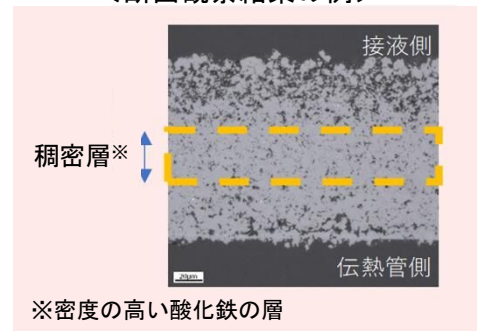
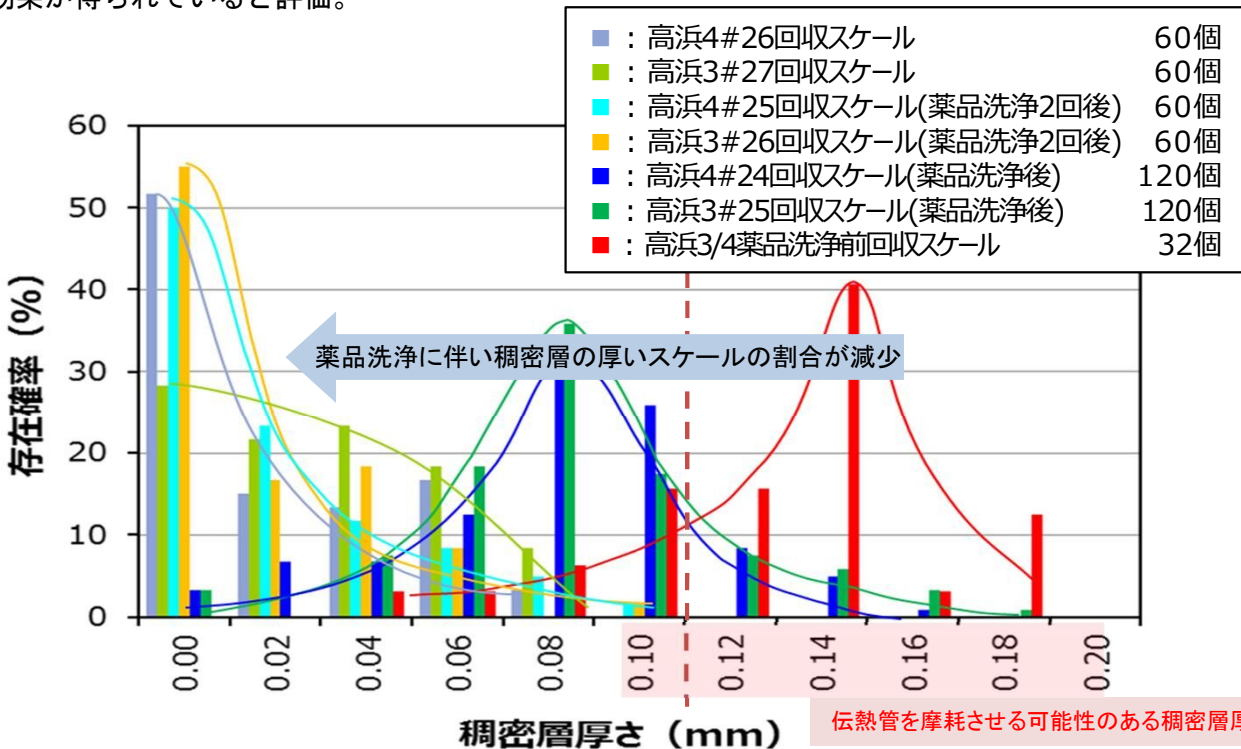
<断面観察結果の例>

第23回定期検査から今回の定期検査(第26回)までのスケールの稠密層厚さを比較した結果、洗浄実施に伴い稠密層が薄くなる傾向を確認。

また、伝熱管を摩耗させる可能性のある稠密層厚さ0.1mm以上のスケールの割合も大きく減少しており、薬品洗浄による脆弱化効果が得られていると評価。
