**大飯発電所3号機の保全品質情報**  
**(B-循環水ポンプ圧油導入装置からの油漏れの原因と対策)**

2025年9月10日  
 関西電力株式会社

# 大飯発電所3号機 B-循環水ポンプ圧油導入装置からの油漏れの原因と対策

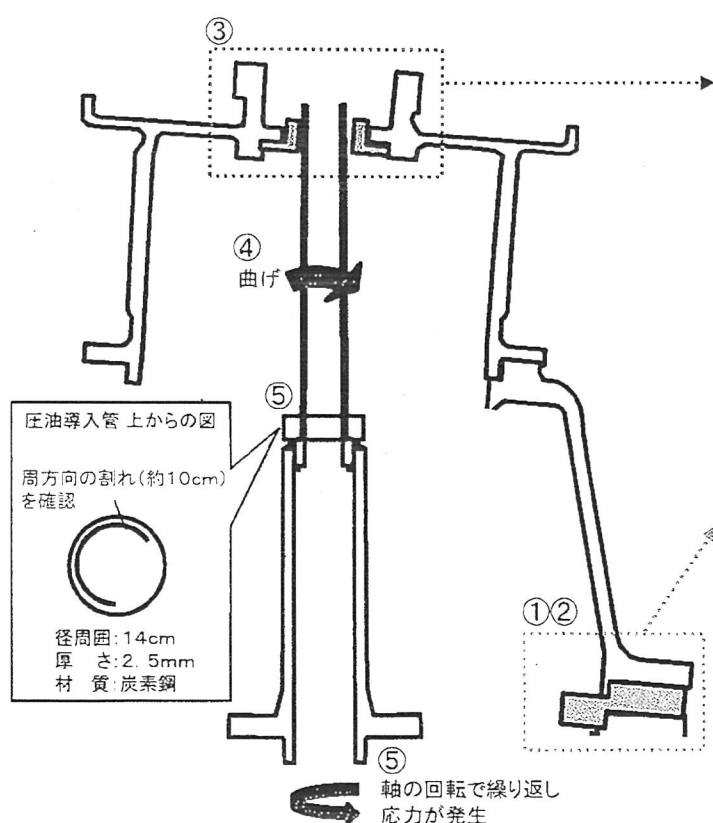
<圧油導入管割れの推定メカニズム>

- ①調整板とモータ上部油槽蓋の合わせ面が水分により腐食
- ②分解点検後の組立時に、台盤および調整板に傾きが発生
- ③軸受が圧油導入管に接触した状態
- ④圧油導入管に曲げ応力が発生
- ⑤循環水ポンプの運転により軸が回転することで繰り返し応力がかかり、圧油導入管の中間部に割れが発生

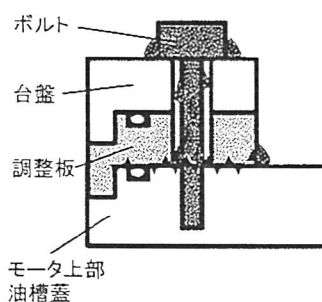
①ボルト穴部や調整板とモータ上部油槽蓋の合わせ面から水分(雨水等)が長年にわたって侵入し、合わせ面が腐食

調整板下面の腐食

モータ上部油槽蓋上面の腐食
