中央新幹線日吉トンネル南垣外工区における  
井戸の水位低下等に関する報告書

2025年9月

東海旅客鉄道株式会社

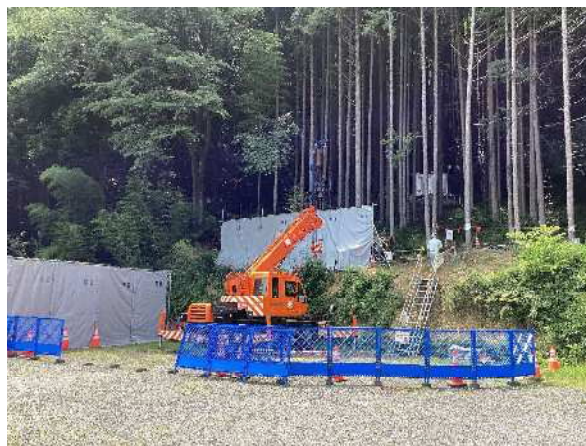
図 4-1-3 深井戸設置工事の様子

8月1日に孔壁が一部崩壊したことにより掘削ができなくなったことから、隣接箇所において9月2日から再度掘削を開始している。

今後は、掘削を進め、掘削が完了した後、揚水試験を実施し、周辺井戸への影響がないことを確認した上で、ポンプ等の設備工事を行う予定である。なお、異常（影響）が見られた場合は、作業を中止し地元へ周知するとともに、県・市へ報告することとしている。
