| 環境保全計画書 (H28.10提出、R4.4更新)<br>[ ]環境保全計画書の頁数 | 報告書(R7.9提出)<br>[ ]報告書の頁数 |

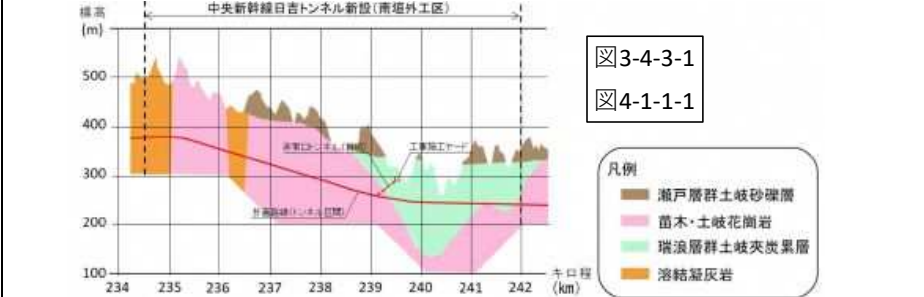
| 環境保全計画書 (H28.10提出、R4.4更新)<br>[ ]環境保全計画書の頁数 | 報告書(R7.9提出)<br>[ ]報告書の頁数 |
|---|---|
| <p>①【断層の分布】</p> <p>本工事における事業計画地及びその周囲には、評価書(表層地質図)に記載のとおり、断層は分布していない。(図3-4-3-1) [3-17]</p> | <p>当初予想していた断層位置よりも西側において地下水の流出が生じ、結果として大湫町における地下水位の低下を招いたことを、極めて重く受け止めております。[0-1]</p> <p>大湫町付近においては、路線計画時に実施した電気探査の結果、2015年に地形上の境界である大湫盆地の西縁付近に断層の存在を確認した。非常口の掘削時に状況が判明している南垣外非常口からトンネル工事に着手する一方で、その後のトンネル工事实施の計画のため、当該断層付近を中心に合計3本のボーリング調査を行った。そのうち1本は、断層破碎帯を確認するために行い、コア確認の結果、断層破碎帯を確認できた。その他の2本は、盆地西側の地質構造を調査するために行った。[1-7]</p> |
