## 令和7年度に建設工事で発生した事故事例（飛来物・落下物事故） 1-1

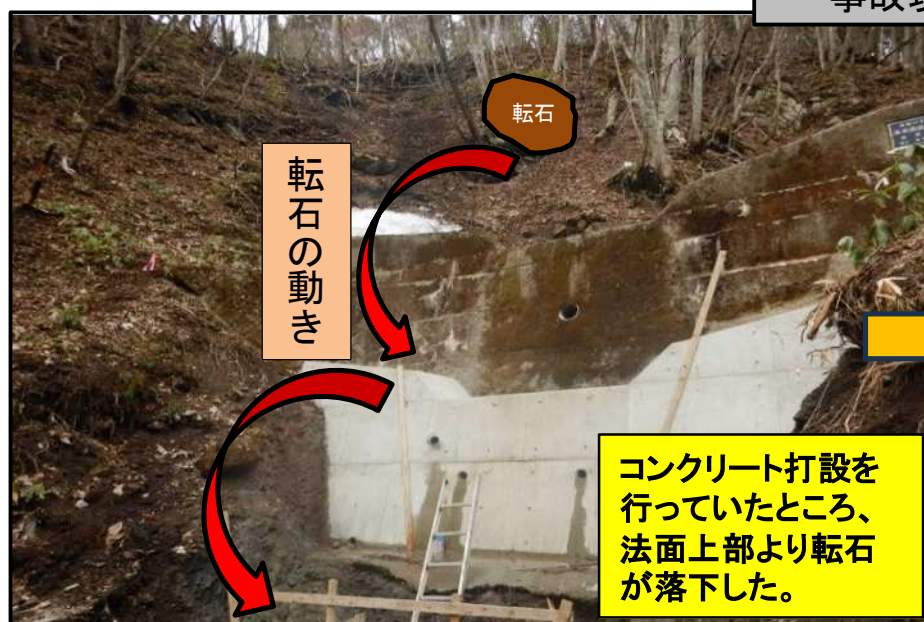
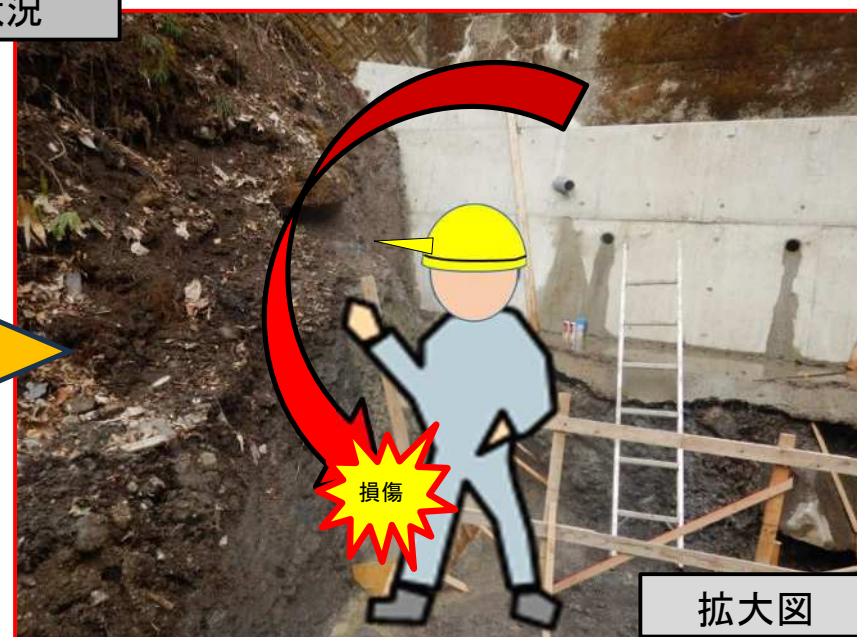
治山工事にて、3名（元請1名、下請2名）で導流工（ブロック積）基礎均しコンクリート打設中に突如右岸斜面上部から転石（25cm×15cm）があり、下請作業員1名の右上腕（肩）をかすめ、右大腿部（もも太）に当たり、打撲及び切傷した。

・事故現場は、相当の積雪が一斉に雪解けし、その融雪水が地山に影響して転石を引き起こしたと考えられ、地山の崩壊または土石の落下により作業員に危険を及ぼす恐れがあるにもかかわらず、落下の恐れがある土石を取り除き、または仮設防護柵、防護網などを設けるといった措置を行っていなかった、または必要な措置を指導していなかったことによる。

- ・作業前に斜面の状態に従事作業員が各自目視で点検する。
- ・作業前に斜面、浮石の点検をチェックリストで実施する。
- ・上下作業を行わないよう、上下作業禁止の看板を設置し注意喚起する。
- ・作業前の点検結果に応じて防護ネット等を設置し、逸脱の恐れがある場合は、二段の防護ネット等を設置する。

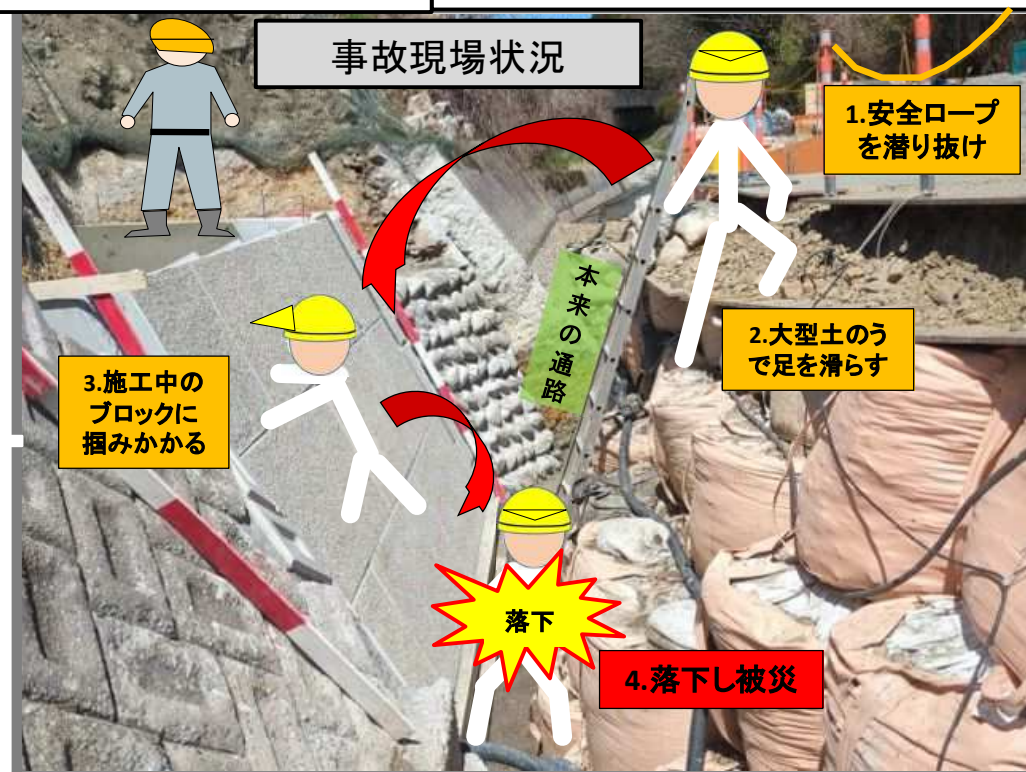
河川災害復旧事業工事中において、朝から大型ブロックの設置作業を行い、設置後に大型ブロックに水抜きパイプを設置・固定する作業を行っていた。左岸大型ブロック裏面にいた作業員から水抜きパイプの固定材として番線を渡すよう頼まれ、被災者は右岸の仮設道路の敷き鉄板位置から安全ロープを潜り、大型土のうの上に載って渡そうとした。その際、大型土のう上で足を滑らせ、対岸の護岸ブロックに張り付くようにジャンプした。落ちないように両手（素手）で踏ん張ったが、手を擦りながら護岸基礎上に仰向け（頭下流向き）で落下した。

- ・事故を起こさないとする意識が低く、安易に危険な行動をとった。  
正規のルートを通行せず、立入防止ロープを潜り抜け、近道行動をした。

本来の通路から外れ、安全ロープを潜り抜け、左岸側の作業員へ資材を受け渡そうとした。

- ・緊急の事故再発防止会議を開催し、関係者全員の安全意識向上を図る。
- ・毎日の朝礼、KY活動にて安全意識向上（細かな危険性を含め指導）を徹底する。
- ・月に一度安全教育を行っているなかで、今後類似した事故事例やヒヤリハットを加え、今回起こった事例を改めて周知し、安全意識の向上を図る。
- ・危険性の高いポイントに適宜対策（安全柵、ステップ階段の設置）を実施する。
- ・目につく場所に注意表示板を設置する。

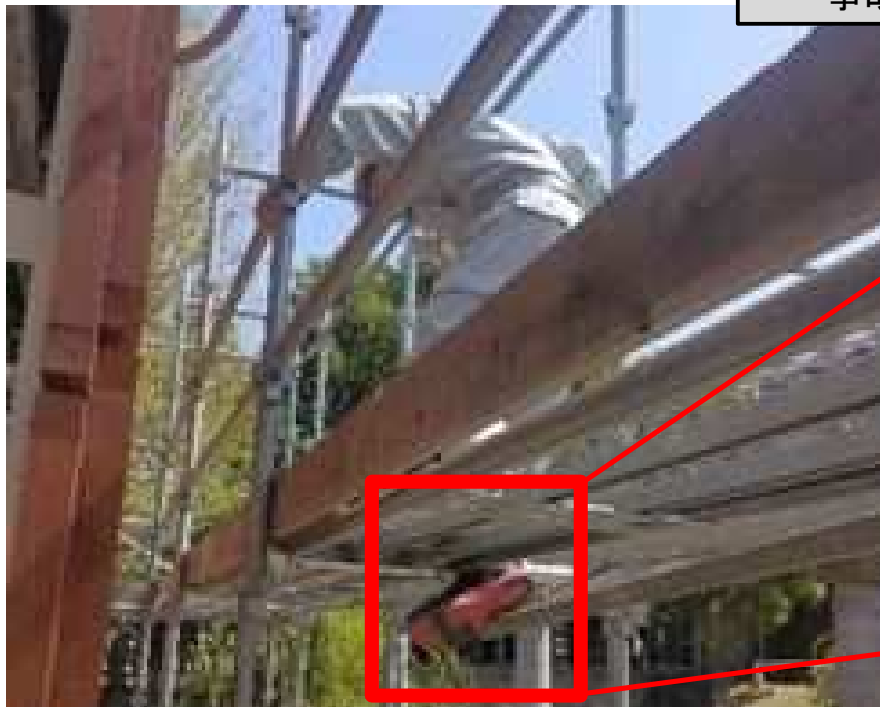
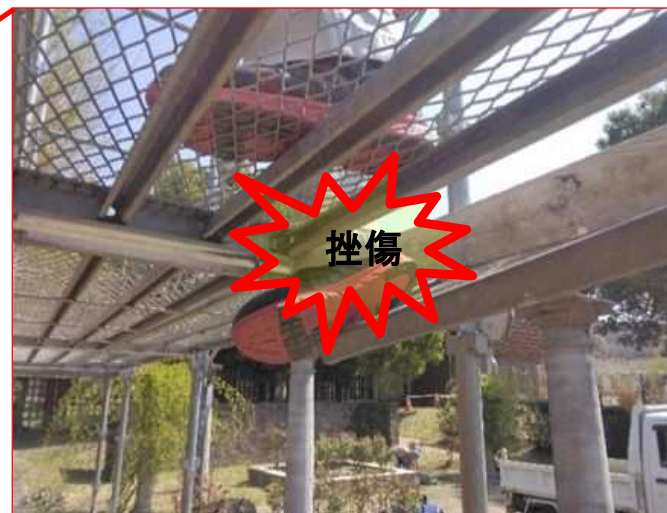
公園内のバリアフリー改修工事にて、事故当日は、照明器具を復旧する作業を実施していた。仮設足場の1段目にて作業員が道具を拾おうとしたところ、片足に体重がかかり足場材の踏板のフックが溶接箇所から破断したことにより段差が生じ、踏板に腿をぶつけ負傷した。

- ・事故当日も安全ミーティング・危険予知活動、日常足場点検を実施し足場材等に異常が確認できなかった。
- ・今回の事故はフック部の金属破断であるが破断した足場について腐食や破損も確認出来ず事故発生の予見が難しい状況であった。

- ・今回の事故は足場材のフック部の金属破断であり、足場材料の腐食や破損があるものは使用しないようにし、組立完了時の足場の点検において異常の有無を確認し、異常がある場合は入れ替えを行う。
- ・使用前に行う日常点検においても、腐食や破損の有無を確認し同様の処置を行う。

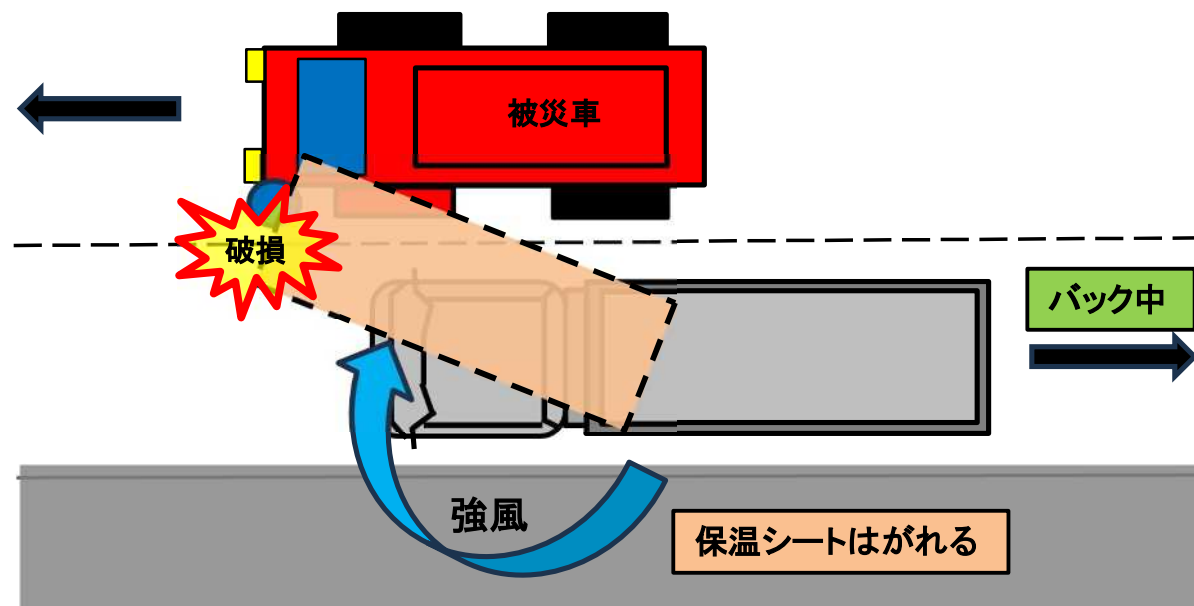
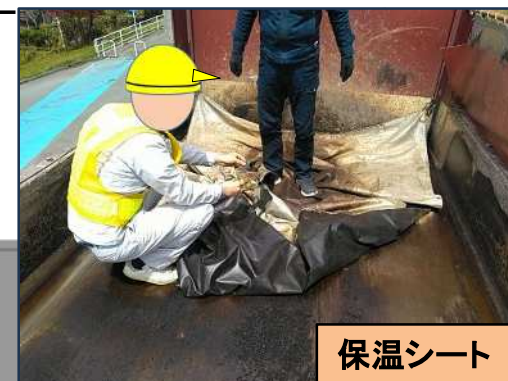
- ・ゴム留め部のゴムの劣化と強風による引張り作用により、止めゴムが破断したことで中間及び後部のゴムバンドもほどけ、保温シートがめくれ上がり、規制区間外へ出たことにより通行車両と接触してしまった。
- ・納入資材運送業者に対し、現場状況（強風）に対する、安全対策など注意喚起を実施しておらず、ゴム留め部の確認ができていなかった。

トラックの荷台を覆う保温シートが強風によりはずれたことにより、保温シートが一般の通行車両の左側ミラーに接触し破損した。

- ・納入資材運送業者に対して、現場状況（強風）に対する安全対策等の注意喚起を行う。
- ・請負業者において規制区間到着前にゴム留部のゴムの劣化状況の点検を実施する。
- ・風向きによっては規制区間を一時的に通行止めし、保温シートの撤去作業を行うことを検討する。

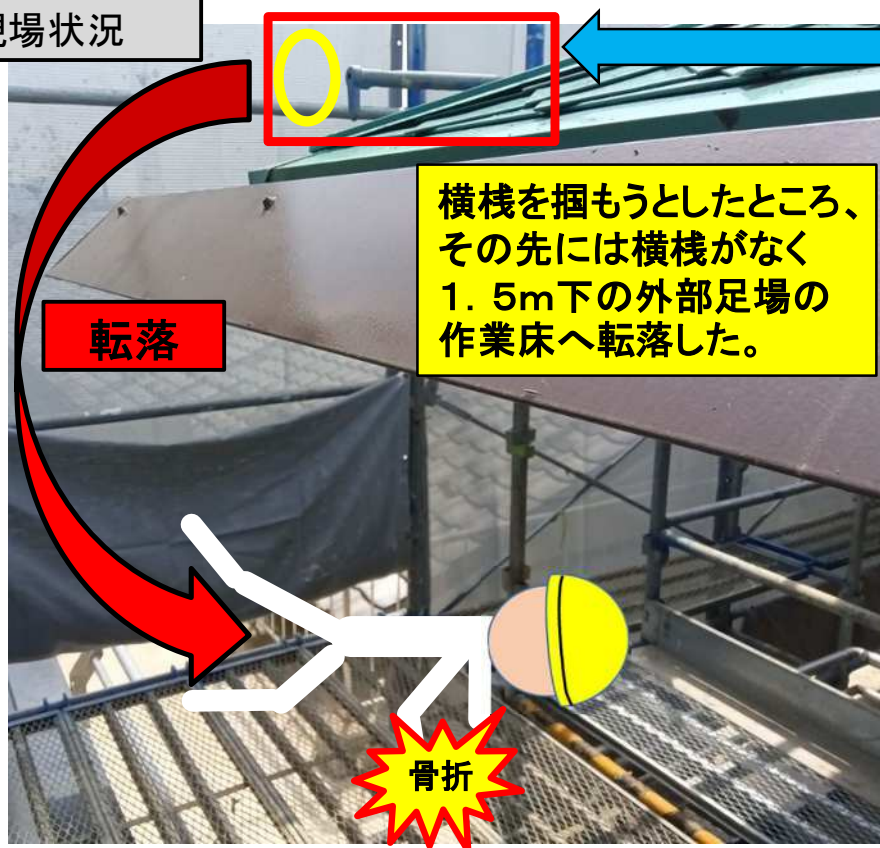
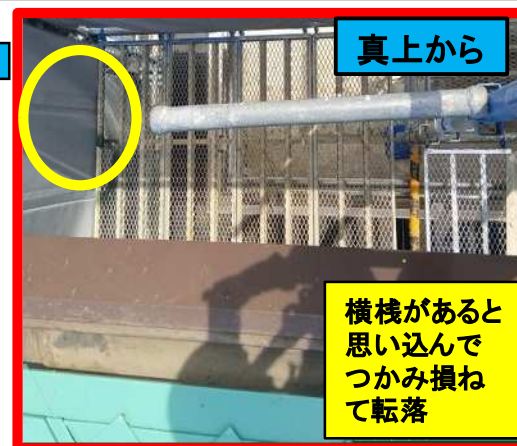
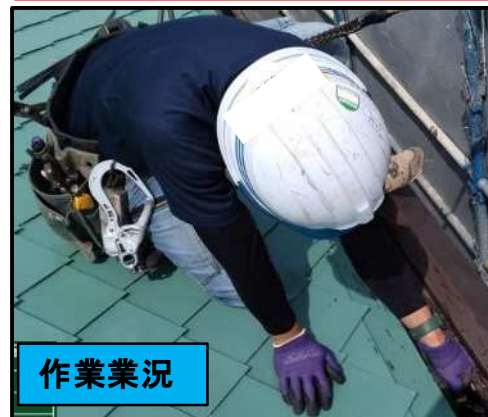
屋上外壁内部改修工事にて、被災者は勾配屋根東面の屋根先端部分にて、かがんだ姿勢で外部足場の横棧を掴みながら既設軒樋の清掃作業を行っていた。南から北へ向かい順次作業を行っていたが、北面と東面のコーナー部に到達した際、それまでと同様に横棧を掴もうとしたところ、その先には横棧がなく1.5m下の外部足場の作業床へ転落した。

- ・被災者は安全帯を装着しており、北面作業時は安全帯を足場に固定していたが、東面作業時は安全帯を足場へ固定していなかった。
- ・手すりがあると思い込み手元だけ見ながら移動していたことによる不注意。

- ・安全教育を実施。
- ・作業床から工事が行えるように、足場の組み換えを行い、作業床の位置を変更。
- ・外部足場使用者は入場時、安全教育を受けてから作業を開始することを徹底する。
- ・墜落制止用器具の使用について、啓蒙掲示物を増設する。

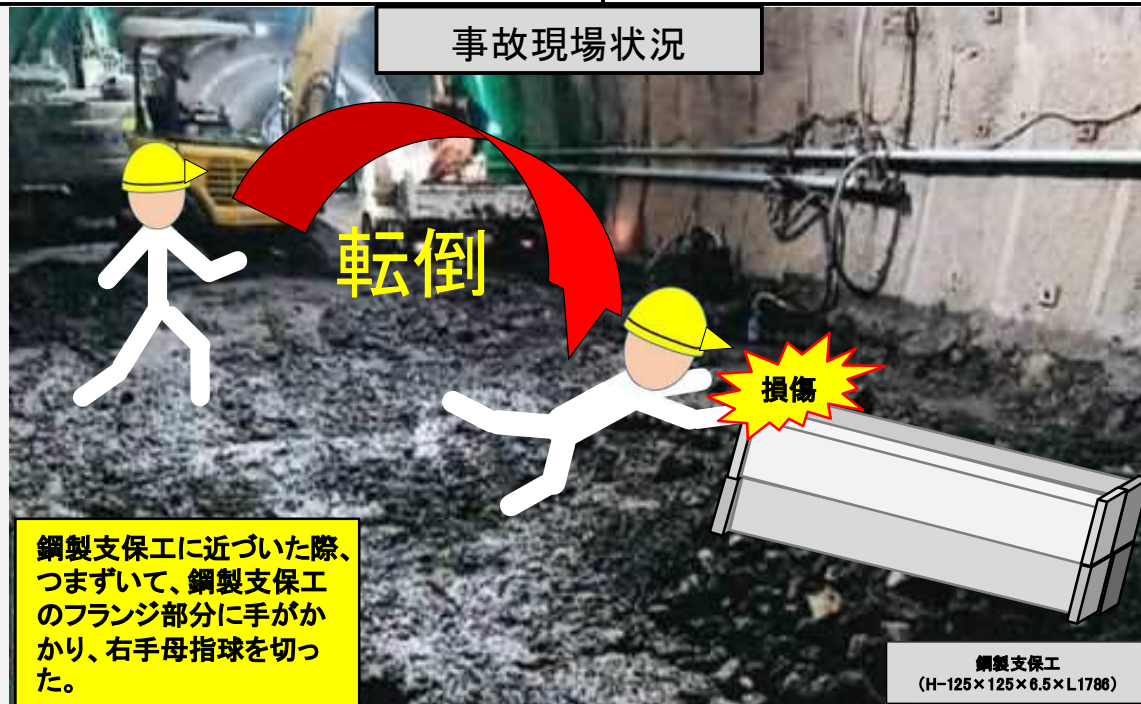
- ・作業員が足元の確認を怠り、つまずいて転倒しそうになったことにともなう事故。
- ・路盤が凸凹で数日前からの湧水により泥濘化していたことから、当日KYにおいて、つまずき転倒しないように足元の確認を行うこととされていた。被災した作業員は、足元の確認を十分に行うべきであった。
- ・重機位置によって照明が遮られ薄暗い状況が生じることがあるため、被災した作業員もハンドライトを携帯していたが使用していなかった。

鋼製支保工に近づいた際、つまずいて、鋼製支保工のフランジ部分に手がかり、右手母指球を切った。

鋼製支保工  
(H-125×125×6.5×L1786)

- ・KYの徹底を再確認するとともにヘッドライトやハンドライト使用を促す注意喚起看板を現場事務所及びトンネル坑口付近に設置することで作業員の不注意を抑止する。
- ・ズリ出しの最後に路盤表層のぬかるみ状況を確認し、必要に応じて乾いたズリと入れ替える1工程を加えることにより、泥濘化に伴うぬかるみを除去する。
- ・重機の影となる箇所補助照明を新たに設ける。
- ・ぬかるんだ暗い場所では、ヘッドライト又はハンドライトの点灯を徹底する。（現場にはライト点灯を促す注意看板を掲示する。）
- ・天井照明を照度の高いものに交換する。
- ・切創防止手袋の使用を原則とする。（切創防止手袋の硬度により作業安全性が低下する場合は、作業内容に見合った手袋を使用する。）

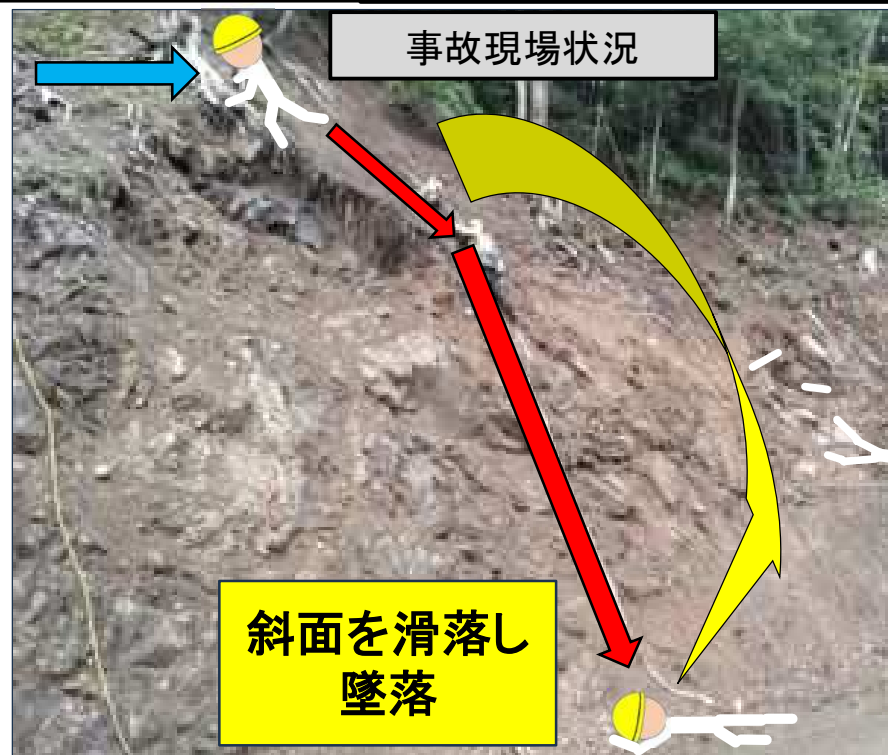
林道開設工事の切土法面保護工施工にあたり、ロープ高所作業時の身体保持器具を取り付けるためのメインロープを、法頭から上方約7mに位置する立木に掛け付ける作業を行うため、立木の下方へ回り込もうと、斜面上を横移動していた。その際、作業員は足を滑らせて地山を滑り落ち、法頭から林道路面までの高さ約7mを上体から転落した。

- 足を滑らせた地山は、岩盤の上に薄い表土が覆った滑りやすい特性があり、現場代理人をはじめ元請業者作業員は把握していたが、作業開始前の危険予知活動（KYミーティング）等で一次下請及び二次下請の作業員へ周知されていなかった。
- 高所作業時の墜落防止に必要な安全帯、身体保持器具等の安全装備は、メインロープ（親綱）設置後に装着するものと思込み、斜面上に上る初期段階からの装着を怠っていた。また、それらを指摘する体制が取られていなかった。
- 作業場所は、立木から法頭までの間に草木がない等滑りやすい状況にも関わらず、身体の安全を確保すべき墜落防止措置を講じていなかった。

- 作業開始前の危険予知活動等では、現場の特性や潜む危険の回避方法について図面や写真等を用いて説明する。
- 高所作業に入る前には、現場代理人及び職長（一次下請）がリーダーとなり、法面作業員全員の安全装備の装着を指差し呼称により確認する。
- メインロープ（親綱）設置時の墜落防止措置として、尾根部の緩斜面に準備ロープを設置する。設置位置は複数人で確認し、現場の危険要素を考慮した上で、メインロープ（親綱）、準備ロープの位置を決定する。
- 作業は3人以上を1班とし、斜面で作業を行う者（A）、斜面で作業を行う者の安全を確認する者（B）、斜面下方の路面から作業の安全を確認する者（C）が次の工程で行う。
  - A、Bはロープ2本（準備、メイン）を持って、尾根部緩斜面の準備ロープ設置位置に上る。
  - 設置位置に到着後、A及びBは再度、安全装備の装着に不備がないことを指差し呼称で確認。
  - Aは準備ロープを立木に掛け付け、Bが指差し呼称でその状況を確認後、Aは安全装備を準備ロープに接続。Bは指差し呼称で接続状況を確認。
  - Aは準備ロープで降下し、メインロープ（親綱）を立木に掛け付ける。その間、Bはメインロープ（親綱）の設置位置、Cは路面上からAの作業工程を確認。
  - メインロープ（親綱）の安全な設置をAとCが声掛け確認後、Aは安全装備を準備ロープからメインロープ（親綱）に移し、CによるAの接続状況の確認を受けた後、路面に向かって降下する。
  - Aの路面への着地を確認した後、Bは準備ロープを巻き上げて、残置した後に斜面を下る。

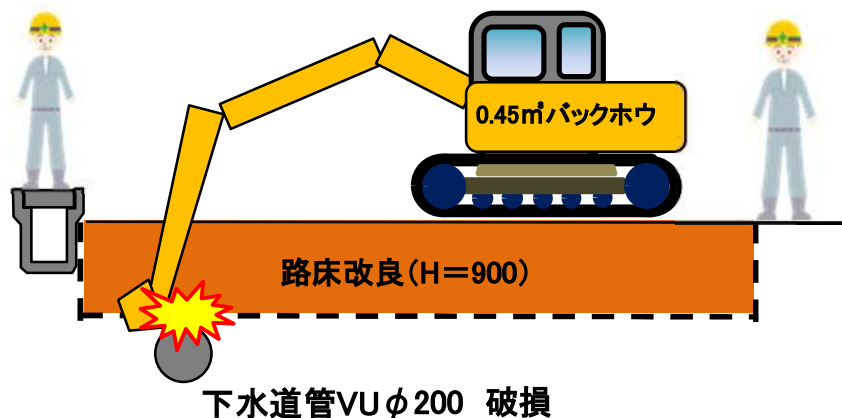
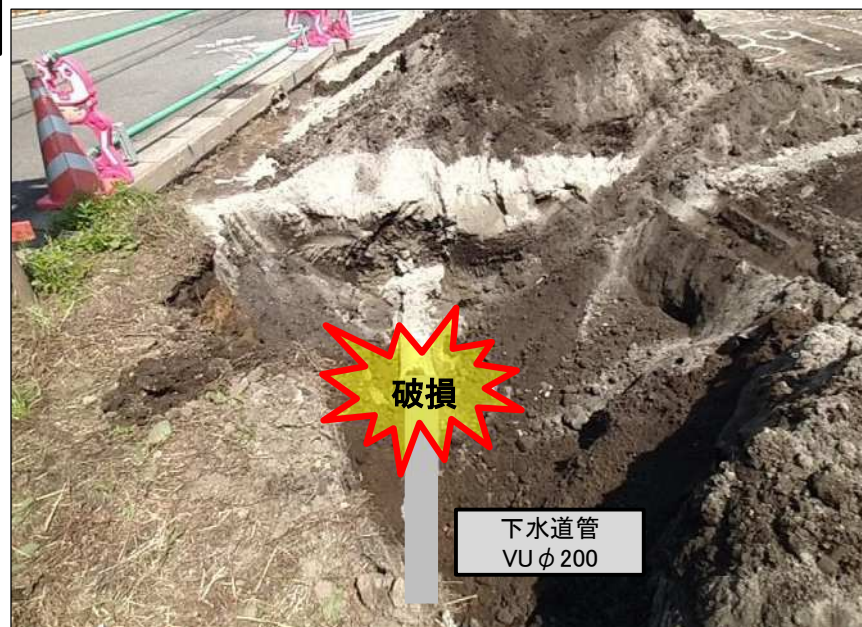
バイパス道路の路床セメント安定処理工（BH混合）の作業中、交差する市道付近に埋設されていた下水道管を破損させ、近隣の2軒を、一時下水道利用不能とした。

- ・上水道管及びガス管については事前に管理者により現地にマーキングを実施されたことから、下水道管についても現地マーキング済みであると思い込み、掘削作業を実施した。しかし、実際には下水道管についてはマーキングされておらず、埋設されている下水道管に気付かず作業を進めてしまい、バックホウで下水道管を損傷させた。
- ・マンホール蓋を開けて管路の方向を確認する等の調査を実施すべきであったが、現地では、ほぼすべてのマンホール蓋がバイパス歩道内に設置してあったため、下水道管は、掘削作業範囲には埋設されていないと思い込んだことにより、調査を実施しなかった。しかし、実際には下水道管は掘削作業範囲に接続しており、埋設されている下水道管に気付かず作業を進めたことで事故が発生した。
- ・当該事故は埋設状況が明らかでないにもかかわらず、埋設物管理者と埋設物の確認を怠ったことにより、事前の埋設占用物の情報収集が十分でなかったことが原因である。

- ・地下埋設物の事故防止マニュアルに基づき、埋設物管理者と埋設物の確認を実施した上で、現地のスプレーでの目印設置等現場における注意喚起を徹底する。
- ・元請及び掘削業者とて現地にて掘削作業開始日毎に地下埋設物（有無、深さ、位置等）の確認を実施する。
- ・地下埋設物近接箇所での掘削作業時には、周辺に「地下埋設物注意」の蛍光のぼり旗を設置し、当該作業者への注意喚起を徹底する。
- ・毎朝、全作業者が出入りする現場事務所兼休憩所出入口及び掘削作業で使用するバックホウ搭乗部に「作業前埋設物確認」のステッカーを表示し注意喚起を徹底する。
- ・本工事に携わる下請けを含めたすべての作業員を対象に、今回事故の原因及び対策に関する安全訓練教育を実施する。
- ・今後の工事においても、十分な事前の情報収集を行うとともに、地下埋設物の事故防止マニュアルに基づき、工事内容と地下埋設物が近接している箇所については、試掘の立会を要請し、管理者立会の上で試掘を行い、埋設物の確認を行う。

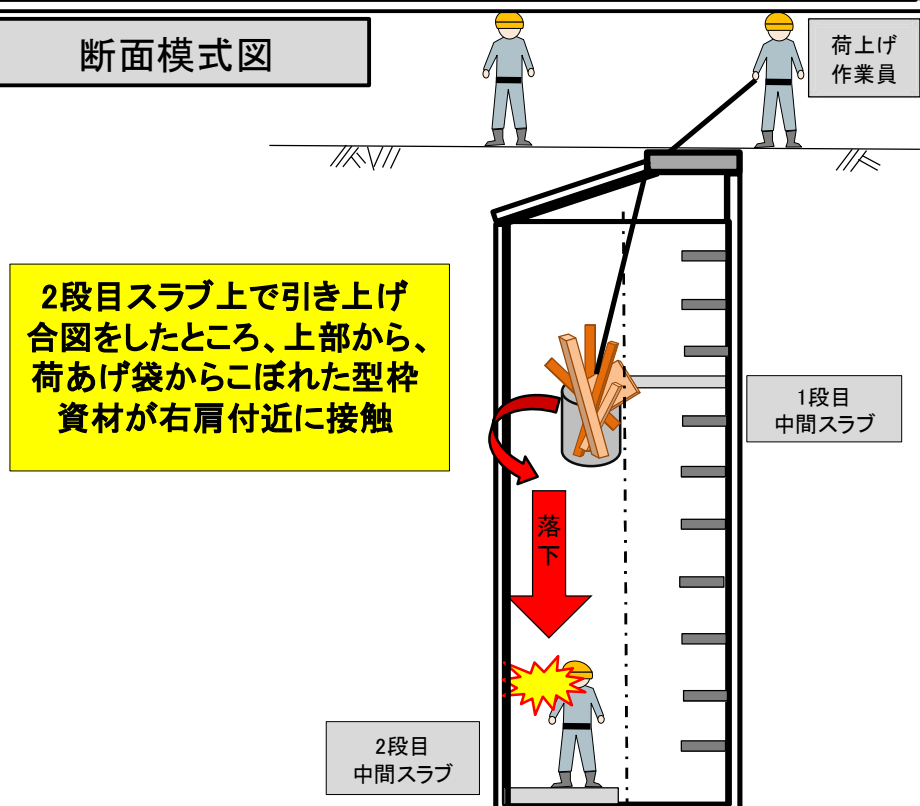
断面模式図

幹線防食被覆工事にて、マンホール函体(角形3,500×3,400 深さ25.51m)内でコンクリート打設時に使用していた型枠資材をバケツ型の荷あげ袋に入れ、交互する中間スラブの開口部を介してロープで吊り上げていたところ、地上から一段目の中間スラブに荷あげ袋が引っ掛かり、荷あげ袋から型枠資材がこぼれ落ち、二段目の中間スラブにいた作業員の右肩付近に接触した。

- ・作業員は安全教育や作業手順の指導を受けていたにもかかわらず、荷あげ作業が終盤でもあり、荷詰め作業員は過信・不注意から無理に資材を詰めて使用したため荷あげ袋が中間スラブに引っ掛かり荷崩れを起こした。
- ・被災した作業員は荷あげ袋のバランスが悪いと感じながら、今まで事故なく作業出来ているから大丈夫といった過信・不注意から荷あげ作業員に引き上げの合図を行った。

- ・荷あげ袋には荷崩れを起こさない範囲で詰めるよう作業員への安全教育で周知徹底する。
- ・作業員の合図・確認は丁寧かつ確実に実施するよう周知徹底する。

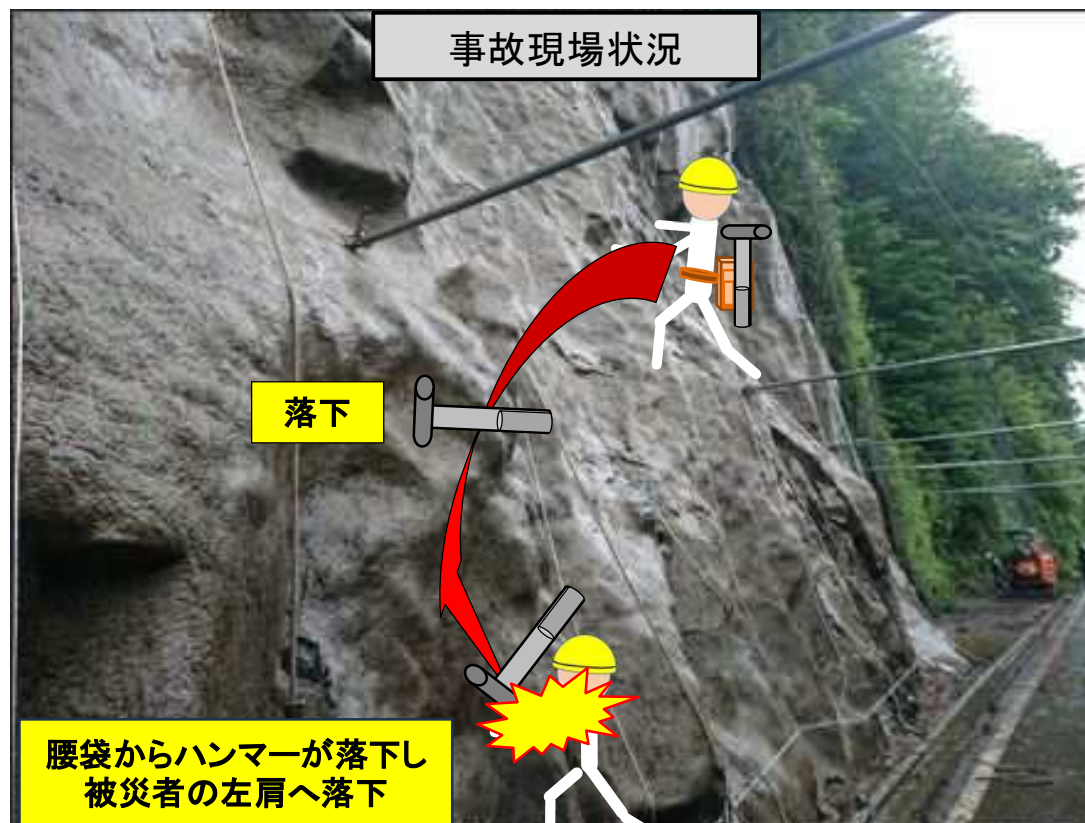
災害防除工事にて、再生コンクリート吹付工の丁張設置、アンカー施工箇所のマーキングを行っていた。縦丁張は最下部を基準に設置するため、最下部を固定し順次上部へと設置を行っていたが、法面移動時に腰袋からハンマーが落下し起伏部に当り落下方向が変わり被災者の左肩に当たった。

- ・法面作業者はハンマーを腰袋に収納し作業を行っていたところ、急傾斜の斜面を移動した際に腰袋からハンマーが抜け落ち落下した。
- ・上部作業時は落下物の到達範囲を想定し立入禁止にして作業を行っていたが、斜面の起伏部で跳ね想定範囲を超えて落下した。

- ・今後の災害防止対策として、法面作業者は腰袋と工具を落下防止コードにより固定、上部作業時は離れた場所も立入禁止を徹底、及び作業従事者、社内で周知を行い安全意識の向上を図る。

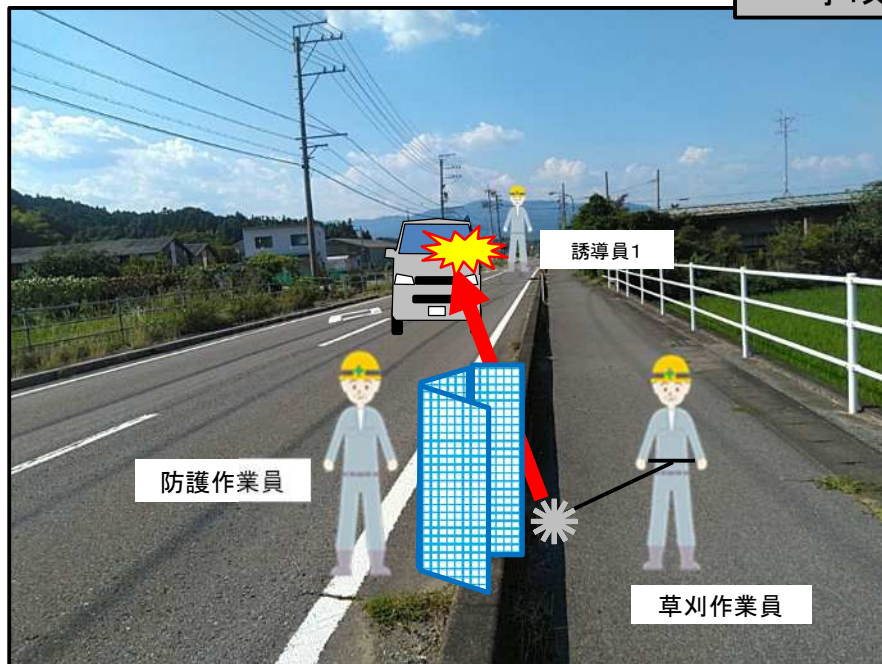
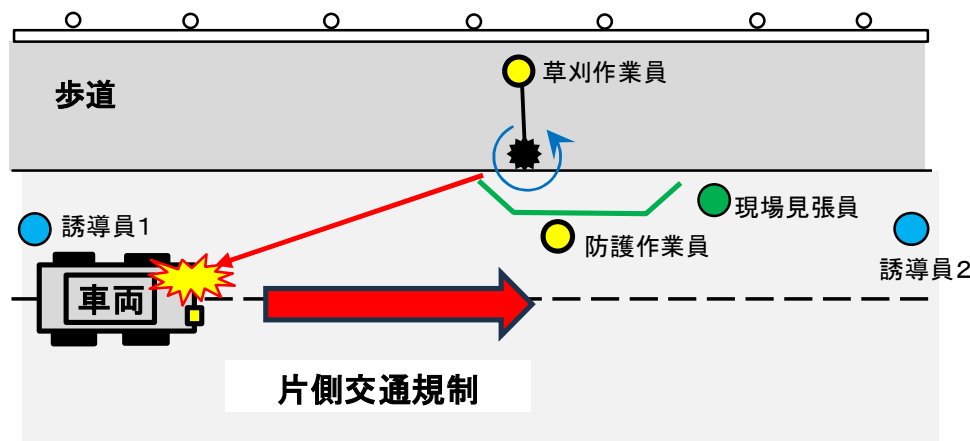
道路維持修繕業務委託工事にて、車両が通行する際は、誘導員による合図（笛を使用）を実施し、それに基づき作業を中断、かつ防護ネットによる飛び石対策を実施していた。しかし、事故発生時は車両が通行する際に誘導員が合図を送ったが、合図が刈払機の音により聞き取りづらく刈払作業員は作業中断が遅れたこと、防護ネットのサイズは、道路除草工チェックシートにおいて「高さ 1m×幅 2m ×袖幅 1m以上」と規定されているが、確認不足により「高さ 1m×全幅 2.3m」を使用した。以上により、飛び石が走行中の一般車両のフロントガラスを損傷した（20 mm程度の傷）。

・誘導員の笛の合図が聞こえにくかったため、作業中断が遅れ刈払機を左から右へ戻したこと、及び既定のサイズ以下の防護ネットを使用していたことが重なり事故が発生した。

- ・KY 活動、作業開始前の打合せにおいて、飛び石による事故を防止するための注意喚起及び作業手順の周知を改めて徹底する。
- ・安全教育において作業リスクを十分に洗い出し、全作業員への指示を徹底する。
- ・誘導員による車両接近時に早期の合図（笛による）を確実に実施するとともに、作業の中断（刈払機のアクセルを離して出力を落とす）を徹底する。
- ・刈払機や走行車両の音により誘導員の笛の合図が聞こえにくかったため現場見張員（一次下請による現場全体作業を監視する者）による笛による二重の合図を徹底する。
- ・刈払機と防護ネットの離隔距離について離れないよう改めて注意するとともに、車両通行時は確実に刈払作業を停止（刈払機のアクセルを離して出力を落とす）する。
- ・草刈は確実に右から左へ実施し、刈払機を左から右へ戻す際は地面から十分に離れて戻すことを徹底する。
- ・防護ネットは道路除草工チェックシートに記載されている寸法例（高さ 1m×幅 2m×袖幅 1m）以上のものを使用する。道路除草工チェックシートの詳細内容について、安全教育において再度全作業員で確認をする。

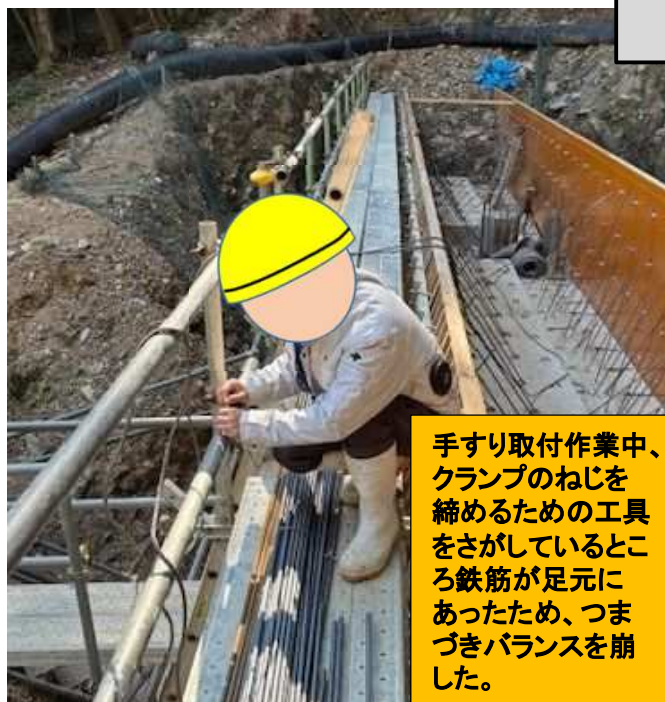
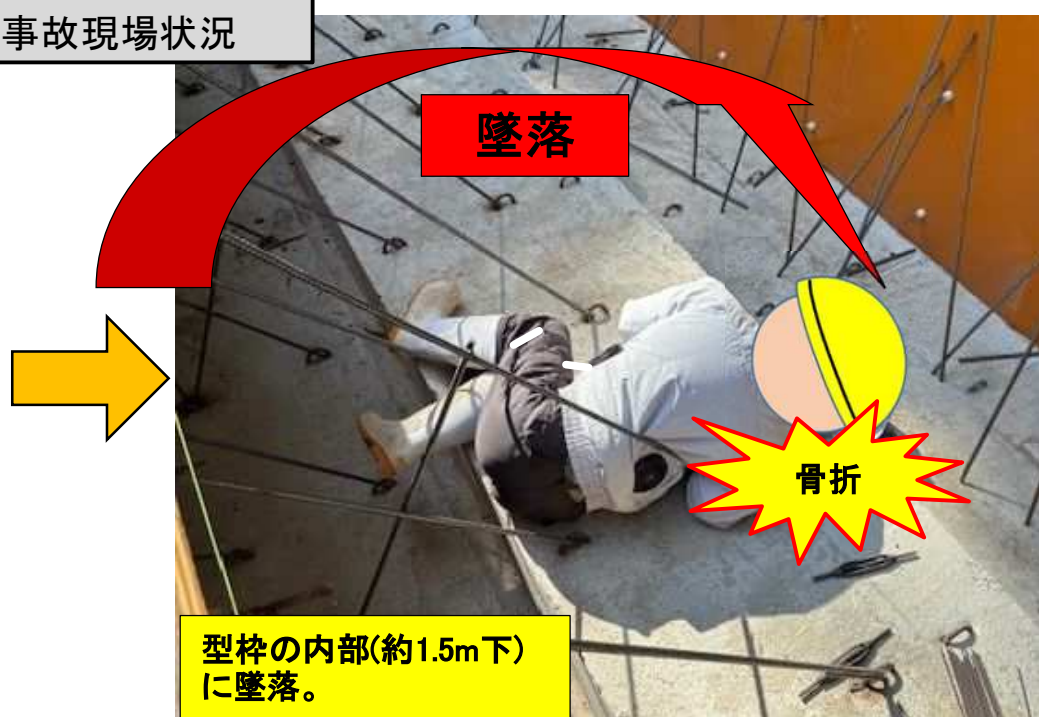
治山工事にて、谷止工の型枠に足場の手すりを取り付けていた際、クランプのネジを締めるための工具を探していたところ、足元の鉄筋につまずいて型枠内（1.5m下）に墜落し、右手で体を支えようとして、右手首を骨折した。また、転倒した際、型枠内部のコンクリートに埋め込まれていたアンカー用鉄筋に当たり頭部を擦りむいた。

- ・次の作業に使用する鉄筋を足場板に置きながら、足場を設置していたことから、足元の確認が疎かであったこと。
- ・一つの作業が終了してから次の作業に入るといった、作業手順が周知徹底されていなかったこと。

- ・型枠組立作業・足場設置の作業手順書を見直し、必要な項目を追加した新たな作業手順書を作成する。
- ・資機材を指定場所以外に置かない。整理整頓を徹底する。
- ・作業前に通路の点検・確認を行ってから作業を開始する。
- ・作業員全員の安全に対する意識の向上を図るため、従来は1日1回としていた危険予知活動を朝と昼の2回行う。
- ・足場の高さが2m未満であっても周囲の状況から危険と感ずる作業であれば墜落制止器具（胴ベルト型）を使用して作業を行う。
- ・型枠内で転倒した際、刺さるなど負傷する恐れがある鉄筋やL形アングル等の先端にはその都度、保護カバーを設置する。

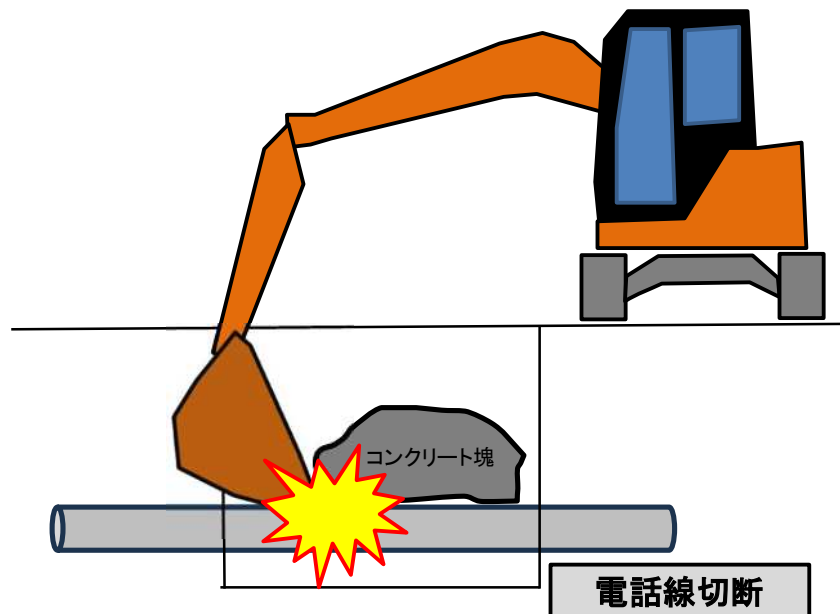
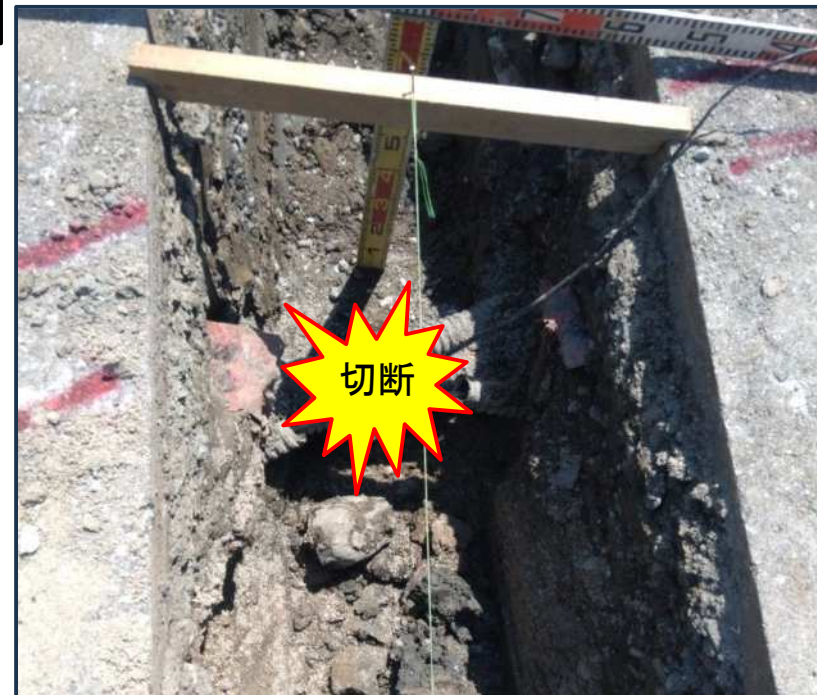
配管改修工事にて、埋設管工事のため掘削をしていたところ、人力では動かせないコンクリート塊があり、バックホウで取り除いた際にその付近にあった電線管まで一緒に引きあがり内部の電話線を切断した。

・掘削作業中、地中に想定外のコンクリート塊があり、それを撤去するにあたってバックホウを用いたため、電線管も一緒に引き上げてしまった。

・既設図面や周囲のマンホールを再度確認し、掘削範囲に他の埋設物が無いか確認を行う。掘削時に想定していない埋設物が出てきた場合は作業を中断し複数人で目視確認する。疑わしい時は手掘りで確認する。  
・移設できない地下埋設物が発見された場合は、掘削工事から埋戻し・路面復旧の段階まで適切に防護し維持管理する。

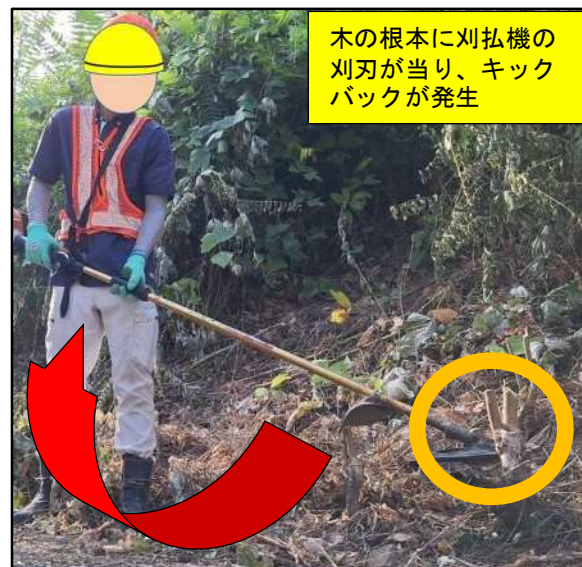
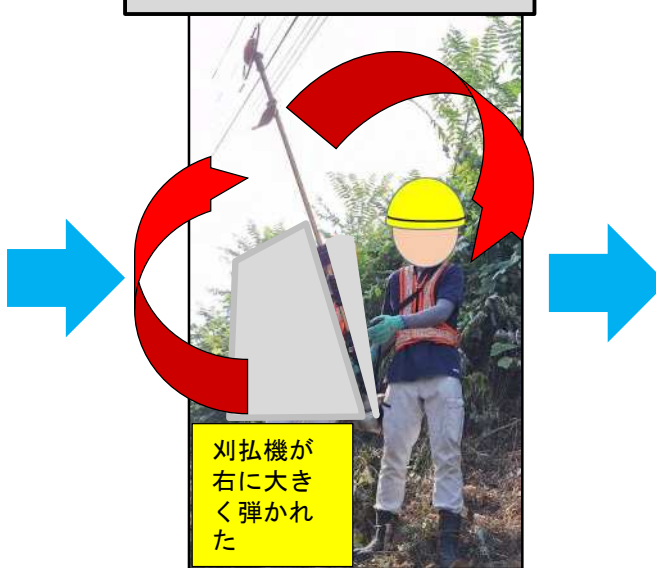
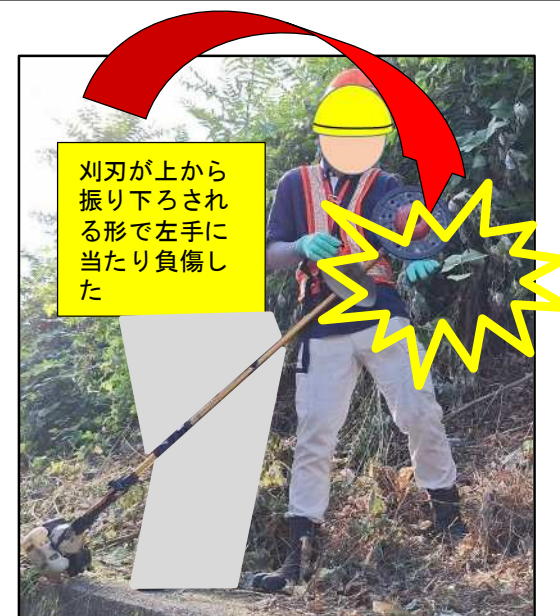
道路維持修繕業務委託工事にて、肩掛式刈払機を使用した除草作業中に、繁茂した草に隠れた木の根本に刈払機の刈刃が当り、キックバックが発生して刈払機が右に大きく弾かれた。その際、左手が離れ、弾かれた勢いのまま刈払機が回転・落下し、肩掛けベルトのストラップから刈払機が外れた。重いエンジン部分の重みで落下する際に右手も離れ、刈刃が上から振り下ろされる形で左手に当たり負傷した。

・肩掛式刈払機にて、左から右に刈刃を戻すとき、回転中の刈刃の前端右側が木の根元に接触し、回転方向とは反対側(右側)に刈刃が跳ね返る「キックバック」が発生した。この反動により、刈払機が作業員の手から離れて回転・落下し、ストラップから外れたことで、刈刃が作業員の体に接近するという危険な状況が生じた。施工体制においては、7月の安全研修・訓練において、キックバックへの注意喚起を含む安全管理を実施し、危険性の周知にも努めていた。また、見張り員によって除草前に浮き石や瓶、缶などの異物除去は実施されていたが、繁茂した草の中にある木の根元といった、キックバックの要因を事前に発見・除去することは困難であった。負傷した作業員は、こうしたリスクを十分に認識し、キックバックの発生を想定した上で作業にあたるべきであったが、それが不十分であったことが事故の主な原因。

- ・今回のようにキックバックが発生し、ストラップが外れて事故につながる可能性があることについて、改めてKY活動等を通じて周知し、注意喚起を徹底する。また、危険が想定される箇所では刈幅を抑えるなど、安全な作業手順の徹底を図る。
- ・作業中に刈払機が手から離れた場合でもストラップから外れないよう、以下のような構造のストラップに変更し、再発防止を図る。
  - 1.フックと外れ止めの間に、刈払機の取り付け部が引っかかる箇所のない構造のもの
  - 2.フックの奥行きが小さく、取り付け部が外れ止めを押せない構造のもの
  - 3.フックタイプではない、より外れにくい構造のもの
- ・また、作業開始前には指差し呼称による服装・装備の確認を徹底する。また、元請け職員による装備チェックを実施し、刈払機が回転・落下してもストラップが外れないことを確認する。

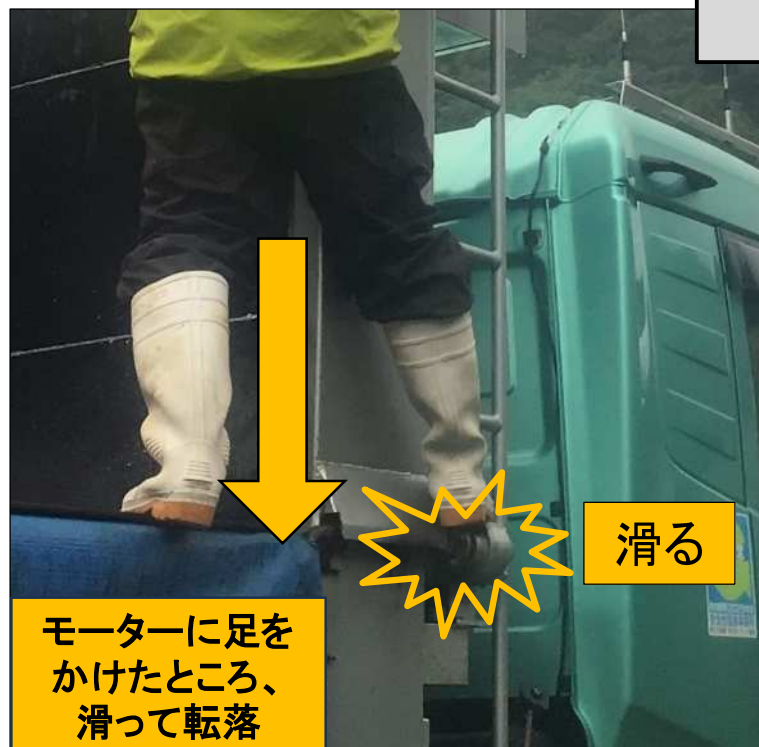
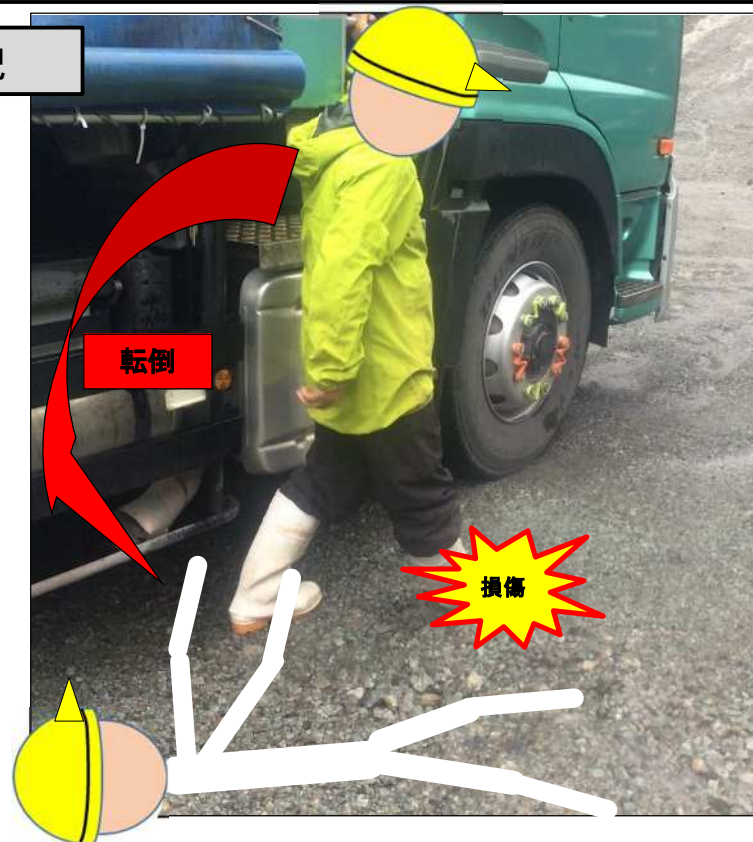
コンクリート骨材運搬作業終了間際、ダンプ荷台の運転席背面側に貼付された本現場内特有の車両識別用整理番号を記載したゼッケンを剥がす為、荷台に上がった。ゼッケンを剥がしてダンプ備え付けの昇降設備を降りる際、右手でステップ、左手にゼッケンを持ち、右足をステップではなく飛散防止装置開閉用のモーターに足をかけたところ、滑って1.9m下の砂利の上に転落、右足で着地後、仰向けに転倒した。

・被災者が日常的に続けてきた作業に慣れ、危険を軽視するヒューマンエラーにより注意力が散漫となり、ダンプの荷台から降りる際、本来足を掛ける用途ではない場所に足を掛けたことが原因と考えられる。

- ・運搬車両に備え付けられた昇降設備で荷台に上る必要がある場合は手足で3点支持を遵守し、足をステップ以外に載せないよう、新規入場者教育や作業員教育にて指導する。
- ・今回の事故事例を、現場詰所に掲示するとともに、新規入場者教育や作業員教育時に周知する。

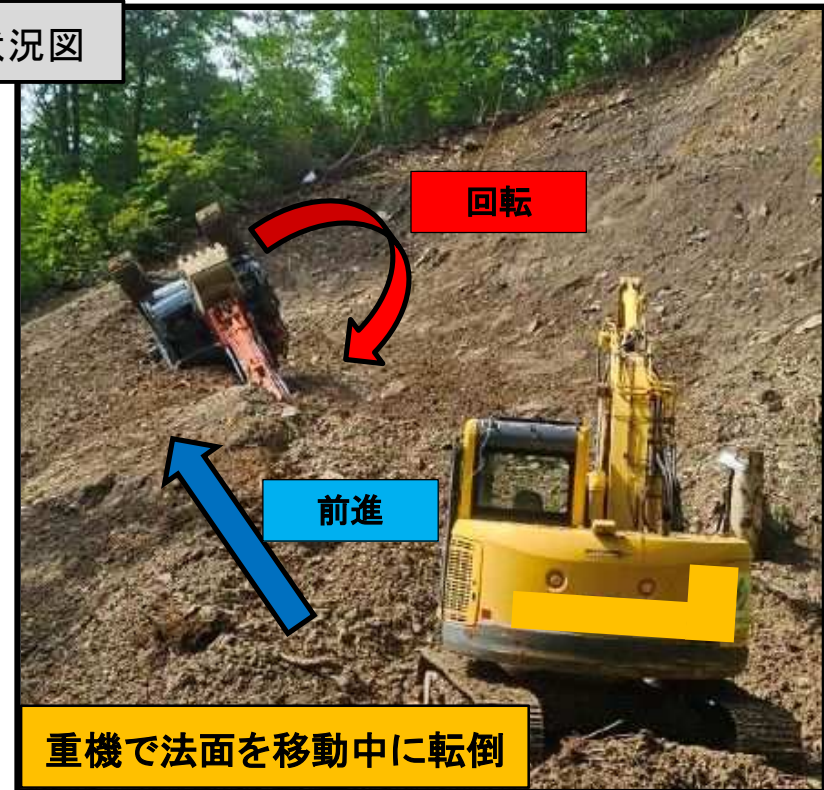
事故現場状況図

斜面崩壊の復旧工事にて、のり切等で発生した土砂と崩土を除去するため、この上に斜路を作設し、①「BHで土砂を上部から下部へ移動集積」、②「下部に溜めた土砂を積込み搬出」作業を実施していた。事故当日は、午前中まで降雨が続く予報であったため、現場代理人は①の作業は危険と判断し、午前中は別作業を行うこととした。その後、天候が回復したが、午後は安全のため②の積込み搬出のみ行うことを指示した。ところが、被災した作業員は、自らの判断で①の作業を行うため、BHで斜路を登坂したところ、午前中の雨により地盤が軟弱な状態となっていたため、機械後部に重心がかかった際に後方キャタが沈み込み、ゆっくりと後方に1回転し、逆さ状態で停止した。

1.下方より上方に向かって  
重機で法面を移動

2.移動中に後方のキャタ  
がゆっくり沈みはじめ車体  
が後方へ回転した

3..回転し、ブームが地面  
について止まった

- ・作業員が自己判断による作業を行わない様、指示事項を周知徹底する。
- ・予定外の事態が発生した場合は、現場代理人に報告し、指示に従うことを、作業員に周知・徹底させる。
- ・施工計画書に点検の実施を明記し、周知・徹底を図る。

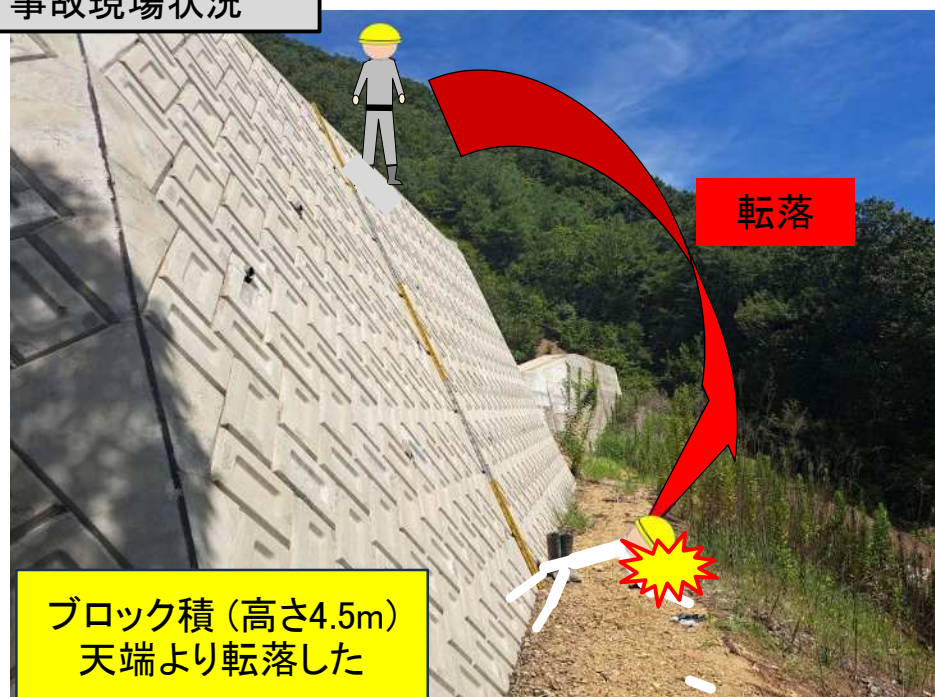
管理用道路工事にて、コンクリート路面工のコンクリート打設を行っていた。生コン車がコンクリートを積下ろし、次の車両が来るまでの15分程度の間を各自の休憩時間としていた。待機中、ブロック積天端に腰をかけ、休憩していた3次下請の作業員1名が、次車両が到着し作業再開の準備のため、立ち上がる際に立ち眩みを起こし、ブロック積（高さ4.5m）天端より転落した。

- ・施工計画書のコンクリート舗装工の施工手順では、敷き均し、仕上げ工程で作業員が舗装端部に立ち、作業する方法が示されているが、路側にブロック積構造物がある区間は、作業面との間に高低差があり、端部での作業時に転落の危険が想定できた。本工事ではこのような場合に備えて、手摺・柵等の転落防止施設を設けていなかったことが事故の原因である。
- ・事前に作業員に休憩場所を指定しておらず、各自に休憩場所を任せていた。現場は高低差がある区間には路肩にトラロープ（旗付）を設置して注意喚起していたが、舗装作業に支障をきたすため、当日はトラロープを撤去して作業を行っていた。このため被災者が高低差のある路側ブロックの天端に腰をかけ休憩しており、被災者本人、現場管理者ともに危険箇所の認識と注意喚起を怠ったのが事故の原因である。

- ・労働基準監督署の指導書、是正勧告書、使用停止等命令書に基づき、作業床（舗装作業面）との比高差があり、高所からの転落事故の恐れがある区間には、路肩部に転落防止柵を設置し、墜落防止対策を徹底する。
- ・下請会社を含め、緊急安全ミーティングを開催し、今回の事故発生原因と再発防止策について、周知徹底を行う。
- ・休憩時間に発生した事故であることから、作業開始前に休憩場所を指定し、休憩時間中も施工管理者が作業員の状況を確認できる現場体制をとる。
- ・毎朝のリスクアセスメント KY 活動において、転落に対する危険項目を追加するとともに監視員及び作業員同士の相互監視、声掛け等により、意識向上を行う。

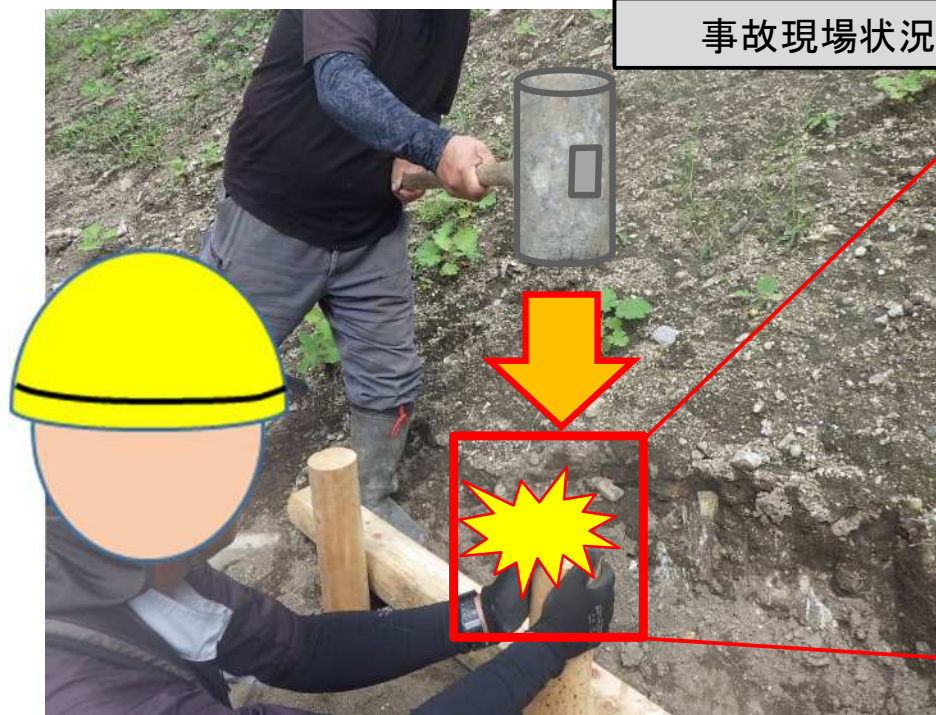
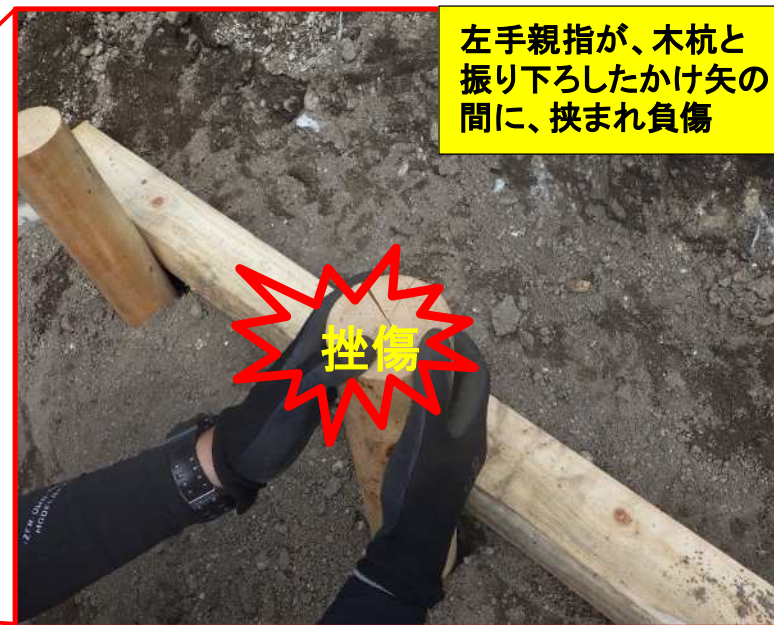
- ・Aは「ストップ」と声掛けし、Bの動作を止めてから杭角度を是正し、安全な位置に手を移動させた後に、「はい」と合図をすべきであった。Bも安全状況を確認してから、「打ちます」の合図をして掛矢を振り下ろすべきであった。
- ・作業員二人は、この工事以外にも過去に同様の作業経験があり、また、当日も3 本目の杭打ちであったことから「調子（ピッチ）が上がり」、油断があったと考えられる。

左手親指が、木杭と振り下ろしたかけ矢の間に、挟まれ負傷

- ・「柵作業計画書（丸太筋工等）」の作成。
- ・安全教育を実施する。

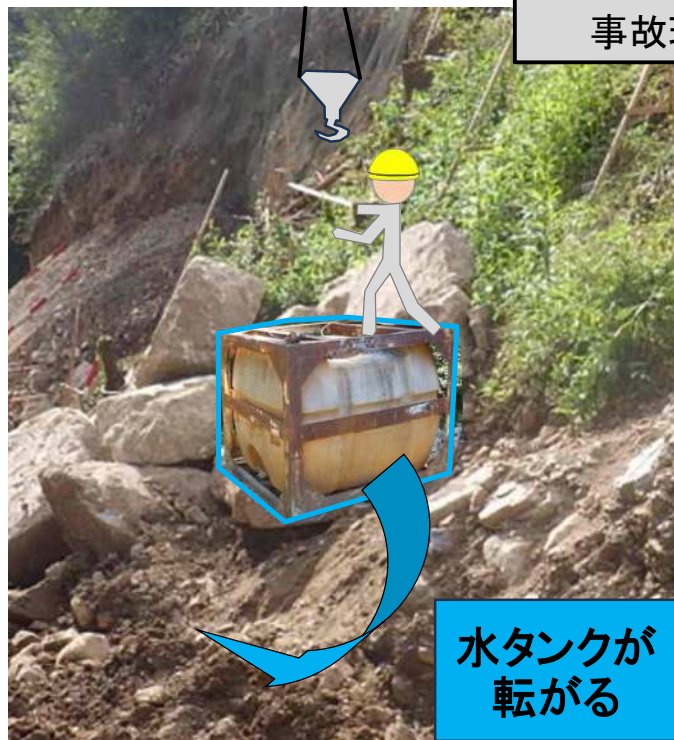
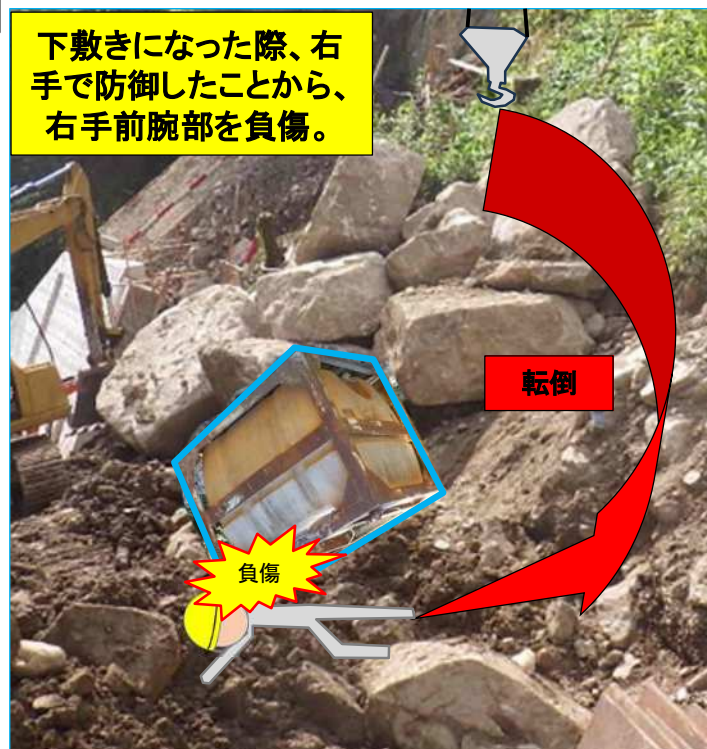
治山工事にて、現場に置いてあった水タンクが不要となり、撤去するため索道架線下へ移設。架線で吊上げ作業をする時に、架線フックが吊り荷の中心から外れたため、架線フックを掛けようと水タンクに上る。被災者は水タンクを移設した際、不安定な箇所に置いていることを認識していたが、その事を失念し、水タンクに上がったため、水タンクが倒れ下敷きとなったが、自力で脱出。下敷きになった際、右手で防御したことから、右手前腕部を負傷。

- ・荷上げ荷下ろしの場所が明確に設定されておらず、作業員に周知徹底がなされていなかったため不安定な場所に水タンクを仮置きしたこと。
- ・架線フックが吊り荷の中心から外れたことから、水タンクに上がらないとフックが掛からない状況が発生し水タンクに上がったこと。
- ・水タンクに上がる際、荷の設置状況等の安全確認がなされず、不用意に水タンクに上ったこと。

- ・荷上げ荷下ろし地点を設定し、作業員に周知徹底する。
- ・荷上げ荷下ろしする場所は、荷崩れしないよう、平坦に造成する。
- ・架線作業時の注意事項を記した看板を設置し、注意喚起する。
- ・架線フックを吊り荷の中心に下ろす。
- ・荷上げ荷下ろし作業を行う前に、荷の安定状況を指差し確認する。

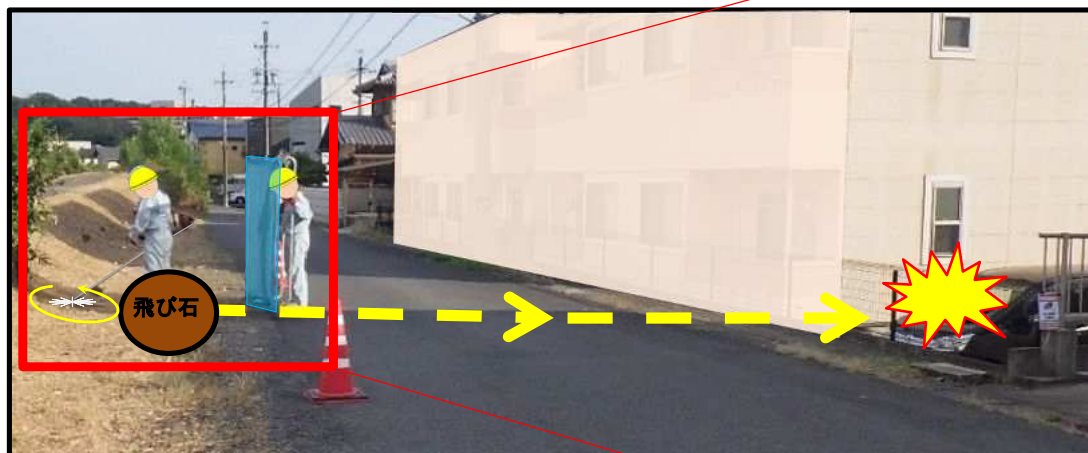
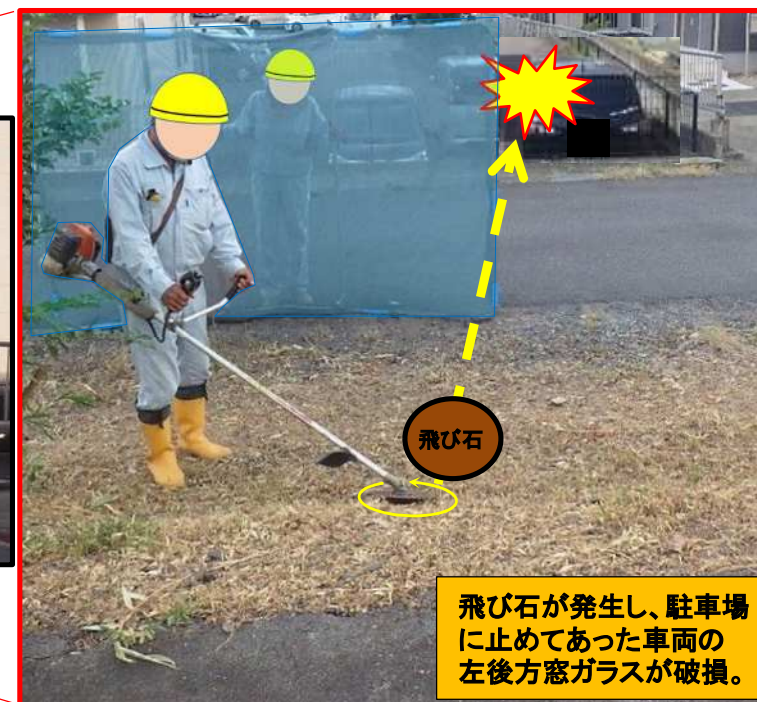
河川・砂防維持修繕業務委託工事にて、草刈り作業の際、防護フェンスをすり抜けた飛び石により、駐車場に駐車中の乗用車左側側面（後部）窓ガラスを破損させた。

・当日のKY活動において「道路以外（河川等）除草工チェックシート」に基づく安全教育、飛び石に対する注意喚起・周知を実施していた。しかし、猛暑や長時間作業も相まって、注意が散漫となり、防護フェンス設置作業員と草刈作業員の距離や位置にズレが生じたと考えられる。

- ・朝礼、危険予知活動時には危険箇所の周知を再徹底する。
- ・夏場で高温が想定される時の草刈は、熱中症対策に十分留意する。また、肩掛式機械による一連続作業の時間は概ね30分以内とし、一連続作業の後5分以上の休止時間を設け注意が散漫とならないようにする。
- ・草刈作業員と防護フェンス設置作業員は、刃の回転方向と作業方向から飛び石方向を予測し認識を共有したうえでそれぞれが適切な位置関係で連携して作業できるよう再度徹底する。
- ・刈り高さを10cm弱残しとし、地面と刈刃を接触させないように再度周知徹底する。
- ・上記を踏まえ、肩掛け式草刈機の安全対策マニュアル（案）及び刈払機（草刈機）の使用中的事故注意の資料により、社員教育を行い、今後の事故再発防止を図る。
