令和7年度に建設工事で発生した事故事例（飛来物・落下物事故）1-1

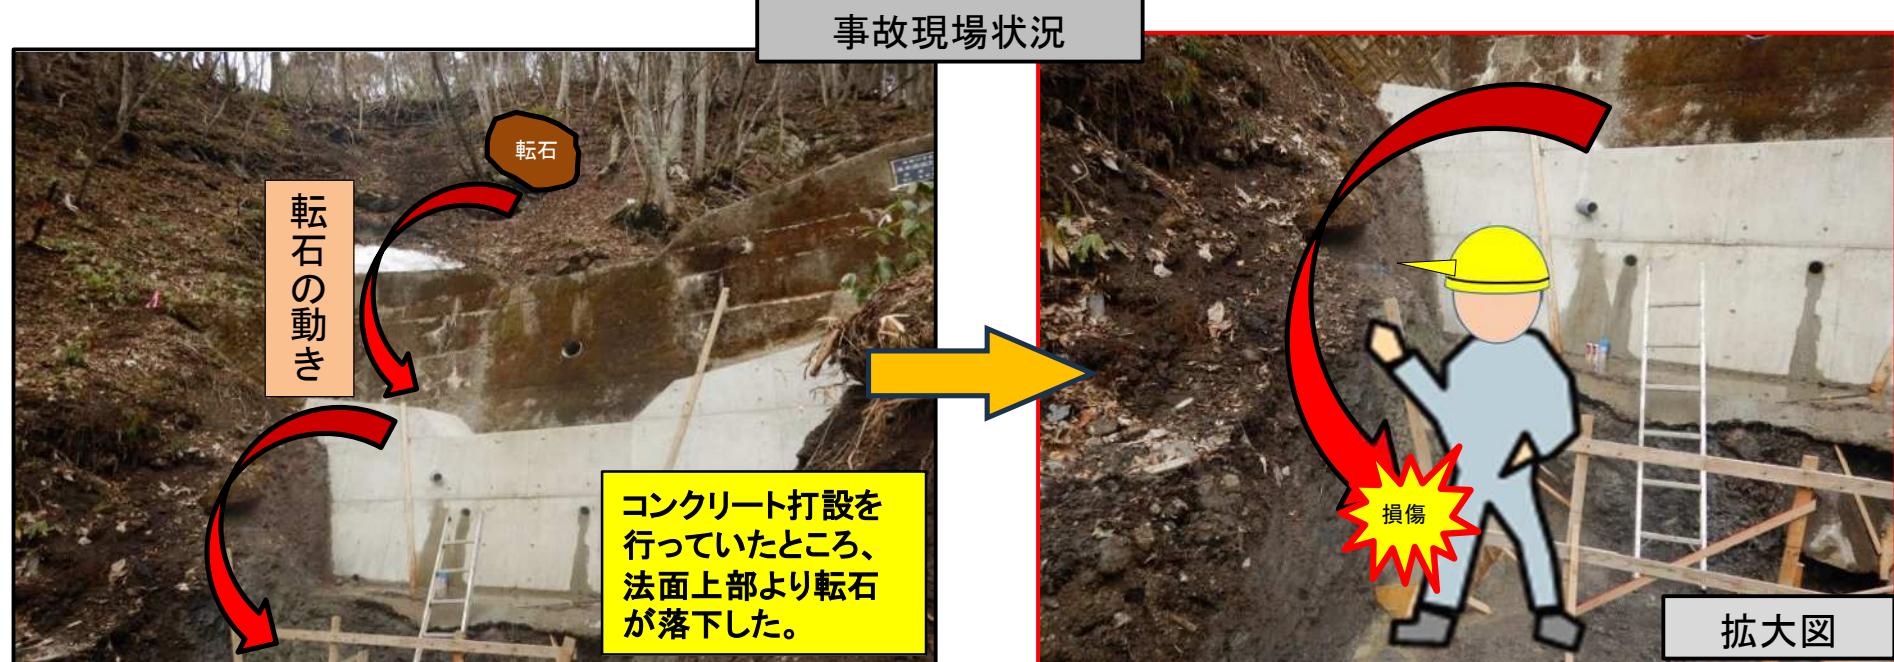
治山工事にて、3名（元請1名、下請2名）で導流工（ブロック積）基礎均しコンクリート打設中に突如右岸斜面上部から転石（25cm×15cm）があり、下請作業員1名の右上腕（肩）をかすめ、右大腿部（もも太）に当たり、打撲及び切傷した。

・事故現場は、相当の積雪が一斉に雪解けし、その融雪水が地山に影響して転石を引き起こしたと考えられ、地山の崩壊または土石の落下により作業員に危険を及ぼす恐れがあるにもかかわらず、落下の恐れがある土石を取り除き、または仮設防護柵、防護網などを設けるといった措置を行っていないかった、または必要な措置を指導していなかったことによる。

- ・作業前に斜面の状態を従事作業員が各自目視で点検する。
- ・作業前に斜面、浮石の点検をチェックリストで実施する。
- ・上下作業を行わないよう、上下作業禁止の看板を設置し注意喚起する。
- ・作業前の点検結果に応じて防護ネット等を設置し、逸脱の恐れがある場合は、二段の防護ネット等を設置する。

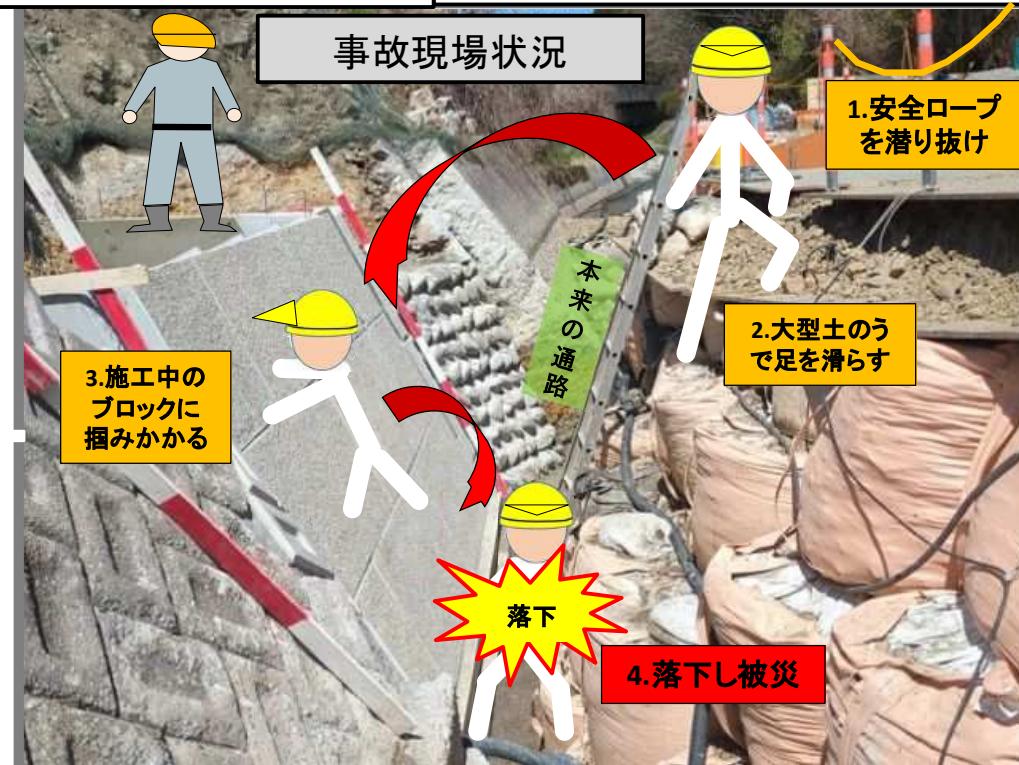
河川災害復旧事業工事において、朝から大型ブロックの設置作業を行い、設置後に大型ブロックに水抜きパイプを設置・固定する作業を行っていた。左岸大型ブロック裏面にいた作業員から水抜きパイプの固定材として番線を渡すよう頼まれ、被災者は右岸の仮設道路の敷き鉄板位置から安全ロープを潜り、大型土のうの上に載って渡そうとした。その際、大型土のう上で足を滑らせ、対岸の護岸ブロックに張り付くようにジャンプした。落ちないように両手(素手)で踏ん張ったが、手を擦りながら護岸基礎上に仰向け(頭下流向き)で落下した。

- ・事故を起こさないとする意識が低く、安易に危険な行動をとった。
正規のルートを通行せず、立入防止ロープを潜り抜け、近道行動をした。

本来の通路から外れ、
安全ロープを潜り抜け、
左岸側の作業員へ
資材を受け渡そうとした。

- ・緊急の事故再発防止会議を開催し、関係者全員の安全意識向上を図る。
- ・毎日の朝礼、KY活動にて安全意識向上(細かな危険性を含め指導)を徹底する。
- ・月に一度安全教育を行っているなかで、今後類似した事故事例やヒヤリハットを加え、今回起きた事例を改めて周知し、安全意識の向上を図る。
- ・危険性の高いポイントに適宜対策(安全柵、ステップ階段の設置)を実施する。
- ・目につく場所に注意表示板を設置する。

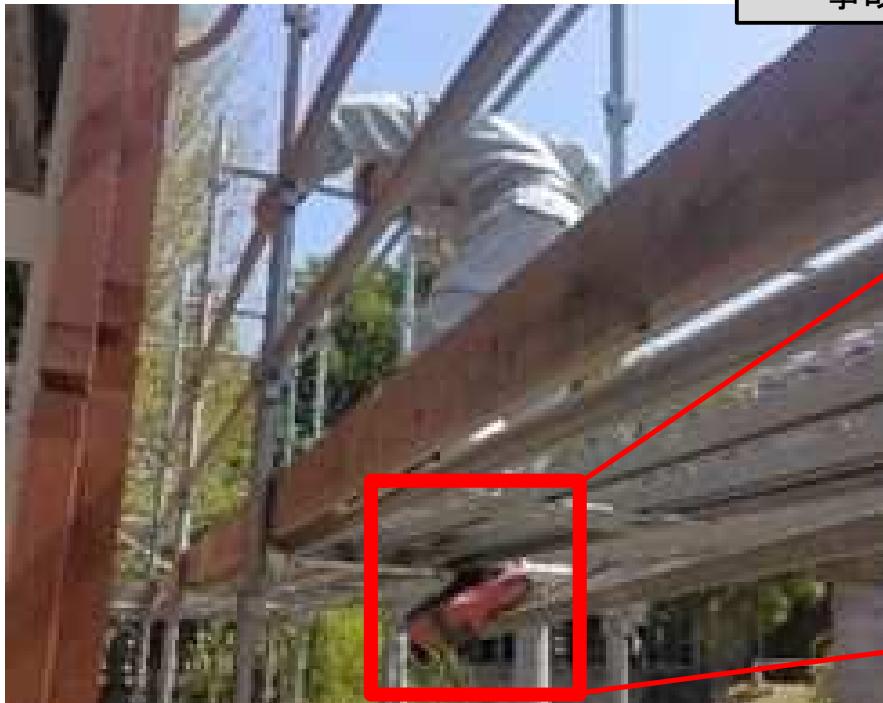
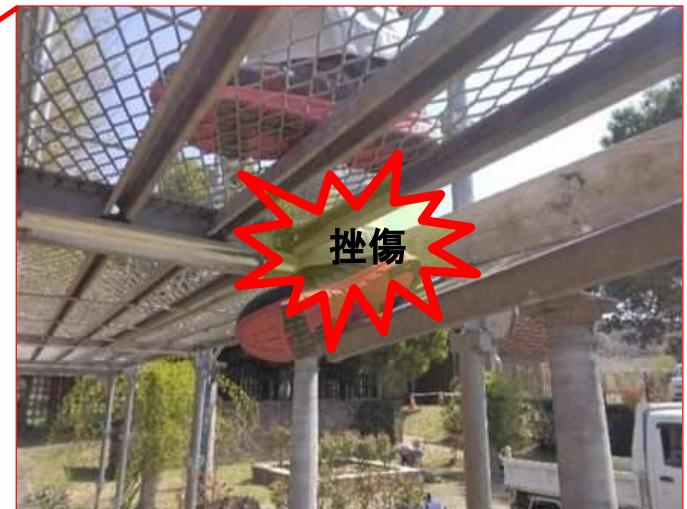
事故現場状況

公園内のバリアフリー改修工事にて、事故当日は、照明器具を復旧する作業を実施していた。仮設足場の1段目にて作業員が道具を拾おうとしたところ、片足に体重がかかり足場材の踏板のフックが溶接箇所から破断したことにより段差が生じ、踏板に腿をぶつけ負傷した。

- ・事故当日も安全ミーティング・危険予知活動、日常足場点検を実施し足場材等に異常が確認できなかった。
- ・今回の事故はフック部の金属破断であるが破断した足場について腐食や破損も確認出来ず事故発生の予見が難しい状況であった。

- ・今回の事故は足場材のフック部の金属破断であり、足場材料の腐食や破損があるものは使用しないようにし、組立完了時の足場の点検において異常の有無を確認し、異常がある場合は入れ替えを行う。
- ・使用時前に行う日常点検においても、腐食や破損の有無を確認し同様の処置を行う。

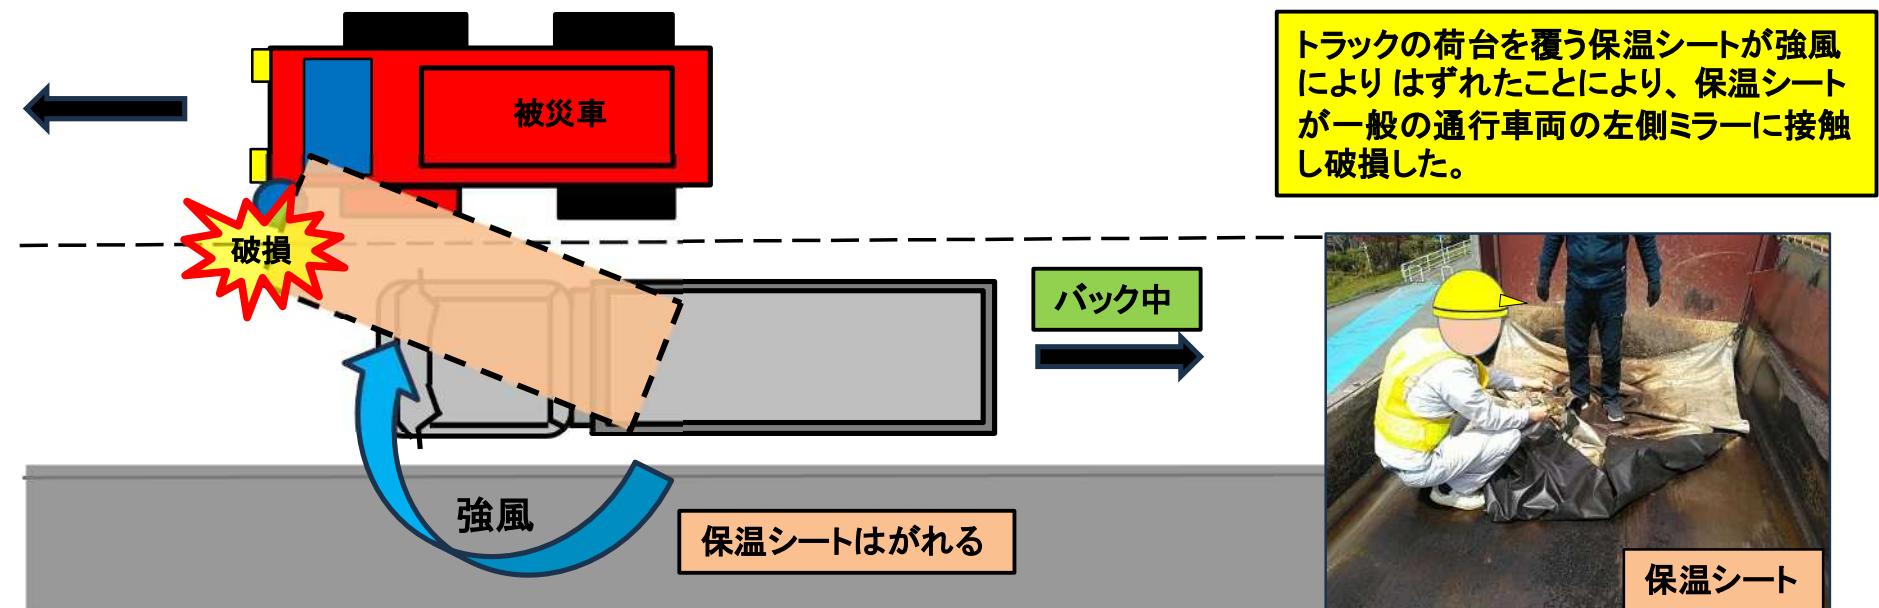
事故現場状況

舗装工事において、北進片側通行規制区間内でアスファルト合材搬入業者が運転するトラックがバックしていたところ、トラックの荷台を覆う保温シートの中間部および後部ゴム留め部計4箇所が強風により1箇所破断し、3箇所のゴムバンドがはずれたことにより、保温シートが一般の通行車両の左側ミラーに接触し巻付きミラーが破損した。

- ゴム留め部のゴムの劣化と強風による引張り作用により、止めゴムが破断したことの中間及び後部のゴムバンドもほどけ、保温シートがめくれ上がり、規制区間外へ出たことにより通行車両と接触してしまった。
- 納入資材運送業者に対し、現場状況（強風）に対する、安全対策など注意喚起を実施しておらず、ゴム留め部の確認ができていなかった。

- 納入資材運送業者に対して、現場状況（強風）に対する安全対策等の注意喚起を行う。
- 請負業者において規制区間到着前にゴム留部のゴムの劣化状況の点検を実施する。
- 風向きによっては規制区間を一時的に通行止めし、保温シートの撤去作業を行うことを検討する。

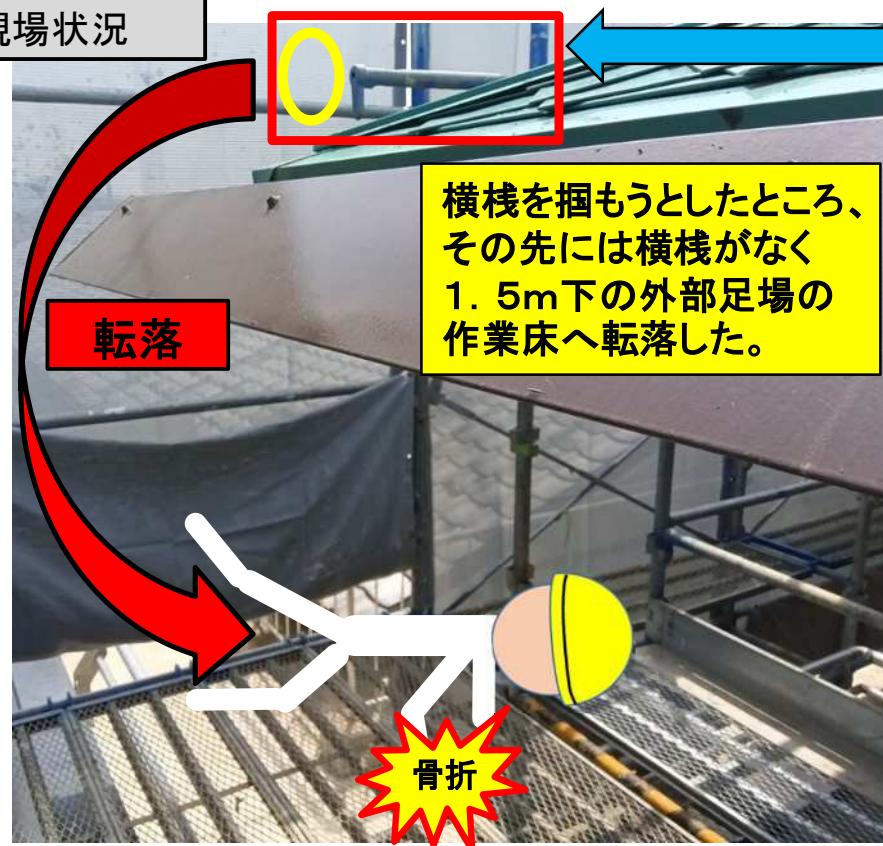
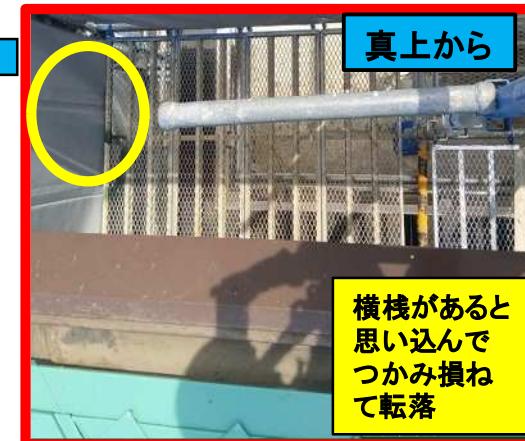
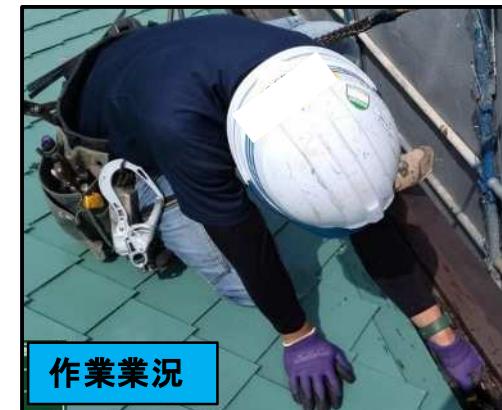
事故現場状況

屋上外壁内部改修工事にて、被災者は勾配屋根東面の屋根先端部分にて、かがんだ姿勢で外部足場の横桟を掴みながら既設軒樋の清掃作業を行っていた。南から北へ向かい順次作業を行っていたが、北面と東面のコーナー部に到達した際、それまでと同様に横桟を掴もうとしたところ、その先には横桟がなく1.5m下の外部足場の作業床へ転落した。

- ・被災者は安全帯を装着しており、北面作業時は安全帯を足場に固定していたが、東面作業時は安全帯を足場へ固定していなかった。
- ・手すりがあると思い込み手元だけ見ながら移動していたことによる不注意。

- ・安全教育を実施。
- ・作業床から工事が行えるように、足場の組み換えを行い、作業床の位置を変更。
- ・外部足場使用者は入場時、安全教育を受けてから作業を開始することを徹底する。
- ・墜落防止用器具の使用について、啓蒙掲示物を増設する。

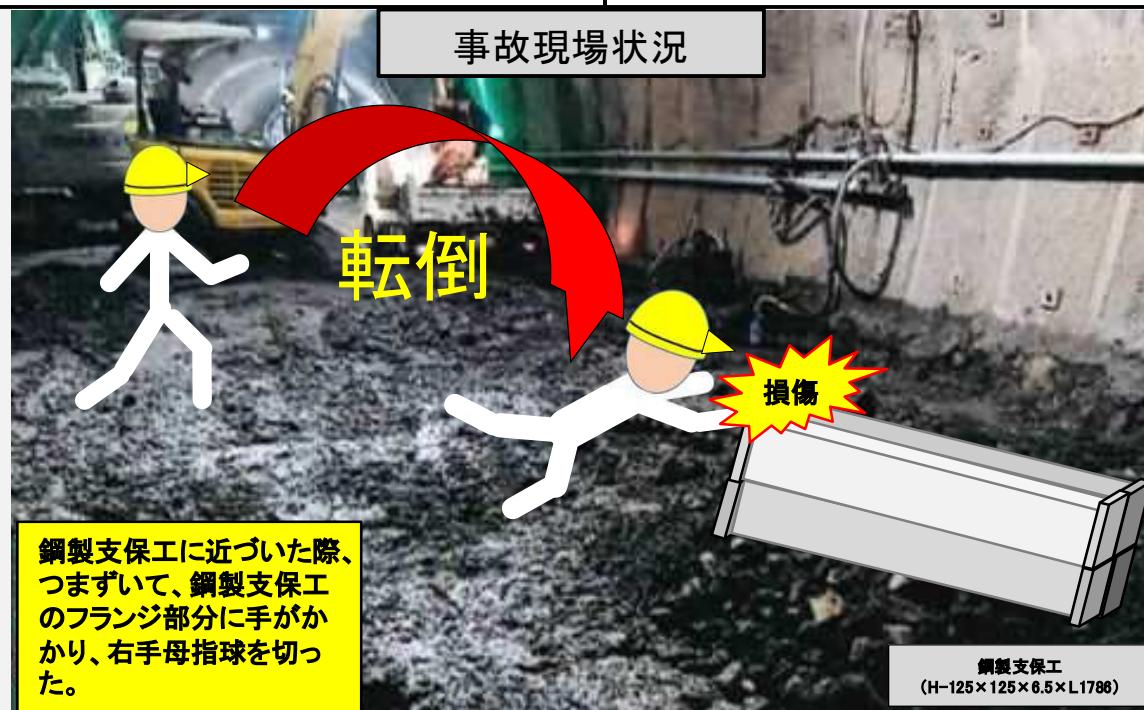
トンネル工事において、被災者は、下半支保工の玉掛け作業を行うために地面に仮置きしていた鋼製支保工に近づいた際、つまずいて転倒しそうになり、鋼製支保工のフランジ部分に手がかかり、右手母指球を切った。

- ・作業員が足元の確認を怠り、つまずいて転倒しそうになったことにともなう事故。
- ・路盤が凸凹で数日前からの湧水により泥濘化していたことから、当日KYにおいて、つまずき転倒しないように足元の確認を行うこととされていた。被災した作業員は、足元の確認を十分に行うべきであった。
- ・重機位置によって照明が遮られ薄暗い状況が生じることがあるため、被災した作業員もハンドライトを携帯していたが使用していなかった。

- ・KYの徹底を再確認するとともにヘッドライトやハンドライト使用を促す注意喚起看板を現場事務所及びトンネル坑口付近に設置することで作業員の不注意を抑止する。
- ・ズリ出しの最後に路盤表層のぬかるみ状況を確認し、必要に応じて乾いたズリと入れ替える1工程を加えることにより、泥濘化に伴うぬかるみを除去する。
- ・重機の影となる箇所に補助照明を新たに設ける。
- ・ぬかるんだ暗い場所では、ヘッドライト又はハンドライトの点灯を徹底する。(現場にはライト点灯を促す注意看板を掲示する。)
- ・天井照明を照度の高いものに交換する。
- ・切創防止手袋の使用を原則とする。(切創防止手袋の硬度により作業安全性が低下する場合は、作業内容に見合った手袋を使用する。)

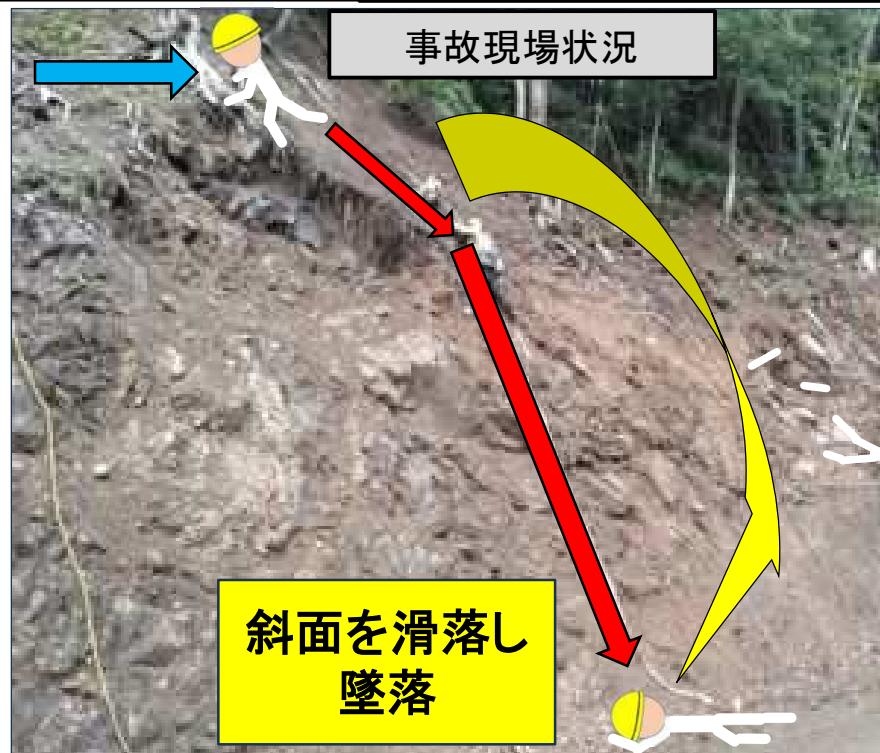
林道開設工事の切土法面保護工施工にあたり、ロープ高所作業時の身体保持器具を取り付けるためのメインロープを、法頭から上方約7mに位置する立木に括り付ける作業を行うため、立木の下方へ回り込むと、斜面上を横移動していた。その際、作業員は足を滑らせて地山を滑り落ち、法頭から林道路面までの高さ約7mを上体から転落した。

- ・足を滑らせた地山は、岩盤の上に薄い表土が覆った滑りやすい特性があり、現場代理人をはじめ元請業者作業員は把握していたが、作業開始前の危険予知活動(KYミーティング)等で一次下請及び二次下請の作業員へ周知されていなかった。
- ・高所作業時の墜落防止に必要な安全帯、身体保持器具等の安全装備は、メインロープ(親綱)設置後に装着するものと思い込み、斜面上に上る初期段階からの装着を怠っていた。また、それらを指摘する体制が取られていなかった。
- ・作業場所は、立木から法頭までの間に草木がない等滑りやすい状況にも関わらず、身体の安全を確保すべき墜落防止措置を講じていなかった。

- ・作業開始前の危険予知活動等では、現場の特性や潜む危険の回避方法について図面や写真等を用いて説明する。
- ・高所作業に入る前には、現場代理人及び職長(一次下請)がリーダーとなり、法面作業員全員の安全装備の装着を指差し呼称により確認する。
- ・メインロープ(親綱)設置時の墜落防止措置として、尾根部の緩斜面に準備ロープを設置する。設置位置は複数人で確認し、現場の危険要素を考慮した上で、メインロープ(親綱)、準備ロープの位置を決定する。
- ・作業は3人以上を1班とし、斜面で作業を行う者(A)、斜面で作業を行う者(B)、斜面下方の路面から作業の安全を確認する者(C)が次の工程で行う。
 - A、Bはロープ2本(準備、メイン)を持って、尾根部緩斜面の準備ロープ設置位置に上る。
 - 設置位置に到着後、A及びBは再度、安全装備の装着に不備がないことを指差し呼称で確認。
 - Aは準備ロープを立木に括り付け、Bが指差し呼称でその状況を確認後、Aは安全装備を準備ロープに接続。Bは指差し呼称で接続状況を確認。
 - Aは準備ロープで降下し、メインロープ(親綱)を立木に括り付ける。その間、Bはメインロープ(親綱)の設置位置、Cは路面上からAの作業工程を確認。
 - メインロープ(親綱)の安全な設置をAとCが声掛け確認後、Aは安全装備を準備ロープからメインロープ(親綱)に移し、CによるAの接続状況の確認を受けた後、路面に向かって降下する。
 - Aの路面への着地を確認した後、Bは準備ロープを巻き上げて、残置した後に斜面を下る。

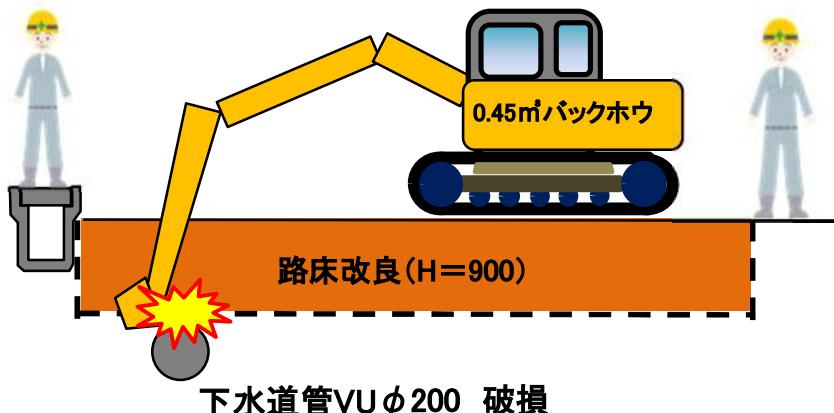
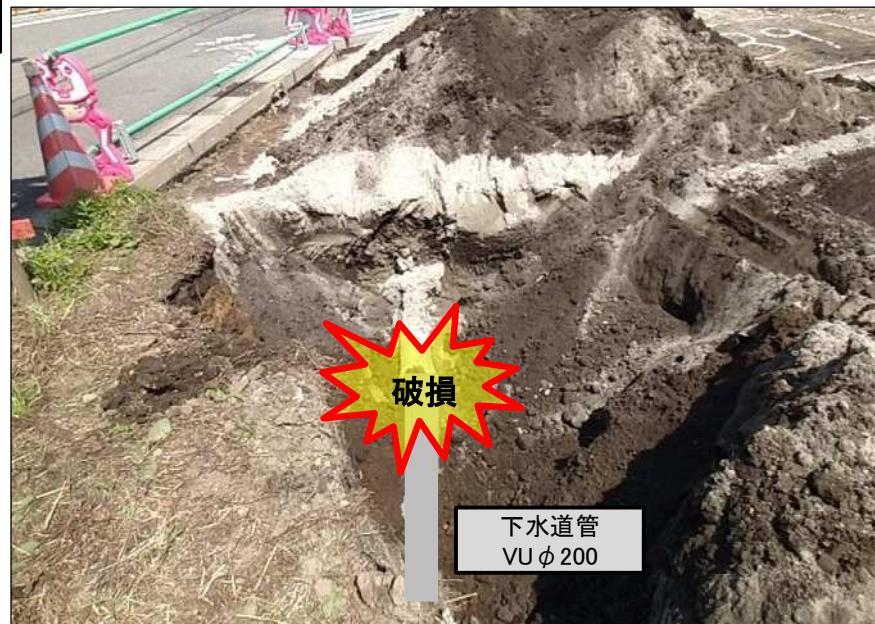
事故現場状況

バイパス道路の路床セメント安定処理工(BH混合)の作業中、交差する市道付近に埋設されていた下水道管を破損させ、近隣の2軒を、一時下水道利用不能とした。

- ・上水道管及びガス管については事前に管理者により現地にマーキングを実施されたことから、下水道管についても現地マーキング済みであると思い込み、掘削作業を実施した。しかし、実際には下水道管についてはマーキングされておらず、埋設されている下水道管に気付かず作業を進めてしまい、バックホウで下水道管を損傷させた。
- ・マンホール蓋を開けて管路の方向を確認する等の調査を実施すべきであったが、現地では、ほぼすべてのマンホール蓋がバイパス歩道内に設置してあったため、下水道管は、掘削作業範囲には埋設されていないと思い込んだことにより、調査を実施しなかった。しかし、実際には下水道管は掘削作業範囲に接続しており、埋設されている下水道管に気付かず作業を進めたことで事故が発生した。
- ・当該事故は埋設状況が明らかでないにもかかわらず、埋設物管理者と埋設物の確認を怠ったことにより、事前の埋設占用物の情報収集が十分でなかったことが原因である。

- ・地下埋設物の事故防止マニュアルに基づき、埋設物管理者と埋設物の確認を実施した上で、現地のスプレーでの目印設置等現場における注意喚起を徹底する。
- ・元請及び掘削作業者とで現地にて掘削作業開始毎に地下埋設物(有無、深さ、位置等)の確認を実施する。
- ・地下埋設物近接箇所での掘削作業時には、周辺に「地下埋設物注意」の蛍光のぼり旗を設置し、当該作業者への注意喚起を徹底する。
- ・毎朝、全作業者が出入りする現場事務所兼休憩所出入口及び掘削作業で使用するバックホウ搭乗部に「作業前埋設物確認」のステッカーを表示し注意喚起を徹底する。
- ・本工事に携わる下請けを含めたすべての作業員を対象に、今回事故の原因及び対策に関する安全訓練教育を実施する。
- ・今後の工事においても、十分な事前の情報収集を行うとともに、地下埋設物の事故防止マニュアルに基づき、工事内容と地下埋設物が近接している箇所については、試掘の立会を要請し、管理者立会の上で試掘を行い、埋設物の確認を行う。

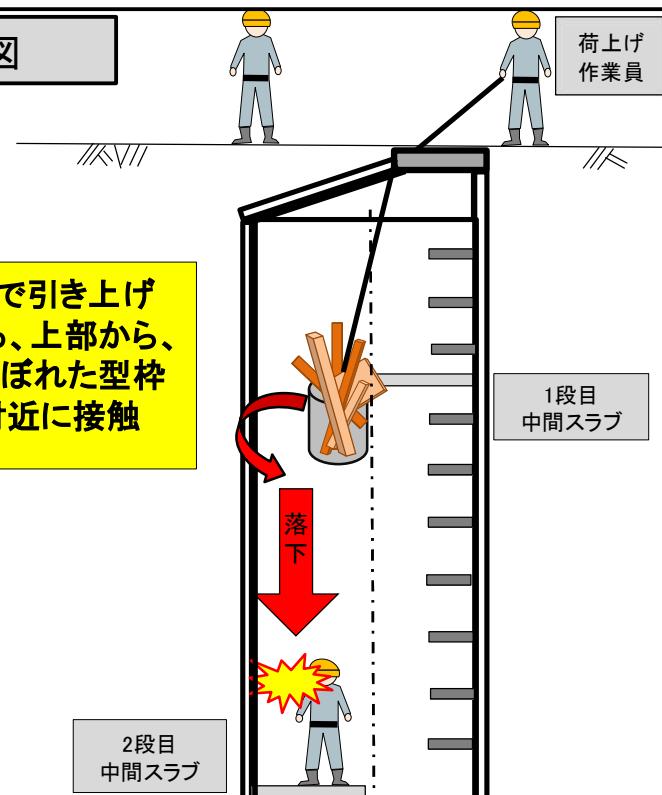
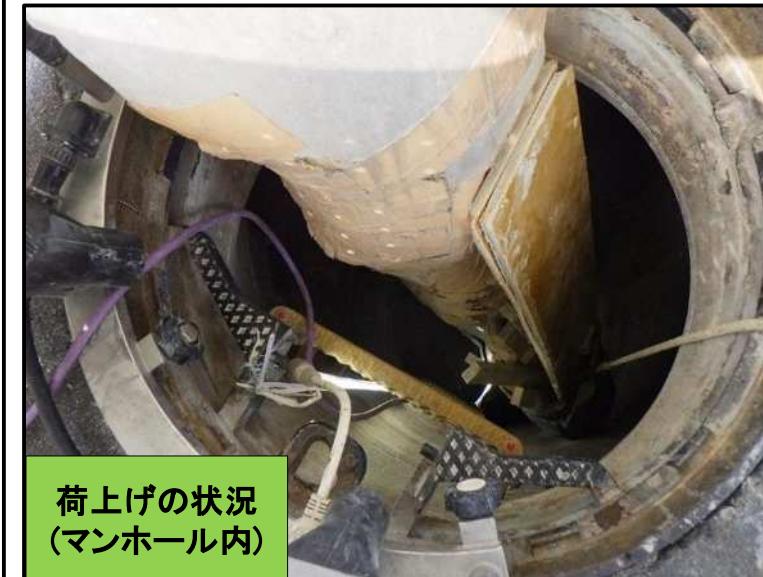
事故状況写真

幹線防食被覆工事にて、マンホール函体(角形3,500×3,400 深さ25.51m)内でコンクリート打設時に使用していた型枠資材をバケツ型の荷あげ袋に入れ、交互する中間スラブの開口部を介してロープで吊り上げていたところ、地上から一段目の中間スラブに荷あげ袋が引っかかり、荷あげ袋から型枠資材がこぼれ落ち、二段目の中間スラブにいた作業員の右肩付近に接触した。

- ・作業員は安全教育や作業手順の指導を受けていたにもかかわらず、荷あげ作業が終盤でもあり、荷詰め作業員は過信・不注意から無理に資材を詰めて使用したため荷あげ袋が中間スラブに引っかかり荷崩れを起こした。
- ・被災した作業員は荷あげ袋のバランスが悪いと感じながら、今まで事故なく作業出来ているから大丈夫といった過信・不注意から荷あげ作業員に引き上げの合図を行った。

- ・荷あげ袋には荷崩れを起こさない範囲で詰めるよう作業員への安全教育で周知徹底する。
- ・作業員の合図・確認は丁寧かつ確実に実施するよう周知徹底する。

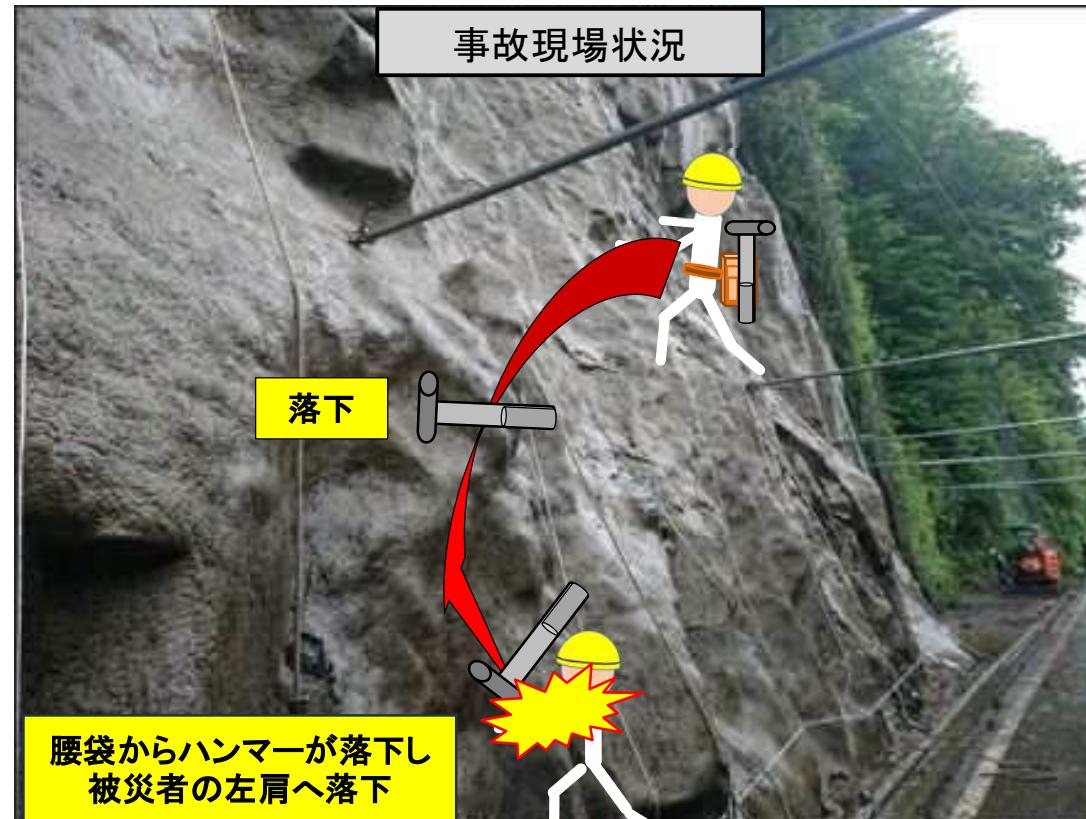
災害防除工事にて、再生コンクリート吹付工の丁張設置、アンカー施工箇所のマーキングを行っていた。縦丁張は最下部を基準に設置するため、最下部を固定し順次上部へと設置を行っていたが、法面移動時に腰袋からハンマーが落下し起伏部に当り落下方向が変わり被災者の左肩に当たった。

- ・法面作業者はハンマーを腰袋に収納し作業を行っていたところ、急傾斜の斜面を移動した際に腰袋からハンマーが抜け落ち落下した。
- ・上部作業時は落下物の到達範囲を想定し立入禁止にして作業を行っていたが、斜面の起伏部で跳ね想定範囲を超えて落下した。

- ・今後の災害防止対策として、法面作業者は腰袋と工具を落下防止コードにより固定、上部作業時は離れた場所も立入禁止を徹底、及び作業従事者、社内で周知を行い安全意識の向上を図る。

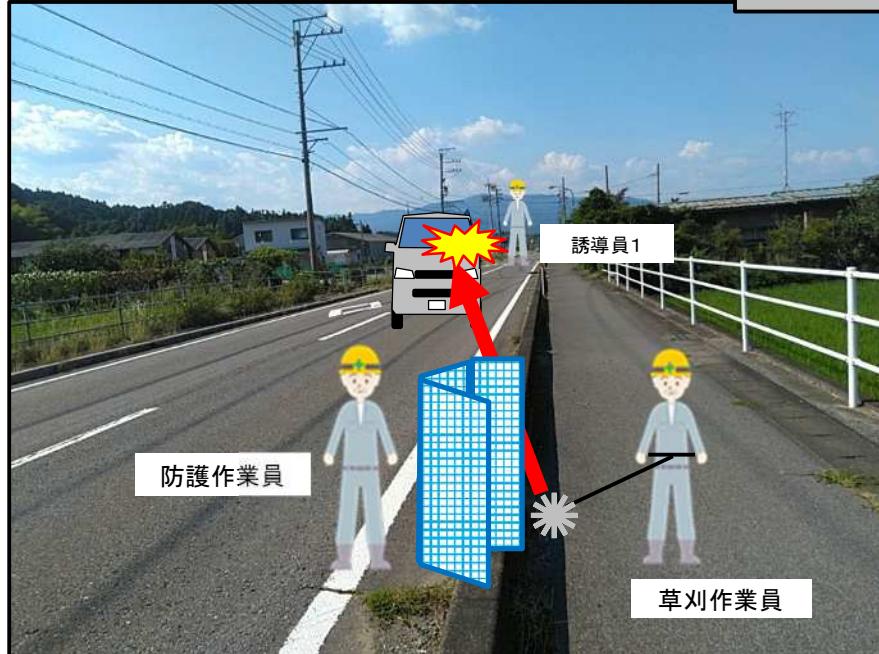
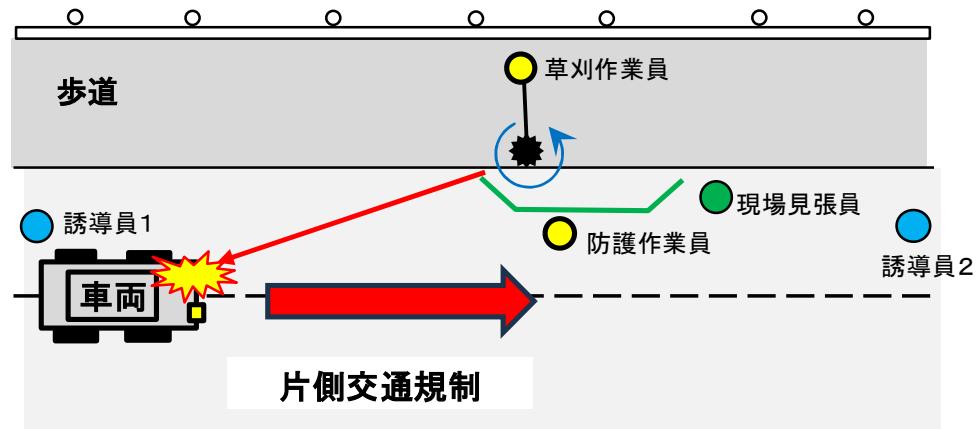
事故現場状況

道路維持修繕業務委託工事にて、車両が通行する際は、誘導員による合図（笛を使用）を実施し、それに基づき作業を中断、かつ防護ネットによる飛び石対策を実施していた。しかし、事故発生時は車両が通行する際に誘導員が合図を送ったが、合図が刈払機の音により聞き取りづらく刈払作業員は作業中断が遅れたこと、防護ネットのサイズは、道路除草工チェックシートにおいて「高さ 1m × 幅 2m × 袖幅 1m以上」と規定されているが、確認不足により「高さ 1m × 全幅 2.3m」を使用した。以上により、飛び石が走行中の一般車両のフロントガラスを損傷した(20 mm程度の傷)。

- 誘導員の笛の合図が聞こえにくかったため、作業中断が遅れ刈払機を左から右へ戻したこと、及び既定のサイズ以下の防護ネットを使用していたことが重なり事故が発生した。

- KY 活動、作業開始前の打合せにおいて、飛び石による事故を防止するための注意喚起及び作業手順の周知を改めて徹底する。
- 安全教育において作業リスクを十分に洗い出し、全作業員への指示を徹底する。
- 誘導員による車両接近時に早期の合図（笛による）を確実に実施するとともに、作業の中断（刈払機のアクセルを離して出力を落とす）を徹底する。
- 刈払機や走行車両の音により誘導員の笛の合図が聞こえにくかったため現場見張員（一次下請による現場全体作業を監視する者）による笛による二重の合図を徹底する。
- 刈払機と防護ネットの離隔距離について離れないよう改めて注意するとともに、車両通行時は確実に刈払作業を停止（刈払機のアクセルを離して出力を落とす）する。
- 草刈は確実に右から左へ実施し、刈払機を左から右へ戻す際は地面から十分に離して戻すことを徹底する。
- 防護ネットは道路除草工チェックシートに記載されている寸法例（高さ 1m × 幅 2m × 袖幅 1m）以上のものを使用する。道路除草工チェックシートの詳細内容について、安全教育において再度全作業員で確認をする。

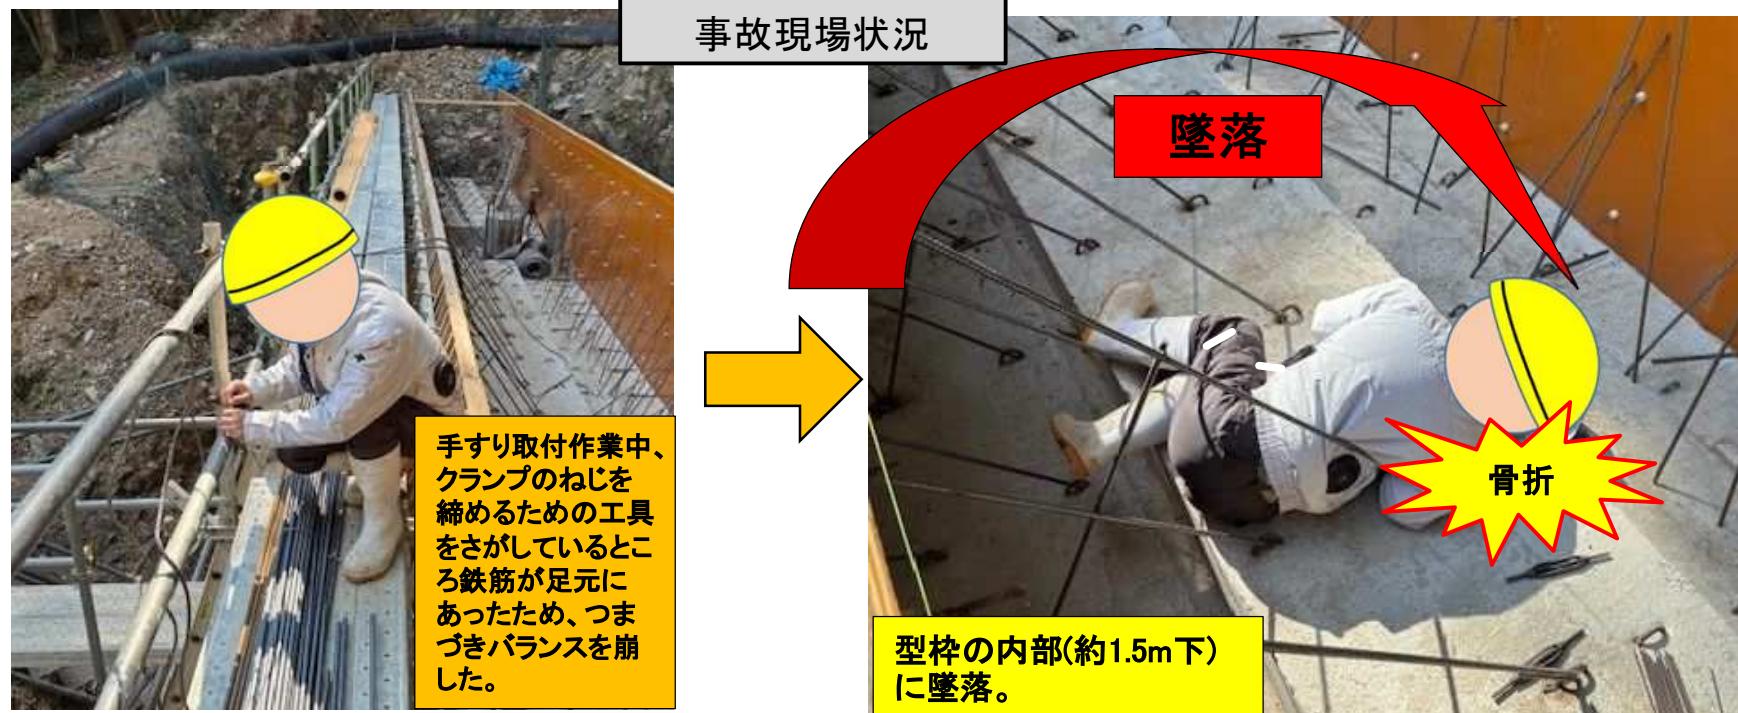
治山工事にて、谷止工の型枠に足場の手すりを取り付けていた際、クランプのネジを締めるための工具を探していたところ、足元の鉄筋につまずいて型枠内(1.5m下)に墜落し、右手で体を支えようとして、右手首を骨折した。また、転倒した際、型枠内部のコンクリートに埋め込まれていたアンカー用鉄筋に当たり頭部を擦りむいた。

- ・次の作業に使用する鉄筋を足場板に置きながら、足場を設置していたことから、足元の確認が疎かであったこと。
- ・一つの作業が終了してから次の作業に入るといった、作業手順が周知徹底されていなかったこと。

- ・型枠組立作業・足場設置の作業手順書を見直し、必要な項目を追加した新たな作業手順書を作成する。
- ・資機材を指定場所以外に置かない。整理整頓を徹底する。
- ・作業前に通路の点検・確認を行ってから作業を開始する。
- ・作業員全員の安全に対する意識の向上を図るため、従来は1日1回としていた危険予知活動を朝と昼の2回行う。
- ・足場の高さが2m未満であっても周囲の状況から危険と感じる作業であれば墜落制止器具(胴ベルト型)を使用して作業を行う。
- ・型枠内で転倒した際、刺さるなど負傷する恐れがある鉄筋やL形アングル等の先端にはその都度、保護カバーを設置する。

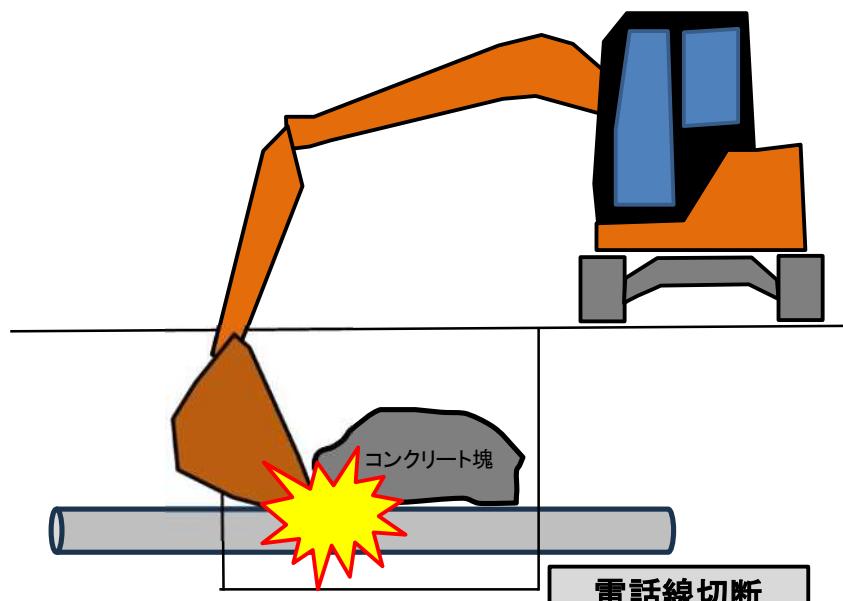
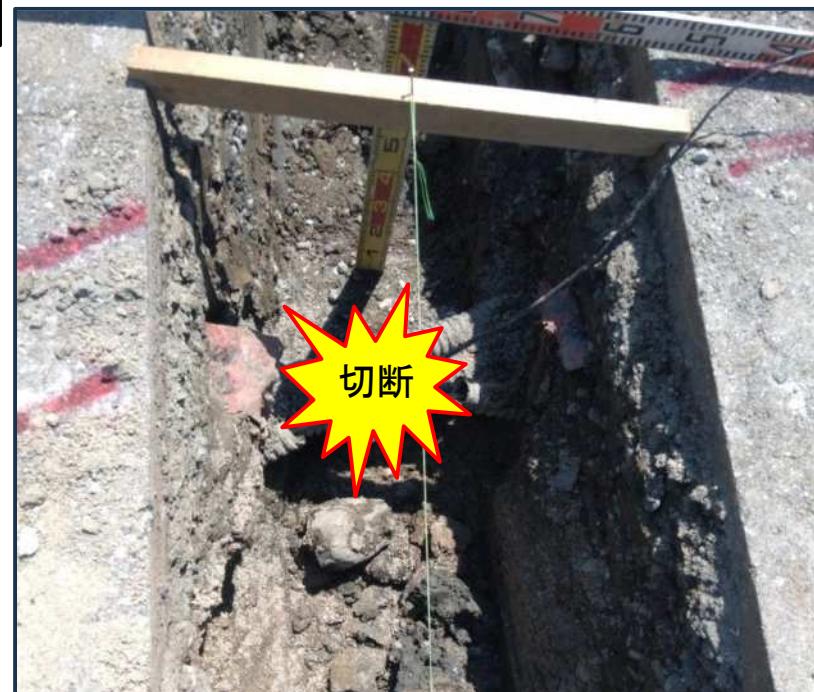
事故現場状況

配管改修工事にて、埋設管工事のため掘削をしていたところ、人力では動かせないコンクリート塊があり、バックホウで取り除いた際にその付近にあった電線管まで一緒に引きあがり内部の電話線を切断した。

- 掘削作業中、地中に想定外のコンクリート塊があり、それを撤去するにあたってバックホウを用いたため、電線管も一緒に引き上げてしまった。

- 既設図面や周囲のマンホールを再度確認し、掘削範囲に他の埋設物が無いか確認を行う。掘削時に想定していない埋設物が出てきた場合は作業を中断し複数人で目視確認する。疑わしい時は手掘りで確認する。
- 移設できない地下埋設物が発見された場合は、掘削工事から埋戻・路面復旧の段階まで適切に防護し維持管理する。

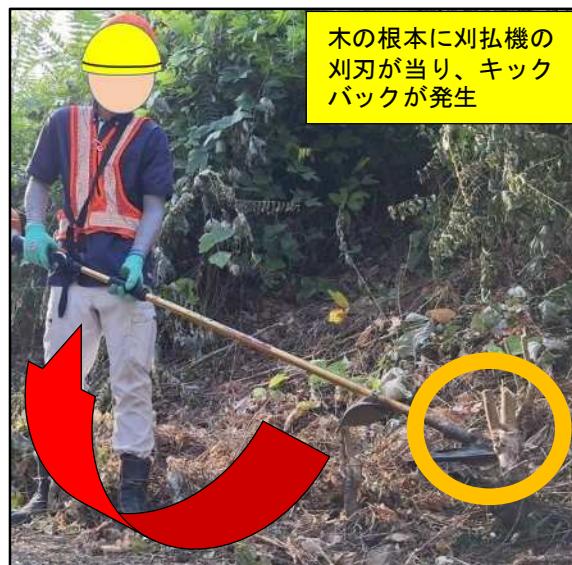
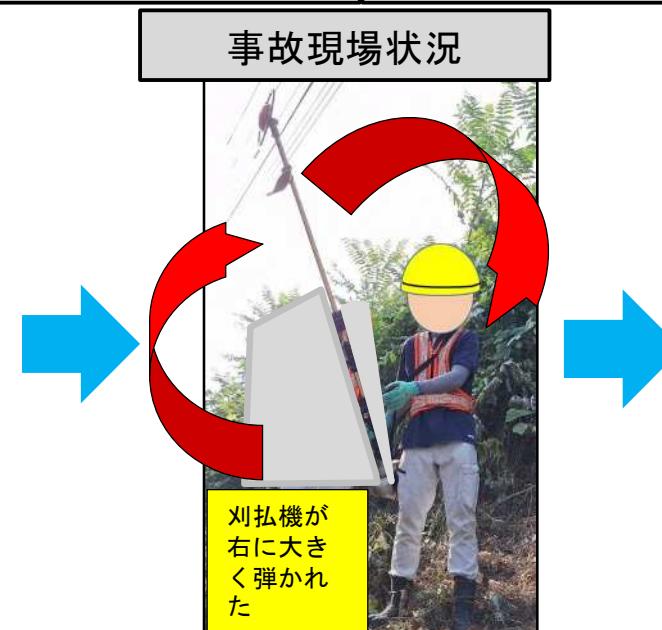
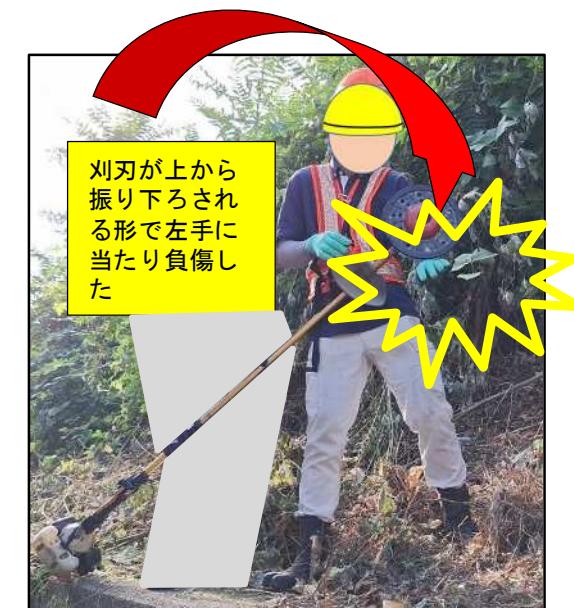
道路維持修繕業務委託工事にて、肩掛け式刈払機を使用した除草作業中に、繁茂した草に隠れた木の根本に刈払機の刈刃が当り、キックバックが発生して刈払機が右に大きく弾かれた。その際、左手が離れ、弾かれた勢いのまま刈払機が回転・落下し、肩掛けベルトのストラップから刈払機が外れた。重いエンジン部分の重みで落下する際に右手も離れ、刈刃が上から振り下ろされる形で左手に当たり負傷した。

・肩掛け式刈払機にて、左から右に刈刃を戻すとき、回転中の刈刃の前端右側が木の根元に接触し、回転方向とは反対側（右側）に刈刃が跳ね返る「キックバック」が発生した。この反動により、刈払機が作業員の手から離れて回転・落下し、ストラップから外れたことで、刈刃が作業員の体に接近するという危険な状況が生じた。施工体制においては、7月の安全研修・訓練において、キックバックへの注意喚起を含む安全管理を実施し、危険性の周知にも努めていた。また、見張り員によって除草前に浮き石や瓶、缶などの異物除去は実施されていたが、繁茂した草の中にある木の根元といった、キックバックの要因を事前に発見・除去することは困難であった。負傷した作業員は、こうしたリスクを十分に認識し、キックバックの発生を想定した上で作業にあたるべきであったが、それが不十分であったことが事故の主な原因。

- ・今回のようにキックバックが発生し、ストラップが外れて事故につながる可能性があることについて、改めてKY活動等を通じて周知し、注意喚起を徹底する。また、危険が想定される箇所では刈幅を抑えるなど、安全な作業手順の徹底を図る。
- ・作業中に刈払機が手から離れた場合でもストラップから外れないよう、以下のような構造のストラップに変更し、再発防止を図る。
 - 1.フックと外れ止めの間に、刈払機の取り付け部が引っかかる箇所のない構造のもの
 - 2.フックの奥行きが小さく、取り付け部が外れ止めを押せない構造のもの
 - 3.フックタイプではない、より外れにくい構造のもの
- ・また、作業開始前には指差し呼称による服装・装備の確認を徹底する。また、元請け職員による装備チェックを実施し、刈払機が回転・落下してもストラップが外れないことを確認する。

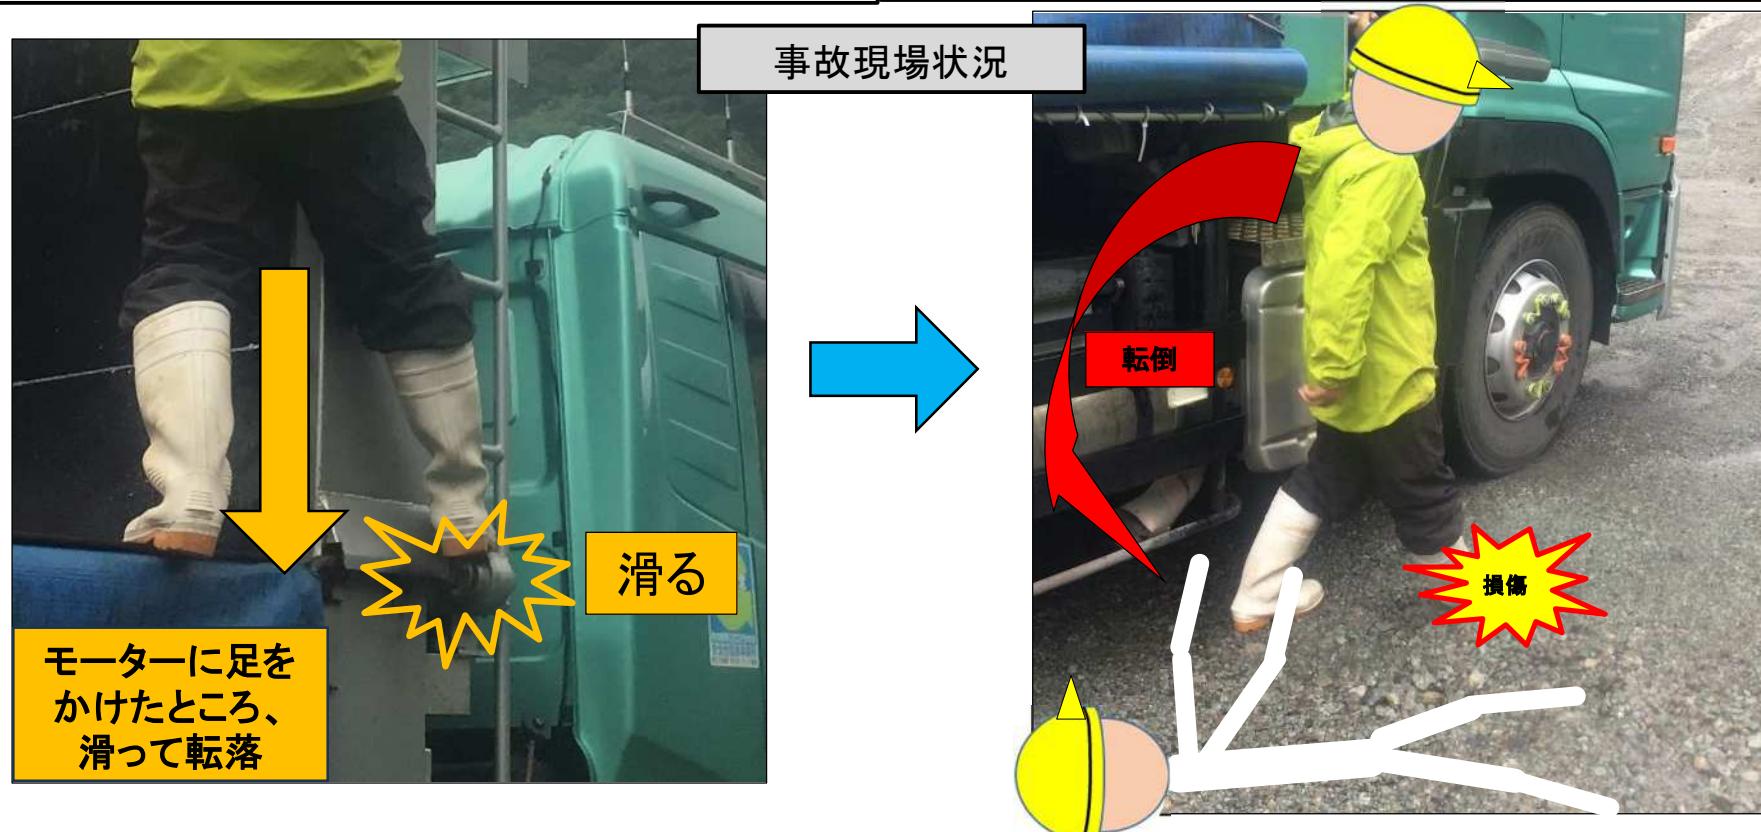
コンクリート骨材運搬作業終了間際、ダンプ荷台の運転席背面側に貼付された本現場内特有の車両識別用整理番号を記載したゼッケンを剥がす為、荷台に上がった。ゼッケンを剥がしてダンプ備え付けの昇降設備を降りる際、右手でステップ、左手にゼッケンを持ち、右足をステップではなく飛散防止装置開閉用のモーターに足をかけたところ、滑って1.9m下の砂利の上に転落、右足で着地後、仰向けに転倒した。

・被災者が日常的に続けてきた作業に慣れ、危険を軽視するヒューマンエラーにより注意力が散漫となり、ダンプの荷台から降りる際、本来足を掛ける用途ではない場所に足を掛けたことが原因と考えられる。

- ・運搬車両に備え付けられた昇降設備で荷台に上の必要がある場合は手足で3点支持を遵守し、足をステップ以外に載せないよう、新規入場者教育や作業員教育にて指導する。
- ・今回の事故事例を、現場詰所に掲示するとともに、新規入場者教育や作業員教育時に周知する。

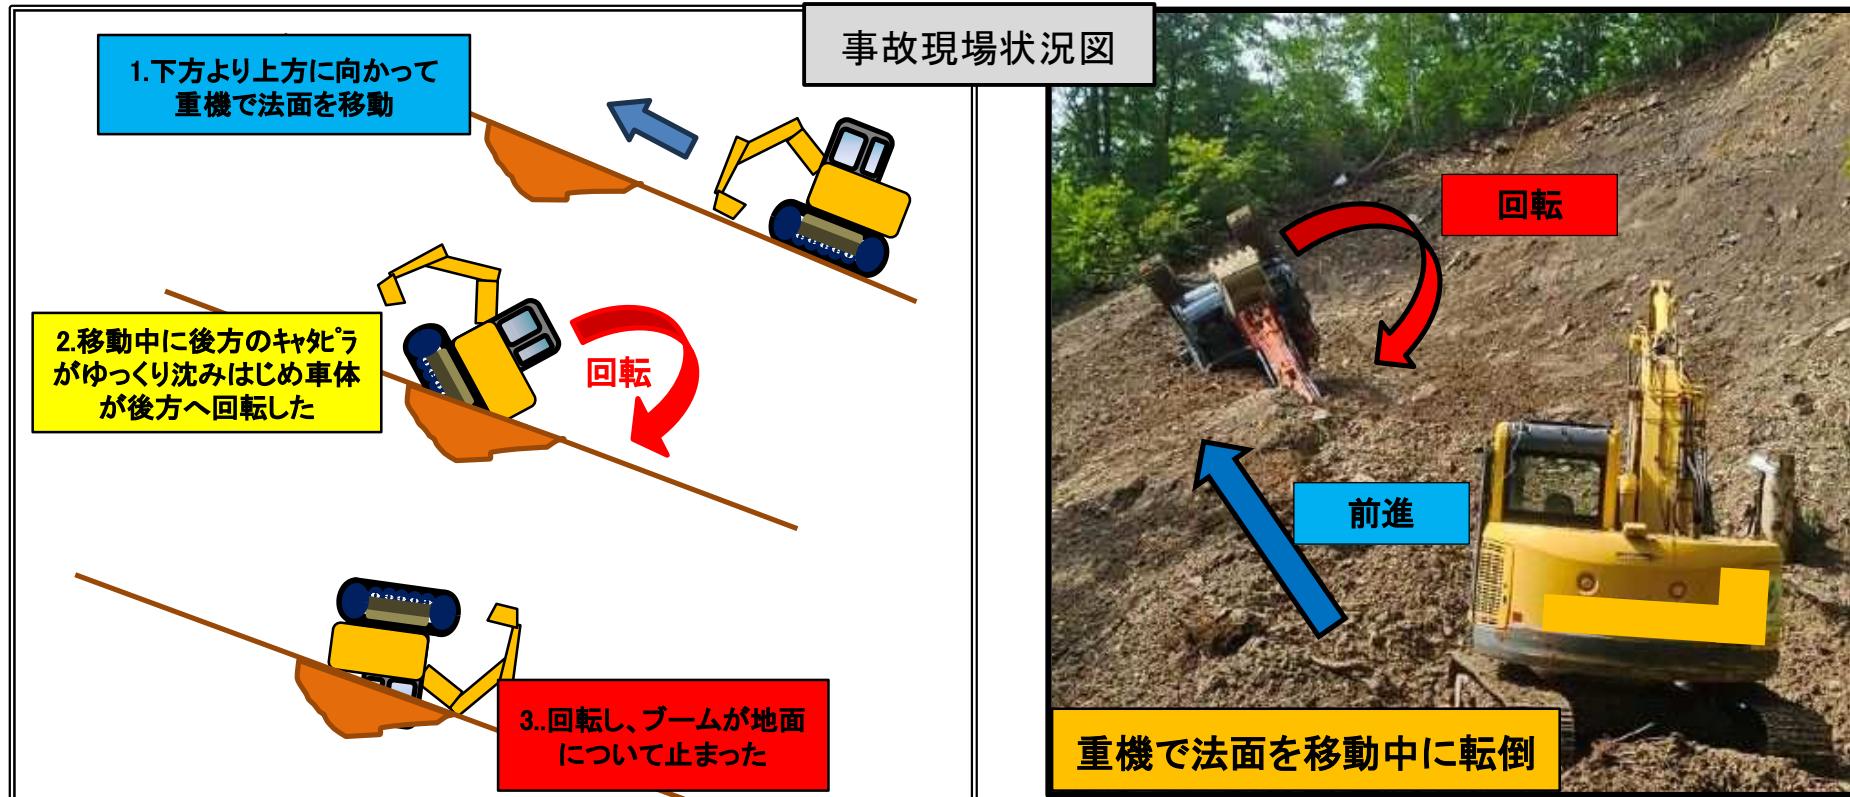
斜面崩壊の復旧工事にて、のり切等で発生した土砂と崩土を除去するため、この上に斜路を作設し、①「BHで土砂を上部から下部へ移動集積」、②「下部に溜めた土砂を積込み搬出」作業を実施していた。事故当日は、午前中まで降雨が続く予報であったため、現場代理人は①の作業は危険と判断し、午前中は別作業を行うこととした。その後、天候が回復したが、午後は安全のため②の積込み搬出のみ行うことを指示した。ところが、被災した作業員は、自らの判断で①の作業を行うため、BHで斜路を登坂したところ、午前中の雨により地盤が軟弱な状態となっていたため、機械後部に重心がかかった際に後方キャタが沈み込み、ゆっくりと後方に1回転し、逆さ状態で停止した。

- ・この日に予定していない作業を、作業員が勝手に実施してしまったこと。
- ・ミーティングにおける作業員への作業内容の周知徹底が不足していたこと。

- ・作業員が自己判断による作業を行わない様、指示事項を周知徹底する。
- ・予定外の事態が発生した場合は、現場代理人に報告し、指示に従うことを、作業員に周知・徹底させる。
- ・施工計画書に点検の実施を明記し、周知・徹底を図る。

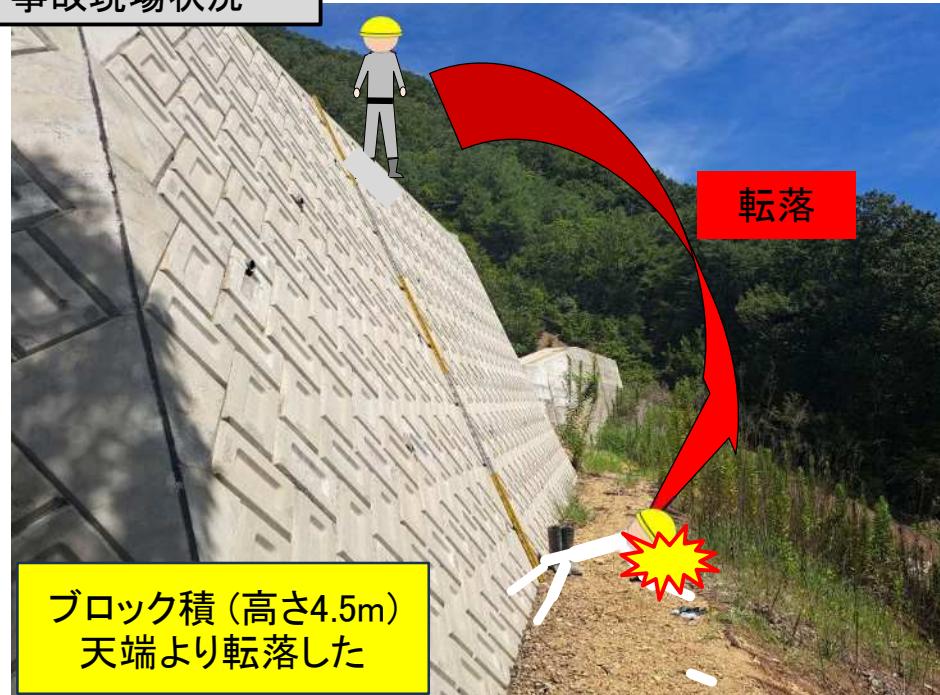
事故現場状況

管理用道路工事にて、コンクリート路面工のコンクリート打設を行っていた。生コン車がコンクリートを積下ろし、次の車両が来るまでの15分程度の間を各自の休憩時間としていた。待機中、ブロック積天端に腰をかけ、休憩していた3次下請の作業員1名が、次車両が到着し作業再開の準備のため、立ち上がる際に立ち眩みを起こし、ブロック積（高さ4.5m）天端より転落した。

- 施工計画書のコンクリート舗装工の施工手順では、敷き均し、仕上げ工程で作業員が舗装端部に立ち、作業する方法が示されているが、路側にブロック積構造物がある区間は、作業面との間に高低差があり、端部での作業時に転落の危険が想定できた。本工事ではこのような場合に備えて、手摺・柵等の転落防止施設を設けていなかったことが事故の原因である。
- 事前に作業員に休憩場所を指定しておらず、各自に休憩場所を任せていた。現場は高低差がある区間には路肩にトラロープ（旗付）を設置して注意喚起していたが、舗装作業に支障をきたすため、当日はトラロープを撤去して作業を行っていた。このため被災者が高低差のある路側ブロックの天端に腰をかけ休憩しており、被災者本人、現場管理者とともに危険箇所の認識と注意喚起を怠ったのが事故の原因である。

- 労働基準監督署の指導書、是正勧告書、使用停止等命令書に基づき、作業床（舗装作業面）との比高差があり、高所からの転落事故の恐れがある区間には、路肩部に転落防止柵を設置し、墜落防止対策を徹底する。
- 下請会社を含め、緊急安全ミーティングを開催し、今回の事故発生原因と再発防止策について、周知徹底を行う。
- 休憩時間に発生した事故であることから、作業開始前に休憩場所を指定し、休憩時間中も施工管理者が作業員の状況を確認できる現場体制をとる。
- 毎朝のリスクアセスメント KY 活動において、転落に対する危険項目を追加するとともに監視員及び作業員同士の相互監視、声掛け等により、意識向上を行う。

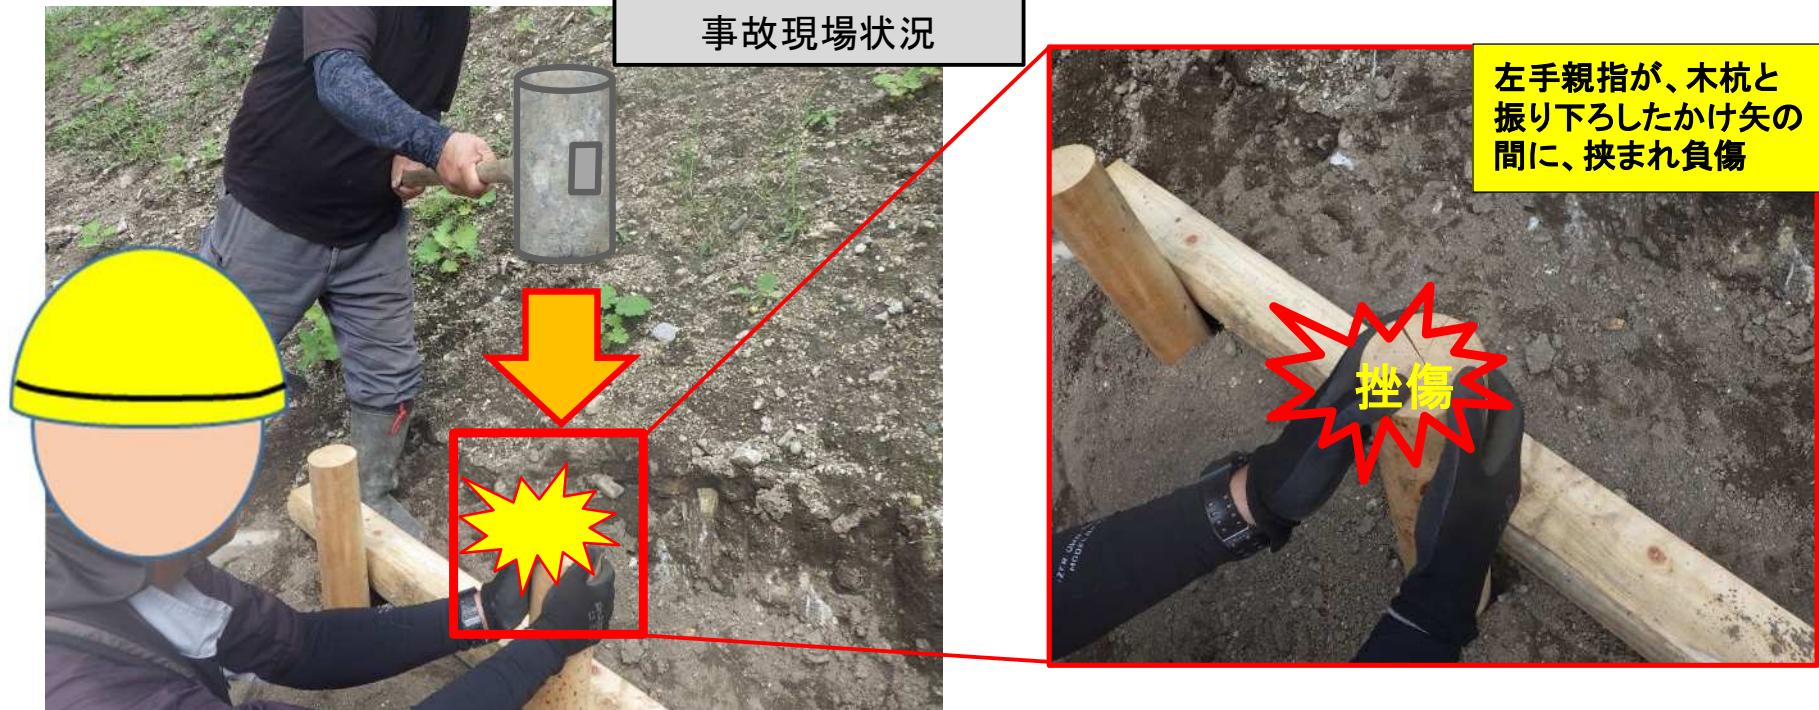
治山工事にて、丸太筋工施工のため設置箇所の段切りを行い、杭打ちを開始した。丸太杭の径は10cmあり鉄筋棒鋼で下穴を開けても土が固く自立しにくいため、打込み作業は被災者を含む2名で行い、1名（被災者、以下、Aとする）は杭を支え、もう1名（以下、Bとする）が掛け矢にて杭を打込む形で作業をすすめた。Aは準備が出来たら「はい」と合図し、Bは合図確認後「打ちます」の合図をして掛け矢を振り下ろす手順とし、杭の角度調整が必要な場合は「ストップ」の合図をすることを決めて作業を進めていた。その日、3本目となる杭の打込み作業中、杭に傾きが生じた。Aは「合図」の「はい」と同時に「杭頭を両手でつかんで角度を是正した」。その後Bが掛け矢を振り下ろし、掛け矢と杭の間に左手親指が挟まれ負傷した。

- Aは「ストップ」と声掛けし、Bの動作を止めてから杭角度を是正し、安全な位置に手を移動させた後に、「はい」と合図をすべきであった。Bも安全状況を確認してから、「打ちます」の合図をして掛け矢を振り下ろすべきであった。
- 作業員二人は、この工事以外にも過去に同様の作業経験があり、また、当日も3本目の杭打ちであったことから「調子(ピッチ)が上がり」、油断があったと考えられる。

- 「柵工作業計画書（丸太筋工等）」の作成。
- 安全教育を実施する。
