令和7年度に建設工事で発生した事故事例（飛来物・落下物事故）1-1

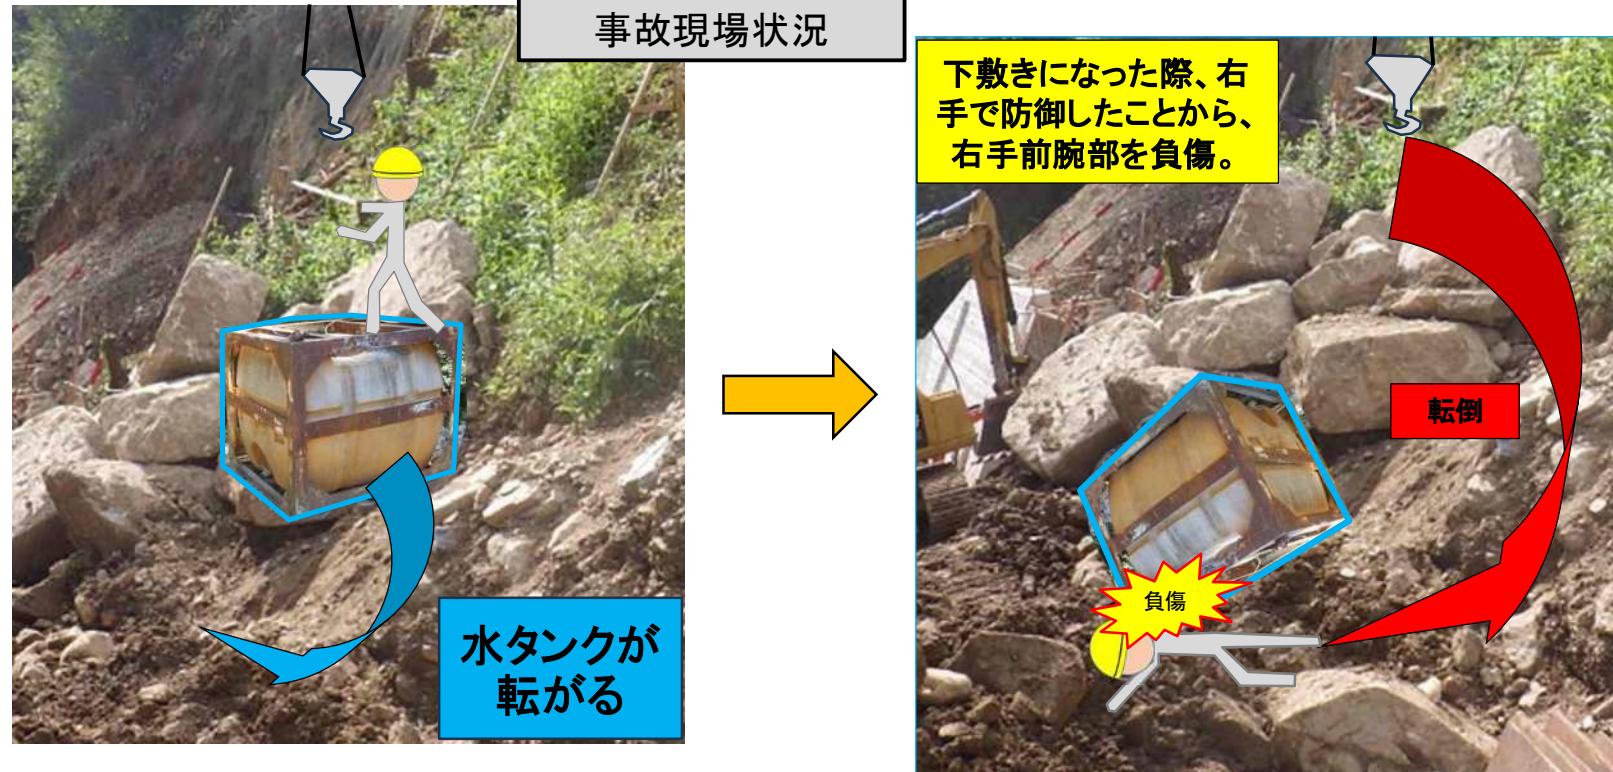
治山工事にて、現場に置いてあった水タンクが不要となり、撤去するため索道架線下へ移設。架線で吊上げ作業をする時に、架線フックが吊り荷の中心から外れたため、架線フックを掛けようと水タンクに上る。被災者は水タンクを移設した際、不安定な箇所に置いていることを認識していたが、その事を失念し、水タンクに上がったため、水タンクが倒れ下敷きとなつたが、自力で脱出。下敷きになつた際、右手で防御したことから、右手前腕部を負傷。

- ・荷上げ荷下ろしの場所が明確に設定されておらず、作業員に周知徹底がなされていなかつたため不安定な場所に水タンクを仮置きしたこと。
- ・架線フックが吊り荷の中心から外れたことから、水タンクに上がらないとフックが掛からない状況が発生し水タンクに上がつたこと。
- ・水タンクに上がる際、荷の設置状況等の安全確認がなされず、不用意に水タンクに上つたこと。

- ・荷上げ荷下ろし地点を設定し、作業員に周知徹底する。
- ・荷上げ荷下ろしする場所は、荷崩れしないよう、平坦に造成する。
- ・架線作業時の注意事項を記した看板を設置し、注意喚起する。
- ・架線フックを吊り荷の中心に下ろす。
- ・荷上げ荷下ろし作業を行う前に、荷の安定状況を指差し確認する。

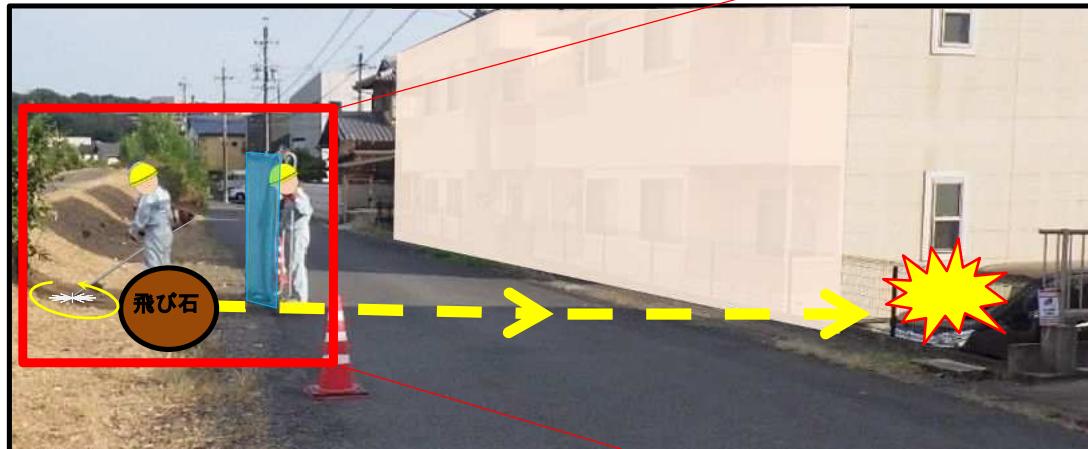
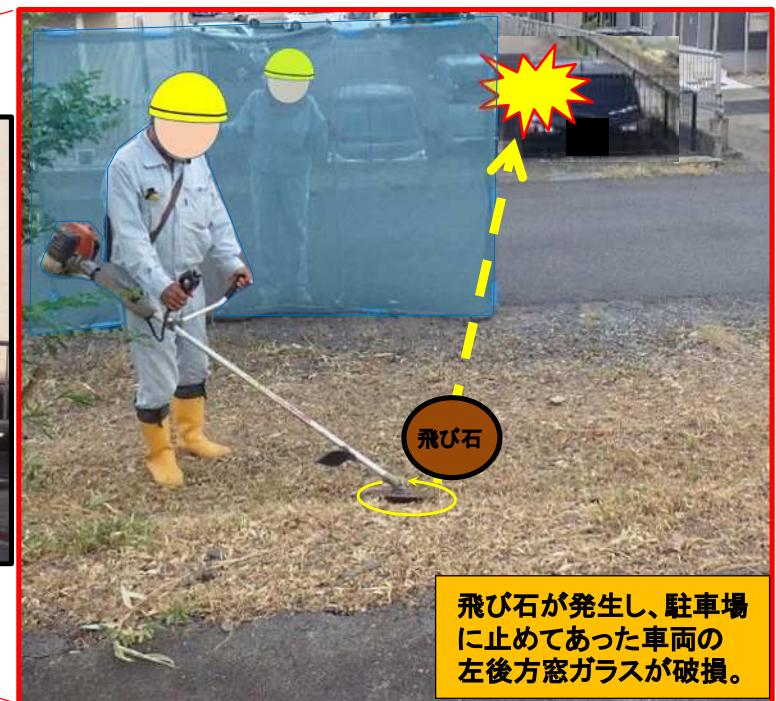
事故現場状況

河川・砂防維持修繕業務委託工事にて、草刈り作業の際、防護フェンスをすり抜けた飛び石により、駐車場に駐車中の乗用車左側側面(後部)窓ガラスを破損させた。

・当日のKY活動において「道路以外(河川等)除草工チェックシート」に基づく安全教育、飛び石に対する注意喚起・周知を実施していた。しかし、猛暑や長時間作業も相まって、注意が散漫となり、防護フェンス設置作業員と草刈作業員の距離や位置にズレが生じたと考えられる。

- ・朝礼、危険予知活動時には危険箇所の周知を再徹底する。
- ・夏場で高温が想定される時の草刈は、熱中症対策に十分留意する。また、肩掛け式機械による一連続作業の時間は概ね30分以内とし、一連続作業の後5分以上の休止時間を設け注意が散漫とならないようにする。
- ・草刈作業員と防護フェンス設置作業員は、刃の回転方向と作業方向から飛び石方向を予測し認識を共有したうえでそれぞれが適切な位置関係で連携して作業できるよう再度徹底する。
- ・刈り高さを10cm弱残しとし、地面と刈刃を接触させないよう再度周知徹底する。
- ・上記を踏まえ、肩掛け式草刈機の安全対策マニュアル(案)及び刈払機(草刈機)の使用中の事故注意の資料により、社員教育を行い、今後の事故再発防止を図る。

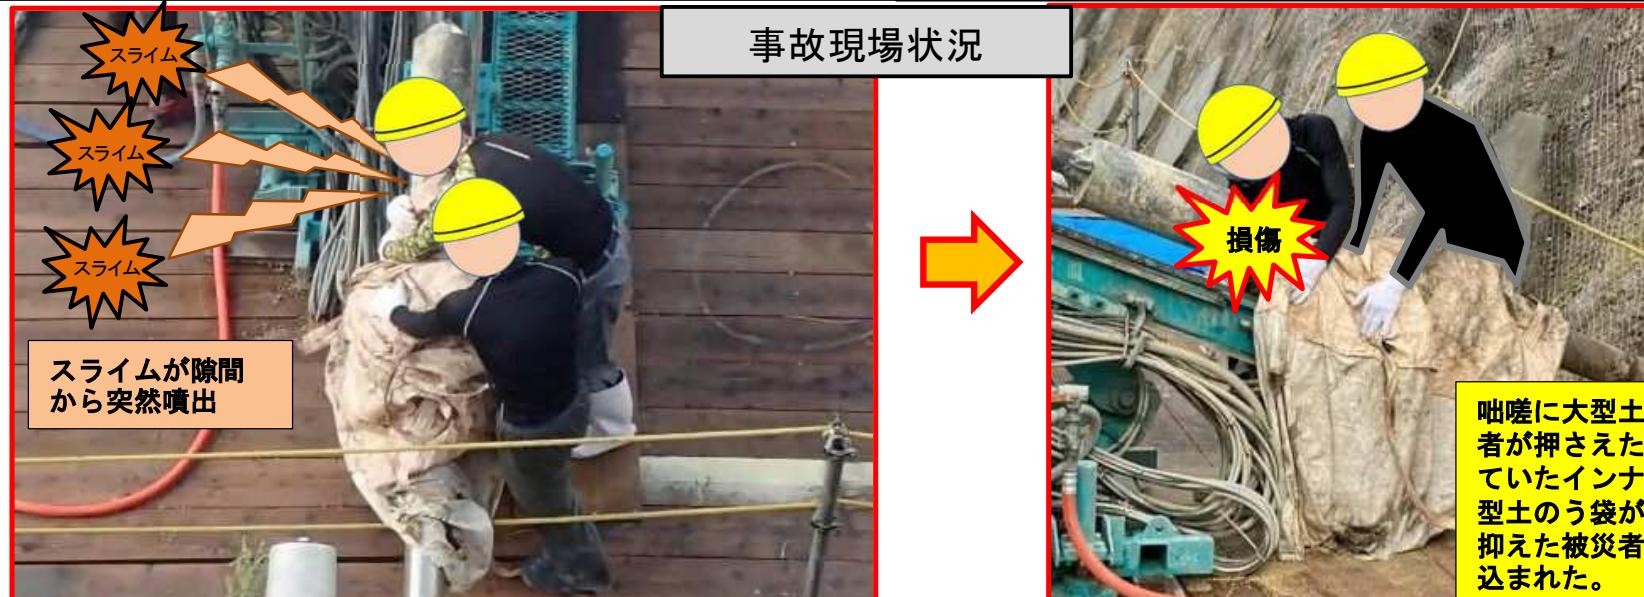
道路改良工事にて、抑止アンカーエンジニアの削孔完了後、孔内先端部に溜まったスライムを削孔機のエアーと水で排出する際、道路へスライムが飛散しないよう飛散防止管を設置し、飛散防止管を所定の位置に戻そうとした。その際インナーロッド先端にスライムがつまり、飛散防止管が所定の位置に戻らず、ケーシングパイプ端部と飛散防止管との間に隙間ができてしまった。この状態で孔内洗浄を行うと道路への飛散が想定されたため、飛散防止のため隙間に大型土のう袋を被災者と作業員①が被せた。削孔機から距離を取って待機していたが、インナーロッド先端にエアーと水を送った際にスライムが隙間から突然噴出した。咄嗟に大型土のう袋を被災者が押さえた際に、回転していたインナーロッドに大型土のう袋が絡み、それを抑えた被災者の右腕が巻き込まれた。

- 飛散防止管が所定の位置に戻らず、ケーシングパイプとの間に隙間ができるてしまったが、その状態のまま、飛散防止管をエアー・水及び打撃操作による戻すという通常の作業方法をとらず孔内洗浄作業を開始してしまったこと。
- オペレータは、被せた大型土のう袋を取り外すまで（飛散防止管が所定の位置に戻るまで）数秒であり削孔機の回転も低速であるため、大型土のう袋が削孔機に巻き込まれることはないだろうと判断し、見過ごしてしまう判断ミスがあった。
- 大型土のう袋を被せる誤った行為に対して現場にいた誰もが止めることができず、作業を続けてしまうという、現場全体で危機意識の欠如と安全管理体制の不備があった。
- 削孔機周辺の整理ができておらず、大型土のう袋が削孔機付近に置かれている状況であった。
- 隣の削孔口の孔内洗浄時よりも大きくスライムが噴出したため、被災者がスライムの飛散を抑えようと、回転するインナーロッド部の上に被せた大型土のう袋を手で押さえてしまった。

- 飛散防止管とケーシングパイプとの間に隙間ができる場合は、削孔機に直接接触するような（大型土のう袋を機械に被せる等）飛散防止対策は行わず、エアー・水及び打撃操作により所定の位置に戻す。
- 通常とは異なる事象が発生した場合は作業を中断し、作業責任者は現場代理人に報告する。
- 孔内洗浄により道路上にスライムが飛散し第三者被害が発生する可能性がある箇所については、道路と施工箇所を同時に見渡せる位置に監視員を配置することで、道路の監視を強化し、車両及び歩行者が通行していないことを確認した後に作業を開始する。
- 視覚による注意喚起を図るため、【回転部近寄るな】【両手上げ合図の徹底】の表示板を設置する。
- 今回の事故を踏まえ、原因対策を盛り込んだ作業手順書に更新する。
- 作業手順書以外の作業は行わないことを安全教育訓練、新規入場教育、KY活動等で確実に再教育し、現場に従事する全ての関係者と共有する。
- 作業現場の整理整頓を徹底し、大型土のう袋などの施工に不要な資機材を削孔機付近に置かない。

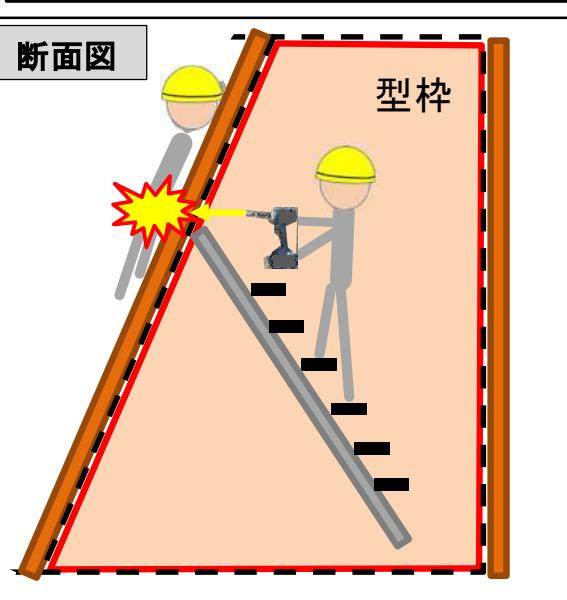
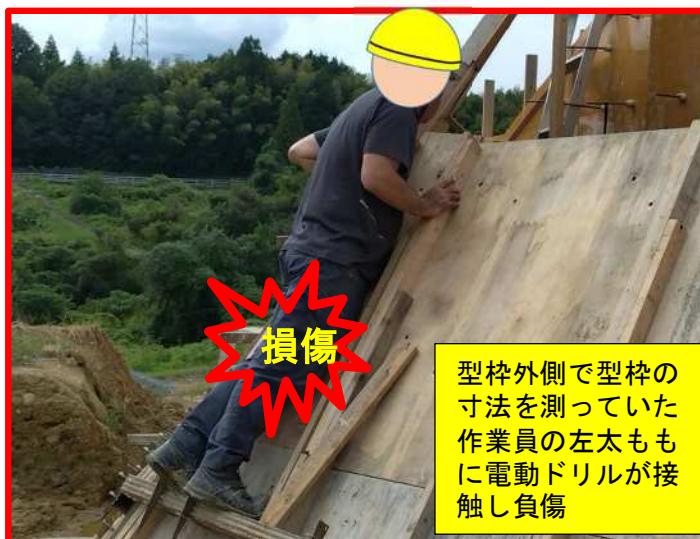
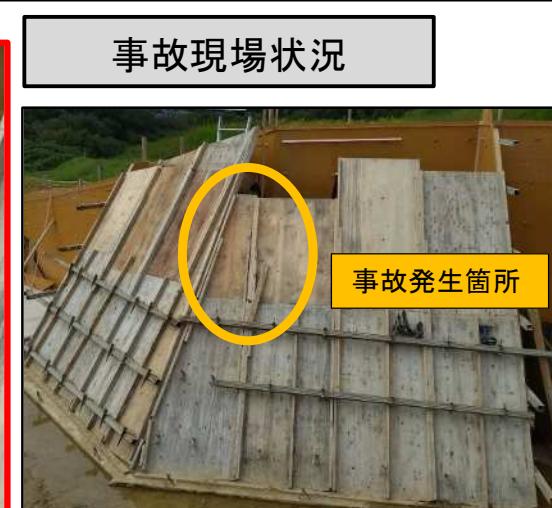
道路改良工事にて、盛土法尻の重力式擁壁工において型枠組立作業中に発生した事故である。型枠内において電動ドリルで型枠取付金具用の穴あけ作業をしていたところ、型枠外側で型枠の寸法を測っていた作業員の左太ももに電動ドリルが接触し負傷した事故である。

・当人は、型枠組み立て作業についてKY活動を実施し、資材の落下や転落防止について注意喚起を行い、相互間の声掛けや合図の徹底について安全指導を実施していた。作業開始時には職長による作業指揮のもと声掛け確認等を行っていたものの、作業が進み位置が移動するにつれ、作業のマンネリ化から声掛け確認等を怠っていたため、相互の作業位置を正確に把握できず、事故に至ったものである。

- ・再発防止のための緊急社内安全会議を開催し、再発防止のため作業員の安全に対する意識を徹底し、安全教育を実施する。
- ・自社及び工事関係者との毎月1回の安全協議会の中で、今回の事故を含め、各現場に類似した事故事例ヒヤリハットを加え、今回の事故を改めて周知させ作業員全員の安全意識の向上を図る。
- ・朝礼やKY活動時等の作業前において、相互間の声掛けや合図の徹底についての安全指導を再度周知徹底するとともに、作業中においても徹底させる。
- ・KY活動にて各作業者全員に作業の注意事項を記入させ安全指導の内容が理解できているか確認を行う。
- ・お互いの位置を確認できない作業の場合は、監視員を追加配置して声掛けや合図の徹底や作業の進捗状況を監視する。

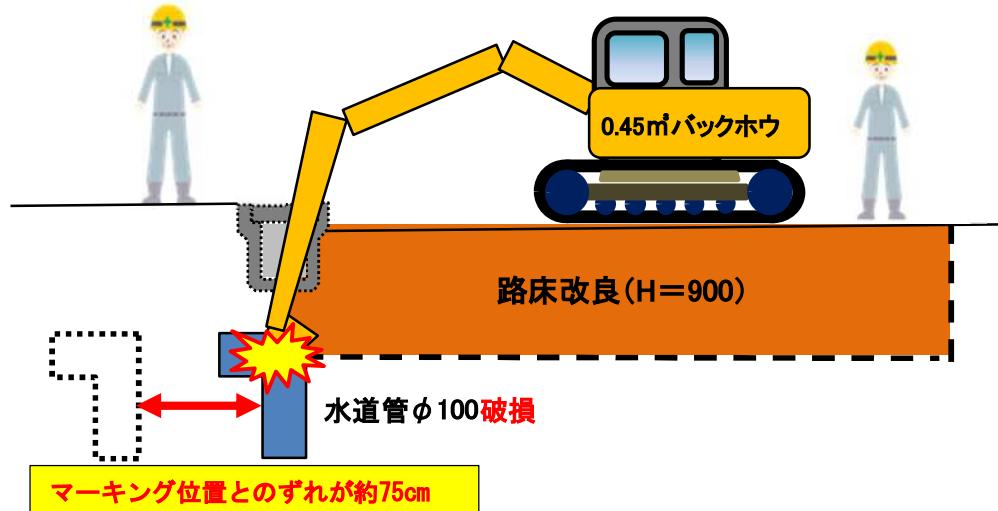
事故現場状況

道路改良工事にて、路床セメント安定処理工(バックホウ混合)の作業中、道路内に埋設されていた市の上水道管(Φ100)をバックホウのバケット先で破損させた事故である。

・実際の上水道管位置と当該市が実施したマーキングには約75cmのずれがあることが判明した。当該市が実施するマーキングの役割は、上水道管が付近に埋設されていることの目印であり、詳細な位置については、当該市職員の立会による試掘により特定することを原則としているとのことであった。一方受注者は、他市などでの工事の経験から、他市が行う上水道本管のマーキングについては精度が高く実際の位置とずれが小さいことから、当該市が実施したマーキングについてもずれが小さいと思い込み、今回の工事では十分離隔があるため試掘及び立会について不要と判断した。以上のことから、当該市が実施するマーキングの役割を十分に確認せず、独自の判断で上水道管との近接箇所ではないと断定し、試掘及び立会を行わなかったことが原因である。

- ・路床セメント改良施工箇所のうち、残施工箇所について4分割し、エリアごとに対策を取る。
- ・路床セメント改良以外の工種において、上水道管と近接する場合は、当該市立会の上で試掘を行い、上水道管を一部露出させて位置を確定させる。
- ・事前調査により地下埋設物が近接していることが判明した場合は、工事竣工図等を入手し、埋設物管理者に事前に聞き取りを行う。特に、工事経験の少ない市町村で工事を行う場合は、埋設物管理者から丁寧に聞き取りを行い、現場ごとに安全管理計画を策定し施工計画書に記載する。
- ・掘削作業前に従事作業員全員に対して、手掘りでの確認を周知徹底する。
- ・今回事故の原因及び対策に関する安全教育について、下請業者を含めた作業員を対象に実施する。
- ・元請及び掘削作業者双方で、掘削作業日ごとに現地で地下埋設物(有無、深さ、位置等)の確認を実施する。
- ・地下埋設物近接箇所での掘削作業時には、周囲に「地下埋設物注意」の蛍光のぼり旗を設置し、当該作業者への注意喚起を徹底する。
- ・現場事務所兼休憩所出入口及び掘削作業で使用するバックホウ搭乗部に「作業前埋設物確認」のステッカーを表示し注意喚起を徹底する。

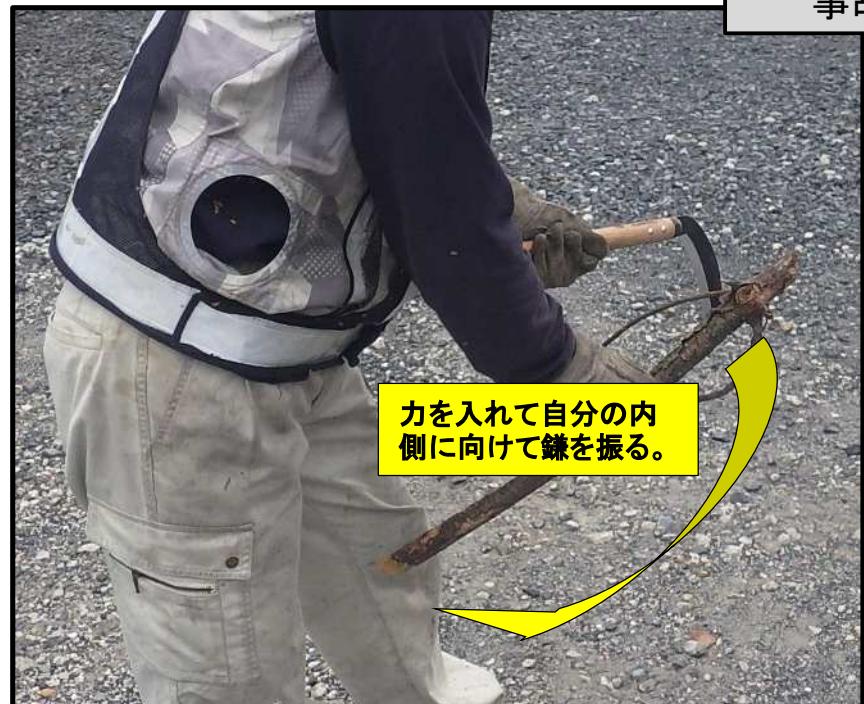
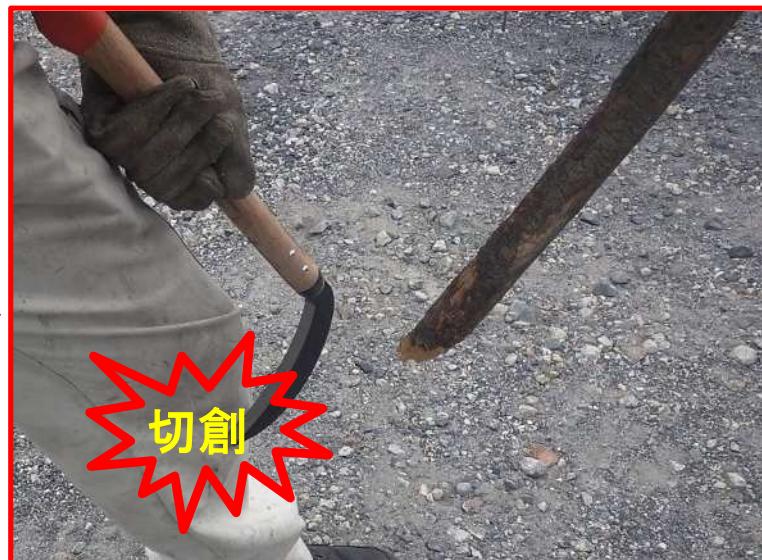
事故現場状況

- 普段より鎌を扱う際は、周囲の安全を確認して自分の外側に向けて振るように指導をしていたが、負傷した作業員は内側に向けて作業を行ってしまった。
- 力を入れないと鎌で切断できないような太さの枝については、ノコギリを使用すべきところであったが、鎌を使用した。

左下腿側付近に鎌が当たり9針縫う怪我を負った。

- 手に持った枝の処理については、周囲の安全を確認のうえ鎌を外側へ向けて振ることを再度周知徹底する。
- 切断に力を要すると想定される枝についてはノコギリ等の道具を使用するよう徹底する。
- KYミーティング等で、作業内容毎に危険性と適切な用具の使用について再確認し無理のない作業手順で作業を行うように徹底する。

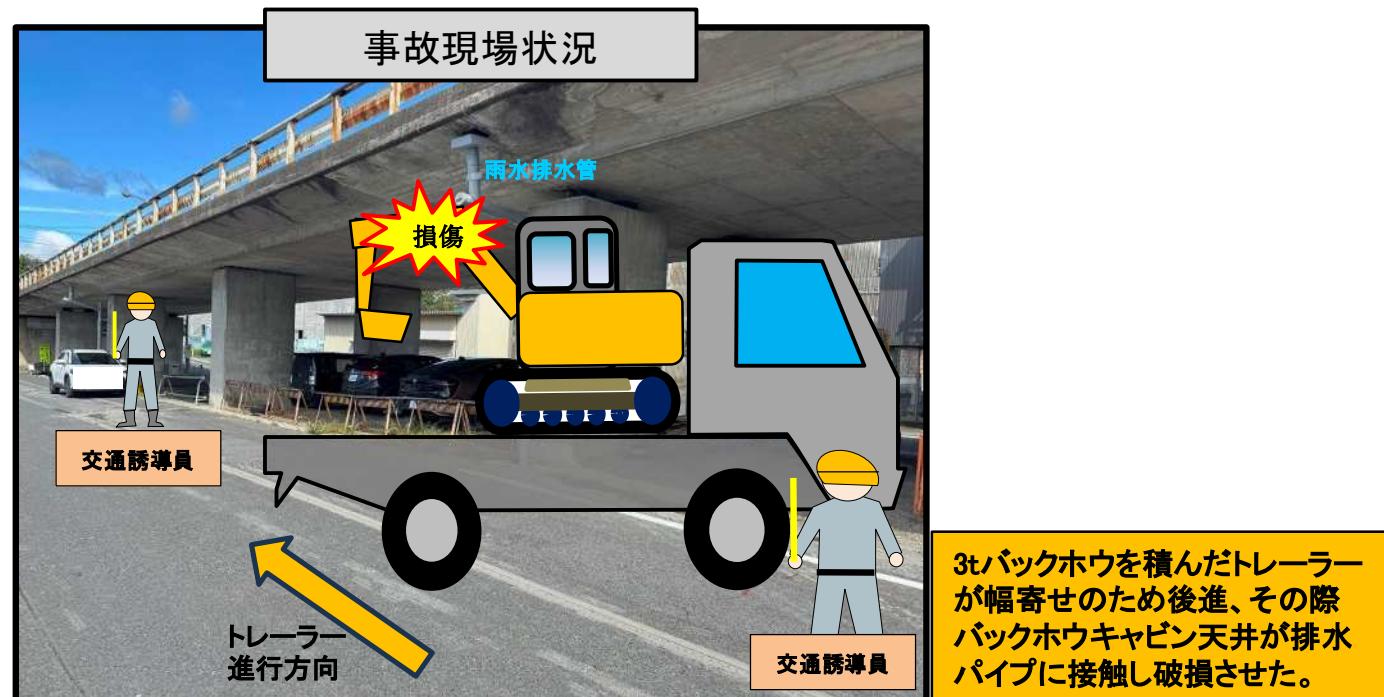
既設管更新工事にて、下請業者がトレーラーを後進させ、市道路肩に駐車する際、荷台のバックホウ屋根部が市道上部にある橋下の雨水排水管に接触し破損させた事故である。

- ・交通誘導員を前後に配置して車両の後進を行っていたが、積載していたバックホウの高さと排水管の高さを見誤ったことにより接触した。

- ・事前に荷降ろし箇所周辺の構造物・架空線等の高さを確認し、重機積載時出発前に車両総高さを確認する。前記確認状況を踏まえて、施工計画書に上部構造物がある場合の安全な離隔の確保、安全な駐車・荷卸場所等を明記する。
- ・荷卸し作業における上部構造物への確認者を交通規制と誘導を担う交通誘導員とは別に選任し、交通誘導員にも施工計画書による荷卸し作業内容を事前にKYで周知徹底のうえ、作業を実施する。
- ・全作業者に対して、安全教育において高さ制限、重機積載時の高さを含めた安全確認について再教育とともに、危険箇所、安全な荷卸し場所について周知徹底を行う。

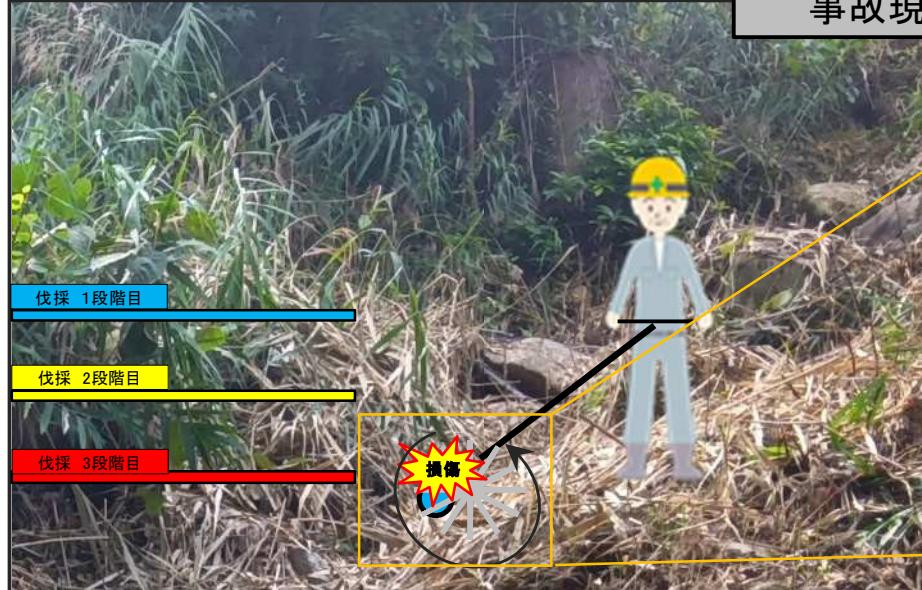
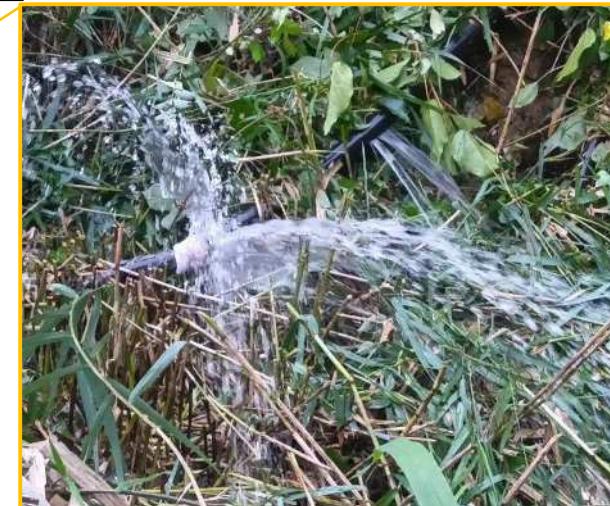
事故現場状況

- ・事前に確認していた黒パイプの位置の調査を行ったが、黒パイプは埋設しており、一部斜面が崩壊している箇所については、下草が繁茂していたことから、崩壊箇所に黒パイプが露出していることを確認できず、作業開始までの間に黒パイプの存在を確認できなかった。
- ・当日の KYIにおいて埋設物に注意するよう注意喚起をしており、実際の作業では、黒パイプに配慮し、3段階の高さに分けて作業をしていたが、草が繁茂していたため黒パイプを視認できなかった。
- ・また、調査資料によれば、当初黒パイプは地表際に埋設してあったが、河岸が崩壊したことにより露出していた。2段階目を刈った時点でも目視できなかったことから、黒パイプが足元から50cmほどの高さに露出している可能性を考慮できず黒パイプを損傷した。

破損してタオルで応急措置状況

- ・作業員全員に作業開始前に、危険箇所や保守対象物についての周知を徹底する。
- ・現地調査と KY 活動の徹底による障害物注意物件の共有を図る。
- ・注意箇所に目印テープ等で注意を促す。
- ・再度、地元関係者へ埋設物等の確認をする。
- ・今回の件を教訓に社員に対して情報の共有を図り、再発防止の徹底に努る。

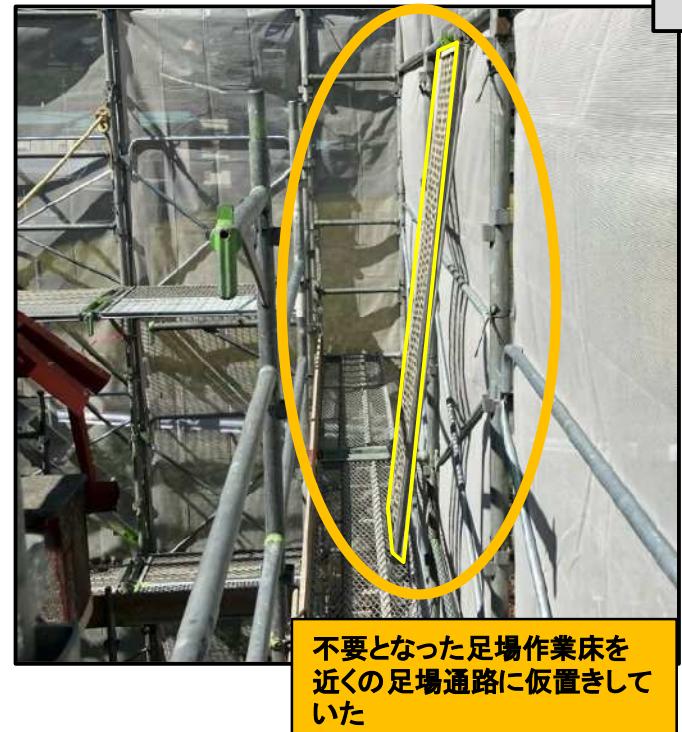
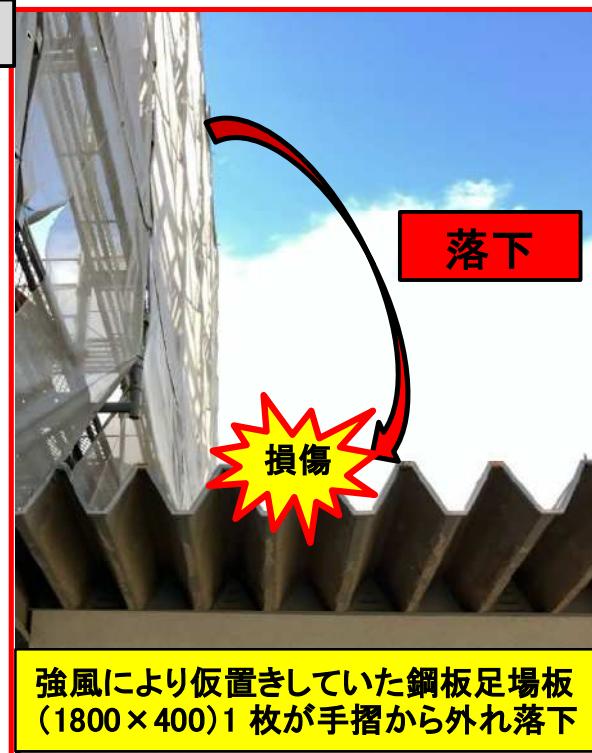
事故現場状況

- ・当日の朝やや強い風が吹いていた為、朝礼時に飛散養生をした上で作業するよう指示していた。解体が進むにつれて作業床があると作業しにくい状況となり、作業員が床を自ら取外し、近くの足場上に安易に仮置きをしてしまった。
- ・仮置方法も鋼板足場板の引っ掛け部分が手摺に掛かっているだけのみで、外れ止めが機能しておらず、メッシュシートが風で膨れた力で容易に外れる状態であった。強風に煽られたという副次的な要因はあったが、直接的には作業床を不安定な状態で仮置きしてしまったヒューマンエラーが原因だったと判断される。

強風により仮置きしていた鋼板足場板(1800×400)1枚が手摺から外れ落下

- ・現場代理人の直接指示により足場の取外し等の変更を行う。
- ・資材の仮置きについては指定された場所(屋上・ステージ)のみとし安定した荷姿とする。
- ・工事場所に近接した建物がある場合、落下物があった場合を想定し、近接する建物をコンパネ等で養生する。

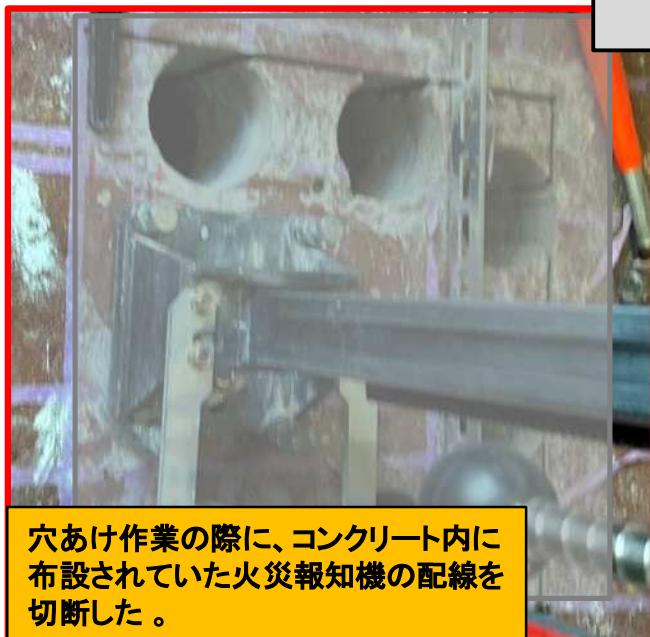
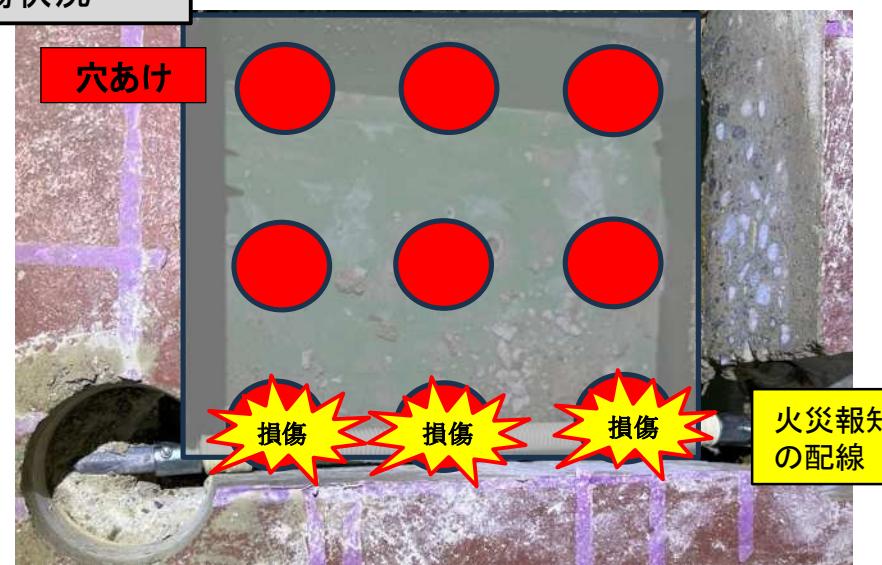
事故現場状況

空調設備改修工事にて、ダクト貫通用床スラブ穴あけ作業の際に、コンクリート内に布設されていた火災報知機の配線を切断した。

既設図確認及び現場調査結果から、近辺に該当の配線があることは認識していたため、事前に超音波探査を行ったが、配線があることを確認できなかったことから通常通り穴あけ作業を行っていた。実際は鉄筋の上部に鉄筋に沿った形で配線があったことから、超音波探査において鉄筋と重複して配線があると判別できず、穴あけ作業時に火災報知器配線を切断した。

断線等の恐れがある作業については施設管理者等に周知を行うとともに、断線した場合に施設への影響がないよう対策を講じる。

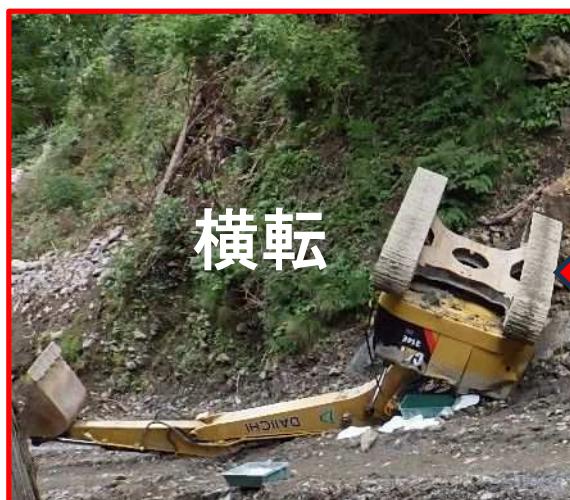
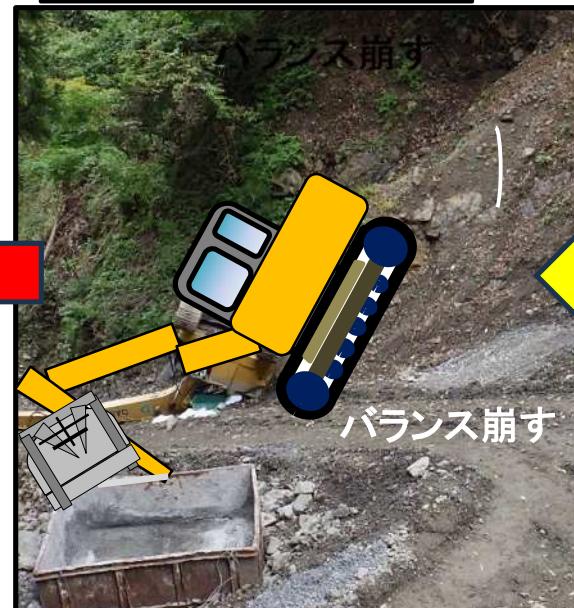
事故現場状況

- ・新規入場者であったにも係わらず、重機運転手が熟練者であったため、全てを任せていたこと。
- ・作業開始前の危険予知活動で「予測される危険欄」に重機における危険作業についての記載がなかったとともに周知徹底がなされていなかったこと。
- ・現場条件を踏まえたうえで、適切な資材運搬方法を選択しなかったこと。

コンクリートホッパーの過重で振子となり
バランスを崩す

- ・坂道での材料運搬方法の作業手順書を見直し、必要な項目を追加した新たな作業手順書を作成する。
- ・コンクリートホッパーでの吊荷運搬を禁止する。
- ・作業員全員の安全に対する意識の向上を図るため、従来は1日1回としていた危険予知活動を朝と昼の2回行う。
- ・新規入場者へは、現場状況及び作業方法の説明を入念に実施し、安全意識の向上を図る。
- ・重機運転手は原則固定とし、万が一、交代事案が発生した場合は現場代理人から説明を行い、現場状況を把握したうえで作業に取り掛かる。

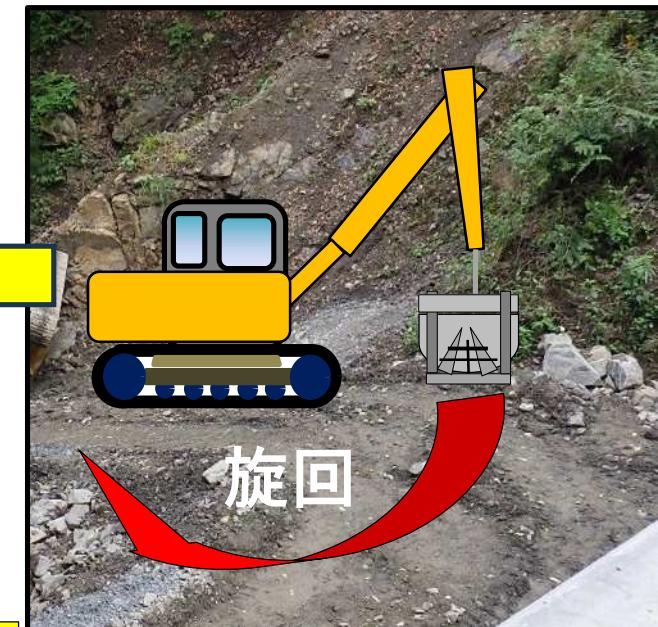
旋回にて投入

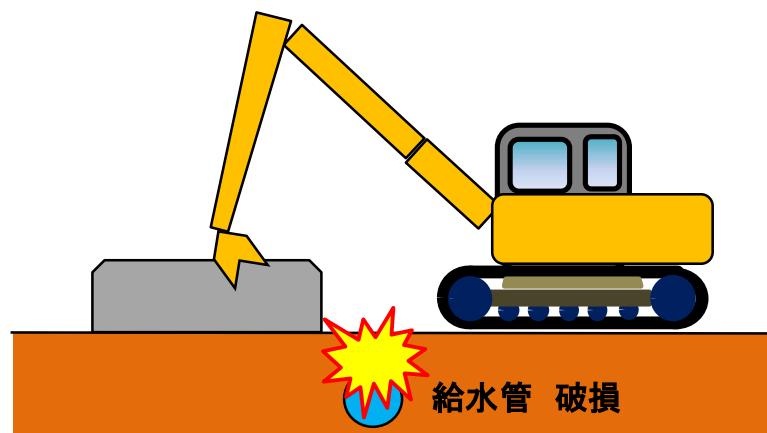
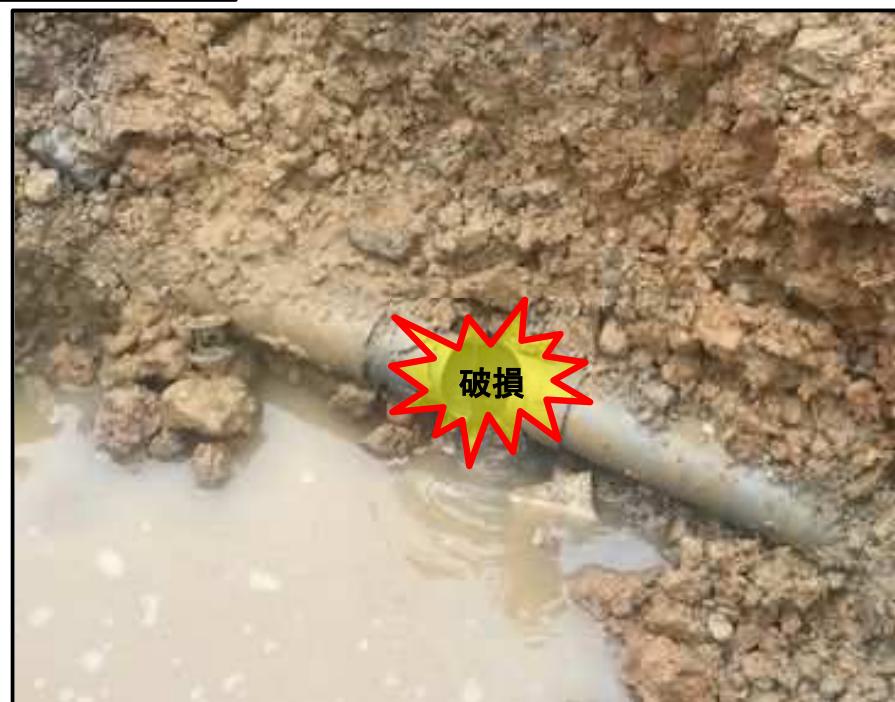
事故現場状況

・破損箇所を確認したところ、管の継ぎ手部分で破損していたほか、破損した継ぎ手の両側で管の位置に上下、左右方向ともずれが生じていた。周囲の状況から、管のズレは埋設当初からの可能性が高く、常に負荷がかかっていたと思われる。その状態で、今回重機による荷重が加えられたことが引き金となり、地中で管が破損した。

地上にて重機で解体した住棟の構造体コンクリートの小割り及び鉄筋等の分別作業を実施していたところ、地中の配管で漏水が発生。

・給水管が埋設されている箇所の付近で作業を行う際は、重量物を埋設箇所の上に極力載せないような作業体制とともに、やむを得ず載せる必要がある場合は鉄板等で養生を行う。

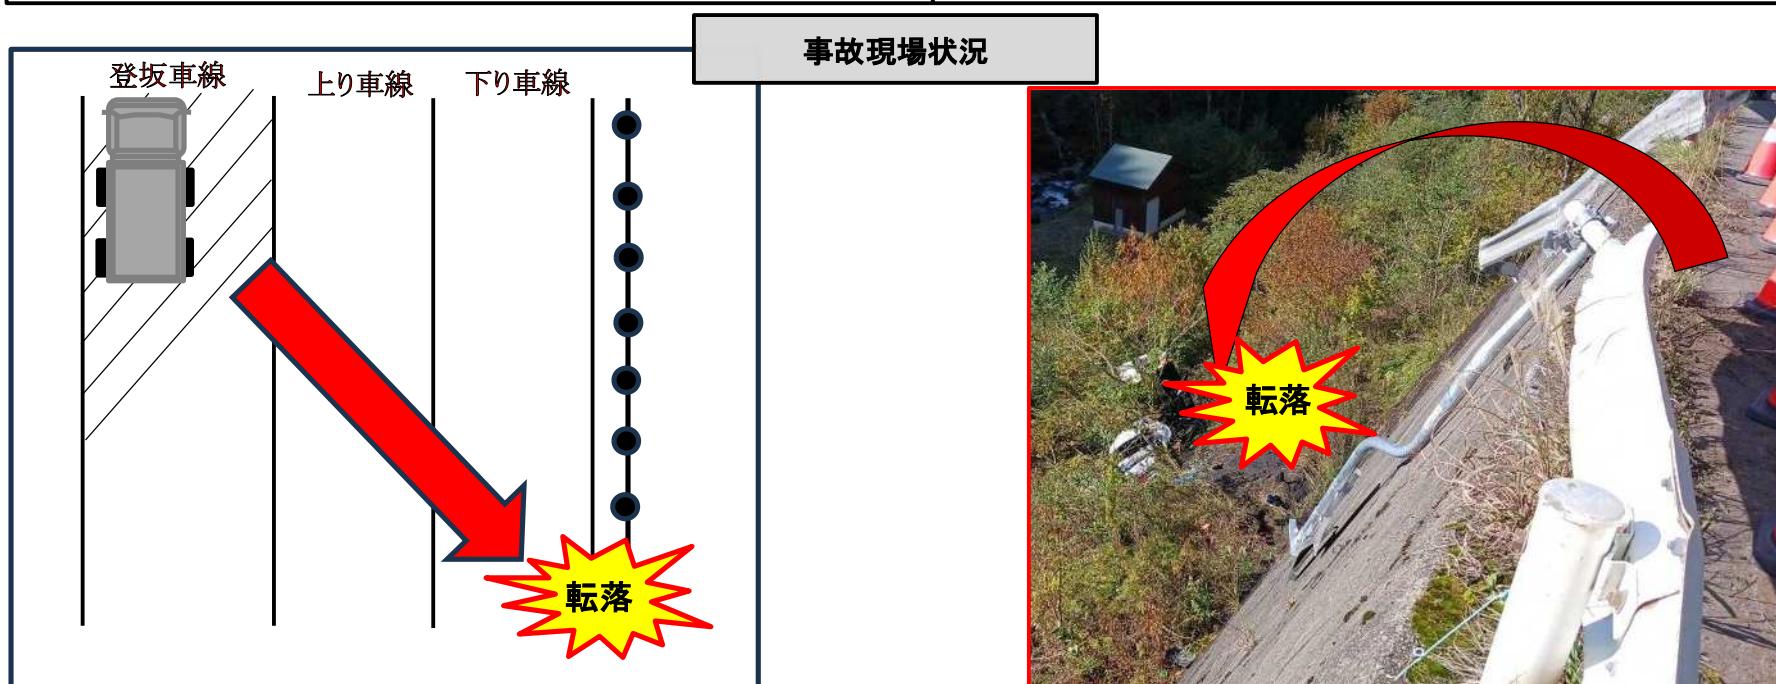
道路維持修繕工事にて、ダンプトラックが上り車線を走行中、クラッチに異常が発生したため、車両を停止し、エンジンをかけたままサイドブレーキを引いた状態で状況を確認しようとしたところ、車両が無人のまま動き出し、ガードレール（延長約8m）を突き破って道路下に転落した。

- ・本件は、ダンプトラックの法定点検・日常点検（事故当日）を適切に実施していたにもかかわらず、サイドブレーキのワイヤーが切断したことにより発生した偶発的な事案である。
- ・一方で、KY活動や安全訓練等において「平坦な場所に停車すること」「対向車線と接触しないようハンドルを左側に切ること」を指導していたにも関わらず、運転者はクラッチの異常に気付いてからもしばらく運転を続けたため、経路内にあった平坦な場所を通り過ぎた坂道で停車せざるを得なかつた。また、坂道でエンジンをかけたままハンドルを左側に切らずに下車しており、指導内容を遵守していなかった。

- KY活動・安全訓練における指導の徹底
 - ・原則、車両は平坦な場所に停めること。
 - ・停車時にはハンドルを左側に切り速やかに歯止めをすること。
- 使用車両の始業前点検の徹底
 - ・車両使用者が始業前に点検を実施していたが、複数名で点検を行うことで点検精度の向上をはかる。

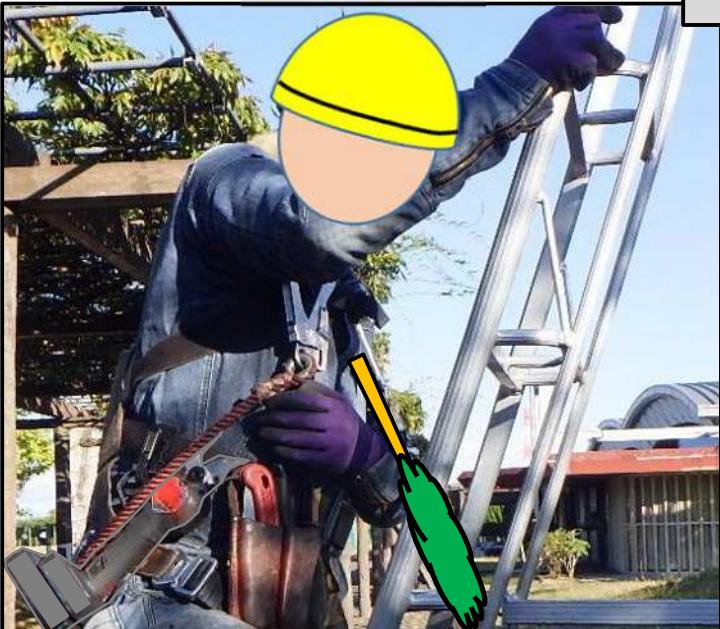
事故現場状況

- 取扱説明書には電動はさみを使用しない場合は電源を切り、刃を開じた状態にすることとされているが、負傷者は電源を切らず、刃を開いた状態で移動していた。
- 電動はさみを収納するケースを携帯していたが、負傷者はケースに収納せず腰ベルトの横フックに掛けて移動していた。

1. 作業終了後、電動はさみの電源を切らず、腰ベルトの横フックにかけた状態で脚立から降りた。

- 樹木剪定作業におけるチェックリストを作成し、KY活動時にチェックリストを用いて作業手順を確認することで、作業員に安全な樹木作業を徹底させる。

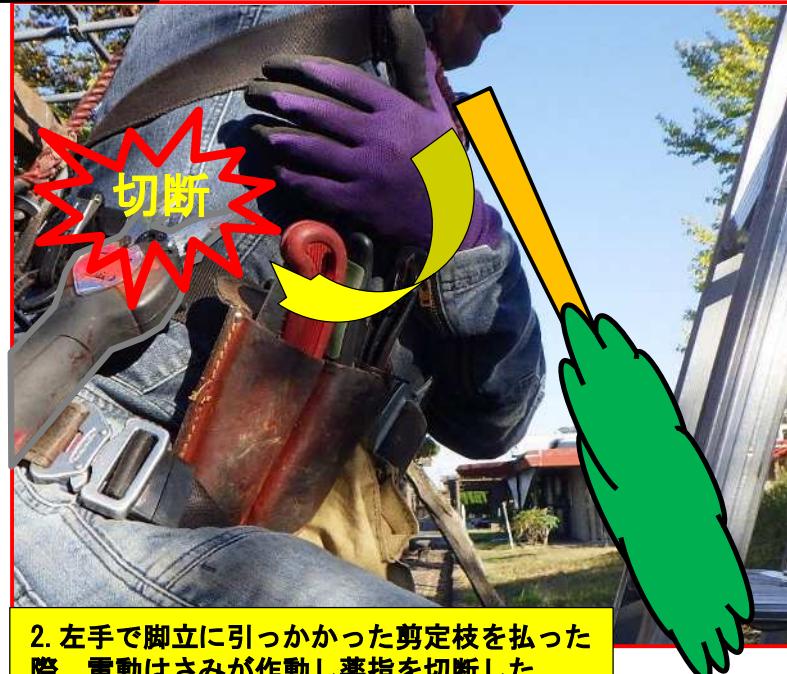
2. 左手で脚立に引っかかった剪定枝を払った際、電動はさみが作動し薬指を切断した。

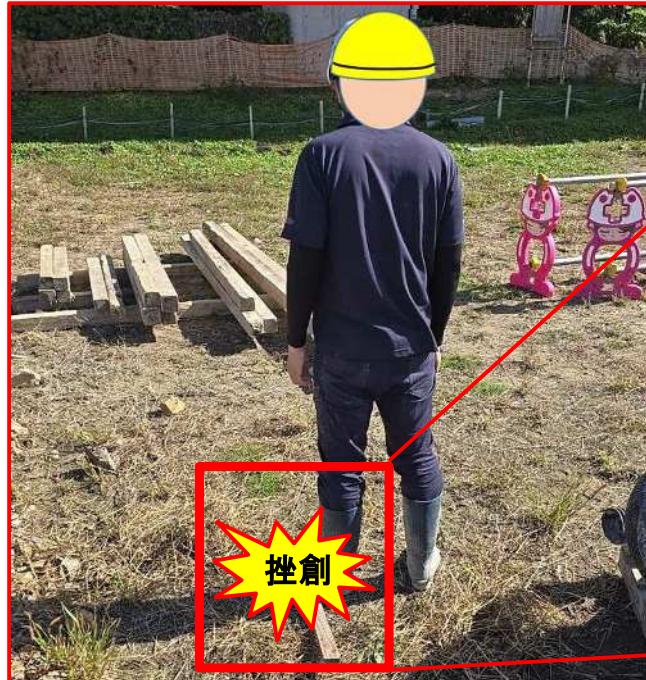
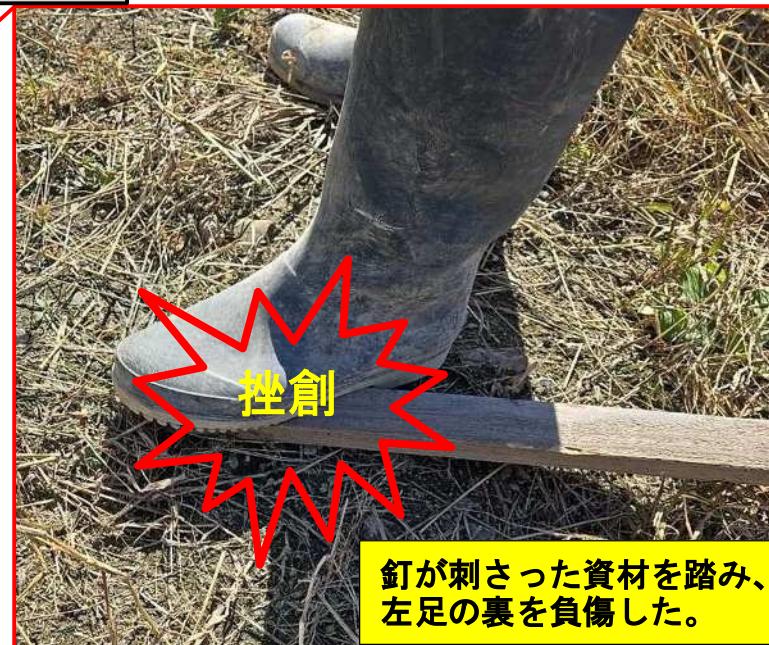
事故現場状況

橋梁下部工事にて、作業員は資材置場で木材に付いた釘を抜く作業を行っていたところ、釘が刺さった資材を踏み、長靴を貫通して左足の裏を負傷した。

- ・再発防止のため、緊急社内安全会議を開催し、作業員復帰後に全作業員に対して安全教育を実施する。
- ・作業員の安全意識の向上を図るため、作業付近に事故事例を掲示することや保護具を脱着する休憩場所に全身が映る安全保護具確認用の鏡を設置する。
- ・長靴に履き替えた時の対策として、作業員に踏み抜き防止の中敷きを支給して作業に応じた履物を着用しているかを朝礼時だけではなく昼休憩時、作業時に現場代理人が安全保護具の着用を確認する。

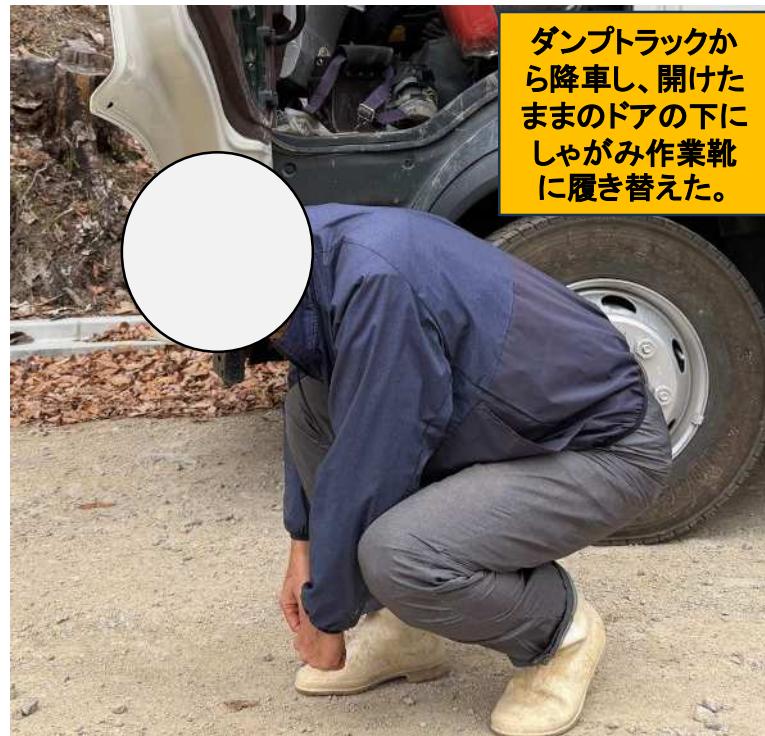
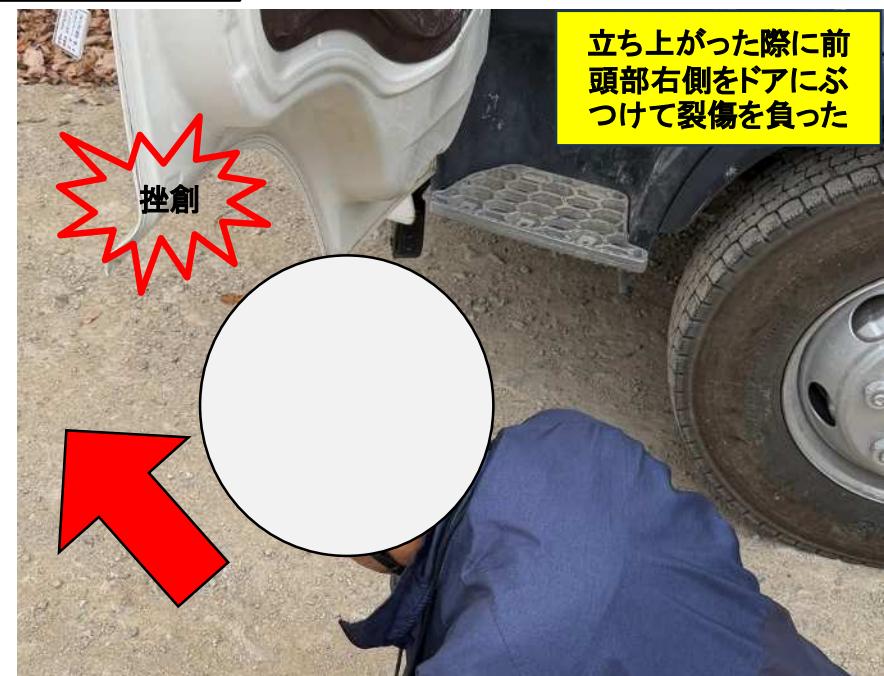
事故現場状況

林業開設工事にて、被災者は4tダンプトラックの助手席に搭乗して作業箇所へ移動した。被災者はダンプトラックから降車し、開けたままのドアの下にしゃがみ作業靴に履き替え、立ち上がった際に前頭部右側をドアにぶつけて裂傷を負った。

- ・リスクアセスメント及び危険予知活動において、今回の事案はもとより様々な危険を抽出することで作業員の安全対策意識の向上を図る。
- ・今回の事故に関する注意喚起の掲示物を現場内及び車両内に設置し、作業員への意識づけを図る。
- ・現場入場の前に安全対策装備を着用したことを相互で確認する。
- ・今回の事故を社内の安全教育で周知し、車両降車時は、まずドアを閉めるなど、同様の事故発生防止意識を高める。

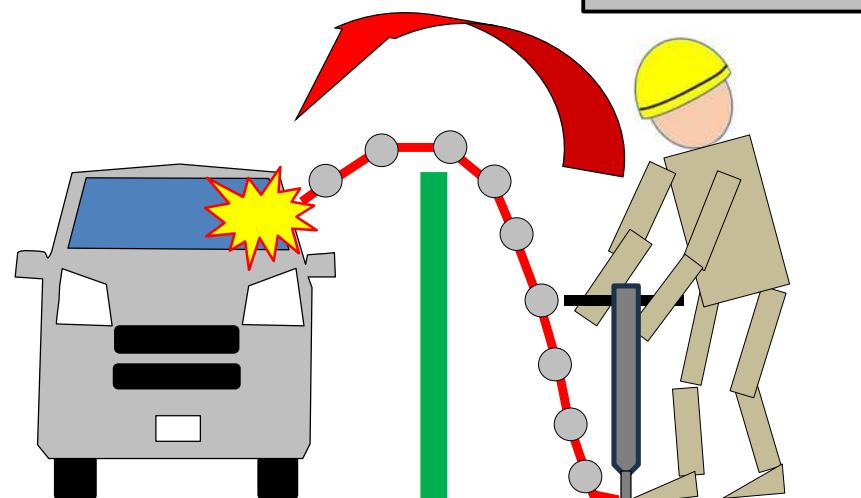
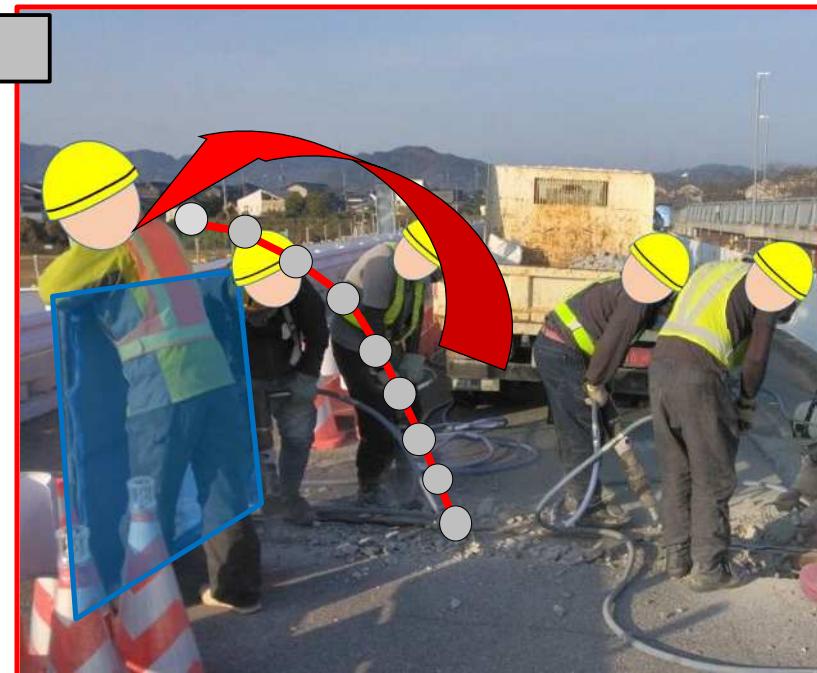
事故現場状況

・コンクリート破片の飛散が予見されたため、飛散防止ネットの使用や注意喚起は行われていたが、飛散防止ネットが小さかったことが原因と考えられる。

はつり作業をしていたところ、
コンクリート破片が飛散し、通
行していた一般車両のフロント
ガラスに当たりキズがついた。

・施工箇所と通行車線との境界位置に設置する飛散防止ネットを大きくすることと併せて、地覆際（通行車線の反対側）での研り作業による飛散を防止するため、二重防護を行う。通行車線際で作業する場合は、二重防護ができないため、一般車両が通過しないタイミングを見計らって施工を行う。
