# 原子力発電所の最近の状況について

2026年2月24日

関西電力株式会社

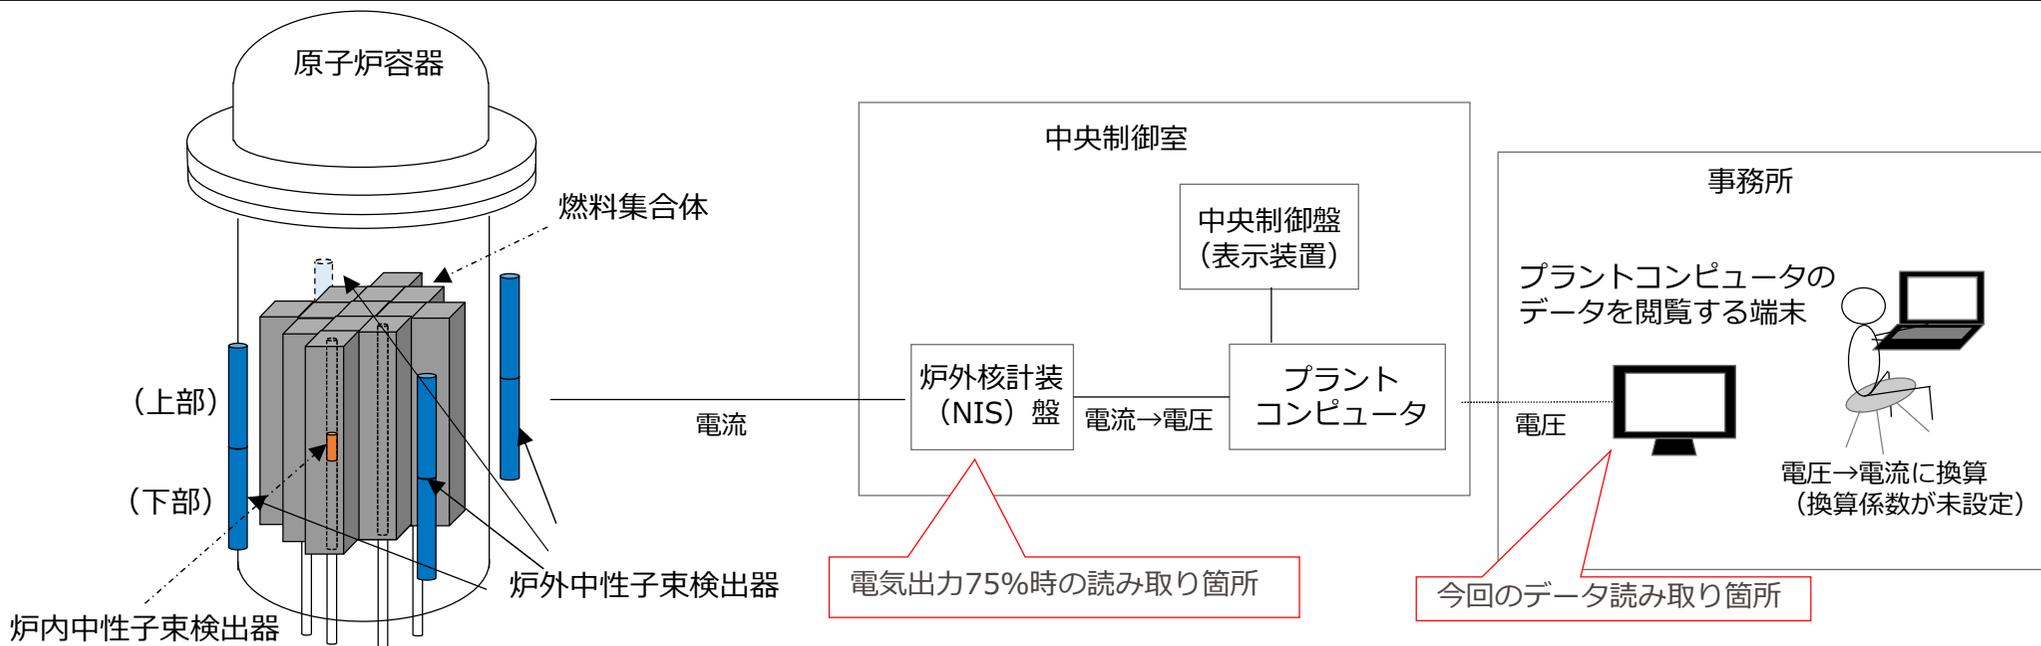
- 第28回定期検査中において、出力上昇中（電気出力75%で保持中）のところ、運転員が5月26日21時頃に、炉外核計装（N I S）の指示値が原子炉出力より約10%低くなっていることを確認。当日実施した炉内外核計装照合校正※1にかかる入力データに誤りがあったことから、N I S 指示値の再校正を実施。指示値が低くなっていた期間においては、保安規定の運転上の制限を満足していない状態にあったと判断した。
- 調査の結果、電気出力75%時においてはN I S 盤の電流値を入力データとして利用すべきところ、担当者は、プラントコンピュータのデータを閲覧する端末から電圧値を読み取り、電流値に換算した値を利用していた※2ことが判明した。

- 入力データ作成に関する手順書に「炉外 N I S 電流値を入力」と記載があったが、電流値の読み取り箇所が明記されていなかった。
  - ※1：燃料配置により出力分布が変化するため、炉内に検出器を一時的に挿入し炉内の出力分布に合わせて炉外の検出器の指示値を校正する作業。  
電気出力75%、定格熱出力一定運転時にそれぞれ校正を行う
  - ※2：75%出力時は換算係数が設定されていないため利用できない  
(75%出力時の校正により換算係数が設定され、定格熱出力一定運転時の校正で使用することが可能になる)

- 入力データ作成に関する手順書に電流値の読み取り箇所（N I S 盤）を明記するとともに、データの読み取り箇所を複数人でチェック
- 入力データ作成部署を対象に、今回の事象を題材として原子炉起動時の炉心管理や炉心出力監視の重要性を再認識することを目的とした事例研修を実施予定

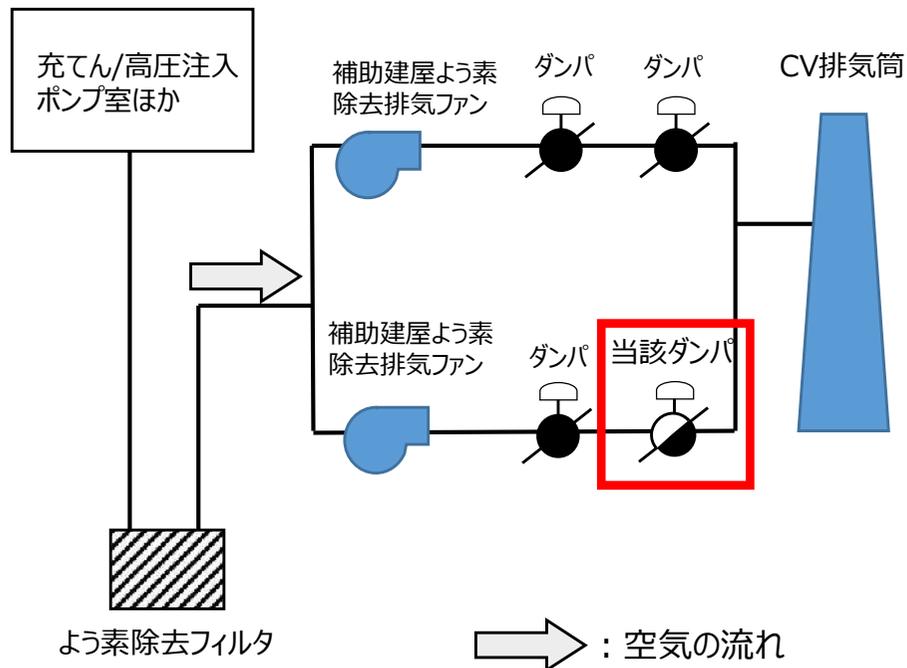
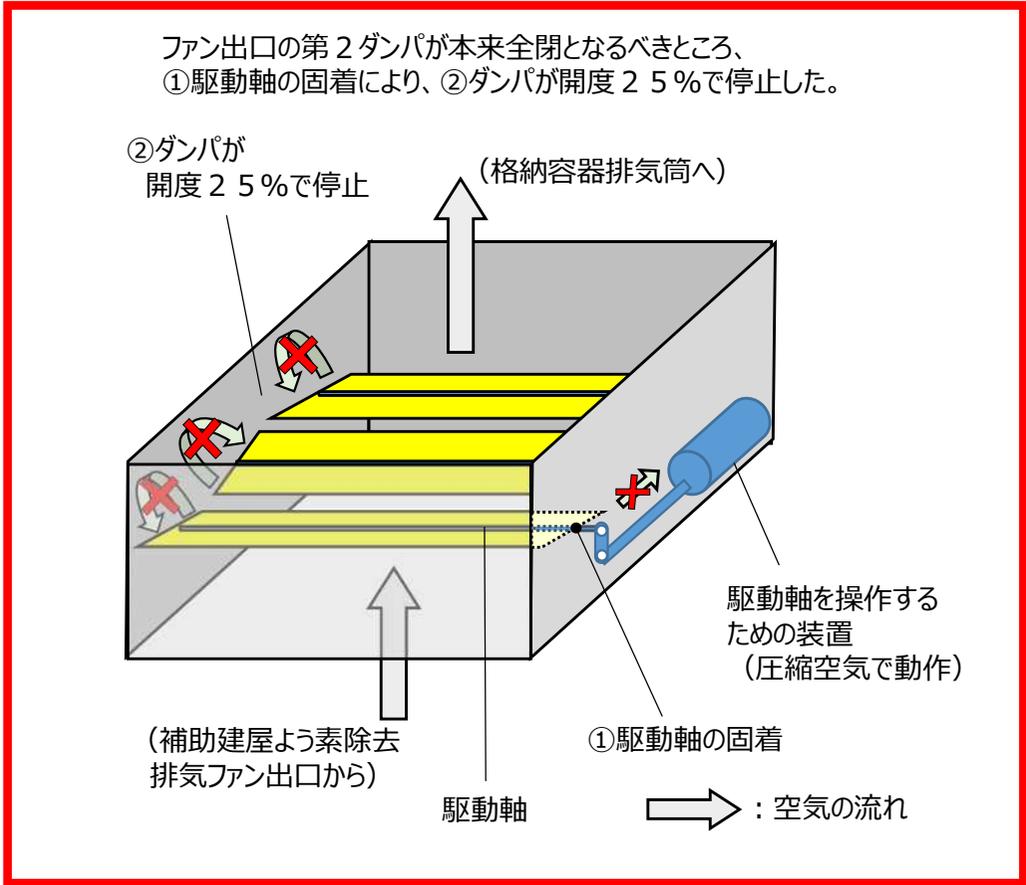
- 3号機において、10月24日に補助建屋よう素除去排気ファンの起動試験を実施した際、ファン停止時にファン出口のダンパが全閉となるべきところ、開度25%の状態での停止したことを運転員が確認した。
- これにより、10時37分に保安規定に定める運転上の制限を満足していない状態であると判断した。
- ダンパ駆動軸の動作不良を確認したため、潤滑油を塗布して再度起動試験を行い、動作に異常がないことを確認後、同日17時40分に運転上の制限を満足する状態に復帰した。

- ・毎月1回の起動確認を実施
- ・2系統が動作可能であること

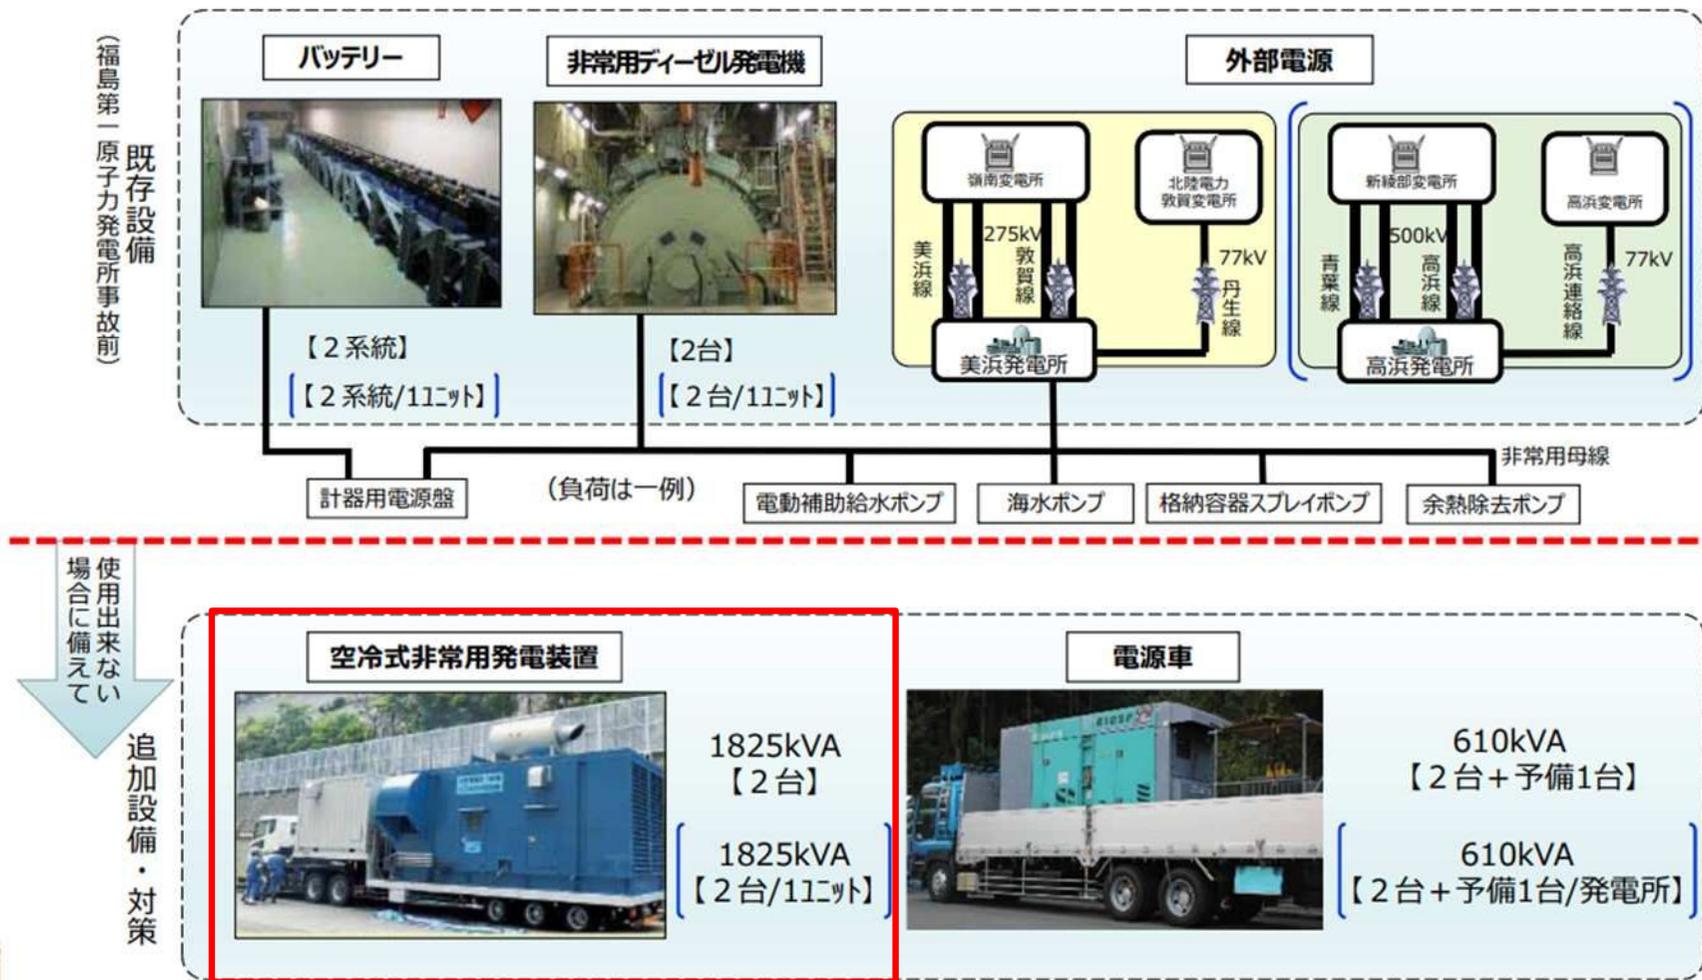
美浜3号機の写真、設備仕様を記載、 [ ]は高浜1,2号機の設備仕様

- 3号機において、2月2日に空冷式非常用発電装置※等の定期試験中に、A空冷式非常用発電装置を起動したところ、A空冷式非常用発電装置が自動停止した。
- これにより、15時37分に保安規定の運転上の制限を満足していない状態であると判断した。
- 当該発電装置が停止した原因を調査した結果、燃料油タンク内の底部に水の層があることを確認したため、燃料油タンク内の燃料を入れ替えて当該発電装置の起動試験を行い、動作に異常がないことから、2月5日23時00分に運転上の制限を満足する状態に復帰した。

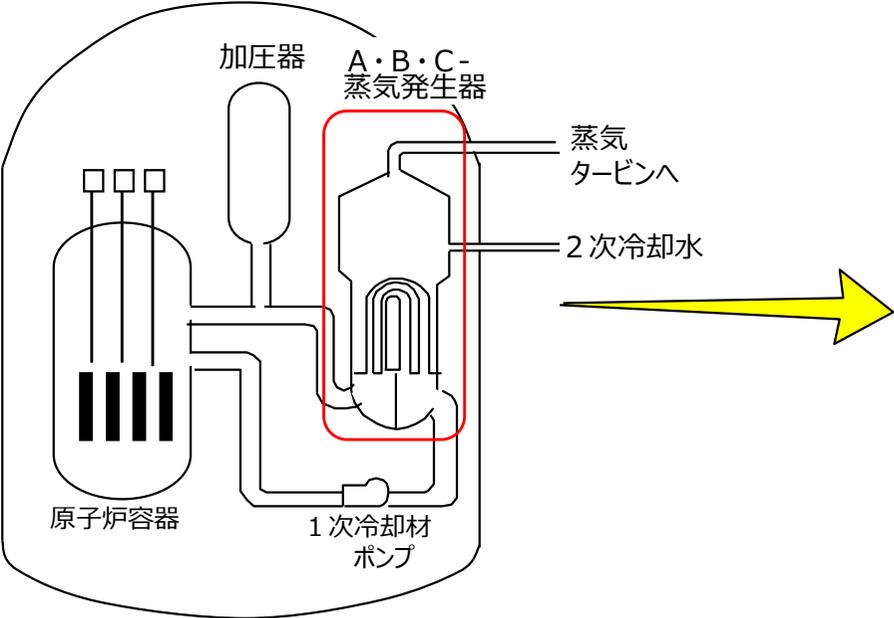
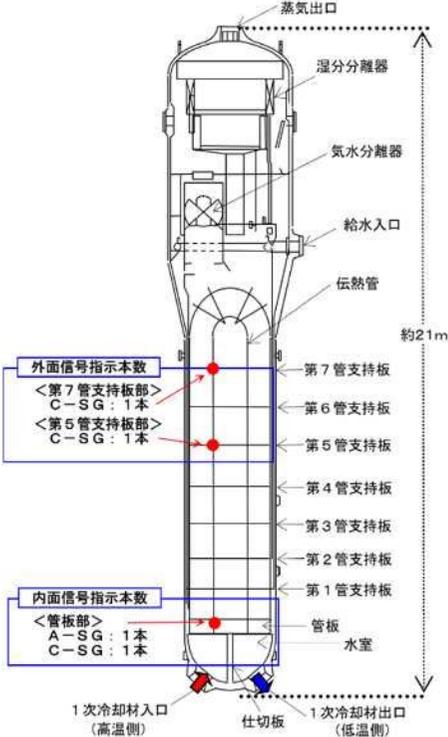
- 高浜発電所4号機（第26回定期検査中）において、7月23日に、A-蒸気発生器(以下SG)ならびにC-SGの伝熱管で有意な信号指示が認められた。
- C-SG（2本）に外面減肉とみられる信号指示、A-SG（1本）、C-SG（1本）に管板部の内面から信号指示。

- 外面減肉は2018年以降発生しており、スケールによる摩耗減肉と推定。
- 内面からの指示は1999年以降発生している応力腐食割れと推定。  
⇒技術基準上の判定基準を満足しないため、法令報告対象トラブルに該当。

- 改良型小型高圧洗浄装置を用いてSG器内のスケール・スラッジの洗浄を実施後、有意な信号指示があった伝熱管4本について、施栓を行う。
- 長期的な信頼性を確保する観点から、予防保全策として**2026年度の定期検査でSG取替を計画**。
