県道15号 名古屋多治見線【通称：愛岐道路】 現地状況のお知らせ

-多治見土木事務所-

これまでの調査で判明した被災原因と、復旧に向けた現在の調査状況についてお知らせします。

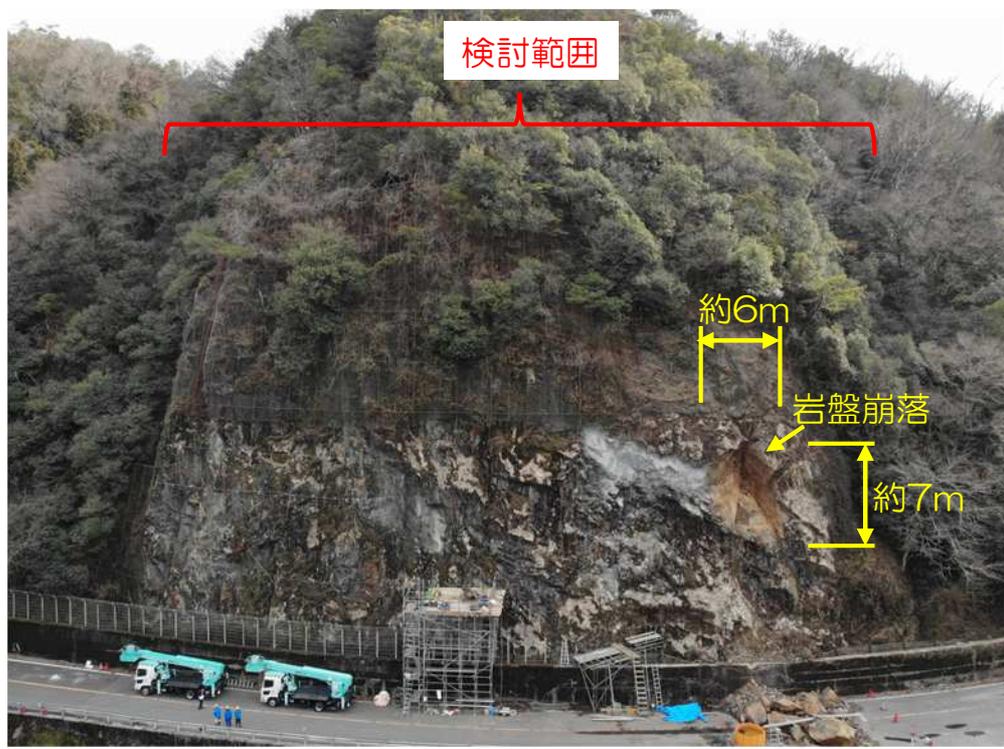
- ✓ 硬く脆い性質のため割れ目(亀裂)が発生しやすい地質であると共に、地層の向きが水平ではなく斜面と同じ方向となっていた。
- ✓ 急こう配の切土により元々かかっていた地山からの圧力がなくなり、切土面周辺が緩む現象が起きた。 ※切土で生じる通常現象
- ✓ 施工後長い年月をかけて岩盤表面の風化や緩みが進行していた。
- ✓ 崩落箇所は、降雨等の水が集まりやすい地形であり、岩盤の亀裂から水が浸透していた。
- ✓ 北向き斜面で冬季の気温低下が著しく、亀裂内では凍結融解作用が繰り返された。
- ✓ 亀裂内には植物根の侵入もあり、亀裂の拡大を助長した。
- ✓ 崩落2日前の降雨、前日及び当日の気温低下による凍結融解。
- ✓ 崩落約1月前の地震。

岩盤崩落は、幅約6m、高さ約7mの範囲で発生しましたが、愛岐道路においてこの被災原因と条件に近い箇所として、写真の一連斜面について対策の必要性を検討しています。

※ 現在は、対策工法の検討を進めるなかで、適宜現地調査を実施し必要となる情報を取得しています。
