## 美浜発電所3号機 高圧タービンからの蒸気漏れに関する原因と対策

2026年6月19日  
関西電力株式会社

# 美浜発電所3号機 高圧タービンからの蒸気漏れに関する原因と対策

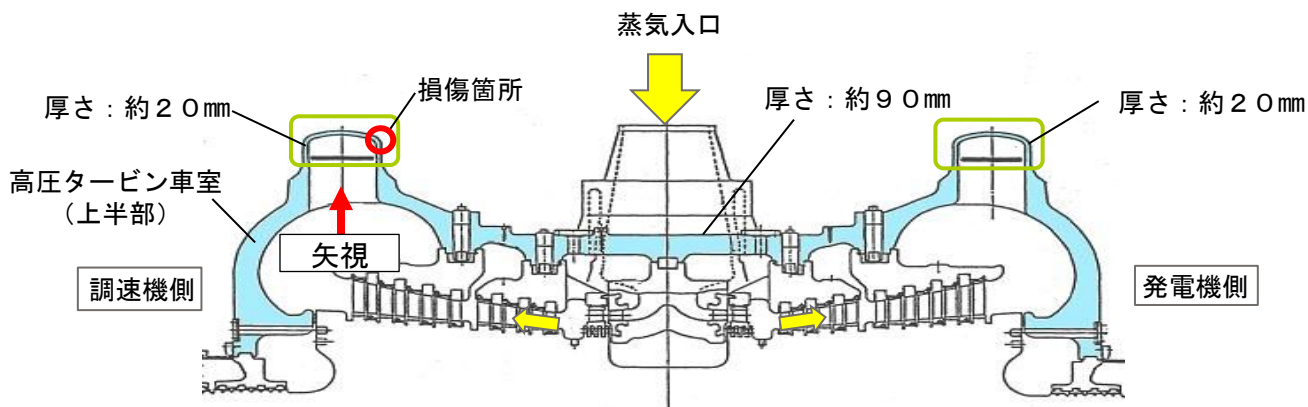
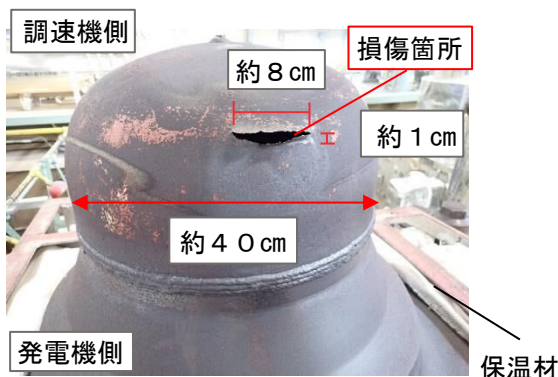
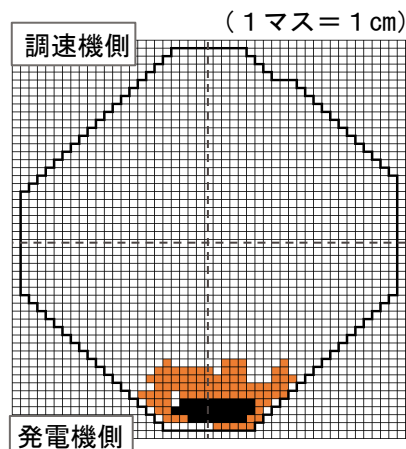
### ●調速機側閉止キャップ

その後、蒸気漏れ箇所特定のため、高圧タービン車室※<sup>2</sup>の上部を中心に外面から目視点検した結果、2つある上部車室閉止キャップのうち、調速機側の閉止キャップ（以下、当該閉止キャップ）の母材に縦約1cm、横約8cmの損傷があることを確認しました。また、当該閉止キャップについて、超音波による肉厚測定を実施した結果、損傷箇所を中心に周辺の厚さよりも薄くなっており、最も薄い箇所は約1mmとなっていました。

当該閉止キャップの肉厚測定を実施した結果、損傷箇所を中心に周辺の厚さよりも薄くなっており、最も薄い箇所は約1mmとなっていた。

■：損傷箇所（周辺の測定できない箇所含む）

■：厚さが薄くなっていた箇所（2mm以下の肉厚）

※計算により求められる、強度を保つために必要とされる厚さは約2mm

- ・上部車室閉止キャップ（発電機側・調速機側）について、内面にステンレス加工を施し、耐腐食性を向上させた閉止キャップに交換します。また、今後は、閉止キャップを高圧タービン車室内面とは別の管理対象とした上で、目視点検の記録を画像でも保存するなど、減肉状態を把握・判断できるようにします。
- ・目視点検の着眼点などを整理したガイドラインを制定するとともに、当社の工事担当者を対象に、本事例を題材として、教育（事例研修）を実施します。
- ・本事象を踏まえ、美浜発電所3号機、高浜発電所1～4号機、大飯発電所3、4号機における高温・高圧の蒸気や水が流れるすべての機器を対象に、保全が適切に実施されていることを改めて確認します。

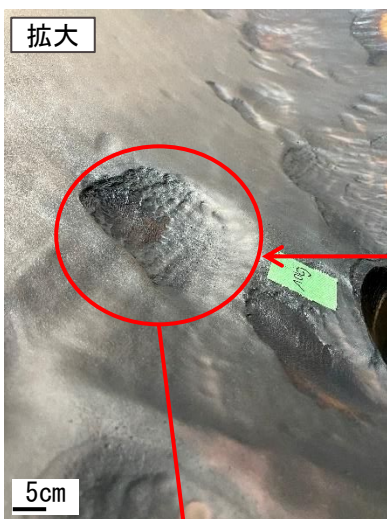
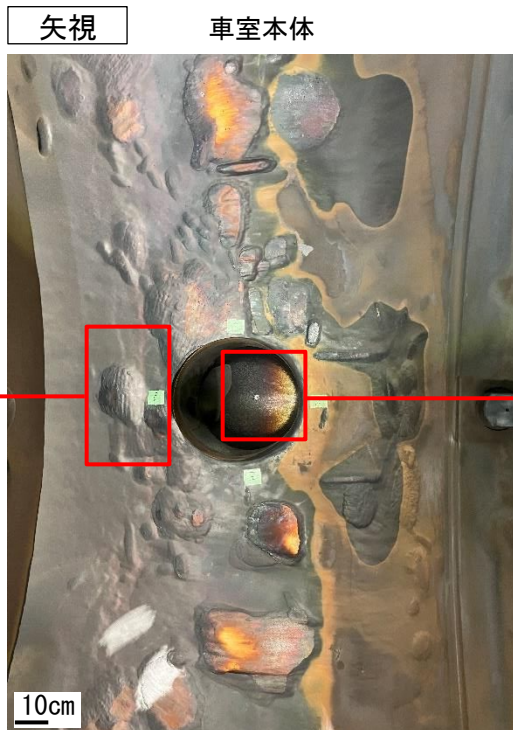
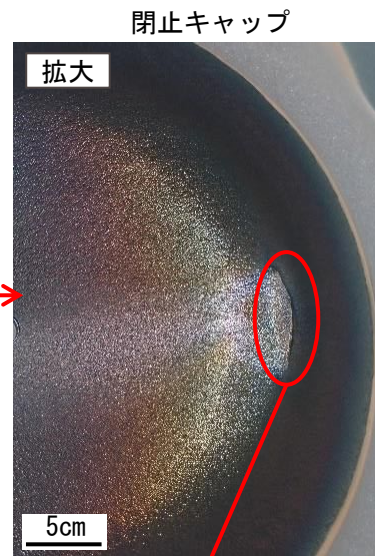
### ●調速機側閉止キャップ

高圧タービン車室の内面を目視確認した結果、当該閉止キャップの内面に表面荒れがあることを確認しました。

また、当該閉止キャップを除く高圧タービン車室内では、これまでの内面目視点検において、クレーター状の減肉があることを確認しています。

クレーター状の減肉

損傷箇所

当該閉止キャップの内面に表面荒れがあることを確認した。  
また、車室内では、これまでの内面目視点検において、クレーター状の減肉があることを確認している。

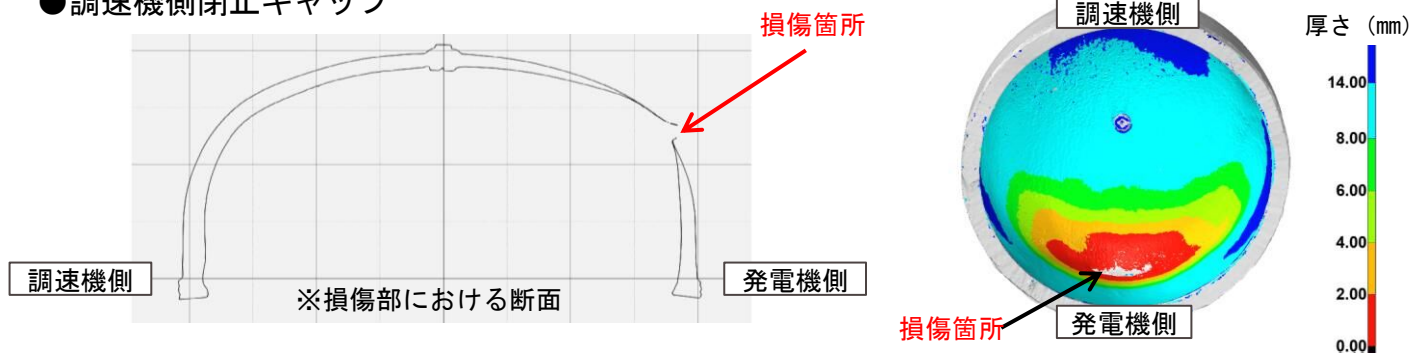
#### ●調速機側閉止キャップ

当該閉止キャップの形状計測（3D計測）を実施した結果、発電所での肉厚測定結果と同様に、損傷箇所を含むキャップの湾曲部において周辺部に比べて肉厚が薄くなっていることを確認した。

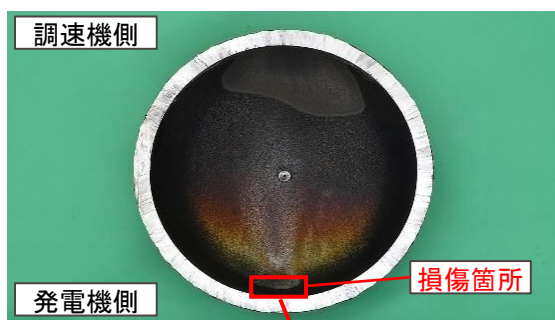
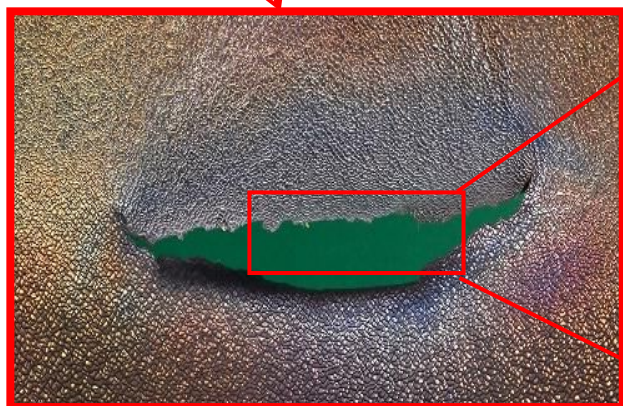
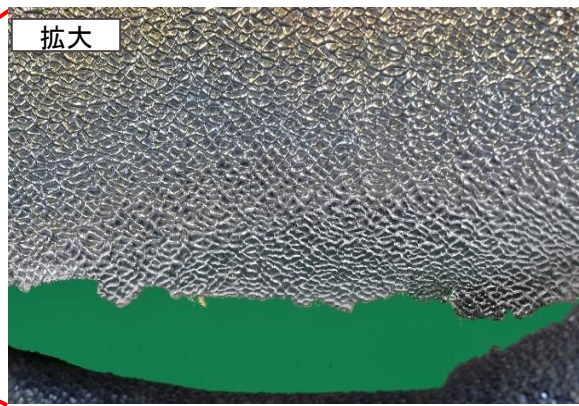
#### ●調速機側閉止キャップ

当該閉止キャップの内面において、高温高圧の蒸気によるFACが発生し、内面から外面に向けて減肉が進行したことで、損傷に至ったと推定しました。

また、当該閉止キャップの減肉の進行を適切に把握できなかったことについては、高圧タービン車室内の腐食は、クレーター状に進行するものと認識していたため、当該閉止キャップの内面荒れを減肉の進行とは捉えず、クレーター状の減肉のみを管理すれば問題ないと判断していたことが原因であると推定しました。

当該閉止キャップの内表面で流れ加速型腐食（FAC）で一般的に見られる鱗片状模様を確認した。

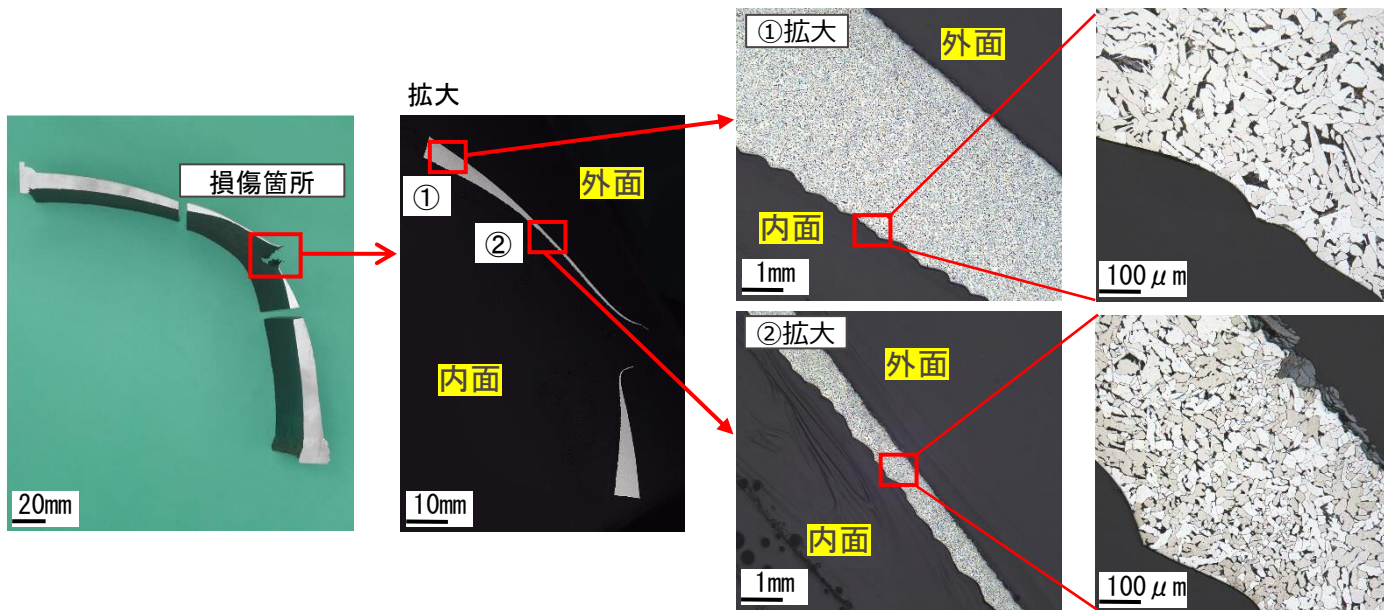
光学顕微鏡による断面観察

光学顕微鏡により当該閉止キャップの断面観察を実施した結果、損傷箇所周辺の内表面に流れ加速型腐食（FAC）の特徴である波状の減肉形状を確認した。一方で、損傷箇所周辺には、液滴衝撃エロージョンに見られる鋸刃状の減肉形状や応力腐食割れによる亀裂等は確認されなかった。

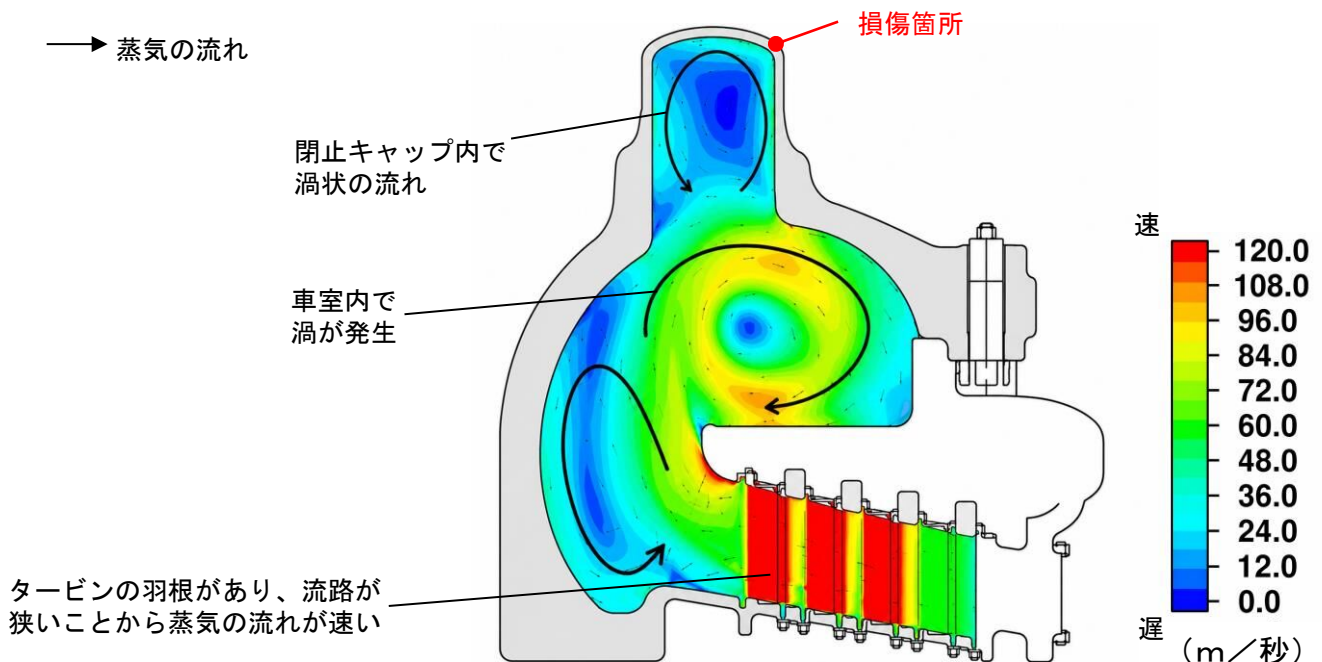
### ●調速機側閉止キャップ

高圧タービン車室内に流れる蒸気の温度や流速、湿り度などの運転条件をもとに流動解析を実施した結果、当該閉止キャップ内には、高温の湿った蒸気により流速約40 m/sの渦状の流れが生じ、流れ加速型腐食（FAC）が発生する可能性があることを確認した。
