令和 8 年 1 月 16 日  
関西電力株式会社

令和 7 年度第 2 回 岐阜県殿と関西電力の平常時の情報交換会用資料

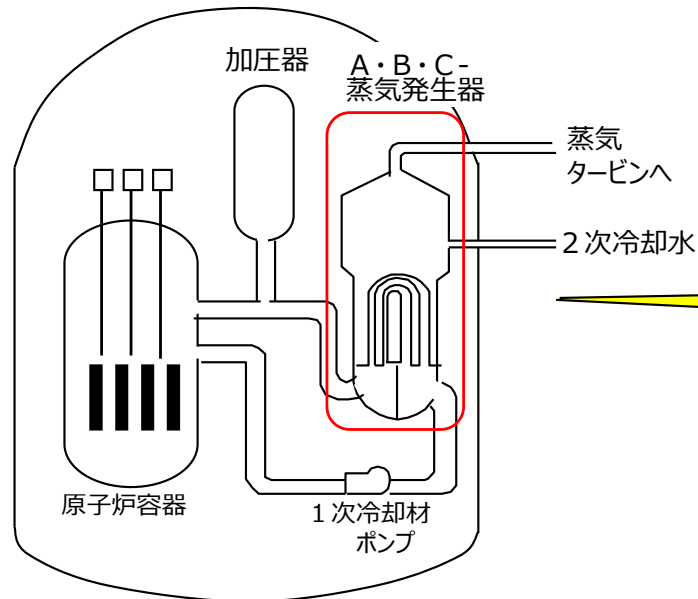
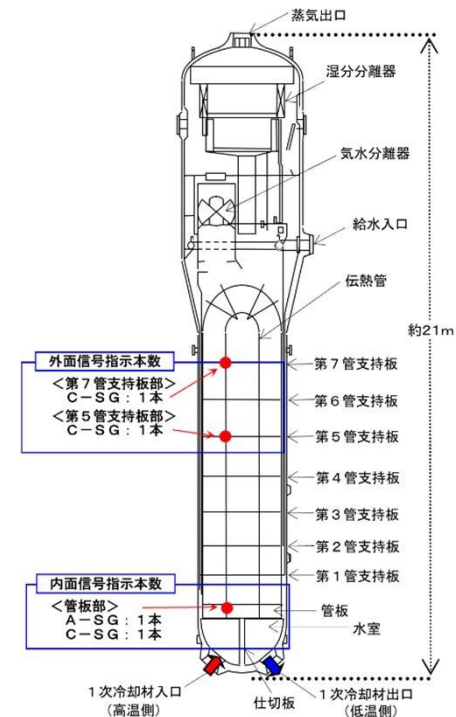
- 高浜発電所4号機（第26回定期検査中）において、7月23日に、A-蒸気発生器(以下SG)ならびにC-SGの伝熱管で有意な信号指示が認められた。
- C-SG（2本）に外面減肉とみられる信号指示、A-SG（1本）、C-SG（1本）に管板部の内面から信号指示。

- 外面減肉は2018年以降発生しており、スケールによる摩耗減肉と推定。
- 内面からの指示は1999年以降発生している応力腐食割れと推定。  
⇒技術基準上の判定基準を満足しないため、法令報告対象トラブルに該当。

- 改良型小型高圧洗浄装置を用いてSG器内のスケール・スラッジの洗浄を実施後、有意な信号指示があった伝熱管4本について、施栓を行う。
- 長期的な信頼性を確保する観点から、予防保全策として**2026年度の定期検査でSG取替を計画**。

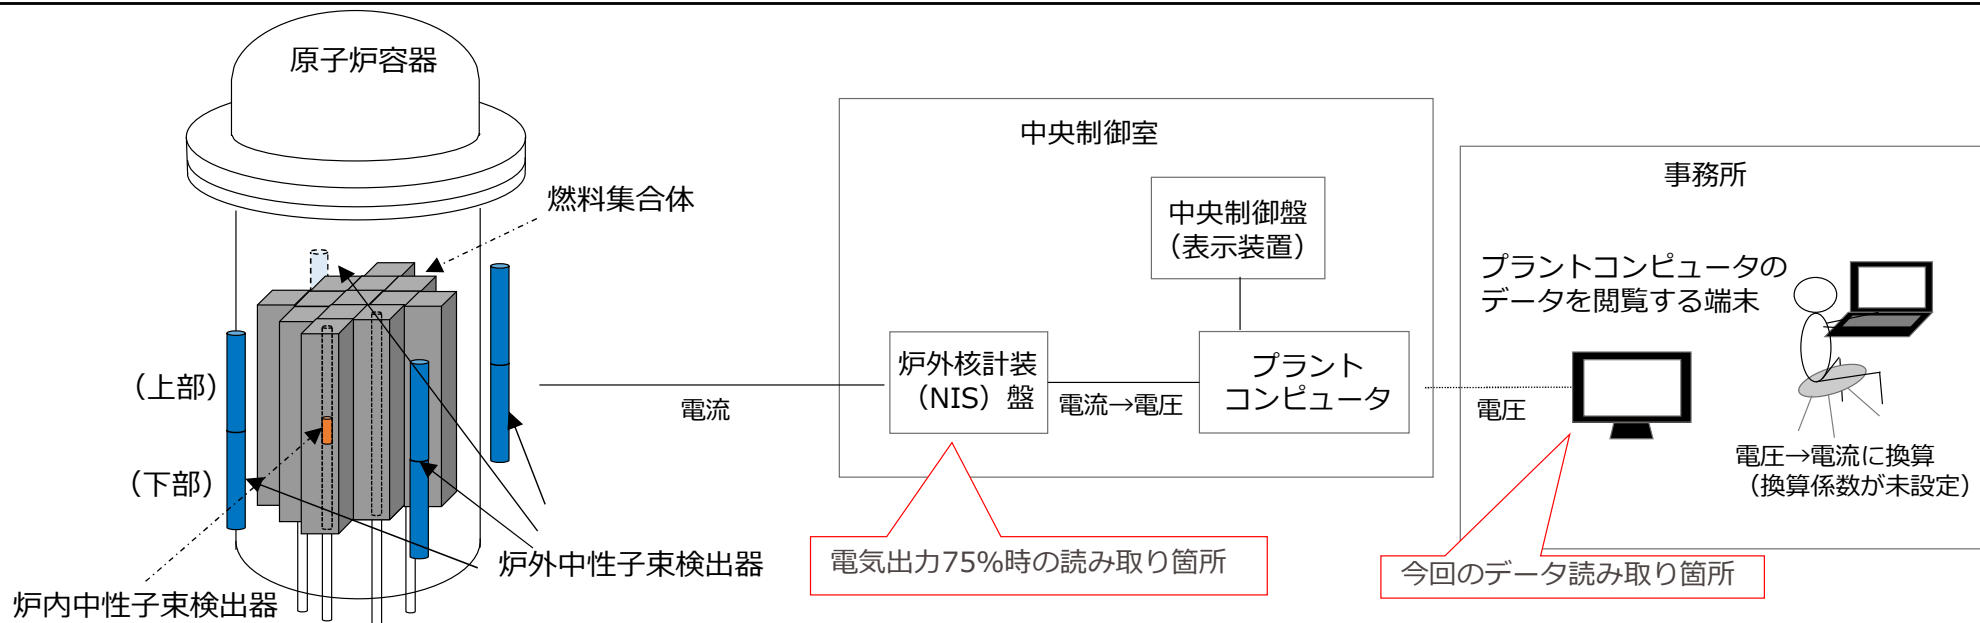
- 第28回定期検査中において、出力上昇中（電気出力75%で保持中）のところ、運転員が5月26日21時頃に、炉外核計装（N I S）の指示値が原子炉出力より約10%低くなっていることを確認。当日実施した炉内外核計装照合校正※<sup>1</sup>にかかる入力データに誤りがあったことから、N I S 指示値の再校正を実施。指示値が低くなっていた期間においては、保安規定の運転上の制限を満足していない状態にあったと判断した。
- 調査の結果、電気出力75%時においてはN I S 盤の電流値を入力データとして利用すべきところ、担当者は、プラントコンピュータのデータを閲覧する端末から電圧値を読み取り、電流値に換算した値を利用していた※<sup>2</sup>ことが判明した。

- 入力データ作成に関する手順書に「炉外N I S 電流値を入力」と記載があったが、電流値の読み取り箇所が明記されていなかった。

- 入力データ作成に関する手順書に電流値の読み取り箇所（N I S 盤）を明記するとともに、データの読み取り箇所を複数人でチェック
- 入力データ作成部署を対象に、今回の事象を題材として原子炉起動時の炉心管理や炉心出力監視の重要性を再認識することを目的とした事例研修を実施予定

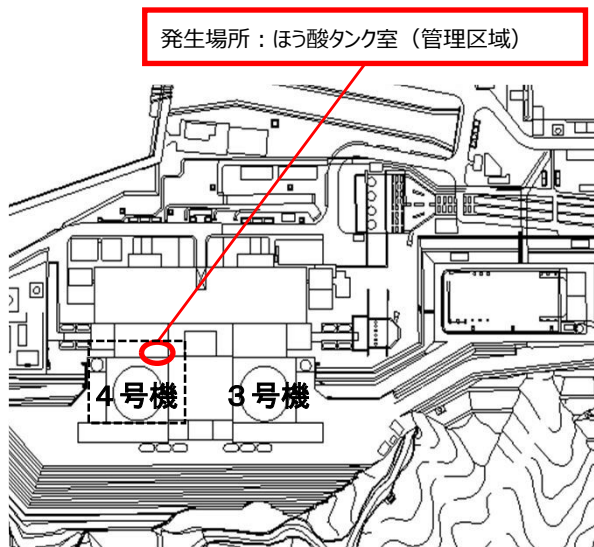
## <発生場所>

- 高浜発電所4号機（第26回定期検査中）において、7月21日11時00分頃、原子炉補助建屋（管理区域内）のAほう酸タンク室内に設置していた足場の解体作業をしていた作業員が、タンク床面に降りようとした際、右手でつかんでいた足場材の接続金物が緩んでいたため単管が外れ、体勢を崩し前かがみで転倒し負傷した。

- 当該作業において、最後の足場板を解体した際に、昇降設備が適切な場所に配置されていなかったこと。
- 当該作業員が接続金物の緩んだ単管をつかみ、直接足場板から降りたこと。

- 最後の足場板を解体する段階で、昇降できる場所に昇降設備を移設するか、踏み台を設置し使用すること。
  - 単管の接続金物を緩めた後は単管を外すまでその場を離れないこと。
- ⇒ 今回と同種の作業においては、以上について作業要領書に明記した。

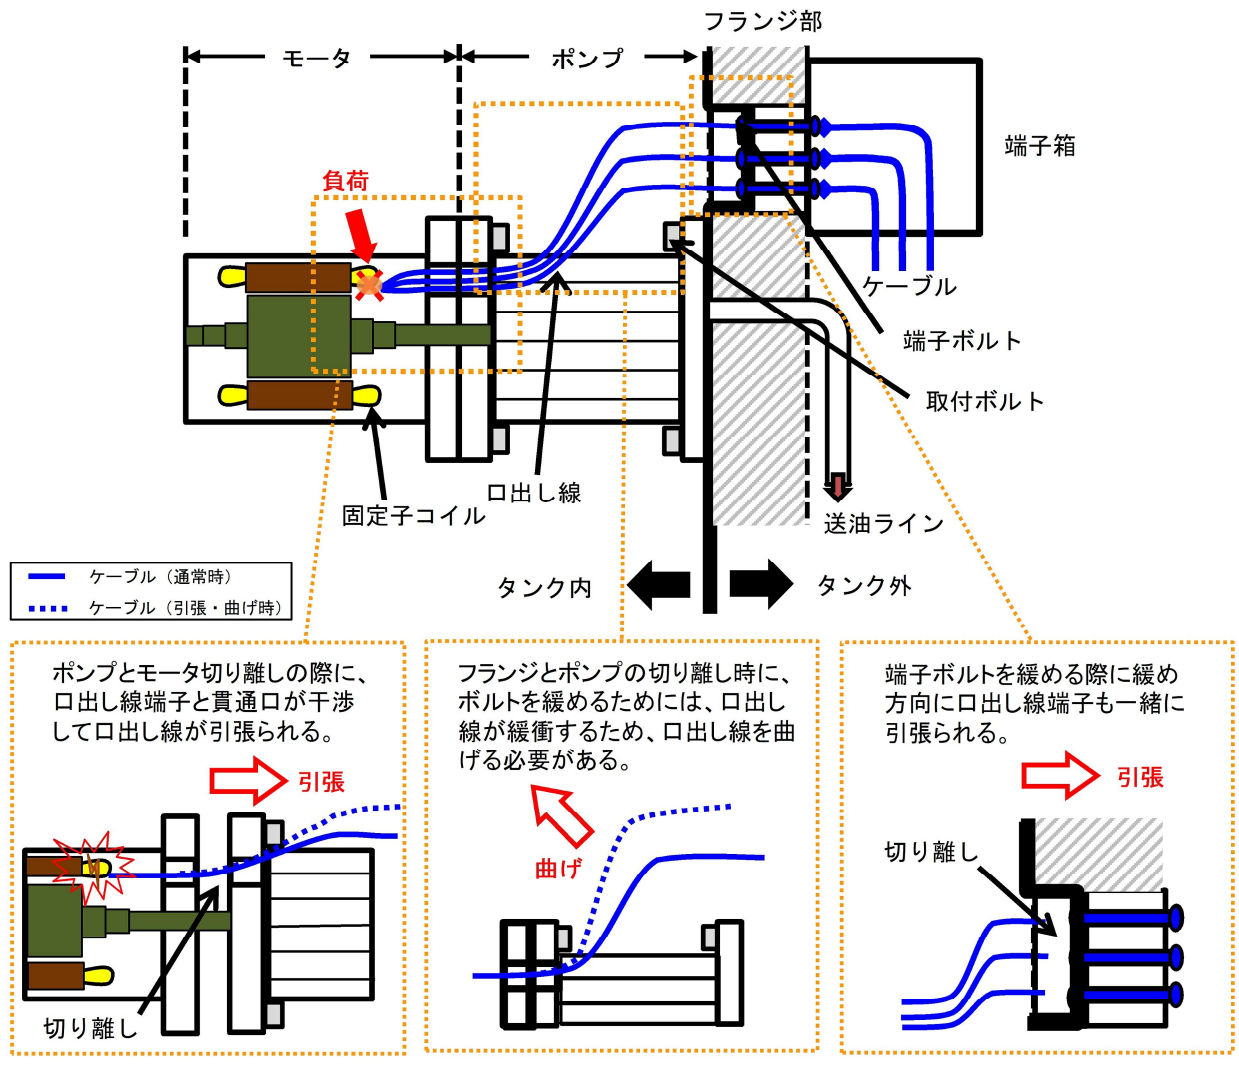
### モータ分解点検に伴う絶縁材強度低下のメカニズム

モータ分解点検作業時に口出し線に引張や曲げの負荷が掛かることにより、口出し線と固定子コイル接続部近傍に負荷が掛かり絶縁材の強度が低下したと推定。

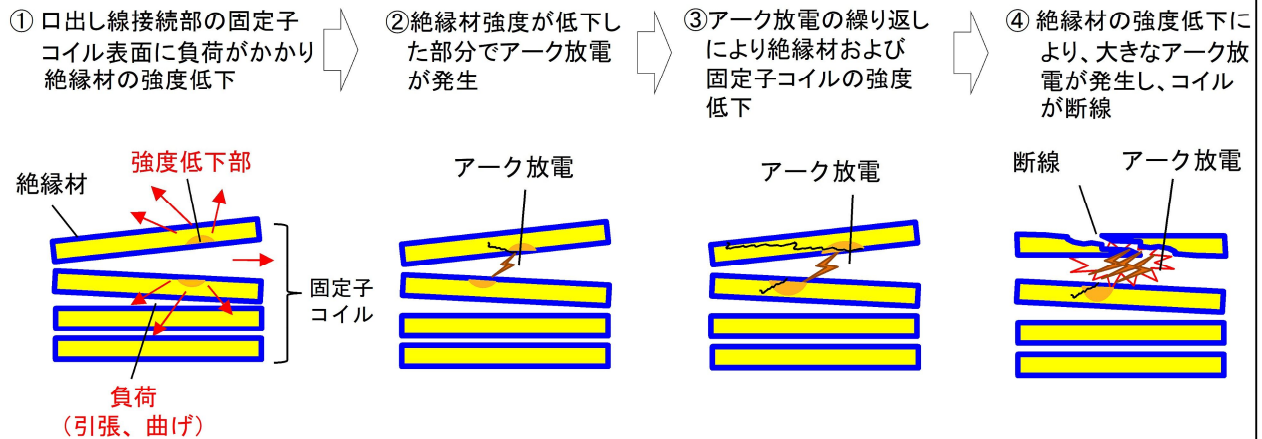
### 固定子コイル断線のメカニズム

絶縁材の強度が低下した状態で①～③を繰り返すことにより断線が発生したと推定される。

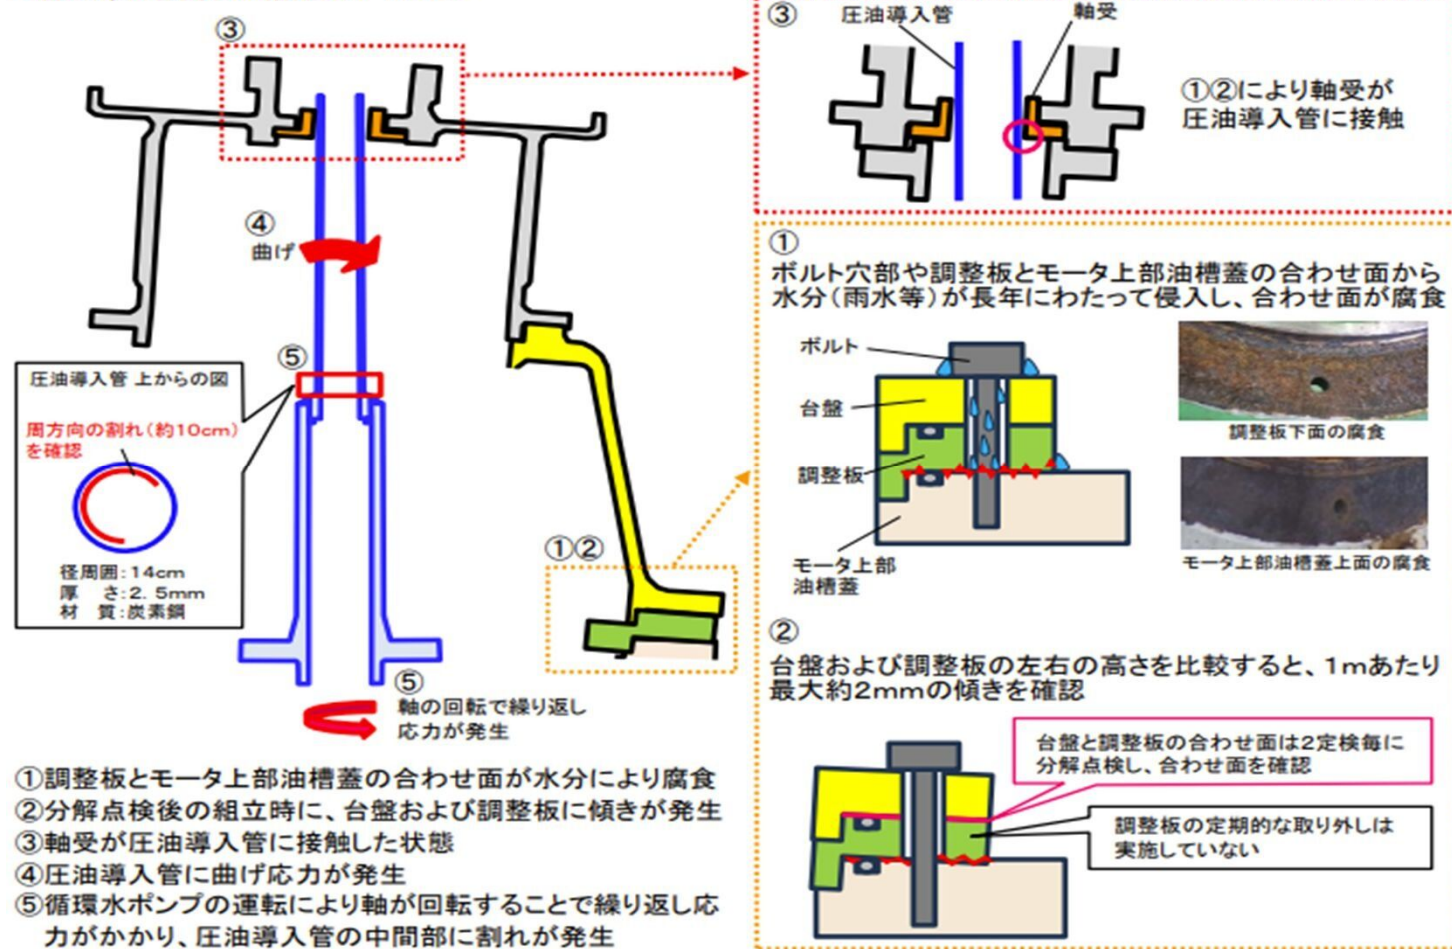
### <圧油導入管割れの推定メカニズム>

- 調整板とモータ上部油槽蓋の合わせ面に腐食 → 当該装置が傾いた状態で復旧
- 圧油導入管と軸受が接触し、圧油導入管に繰り返し応力がかかり、割れが発生

- 圧油導入管、調整板を取替え。モータ上部油槽蓋の合わせ面を水平になるよう調整。
- 再発防止として分解点検時に調整板とモータ上部油槽蓋の合わせ面を点検すること等を社内マニュアルに反映。

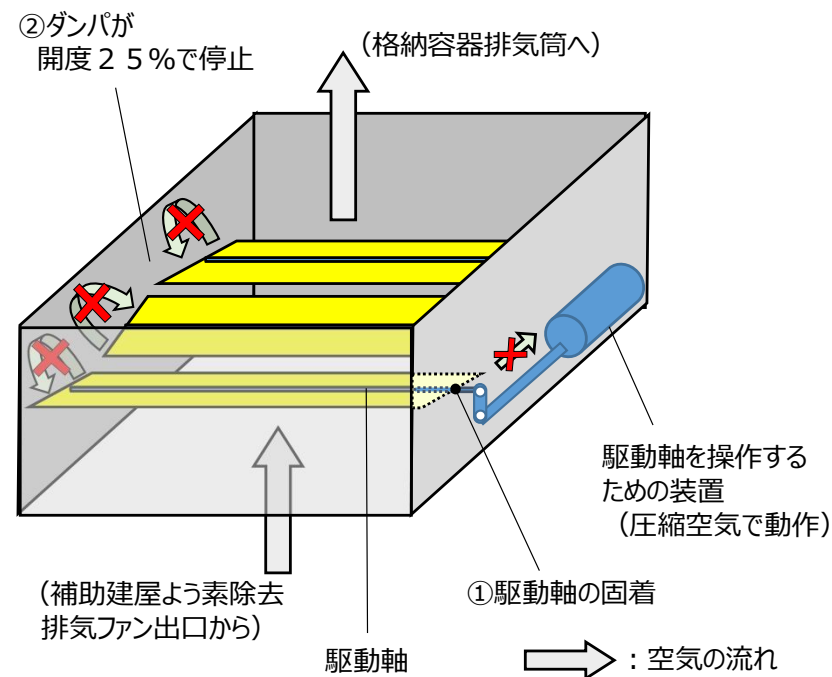
ファン出口の第 2 ダンパが本来全閉となるべきところ、  
①駆動軸の固着により、②ダンパが開度 25%で停止した。

- 3号機、10月24日に補助建屋よう素除去排気ファンの起動試験を実施した際、ファン停止時にファン出口のダンパが全閉となるべきところ、開度25%の状態では停止したことを運転員が確認した。
- これにより、10時37分に保安規定に定める運転上の制限を満足していない状態であると判断した。
- ダンパ駆動軸の動作不良を確認したため、潤滑油を塗布して再度起動試験を行い、動作に異常がないことを確認後、同日17時40分に運転上の制限を満足する状態に復帰した。

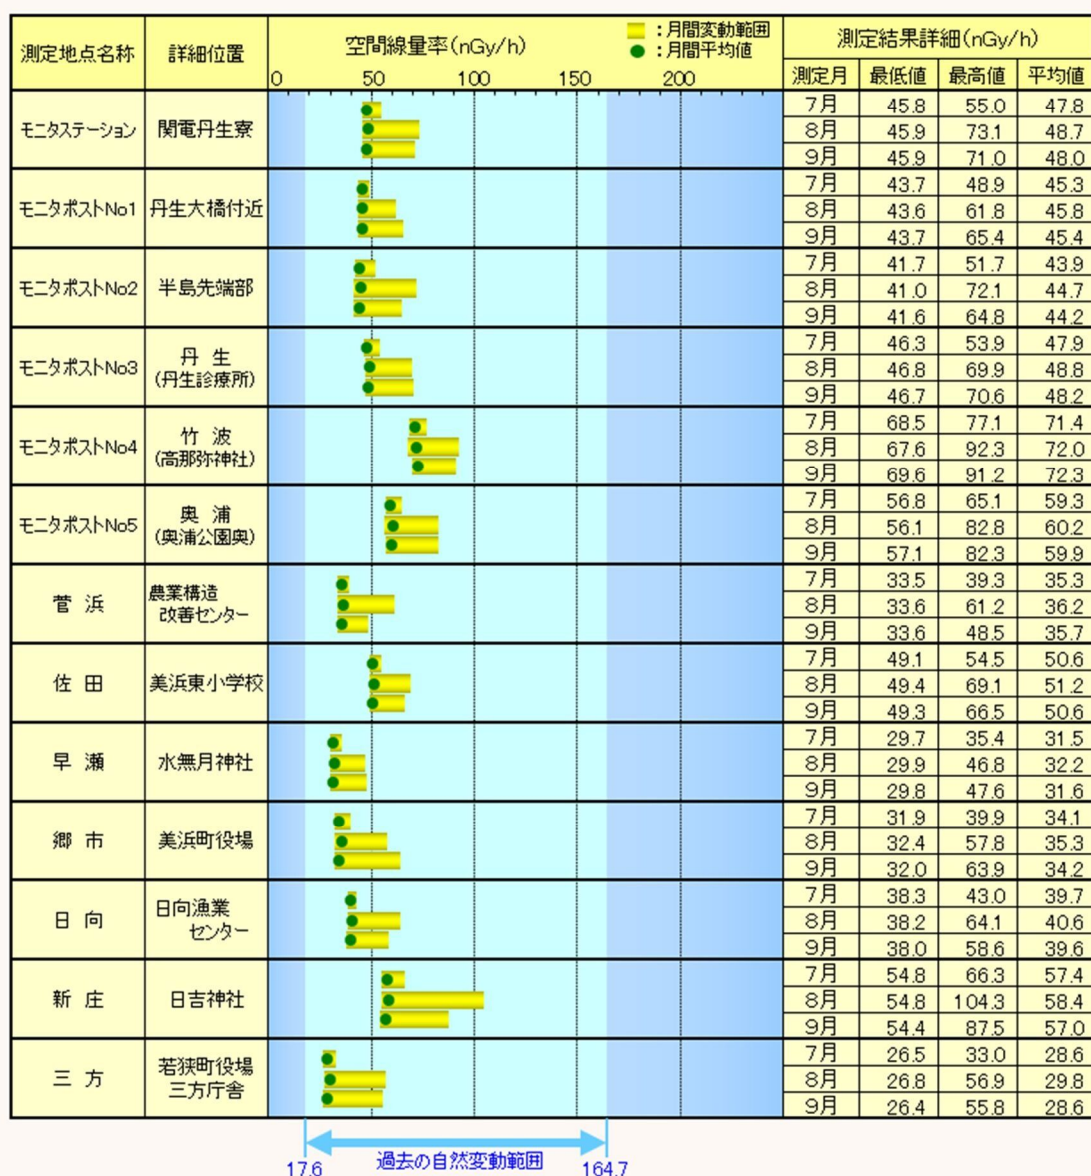
#### 【美浜地区】空間線量率連続測定結果

美浜地区における当期の空間線量率連続測定の結果、  
発電所に起因する異常な変動は観測されませんでした。

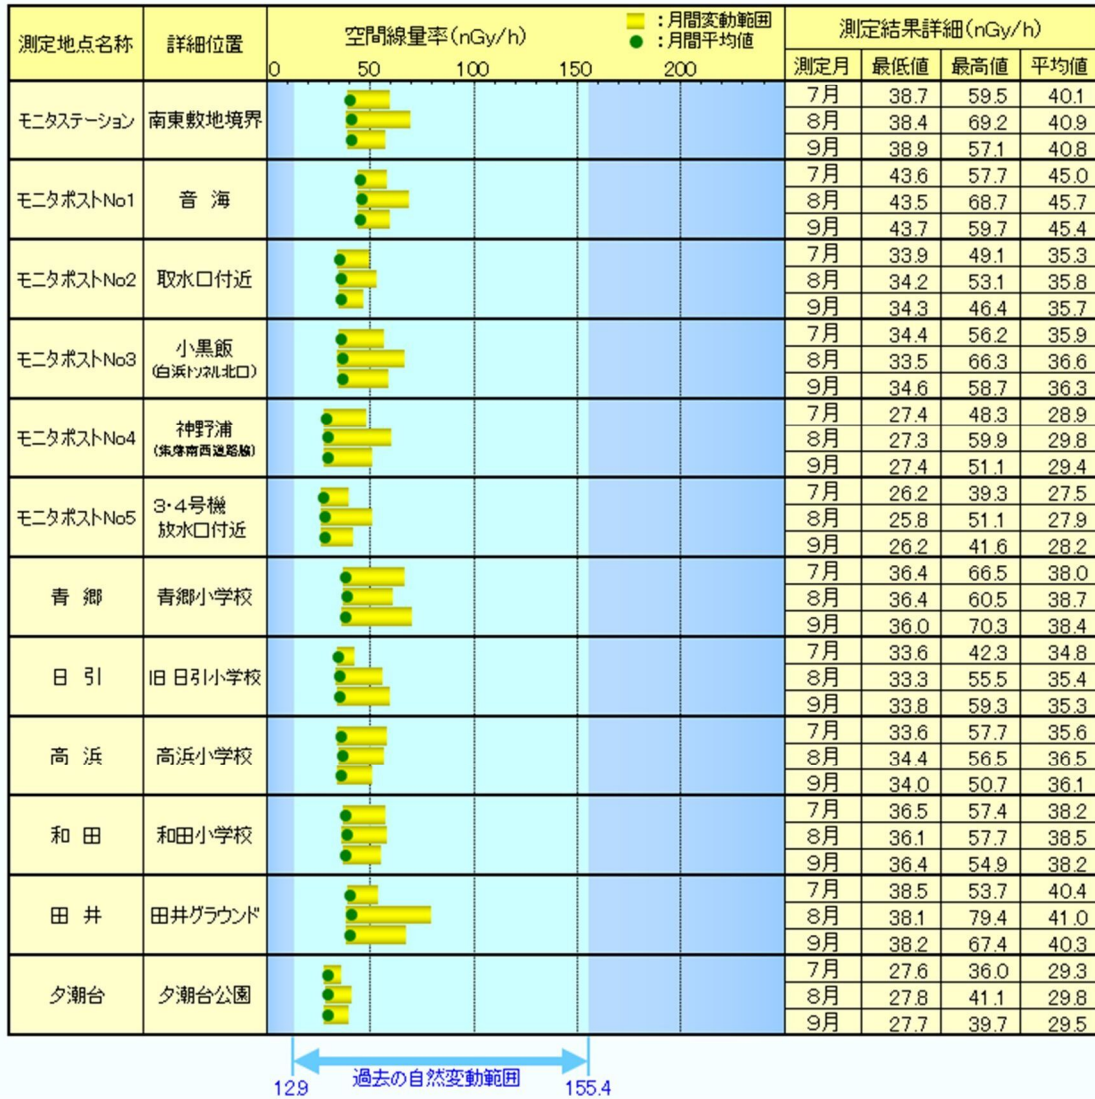
# 【高浜地区】空間線量率連続測定結果

高浜地区における当期の空間線量率連続測定の結果、  
発電所に起因する異常な変動は観測されませんでした。

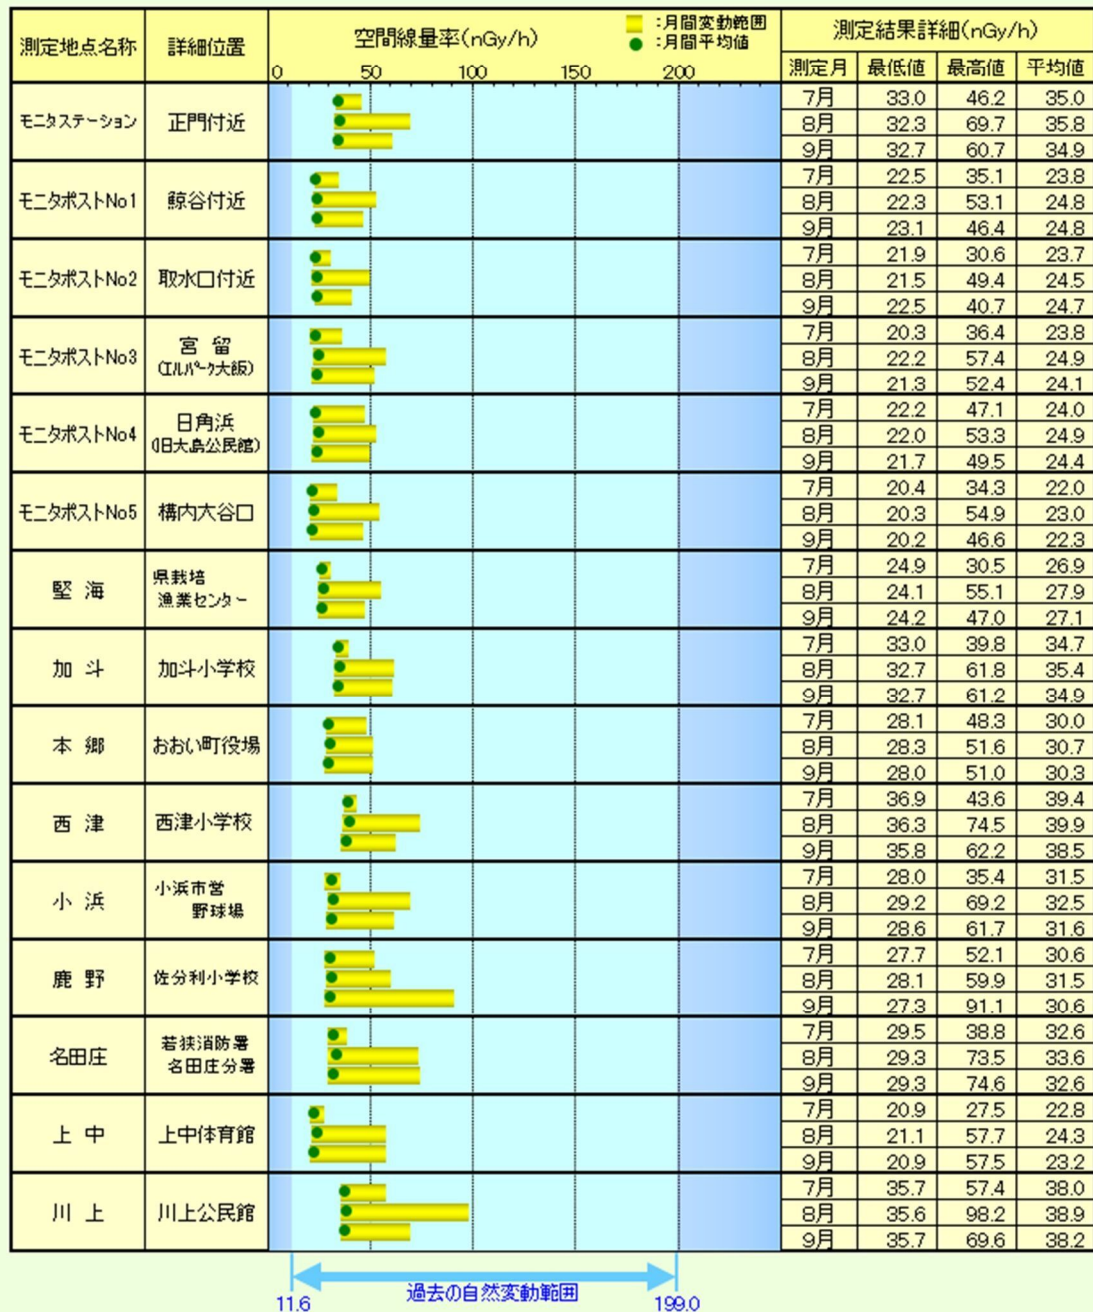
# 【大飯地区】空間線量率連続測定結果

大飯地区における当期の空間線量率連続測定の結果、  
発電所に起因する異常な変動は観測されませんでした。
