## 原子力発電所の運営状況

2026年8月3日  
 関西電力株式会社

## タービン建屋での協力会社作業員の負傷

# A-1 次系冷却水ポンプ軸受冷却水供給配管の補修作業に伴う待機除外

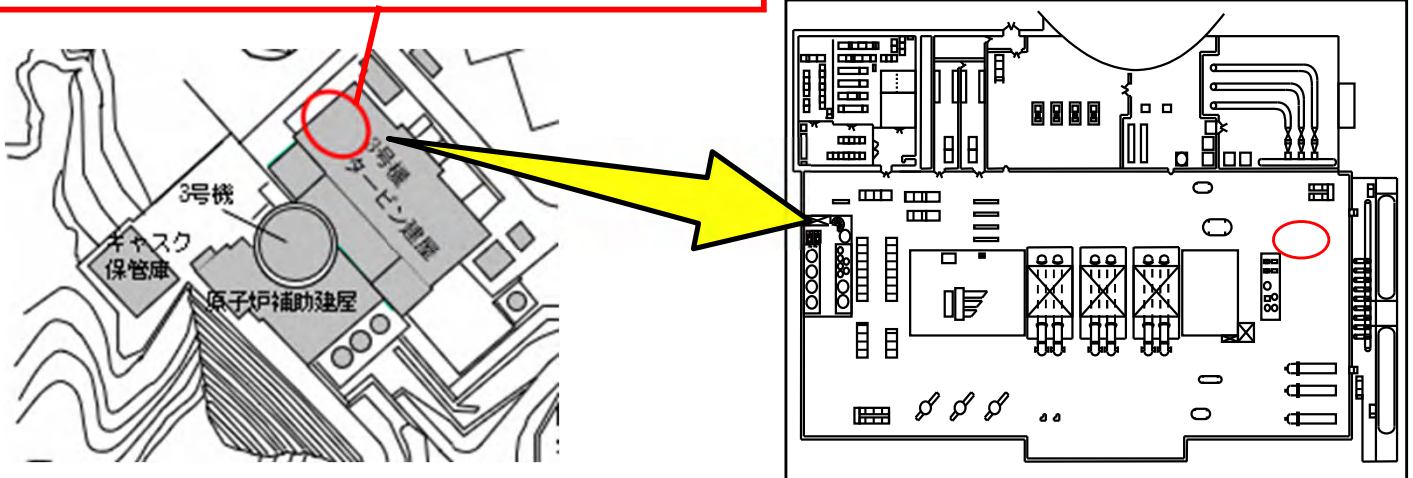
## &lt;発電所配置図&gt;

発生場所：タービン建屋2階 E L 10.1m（非管理区域）

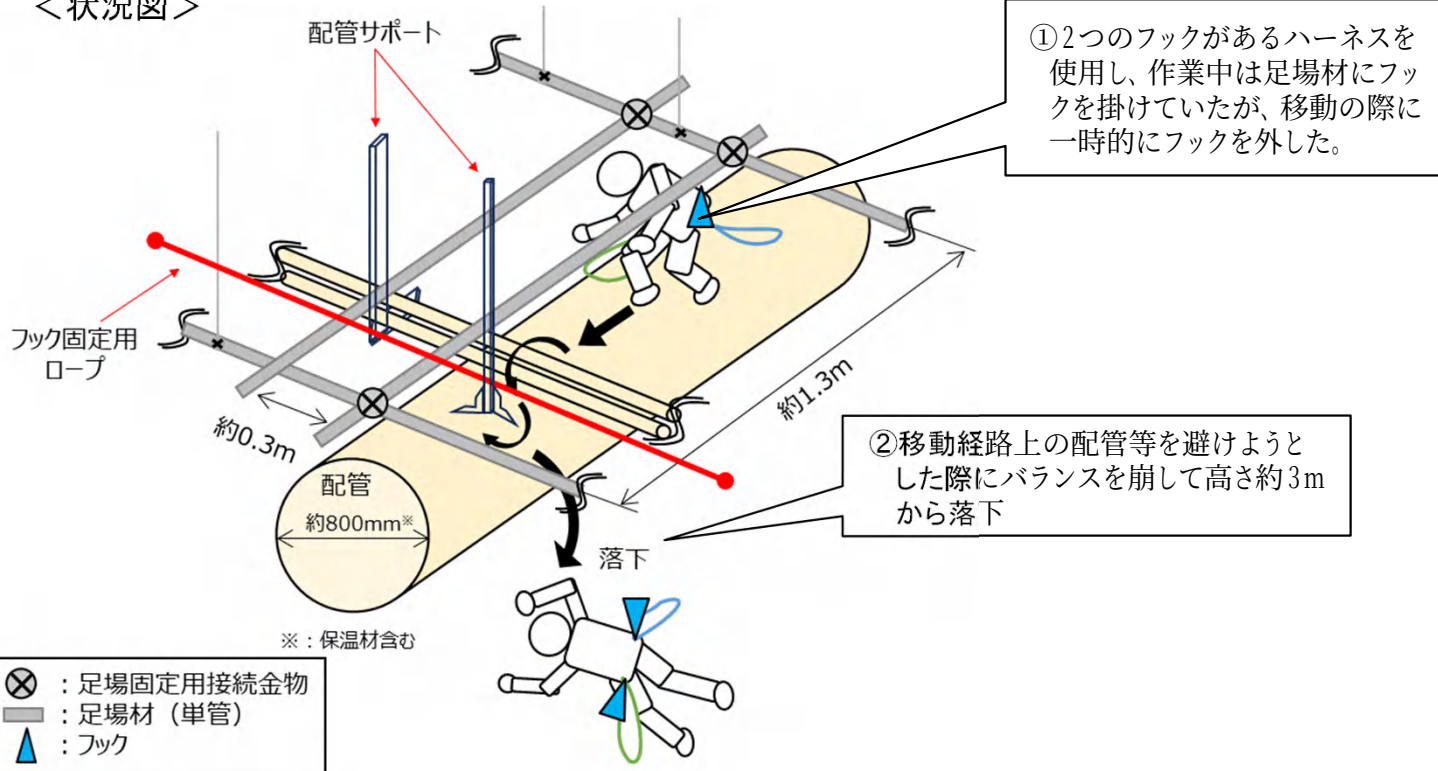
## &lt;状況図&gt;

当該作業員は、2つのフックがあるハーネスを使用していたが、常にいずれか一方のフックを固定用ロープなどに掛けた状態とすべきところ、一時的に両方のフックを外した状態で移動し、バランスを崩したことで落下したものと推定した。

- 高所作業時は、ハーネスのフックを必ず先掛けするよう周知する。
- 落下災害の体感研修を定期的実施し、落下の危険性に対する意識を高める。
- 移動時のフックの掛け替え頻度を減らすため、移動範囲を考慮した位置に固定用ロープを設置する。

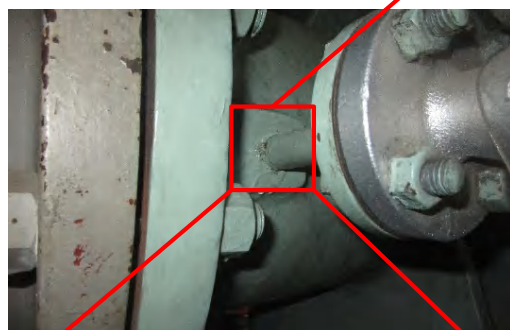
滴下箇所：ポンプ吐出水の一部をポンプの軸受部に供給し、冷却を行うための配管

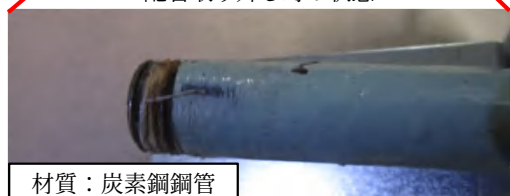
配管取り外し時の状態

- ・配管接続部のシールテープの状態を確認した結果、シールテープの劣化または巻き付け量の不足等が生じていた可能性があることを確認した。
- ・なお、配管取り外し時にはシールテープが接続部との接触により擦れた状態であった。
