## 第5章 歴史的鋼橋の点検要領

本要領は、木曽川橋、長良大橋、揖斐大橋などの、日本の近代土木遺産（土木学会）に認定されている歴史的に価値のある橋梁について、鋼橋の代表的な損傷・劣化である腐食を中心に、橋の長寿命化を図るうえで必要な耐荷性能、耐久性能を判断する基礎的な点検・調査方法について取りまとめたものである。

【主要地方道 岐阜垂井線】長良大橋

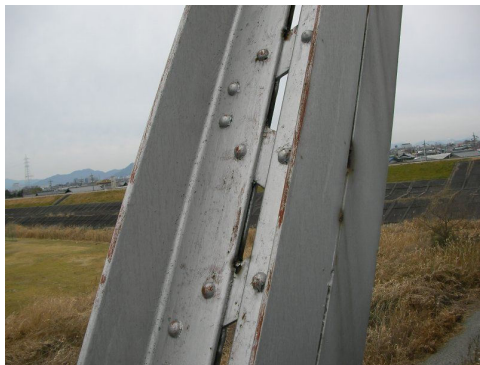
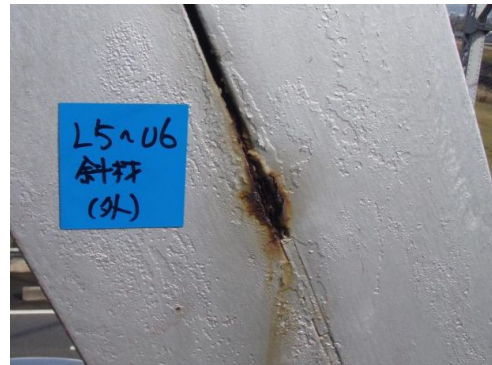
#### ①H型斜材 鋼材接触面の腐食

レーシングバーと形鋼の重ね合わせ部に発生

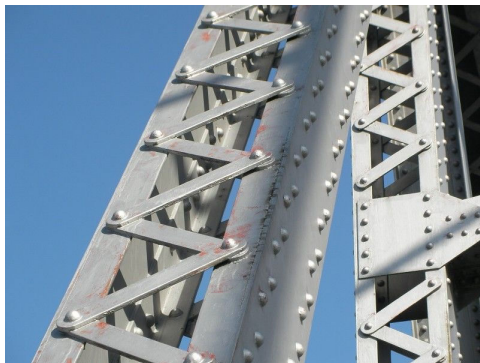
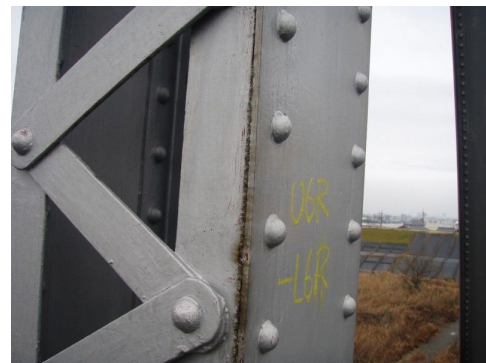
#### ②鋼板の重ね合わせ部 鋼材接触面の腐食

形鋼の重ね合わせ部に発生

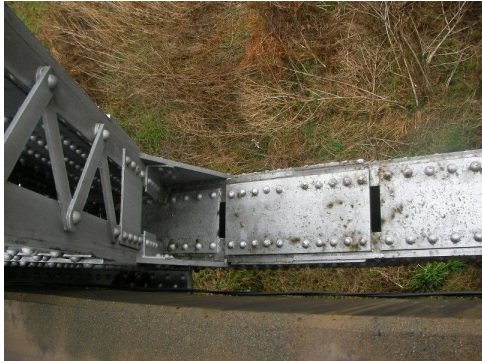
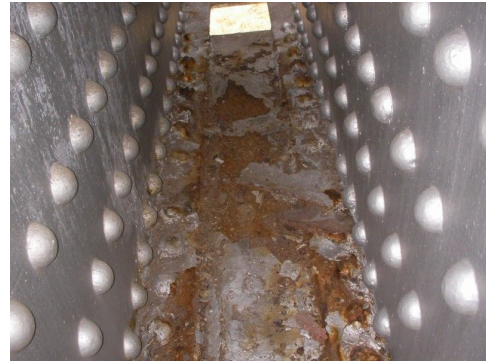
③下弦材格点の全面腐食

下弦材下面のタイプレート内部に発生

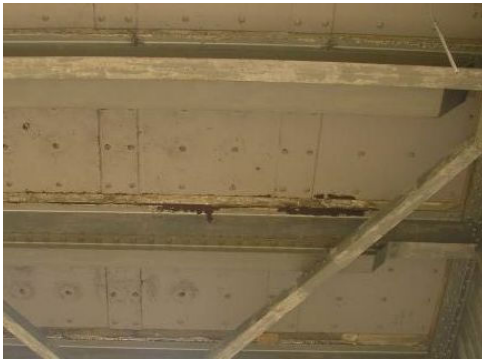
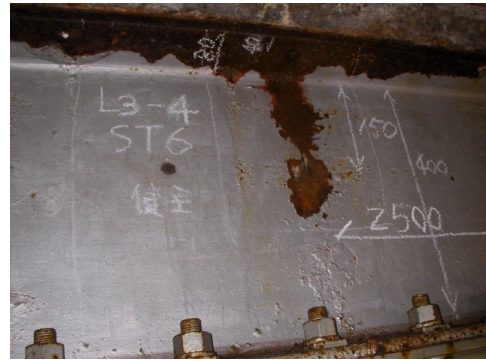
④縦桁の腐食

床版からの漏水による縦桁の腐食

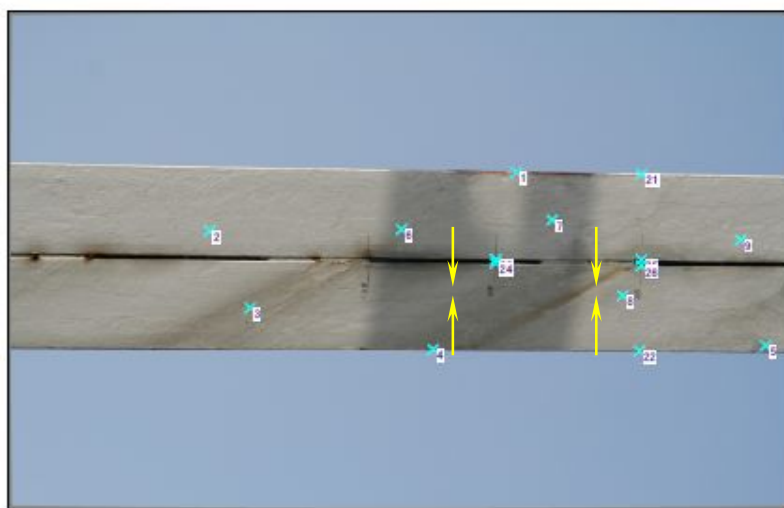
写真-3.1 三次元写真計測

写真-3.1 は、H断面斜材の鋼材接触面の腐食を三次元写真計測で撮影したものであり、三次元写真計測のすき間計測量を、テーパゲージの計測量と比較した結果を下表に示す。

この結果から、1mm 以内の誤差ですき間量を計測できることが判る。

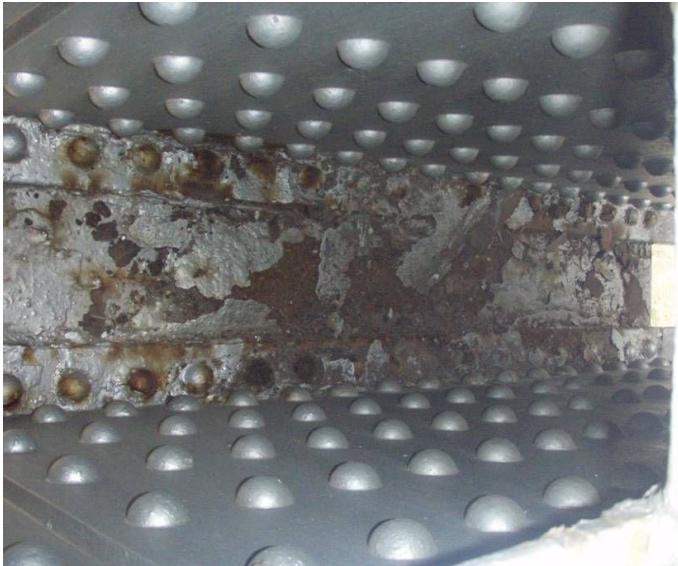
| | 写真番号 | 38 |

| | <p>L5~L6-L</p> <p>Bt-i:①A<br/>(詳細)</p> | |

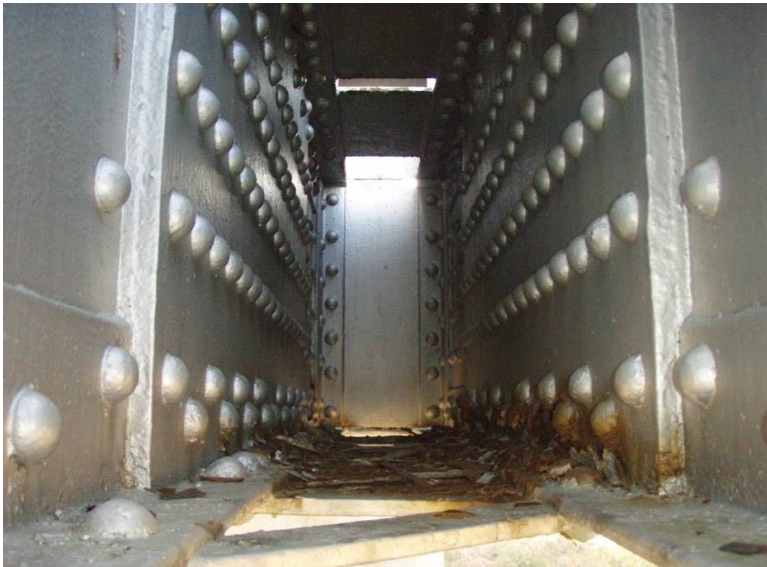
| | 写真番号 | 39 |

| | <p>L5~L6-R</p> <p>Bt-i:①A</p> | |

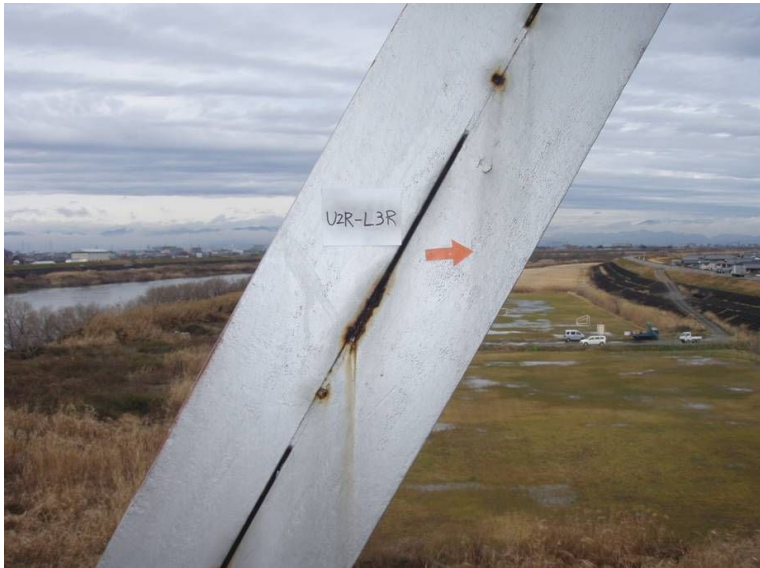
85

U2～L3-R

Dt-o:①B

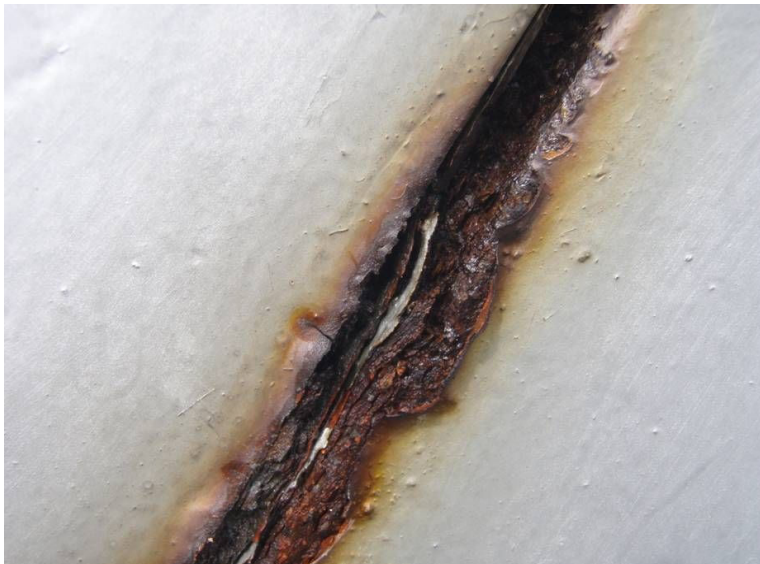
86

U2～L3-R

Dt-o:①B  
(詳細)

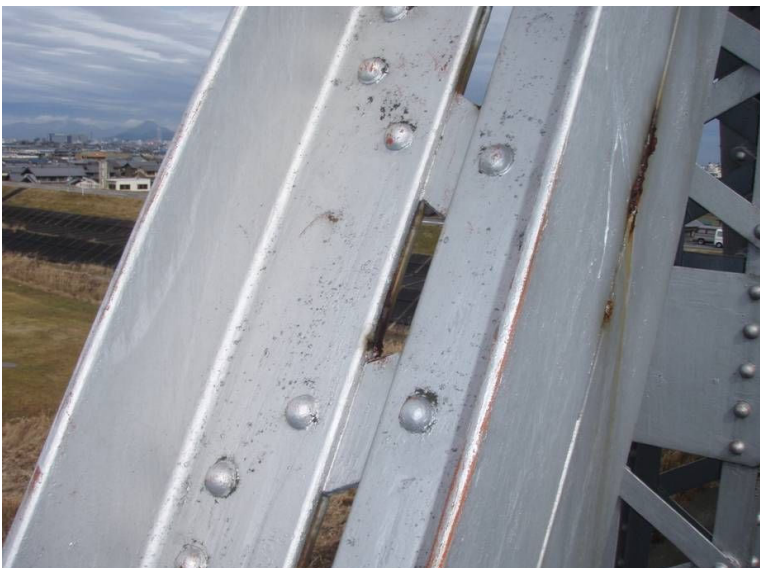
87

U2～L3-R

Dt-o:①B

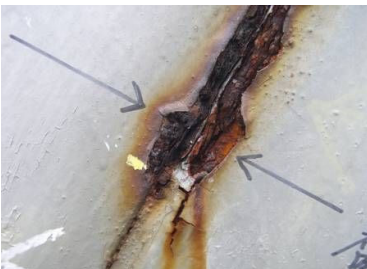
| 損傷番号 | 設計板厚 | 健全部<br>(すき間量) | 腐食部-1<br>(すき間量) | 腐食部-2 | 腐食部-3 | 腐食部-4 | 腐食部-5 | 平均値 | 残存板厚<br>(減少量) |
|---|---|---|---|---|---|---|---|---|---|
| (1) | | 8.6 | 12.9 | | | | | 12.9 | -4.3 |

損傷状況
