## 第2章 PC 橋の調査に関する事例

## ◆ 美濃土木事務所管内の円谷橋の調査結果(報告)

### 【円谷橋】

橋長 : 22m  
幅員 : 4.5m(有効幅員:3.8m)  
竣工年 : 昭和40年  
上部工形式: ポストテンション方式T桁橋(ブロック形式)

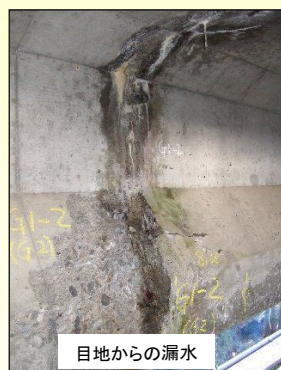
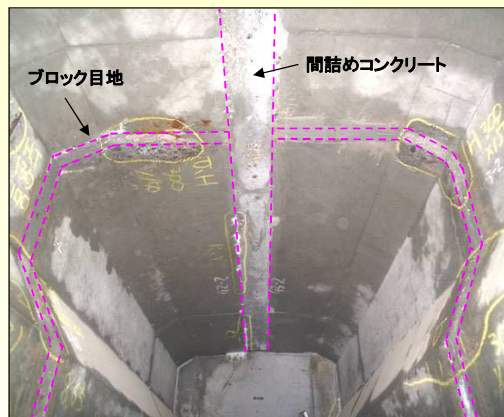
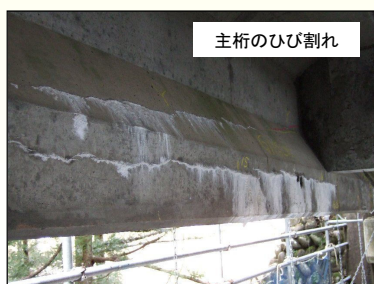
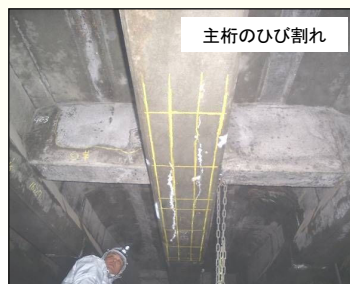
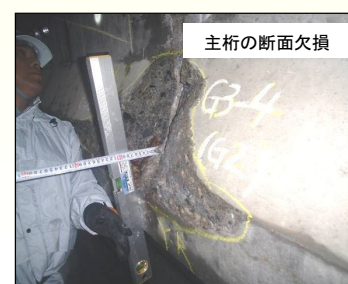
- ・4主桁20ブロックの16目地のうち、健全な目地は1箇所のみ。
- ・目地部の主桁コンクリートは、ひび割れおよび断面欠損の損傷がある。 間詰めコンクリートは比較的健全である。

目地が吸水し、凍結によって体積が膨張し、軸力が効かない下フランジ表面が、せん断破壊によって損傷したものと推測する。

目地のモルタルが土砂化している。  
吸水したモルタルが、凍結融解を繰り返したものと推測する。

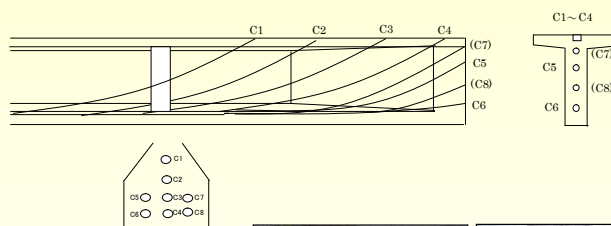
4主桁のうち、損傷が大きなG1桁と中桁G3に着目して、X線によりグラウト状況の確認を行った。

調査箇所22のうち、グラウトの充填が確認できた箇所は14箇所(●▲)で、8箇所(△)はグラウトが不十分であった。

ただし、未充填箇所はなかった。

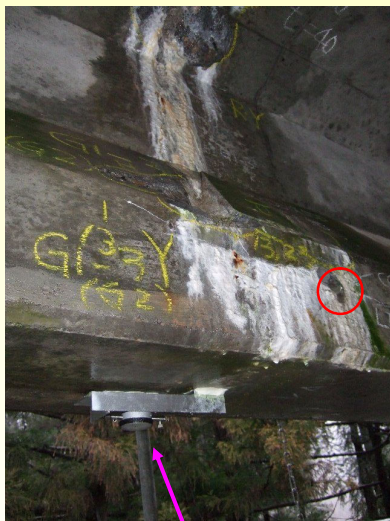
自動車の走行時に目地が開かないか計測を行った。

⇒問題なし。

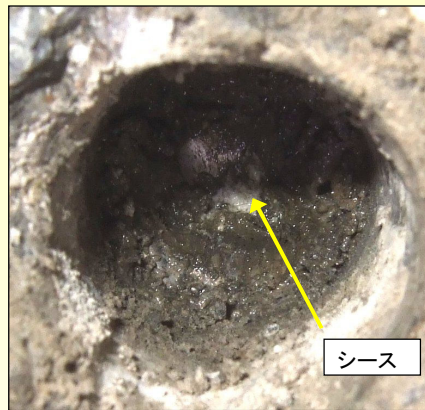
シースの周囲のコンクリートが湿っている。  
ブロック目地や上縁定着部からの水の滲入が考えられる。

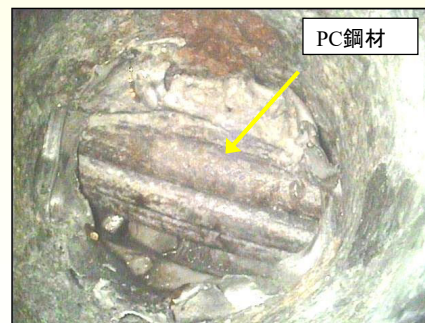
未充填が確認された。  
ただし、現時点で鋼材は健全である。

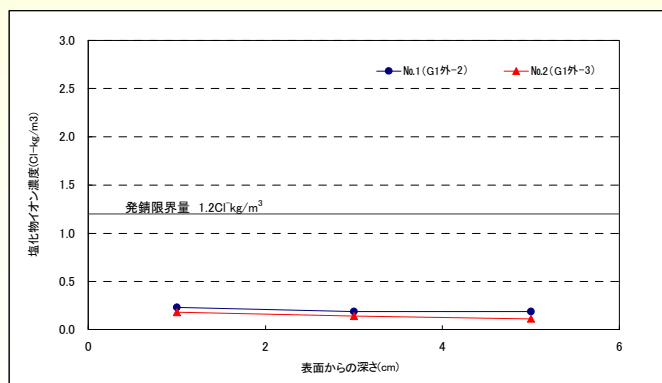
- ・張り出し床版部で資料を採取した。
- ・1箇所ではかぶり深さを変えて3資料採取した。
- ・調査結果の0.23(max)は、発錆限界の1.2に対して十分に小さく、現時点では問題とはならない。

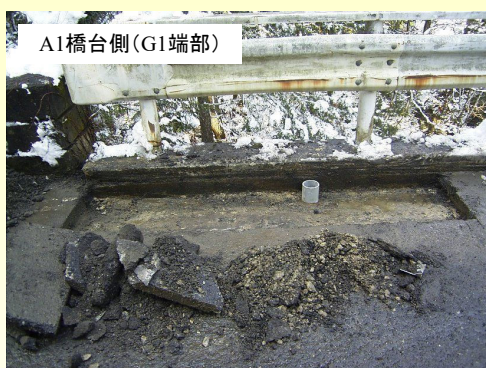
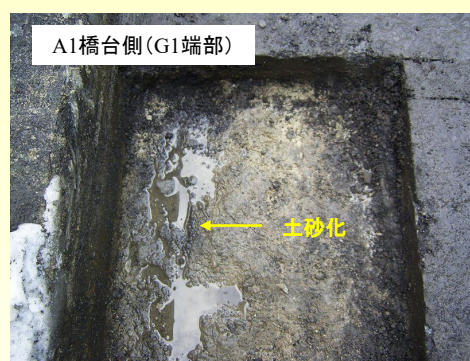
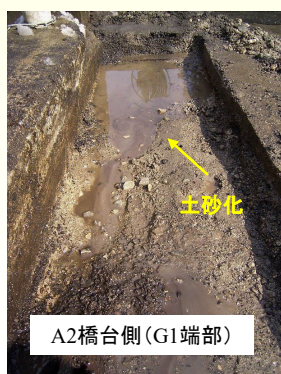
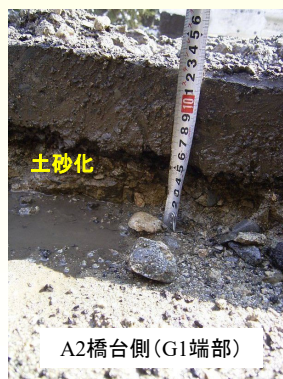
- ・円谷橋は、コンクリート舗装の上にアスファルト舗装が重ねてある。
- ・コンクリート舗装の一部は、土砂化している。
- ・上縁定着部の状況は不明。
- ・コンクリート舗装(厚さ不明)が、T桁の上フランジと付着していることで、目地部の損傷を補う働きをしているものと推測する。
