### 第3章 鋼橋の調査・補修に関する事例

これは、国道 23 号の木曽川大橋におけるトラス斜材の破断事故に伴い、岐阜県内のトラス橋について臨時点検を実施し、岐阜県鋼橋梁補修検討委員会で問題があると判断された橋梁について、詳細な調査と補修設計を実施した事例である。

### 第3章 下路トラス斜材の補修例（その1） ～愛岐大橋・藍川橋～

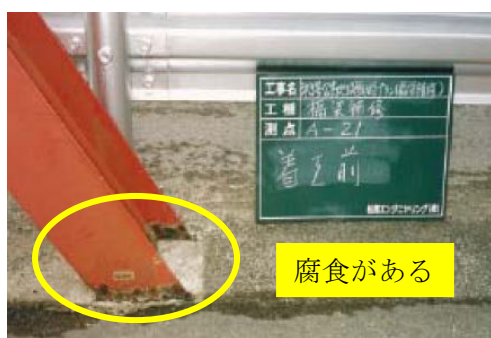
腐食がある

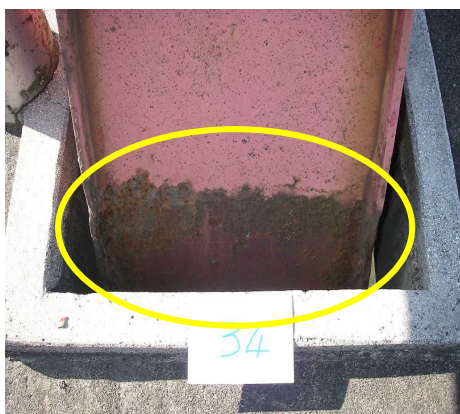
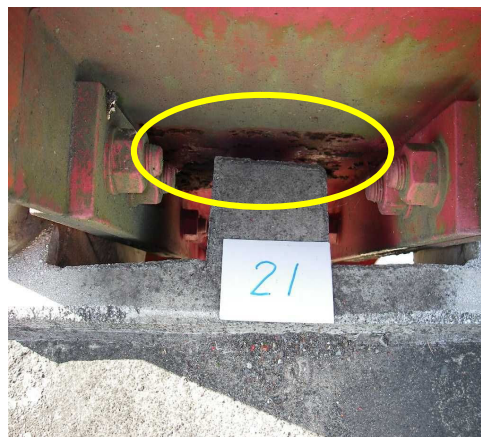
平成19年11月の藍川橋の状況が下の写真である。  
工事後、8年経過した状態であるが、塗装は劣化し鋼材の腐食が発生している。

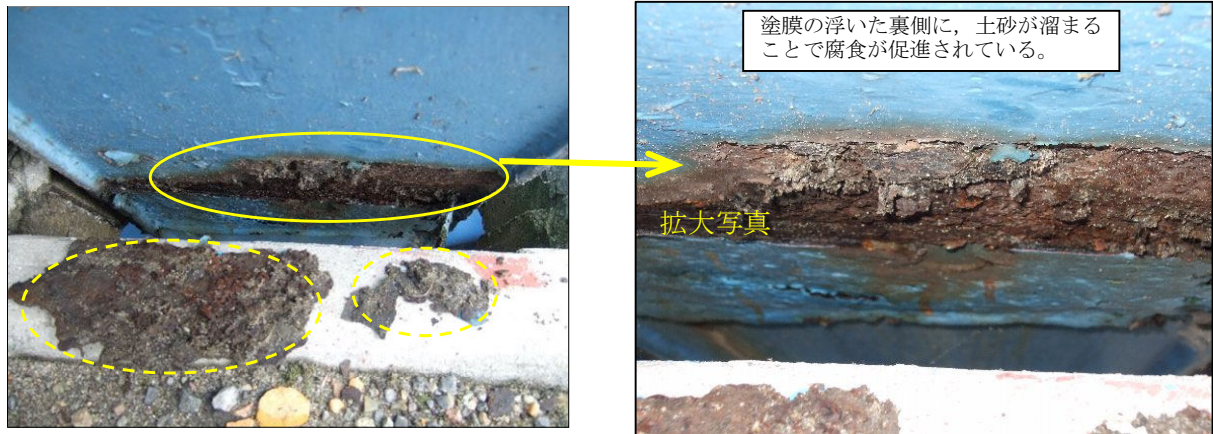
塗装が割れて、塗膜と鋼材の間（すき間）に土砂が溜まっている。

この土砂は、路面排水によるものと考えられるが、鋼材表面がこの土の影響で、絶えず湿潤な状態となることで、鋼材の腐食が加速したものと推測される。

このような状況になった原因の1つは、平成11年当時の塗装に課題があったものと考えられる。藍川橋の施工時の写真を示す。

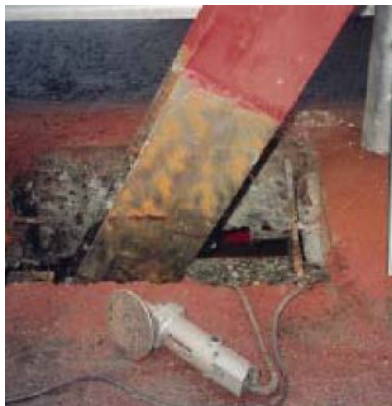
これは、本工事のケレン状況（3種ケレン程度）の写真である。

再塗装の劣化が早い原因に、下地処理が不十分であることが指摘されているが、緊急工事という限られた時間のなかでは、十分な下地処理が出来なかった可能性がある。

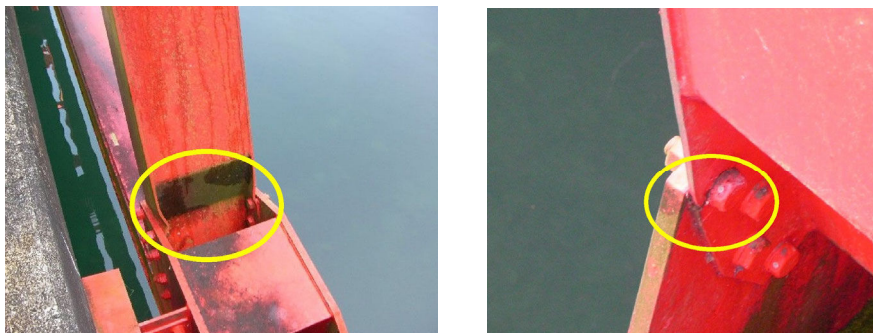
損傷は斜材の局所的な損傷のみならず、斜材の全体座屈へと進展が予想される変形が生じている。そのため、部分的な補修では機能回復が十分とは考えにくいため斜材を取り替えるものとする。

本郷橋は、斜材の変形のみならず、格点部の斜材に亀裂があった。

取り替える斜材の断面については、現状の断面と同じ部材を用いて取替えを行う。材質については現状の断面は SS41 材となっているが、溶接性を考慮した SM400 材を使用する。

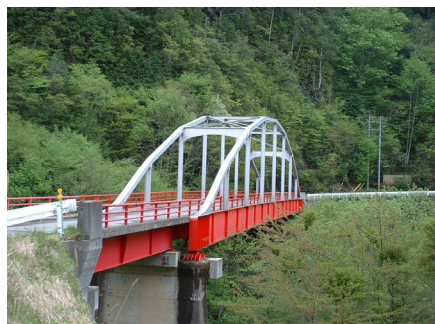
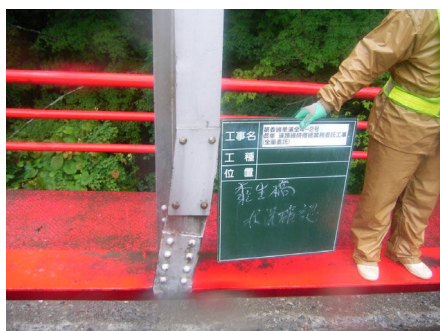
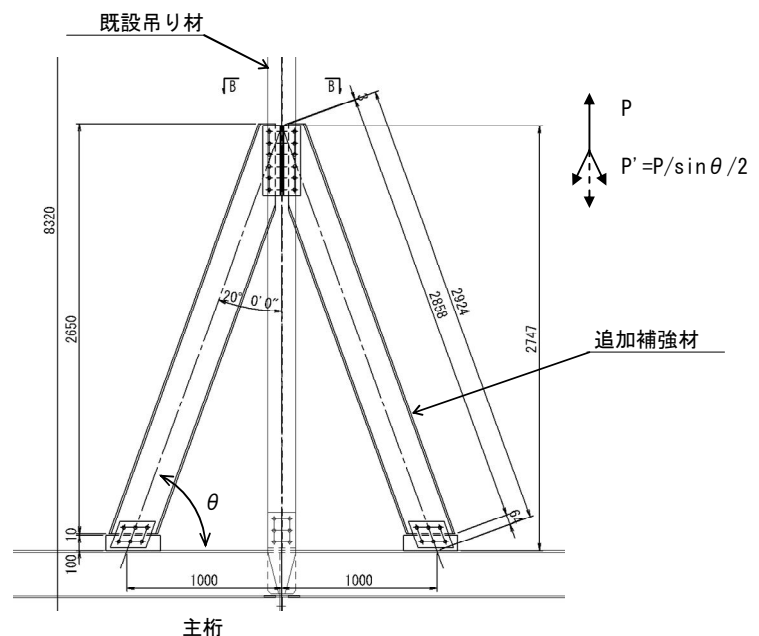
損傷は吊り材の変形量が大きく、大きな亀裂や破断が生じており緊急的な補修がされている。しかしその応急対策に対する根拠に乏しく断面性能の回復が出来ているとは考えにくい。そのため、取替等の恒久的な対策が必要であると考えられる。しかし、変形は大きいものの当該橋梁の供用年数があとわずかであることから損傷した斜材を取り替えることは工事規模が大きくなり、費用対効果に劣る。

そのため、部分的に追加部材を配置するにより補強を行うものとし、供用年数に応じた機能回復を計る。

追加する吊り材の断面については、現状の断面と同じ部材を用いて取替えを行う。材質については現状の断面は SS41 材となっているが、溶接性を考慮した SM400 材を使用する。

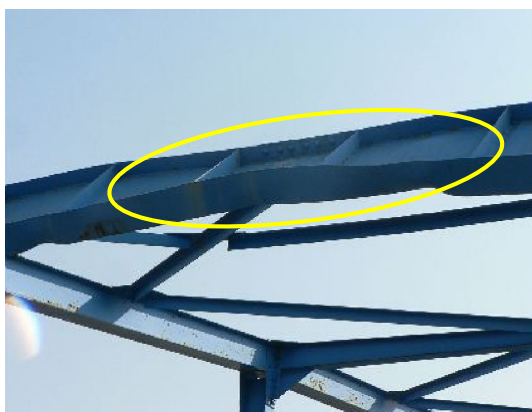
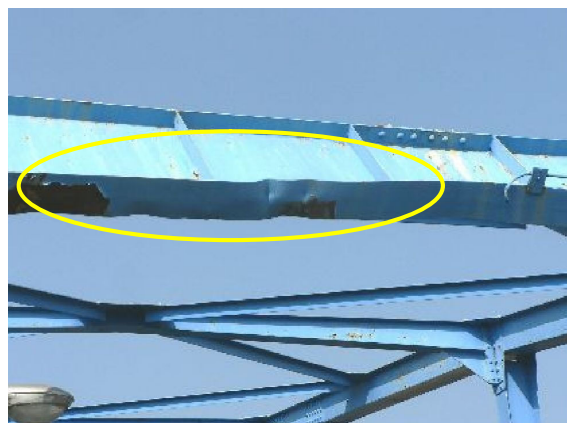
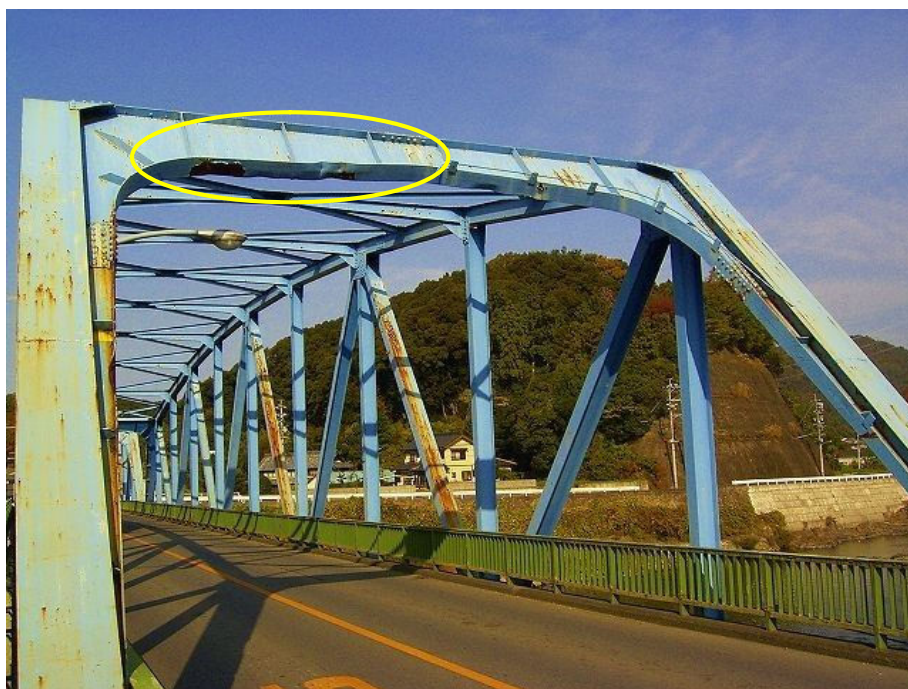
損傷を受けている橋門構については、複数の衝突痕があり変形を生じている。これは、建築限界からの余裕がないことが理由と考えられる。変形した部材の補修を行ったとしても抜本的な解決策とはならず、同様な衝突により再度損傷を受けることが予想される。

そこで橋門構を、部材高の小さい橋門構に取替えることにより今後の衝突を回避し橋梁の機能を維持するよう補修を行う。

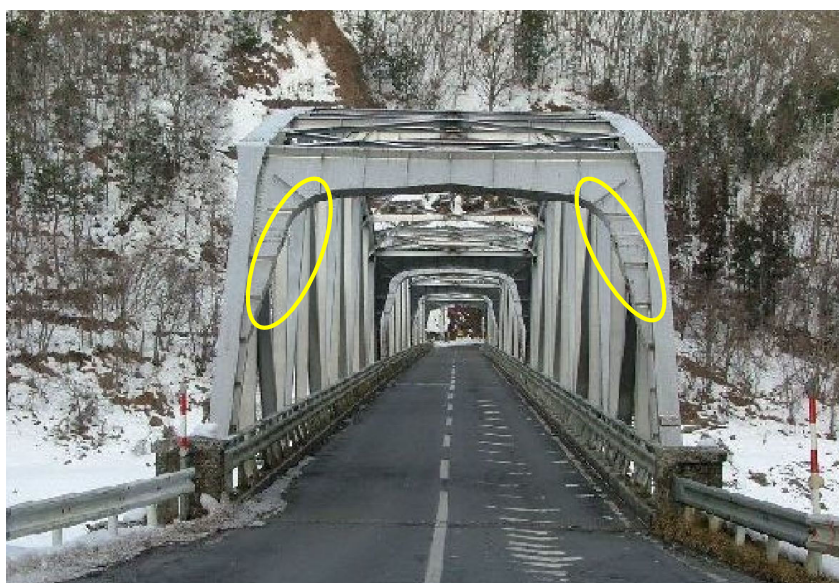
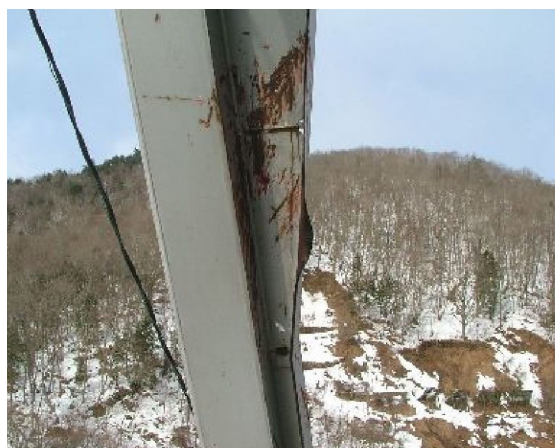
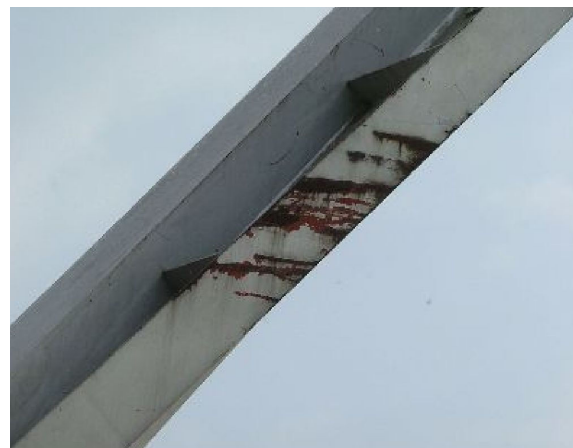
損傷を受けている橋門構については、複数の衝突痕があり変形を生じている。これは、建築限界に部材が干渉していることが理由と考えられる。変形した部材の補修を行ったとしても抜本的な解決策とはならず、同様な衝突により再度損傷を受けることが予想される。

部材中央部は損傷を受けていないことから建築限界に干渉しているのは、側方部分のみと考えられる。そこでニーブレス部分の形状変更を目的として部材の一部を切断し部分的に取替えるものとする。

そこで橋門構のニーブレス部を幅の小さい部材に取替えることにより今後の衝突を回避し橋梁の機能を維持するよう補修を行う。

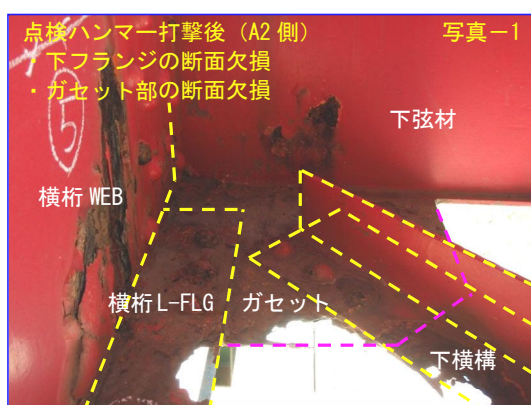
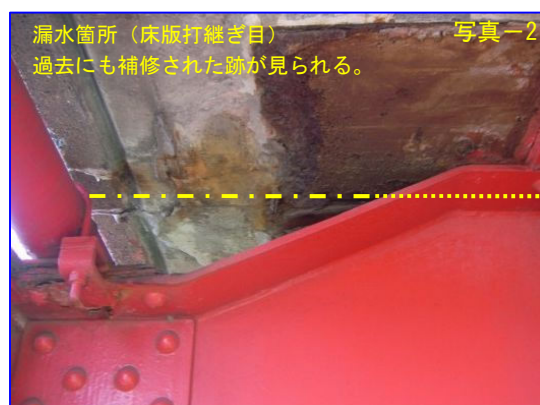
大垣大橋では、横桁・横構のガセット部に腐食による断面欠損が生じている。(写真-1) 竣工図を確認したところ、既設床版は一定のロット毎に分離した構造で、横桁上で目地材を挟み打継がれていることが解り、腐食の原因は、既設床版打継ぎ目からの漏水が原因と推察された。(図-1, 写真-2) このため、全てのガセット部について調査を行った結果、全ての床版打継ぎ目部でガセットの腐食が確認された。

腐食による断面欠損が生じてる部位は、下横構および横桁を接続するガセットおよびその近傍の横桁・下横構で、板厚減少が著しい箇所は、部分的な取替を行う。

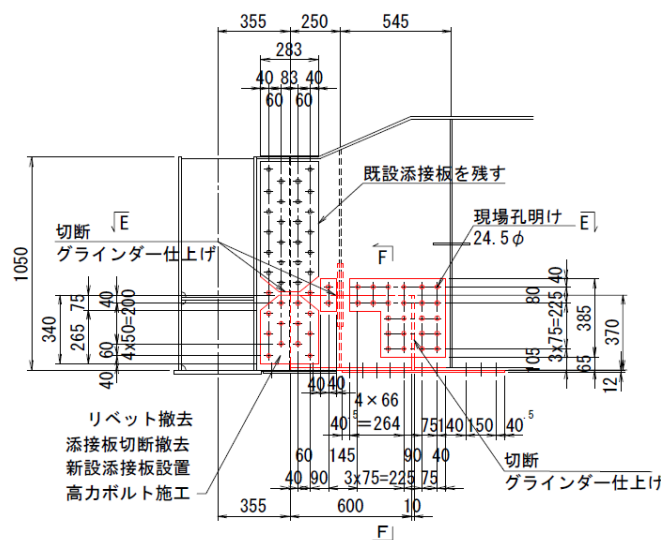
## 横桁の部分取替え

横桁の腐食は、局所的な下フランジの板厚減少およびウェブの欠食があり、損傷部を切断除去し部分的な取替えを行う。
