岐阜県 砂防施設長寿命化計画

平成26年3月

岐阜県 県土整備部 砂防課

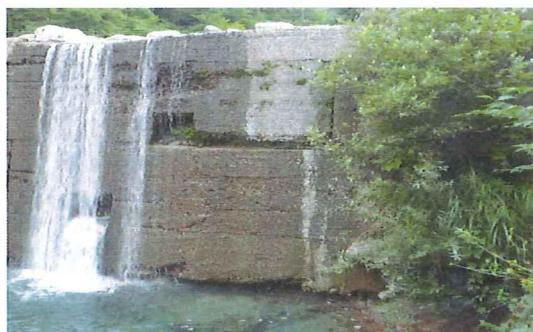
本提のひび割れ・基礎洗堀
(下呂市：山之口川)

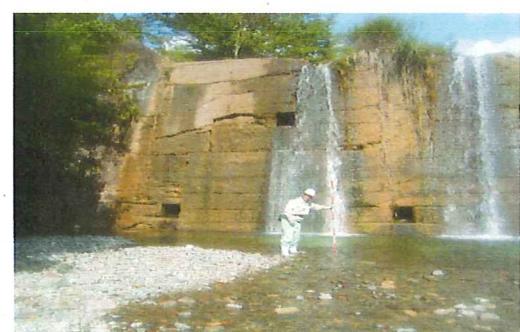
本堤のひび割れ（中津川市：横川）

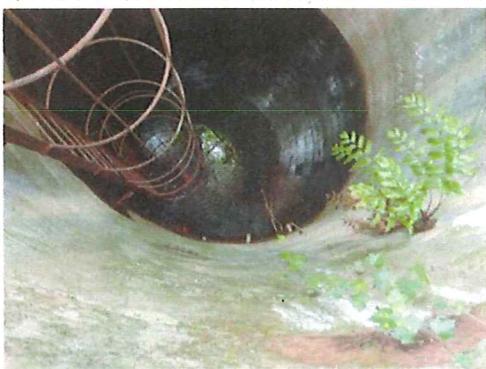
集水井の湛水状況（多治見市：富士下）

少量の集水が認められるが排水機能
が低下し湛水(GL-8m程度)

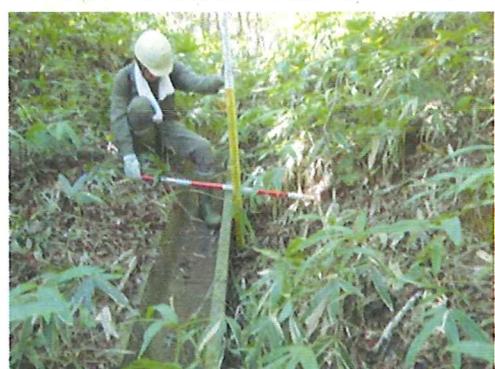
水路の破損状況（瑞浪市：白倉）

水路脇が陥没しやや水路がずれる

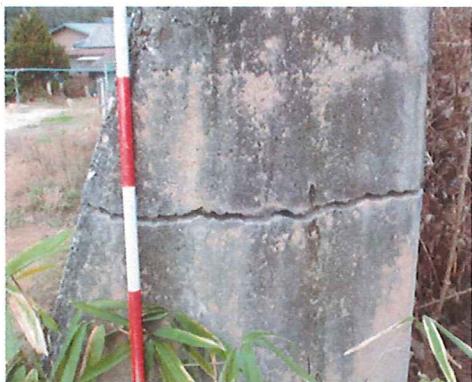
擁壁のひび割れ（恵那市：坂下2）

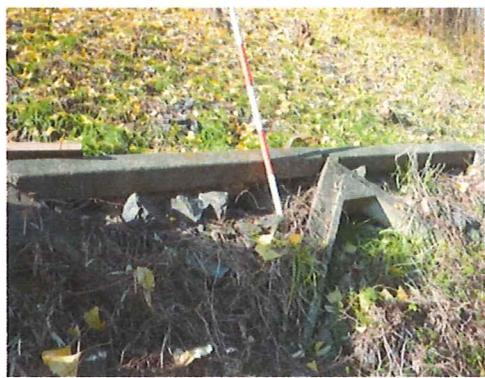
法枠背面の空洞化（多治見市：平野）

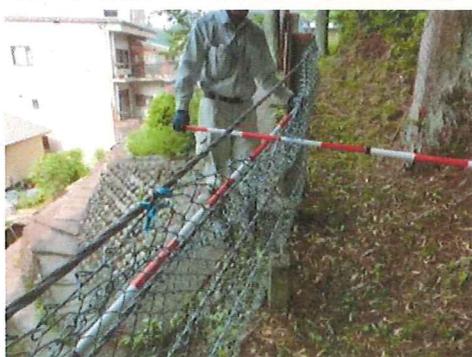
落石防護柵の破損（郡上市：正ヶ洞）

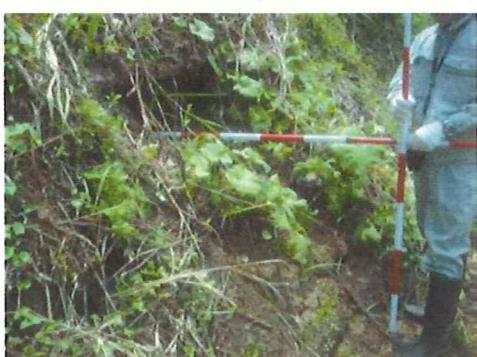
法枠背面の空洞化（飛騨市：上氣多2）
