## 大飯発電所3号機、4号機のプラント運転状況について(週報)

<期間: 平成24年8月16日~8月23日>

平成24年8月23日  
関西電力株式会社

## 大飯発電所4号機の電動主給水ポンプの定例試験時の異常について

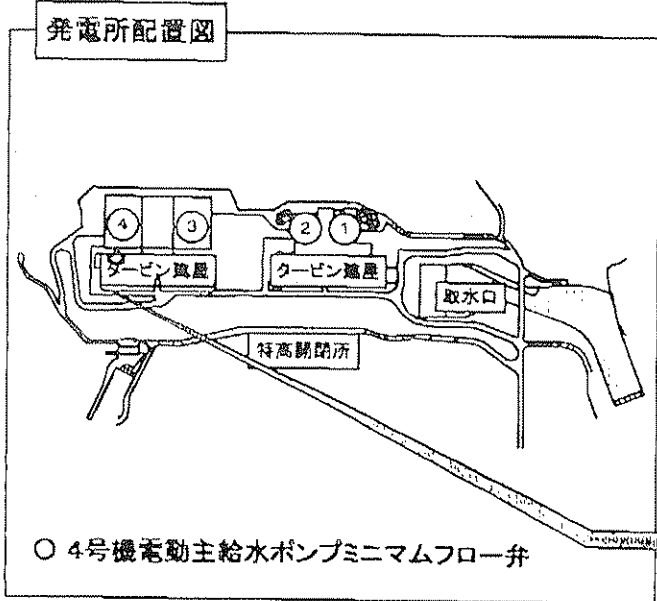
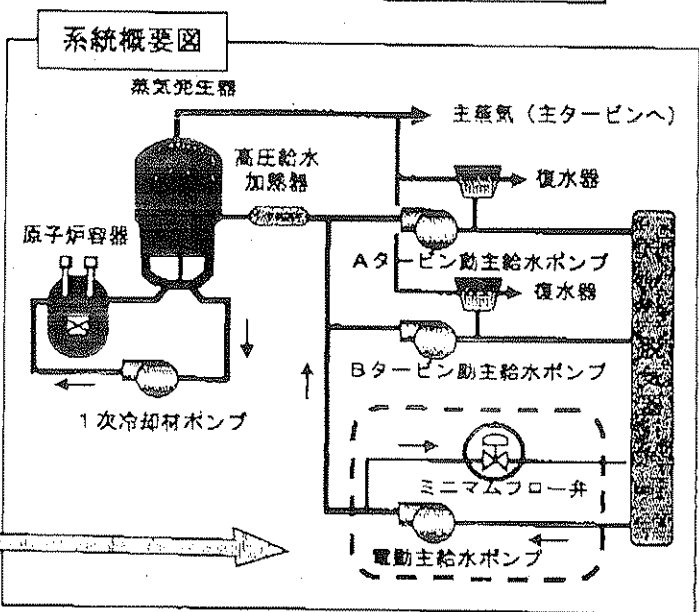
# 大飯発電所4号機の電動主給水ポンプの定例試験時の異常について

平成24年8月23日0時30分頃、大飯発電所4号機の電動主給水ポンプ<sup>※1</sup>の定期的な起動試験を実施していたところ、電動主給水ポンプ出口圧力が変動していることを確認しました。このため、0時33分にポンプを手動停止しました。

現場確認を行ったところ、本来開いているミニマムフローライン<sup>※2</sup>の弁が閉止しているとともに、ミニマムフローラインの弁の部品<sup>※3</sup>が外れていることを確認しました。

ミニマムフローラインの弁の部品が外れた原因については、電動主給水ポンプの起動試験の際、固定していた部品の一部にガタつきがあった可能性があり、これがミニマムフローラインの振動などにより、ゆるみ、外れたものと推定しています。

5時30分頃から外れた部品の取り付け作業を開始し、弁の開閉状態を確認することで当該弁の健全性を確認いたしました。これを受けて、10時8分から電動主給水ポンプの起動試験を行い、問題がないことを確認し、現在、自動待機状態に復旧しています。

本件を受けて、大飯3、4号機における同種弁56台(各号機28台)について、ガタつきやゆるみの有無を確認し、いずれも異常がないことを確認しました。

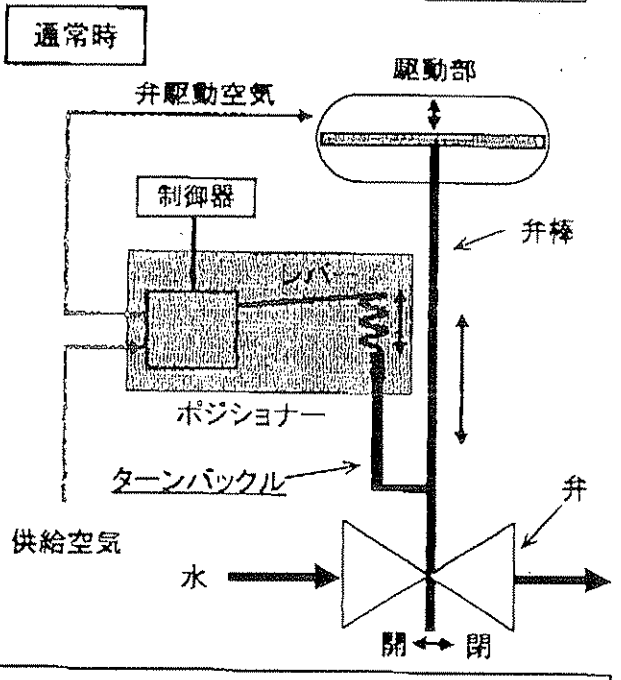
## ポンプミニマムフロー弁 制御部概念図

○弁の開閉状態を伝達するターンバックルからの信号および制御器からの弁の開閉信号により、それに応じた空気が駆動部に供給され、弁棒が上下することで弁が開閉される仕組み。

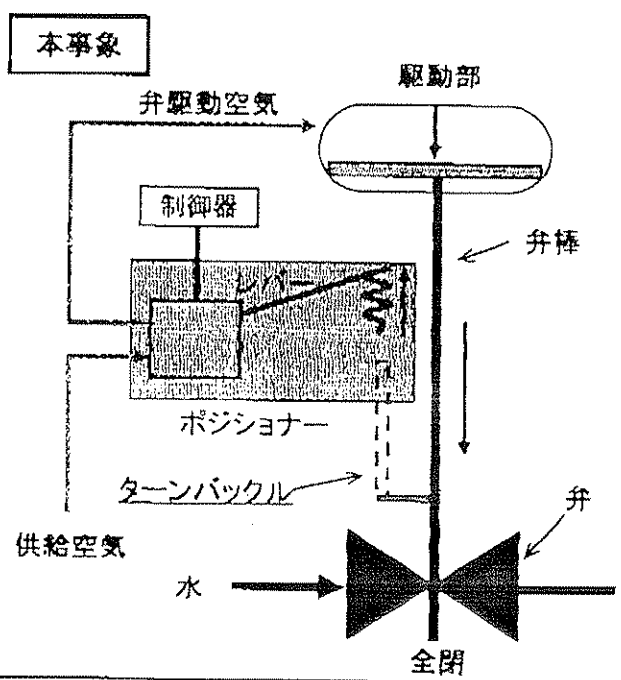
○本事象では、ターンバックルの外れにより、弁の開閉状態が正しく伝達されず、弁を閉止する空気が駆動部に供給されて全閉状態になりました。

- ターンバックルが外れた原因については、電動主給水ポンプの起動試験の際、固定していた部品の一部にガタつきがあった可能性があり、これがミニマムフローラインの振動などにより、ゆるみ、外れたものと推定。
- 外れた部品の取り付け作業を開始し、弁の開閉状態を確認することで当該弁の健全性を確認。また、電動主給水ポンプの起動試験を行い、問題がないことを確認し、自動待機状態に復旧。
- さらに他の弁への対策として、大飯3、4号機の同種弁56台(各号機28台)について、ガタつきやゆるみの有無を確認し、いずれも異常がないことを確認。

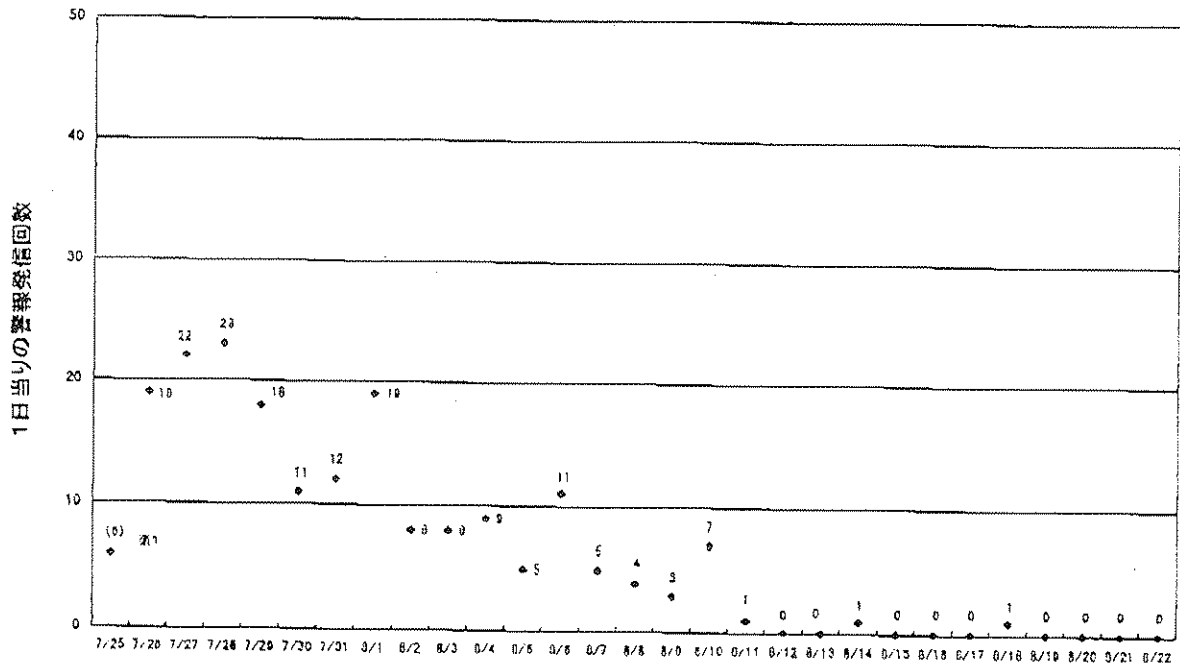
大飯4号機 「1次冷却材飽和温度注意」警報発信回数の推移

警報発信の状況については、下図のとおり減少傾向です。

※1：警報リセットをしていない期間がある。なお、この期間は重点監視を行っていた。

※2：8月23日0時から14時までの警報発信回数は0回。累積警報発信回数は193回。

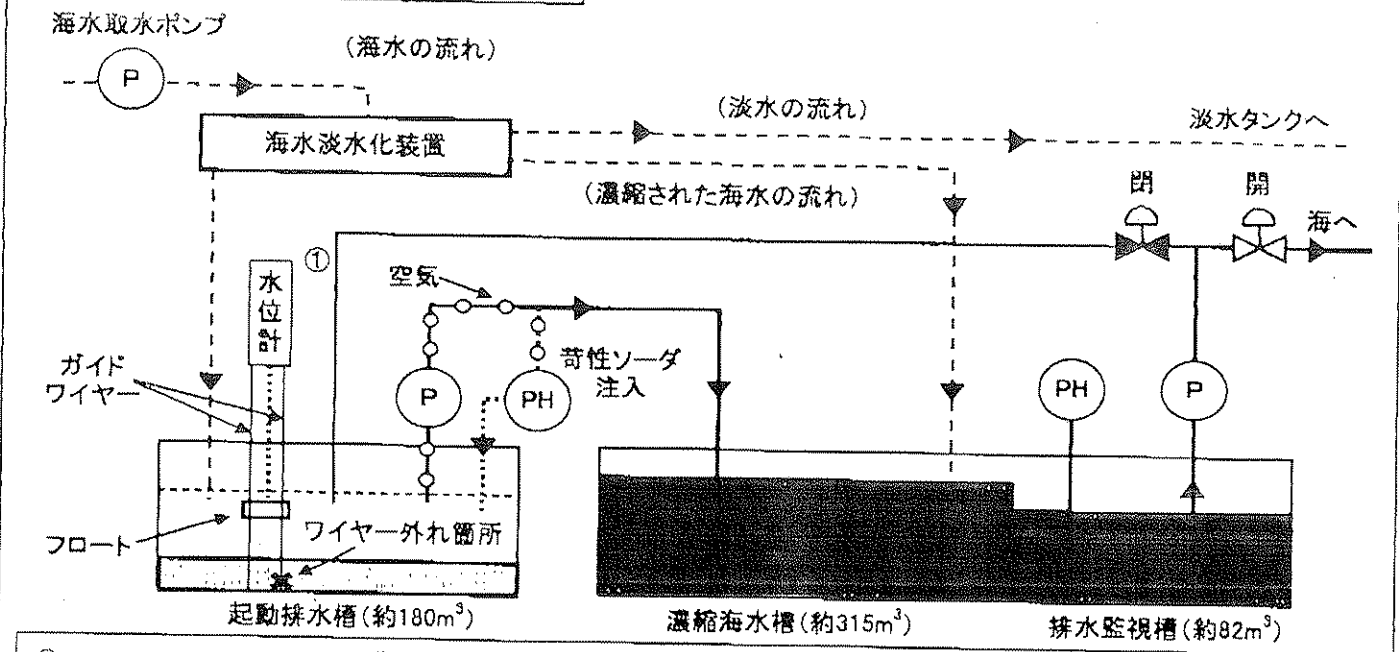
処理水があふれた仕組み

① 起動排水槽の水時計の不調\*により、従来とは逆の濃縮海水槽から起動排水槽へ水を送るなどして、点検を行いました。  
 ※ 起動排水槽の水時計のガイドワイヤーの1本が外れ、フロートの動きが悪くなったことから、正しい水位を測定できなかったことが判明しました。

- ※ 水時計: 外れていたガイドワイヤーを新品に取り替え、動作試験を行い、健全性を確認。
- ※ pH計: 空気が混入すると一時的に指示値が低下し、水中では正常な値を示すことを確認。

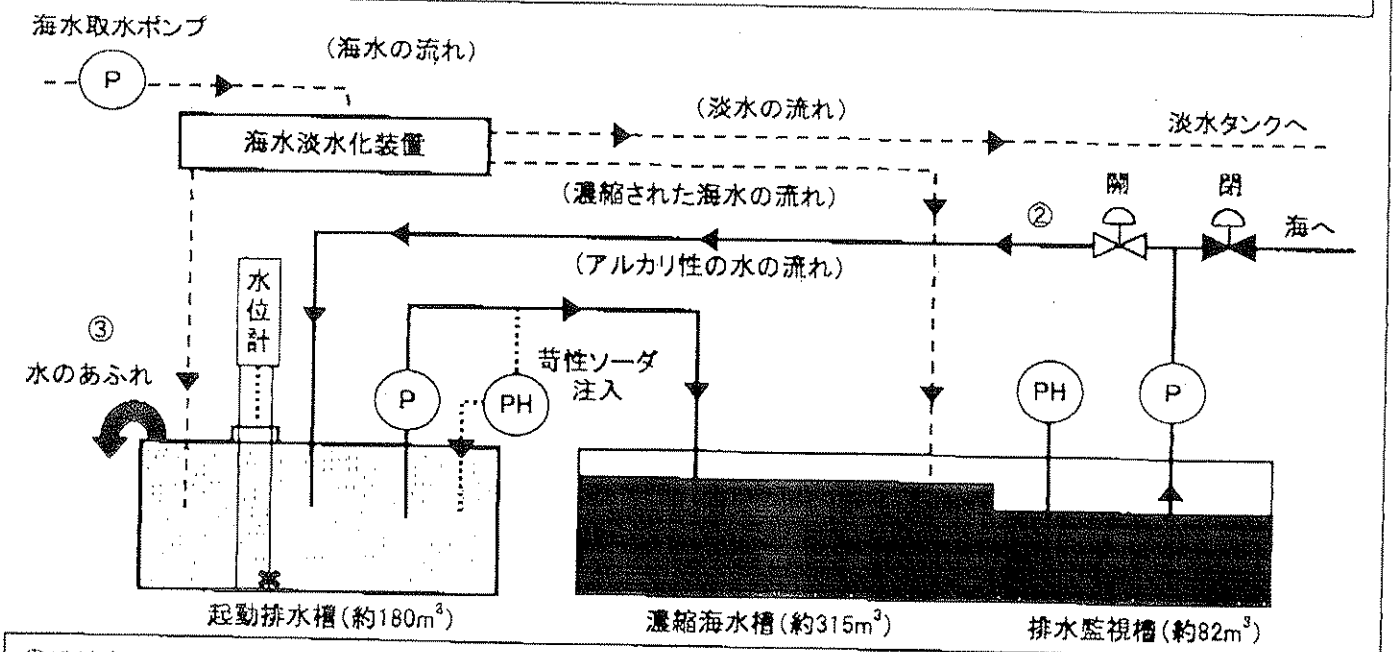
② 濃縮海水槽の水を起動排水槽へ回収するラインへ自動で切り替わりました。  
 ③ 濃縮海水槽のポンプを直ちに停止しなかったため、起動排水槽の水のあふれが発生したものと推定しています。

- 海水淡水化装置および濃縮海水槽のポンプを停止する手順の見直し
- 濃縮海水槽のポンプを自動停止するインターロックの検討
