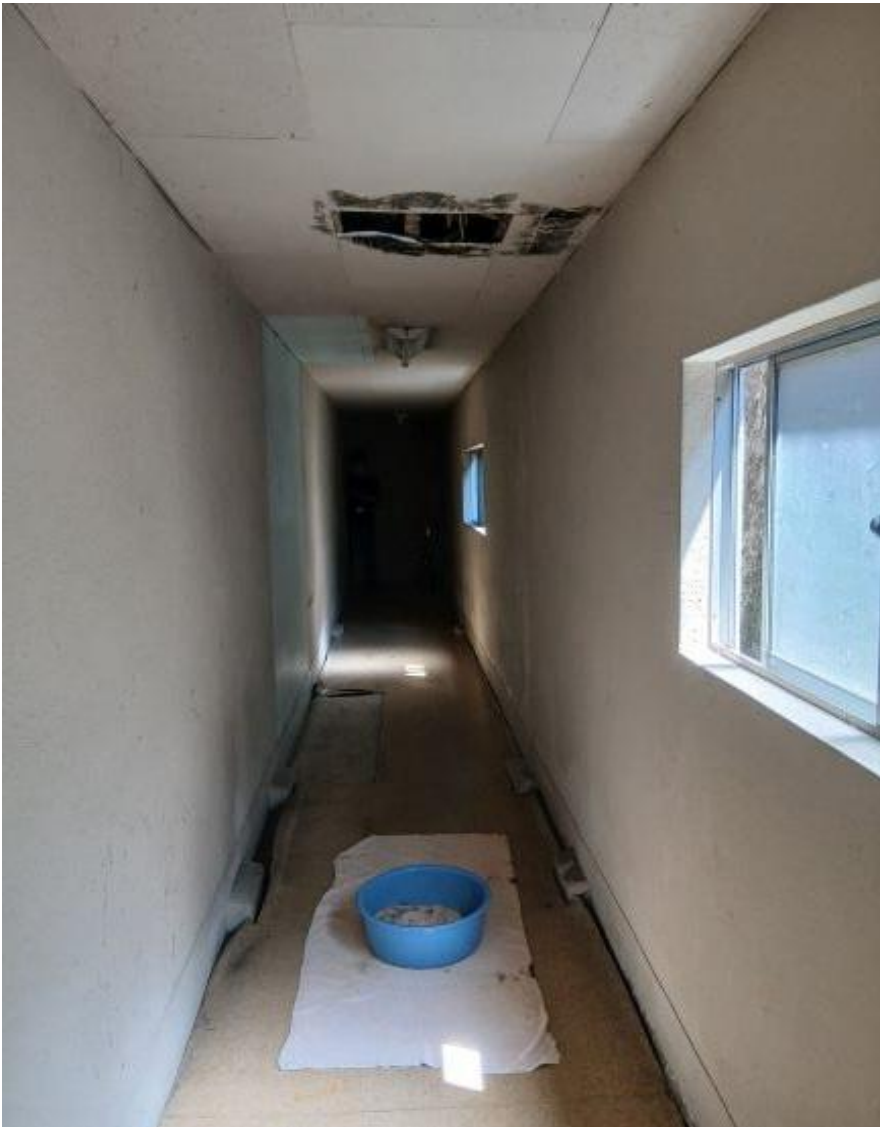
1 階廊下の天井。水漏れあり。

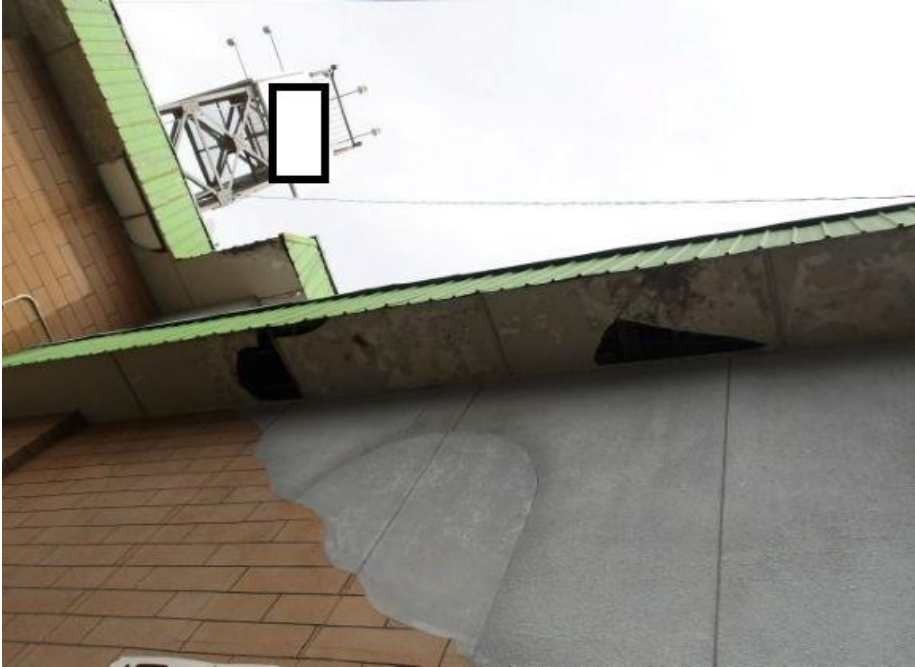
外壁天井の割れ（入口正面より撮影）
