浜岡原子力発電所 3 号機 圧力抑制室での異物の確認について(続報)  
(異物の回収の完了について)

2017 年 8 月 9 日

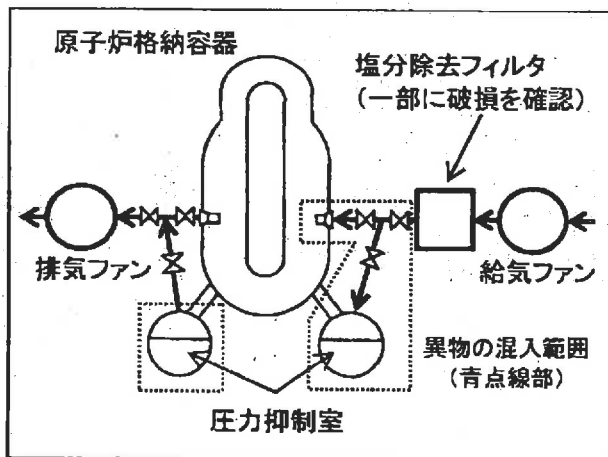
当該空調などのイメージ図

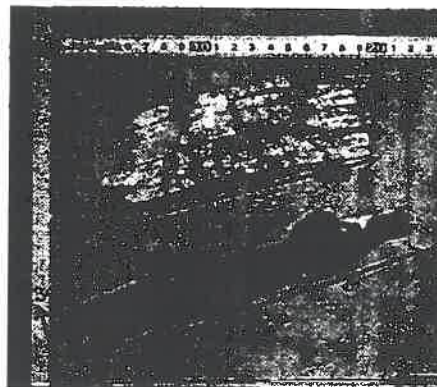
<p>異物の 回収状況</p>	<p>塩分除去フィルタ(注1)の破損により圧力抑制室(注2)などに混入した異物のうち、圧力抑制室内に沈んでいた残りの異物および空調配管内の空気が流れがない部分に残存していた異物についても回収が完了しました。また、異物が入り込む可能性のある箇所を点検し、異物がないことを確認しました。これらにより、塩分除去フィルタの破損によって発生した異物についてすべて回収が完了しました。</p>
---------------------	--

回収した異物の例

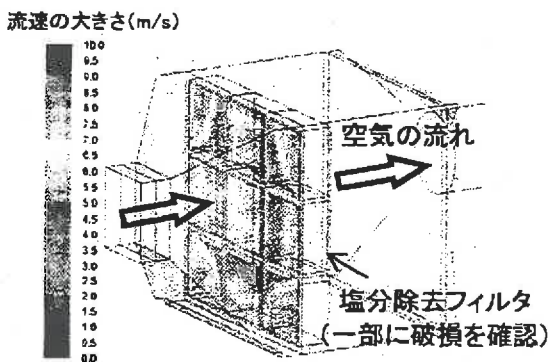
【対策前の気流解析結果】

<p>異物の回収状況</p>	<p>塩分除去フィルタ(注1)の破損により圧力抑制室(注2)などに混入した異物は、破損により減少した量と回収した量を比較した結果から、ほぼ回収ができました。残るわずかな異物は、圧力抑制室内に沈んでいるものまたは空調配管内の空気の流れない部分に残存しているものと考えており、2017年4月の元子を目標に回収していきます。</p>
<p>影響評価</p>	<p>異物混入範囲の機器等の機能に対して混入したアルミの薄板等による影響がないことを機器等の点検により確認しました。</p>
<p>原因と対策</p>	<p>塩分除去フィルタの破損は、以下の要因が重畳したことにより発生したものと推定しています。</p> <ul style="list-style-type: none"> <li>フィルタを通る空気の流れに偏りが生じていたことにより局部的にフィルタに掛かる力が上昇したこと</li> <li>作業などにより流入したフィルタを劣化させる成分(硫黄、塩素など)によりフィルタ強度が低下したこと</li> </ul> <p>これらを踏まえ、以下の対策を実施します。</p> <ul style="list-style-type: none"> <li>フィルタを通る空気の流れを均等にする設備の設置</li> <li>劣化成分を発生させる作業の規制による劣化成分の流入低減対策</li> <li>プラント停止期間中において従来からおこなっているフィルタ前後の差圧の監視に加えて、フィルタの定期的な外観点検および取替</li> <li>フィルタが破損した場合に備えフィルタ下流への捕集設備の設置</li> </ul> <p>これらの対策のうち設備の改造が必要な対策が完了するまでの間は、差圧の監視および外観点検を強化して対応します。</p>

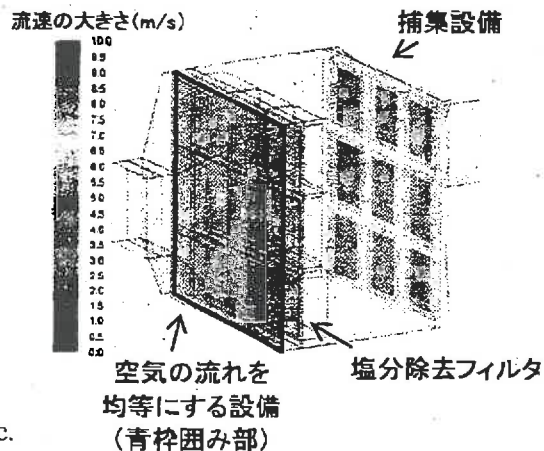
【対策後の気流解析結果】

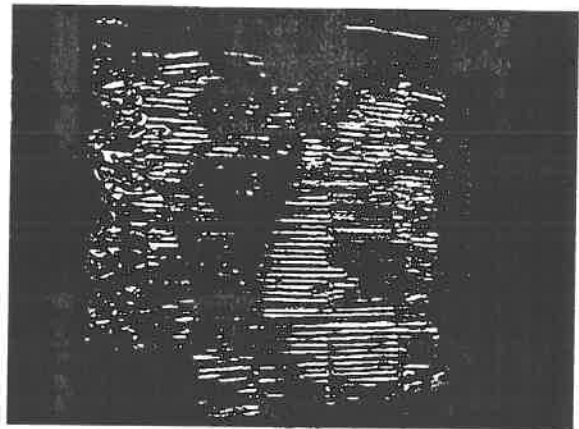
確認したアルミの薄板

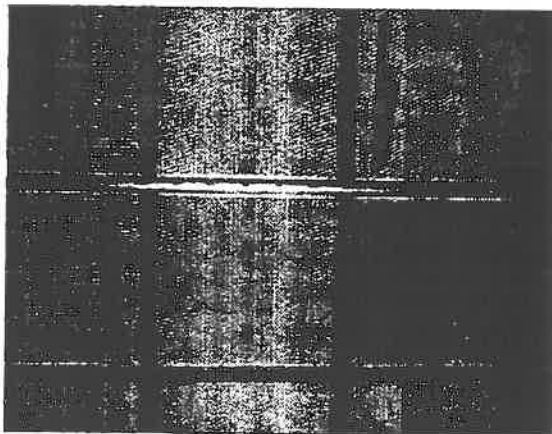
施設定期検査中の浜岡原子力発電所3号機において、原子炉格納容器内でアルミの薄板等が散乱していることを確認しました。このため、付近につながる系統を確認した結果、原子炉停止中に原子炉格納容器内の換気をおこなう空調に設置している塩分除去装置のフィルタの一部が破損していることが分かりました。

破損した塩分除去フィルタ  
(横からみた様子)

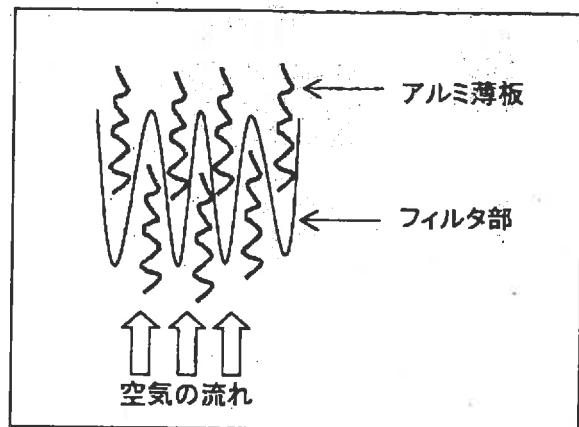
塩分除去フィルタを上からみた概略図
