都市公園における安全確保について

【事故の概要】

■発生公園 広域公園

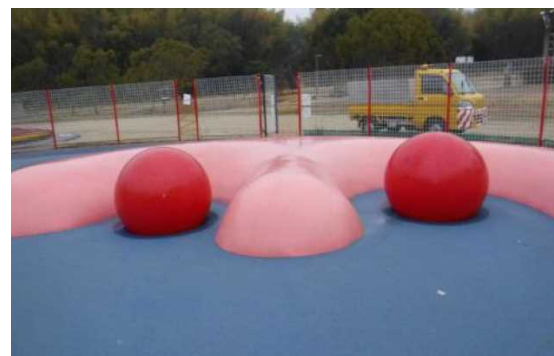
ボール（φ850）設置時の状況

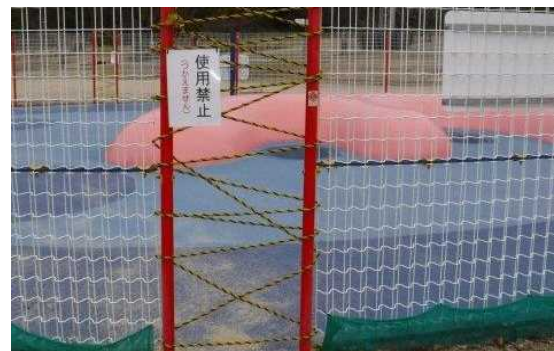
立入禁止措置状況
