敦賀発電所の近況について

①敦賀発電所2号機 Aディーゼル発電機シリンダ冷却水ポンプ出口配管フランジ部からの冷却水漏れによる待機除外について

敦賀発電所 2号機 Aディーゼル発電機 シリンダ冷却水ポンプ出口配管フランジ部からの冷却水漏れによる待機除外について (フランジ部の補修完了と冷却水漏れの原因と対策)

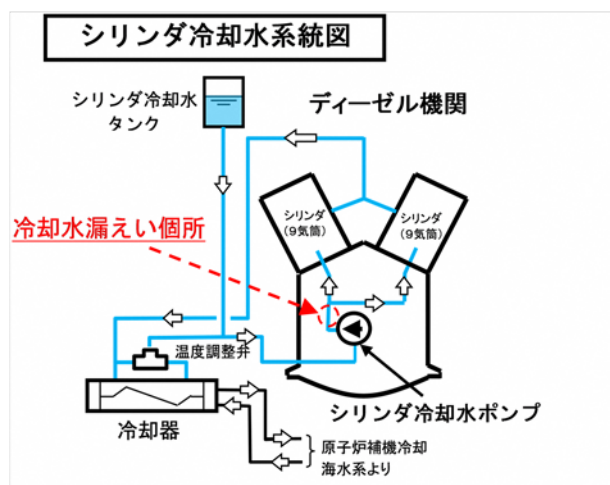
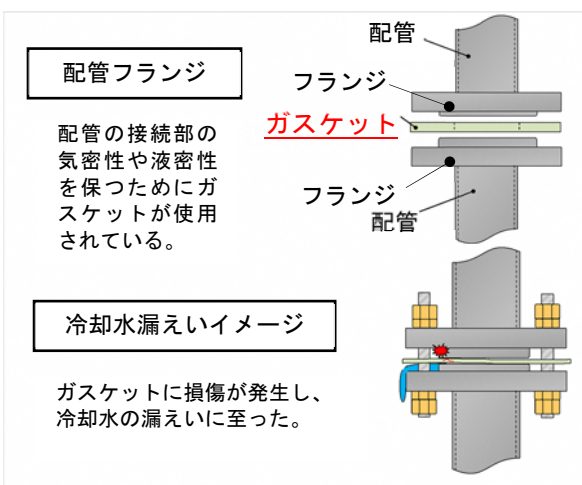
冷却水が漏れた原因調査として当該フランジ部を点検した結果、フランジ部に装着されているガスケットが損傷していることを確認しました。また、このガスケットは、本来の仕様とは異なるガスケット（強度の低い製品）であることを確認しました。

その原因を調査したところ、損傷したガスケットは前回点検を行った会社が、別のフランジ部の予備として現場に持ち込んだものであり、当該フランジ部に使用していたガスケットと同じ形状であったため、型式を確認せずに取り付けていたことが判明しました。

対策として、工事に使用する部品以外は現場に持ち込まないよう社内規程に反映するとともに、部品の型式を確実に確認したうえで取り付けるよう、工事関係者および所員に教育を行い、再発防止に努めます。

当該フランジ部については、本来の仕様のガスケットに交換した上で漏れが無いことを確認し、1月 21 日に Aディーゼル発電機を待機状態に復旧しました。
