**浜岡原子力発電所 2号機 原子炉機器冷却水系の冷却水を補給するタンクの
レベル低下について～外部への放射能の影響なし～
(続報:原因調査の結果と今後の対応)**

2022年8月30日

当社は、2号機原子炉機器冷却水系(注1)の冷却水を補給するタンクのレベル低下(2022年5月25日お知らせ済)について、原因調査を実施し、今後の対応を定めたことから、お知らせします。

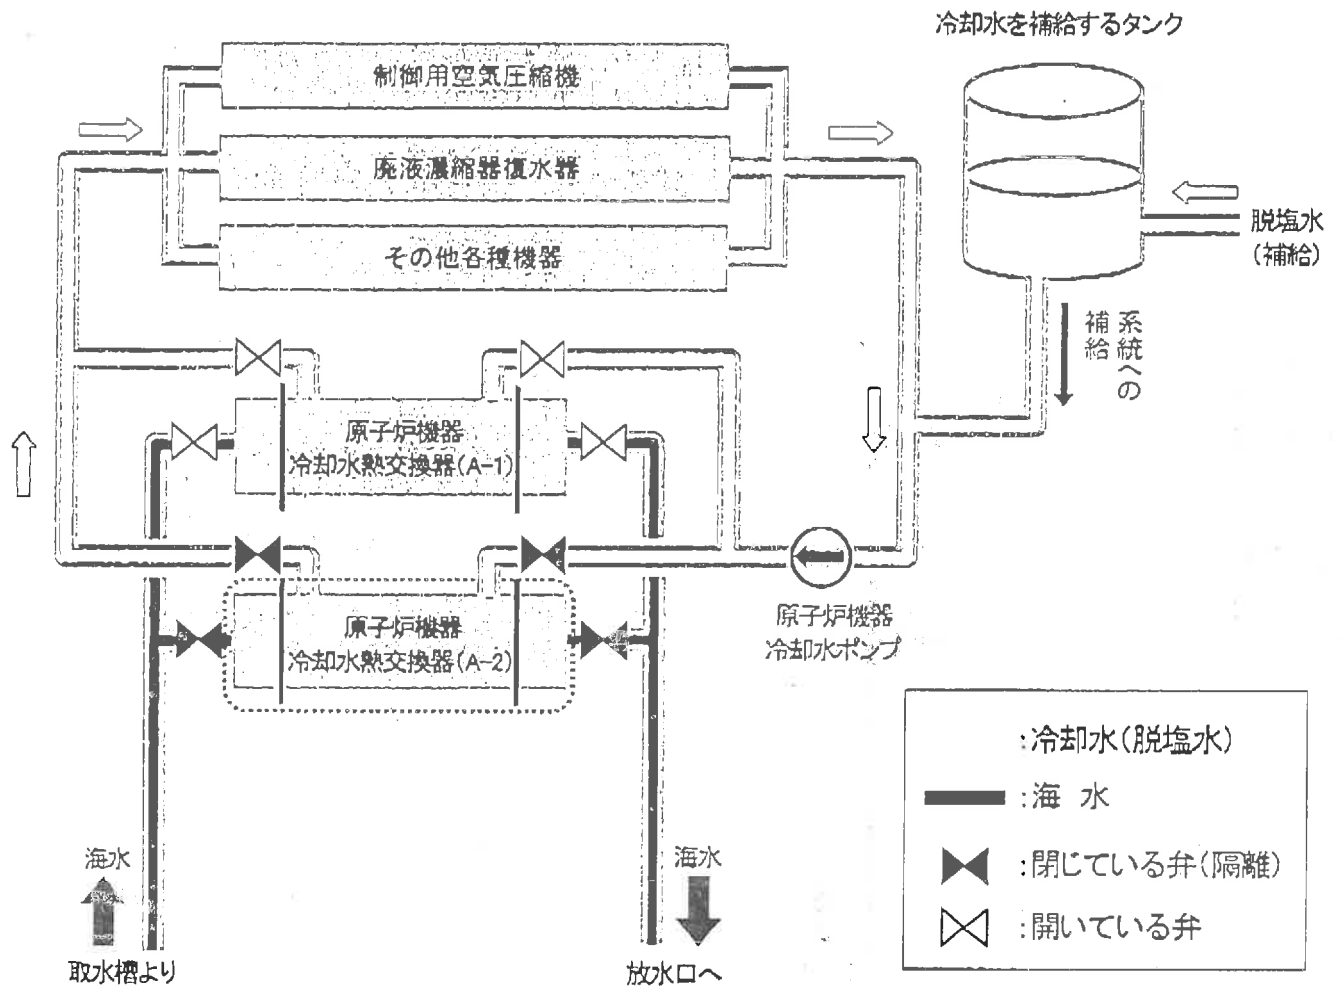
2号機 原子炉機器冷却水系 系統概略図

事象の 概要	<p>2022年5月16日、廃止措置中の2号機において、当社社員が原子炉機器冷却水系の冷却水(放射性物質を含まない水)を補給するタンクのレベルが通常よりも速く低下していることを確認しました。</p> <p>漏えい箇所を特定するため、原子炉機器冷却水熱交換器(A-2)(以下、「熱交換器 A-2」という。)を隔離したところ、当該タンクのレベルは通常の低下傾向に回復しました。</p> <p>このため、熱交換器 A-2 の伝熱管から冷却水が海水側に漏えいしている可能性が高いと判断しました。</p> <p>なお、冷却水は放射性物質を含んでいないことおよび冷却水の放射線を常時監視しているモニタの指示値に変化がないことから、外部への放射能の影響はありません。</p>
原因調査 の結果	<p>熱交換器 A-2 内部の伝熱管の点検を実施した結果、1本の伝熱管に微小な孔(直径約1mm)を1箇所確認しました。</p> <p>微小な孔が発生した原因は、海水とともに伝熱管内に流入した海生生物が当該伝熱管内面に付着し、伝熱管内の流れに乱れを生じさせることで、伝熱管の一部が局部的に削られて、微小な孔が発生したものと推定しました。</p>
今後の 対応	<p>微小な孔が確認された伝熱管に閉止栓を取り付け、冷却水が海水側に漏えいしないようにします。</p> <p>なお、今回の閉止栓の取り付けにより、熱交換器 A-2 の機能上、問題となることはありません。</p>

注1 原子炉機器冷却水系は、原子炉系の機器(ポンプ、モータ等)の冷却を行う系統です。系統内を循環する冷却水には不純物等を取り除いた水(脱塩水)が用いられており、通常、冷却水に放射能は含まれていません。原子炉機器冷却水系は、(A)(B)の2系統あり、熱交換器は1系統あたり2基設置されています。
