2024年3月1日
日本原子力発電株式会社

敦賀発電所の近況について

敦賀発電所 2号機 A原子炉補機冷却海水系配管マンホールフランジ部からの海水漏れ

敦賀発電所 1号機 タービン建屋ファンルーム内での火災について（原因・対策）

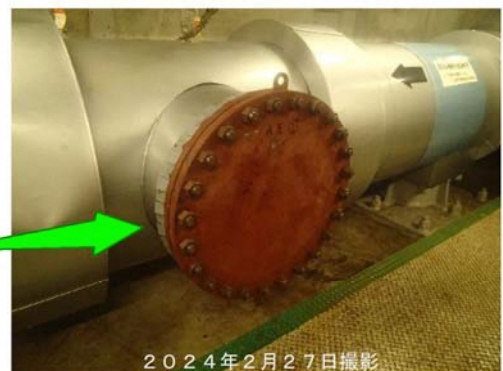
<当該部写真>

マンホールフランジ部の仕様

- ・直径：600mm
- ・材質：炭素鋼
- ・ボルト本数：24本
- ・ゴムガスケット

その後、当該フランジ部を点検するとともに、原子炉補機冷却海水系A系の復旧を行い、異常がないことを確認したことから、Aディーゼル発電機を待機状態とし、2月29日11時03分に保安規定の運転上の制限を満足する状態に復帰しました。

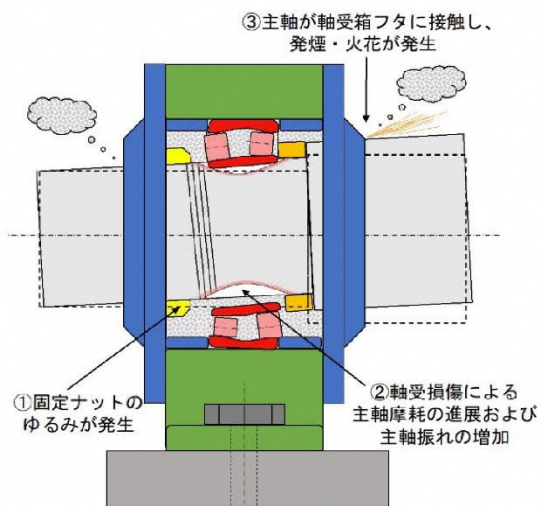
<火災発生メカニズム>

このため、当該ファンの運転に伴い、固定ナットのゆるみが発生して軸受が損傷し、主軸の振れが増加したことで軸受箱フタと接触して発煙・火花が発生したと推定しました。

対策として、当該ファンとファンAの主軸および固定ナットを新品に取替え、ゆるまない方向に固定ナットを締付けます。

なお、現在、ファンAについては固定ナットのゆるみ止め等を行った状態で運転しております。
