第11節 景観

事業実施による主要な眺望景観及び身近な景観（圍繞景観）への影響のおそれがあることから、予測を行った。

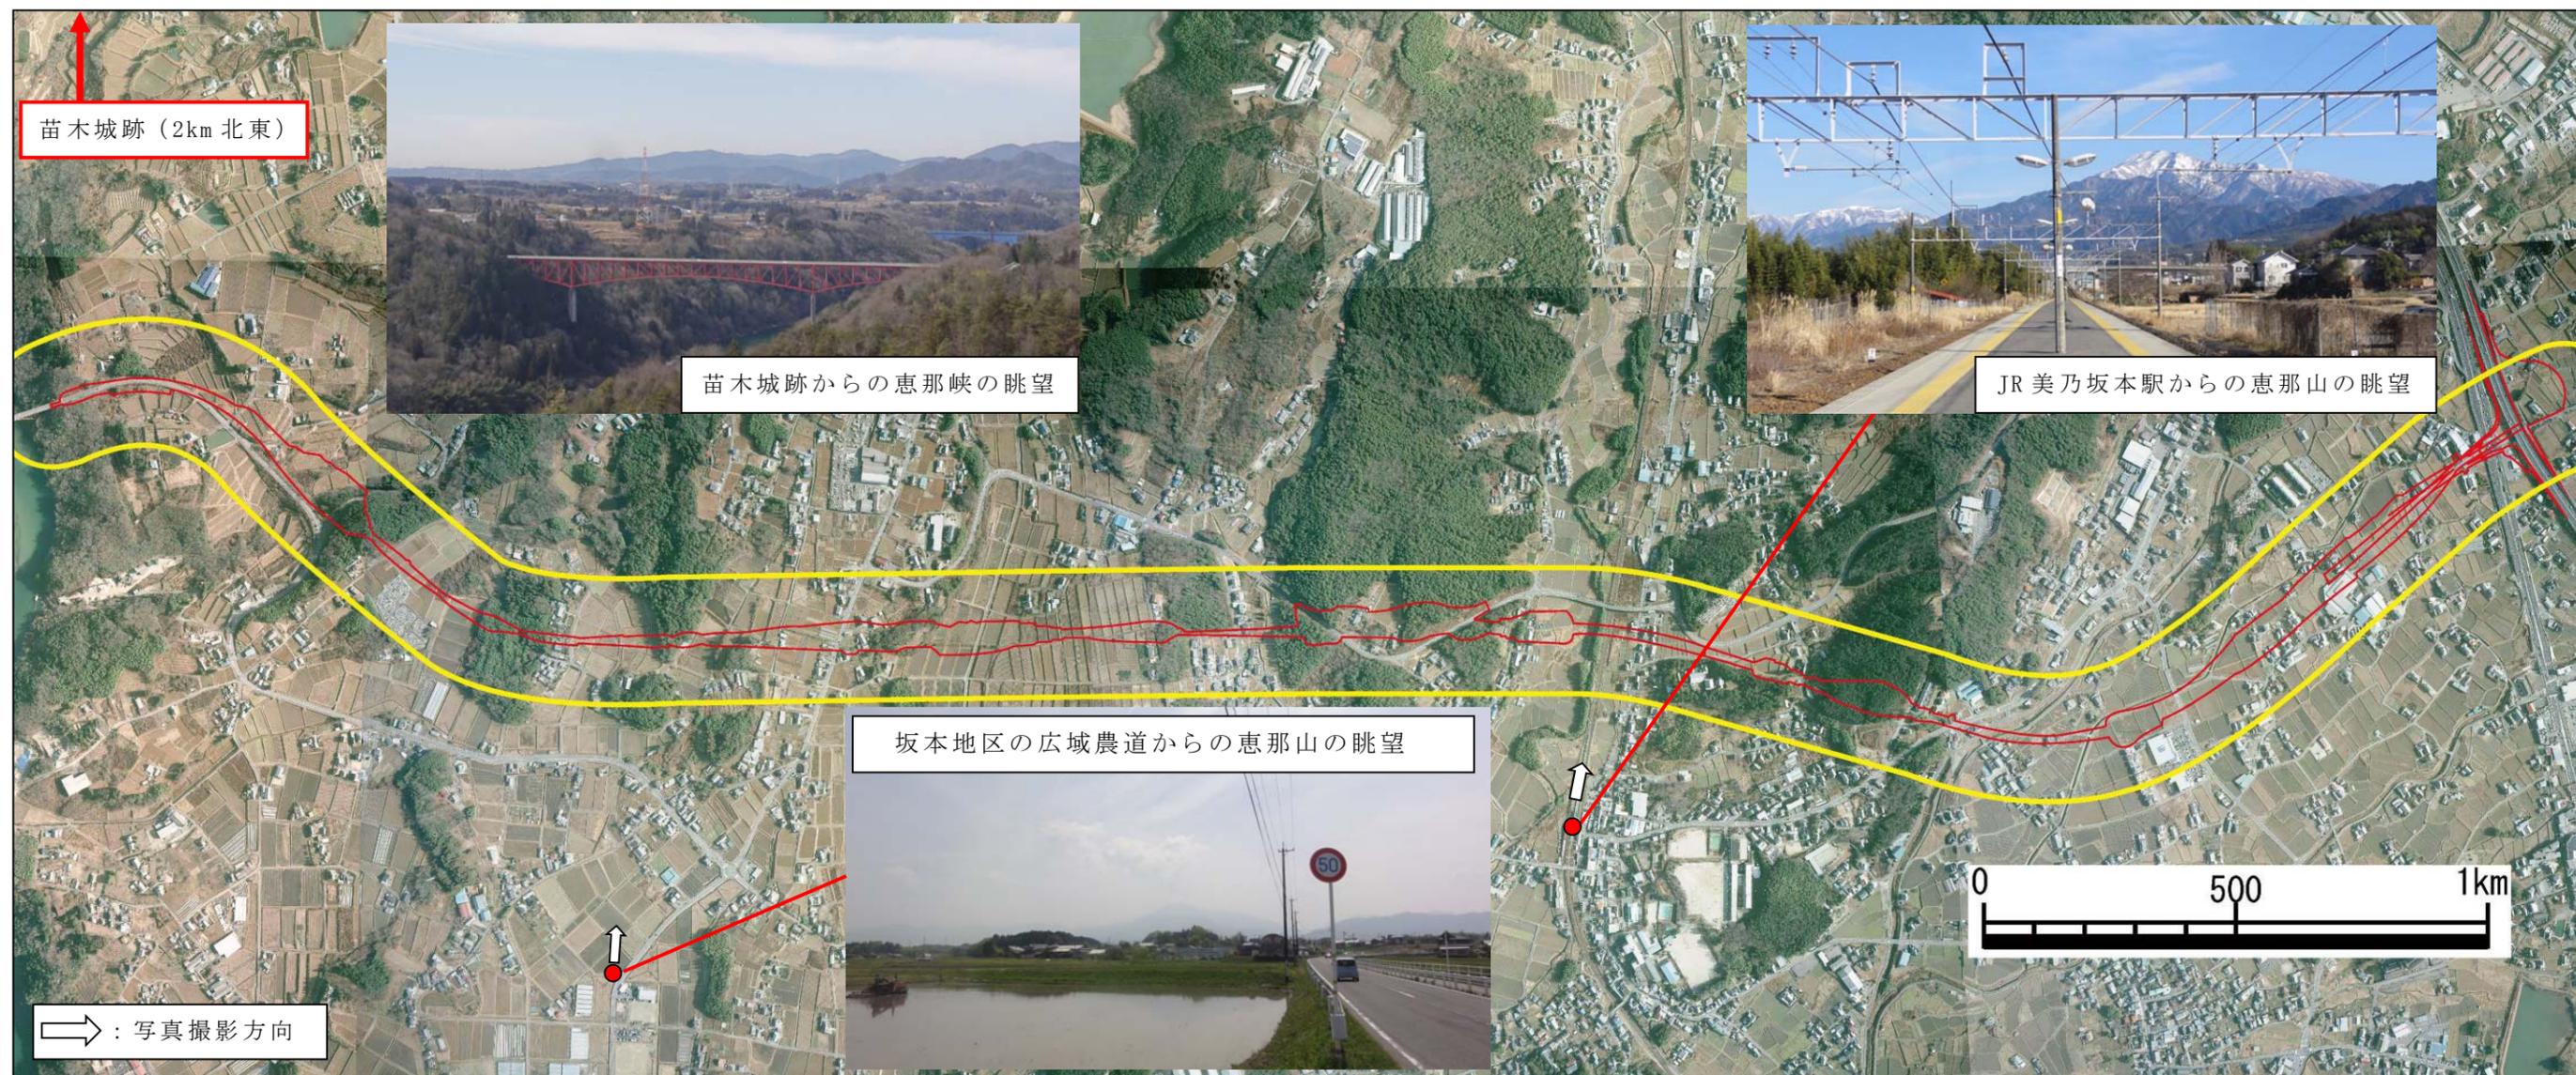
図 6.11-1 現地調査地点位置図 (主要な眺望景観)

調査地点は、既存の文献資料等により抽出した調査地域内の主要な眺望点及び景觀資源の分布、視覚的關係及び対象道路の位置關係を踏まえ、主要な眺望景觀の変化が生じると想定される「苗木城跡」、「美乃坂本駅」、「坂本地区の広域農道」とした。眺望景觀の調査地点を図 6.11-1 に示す。

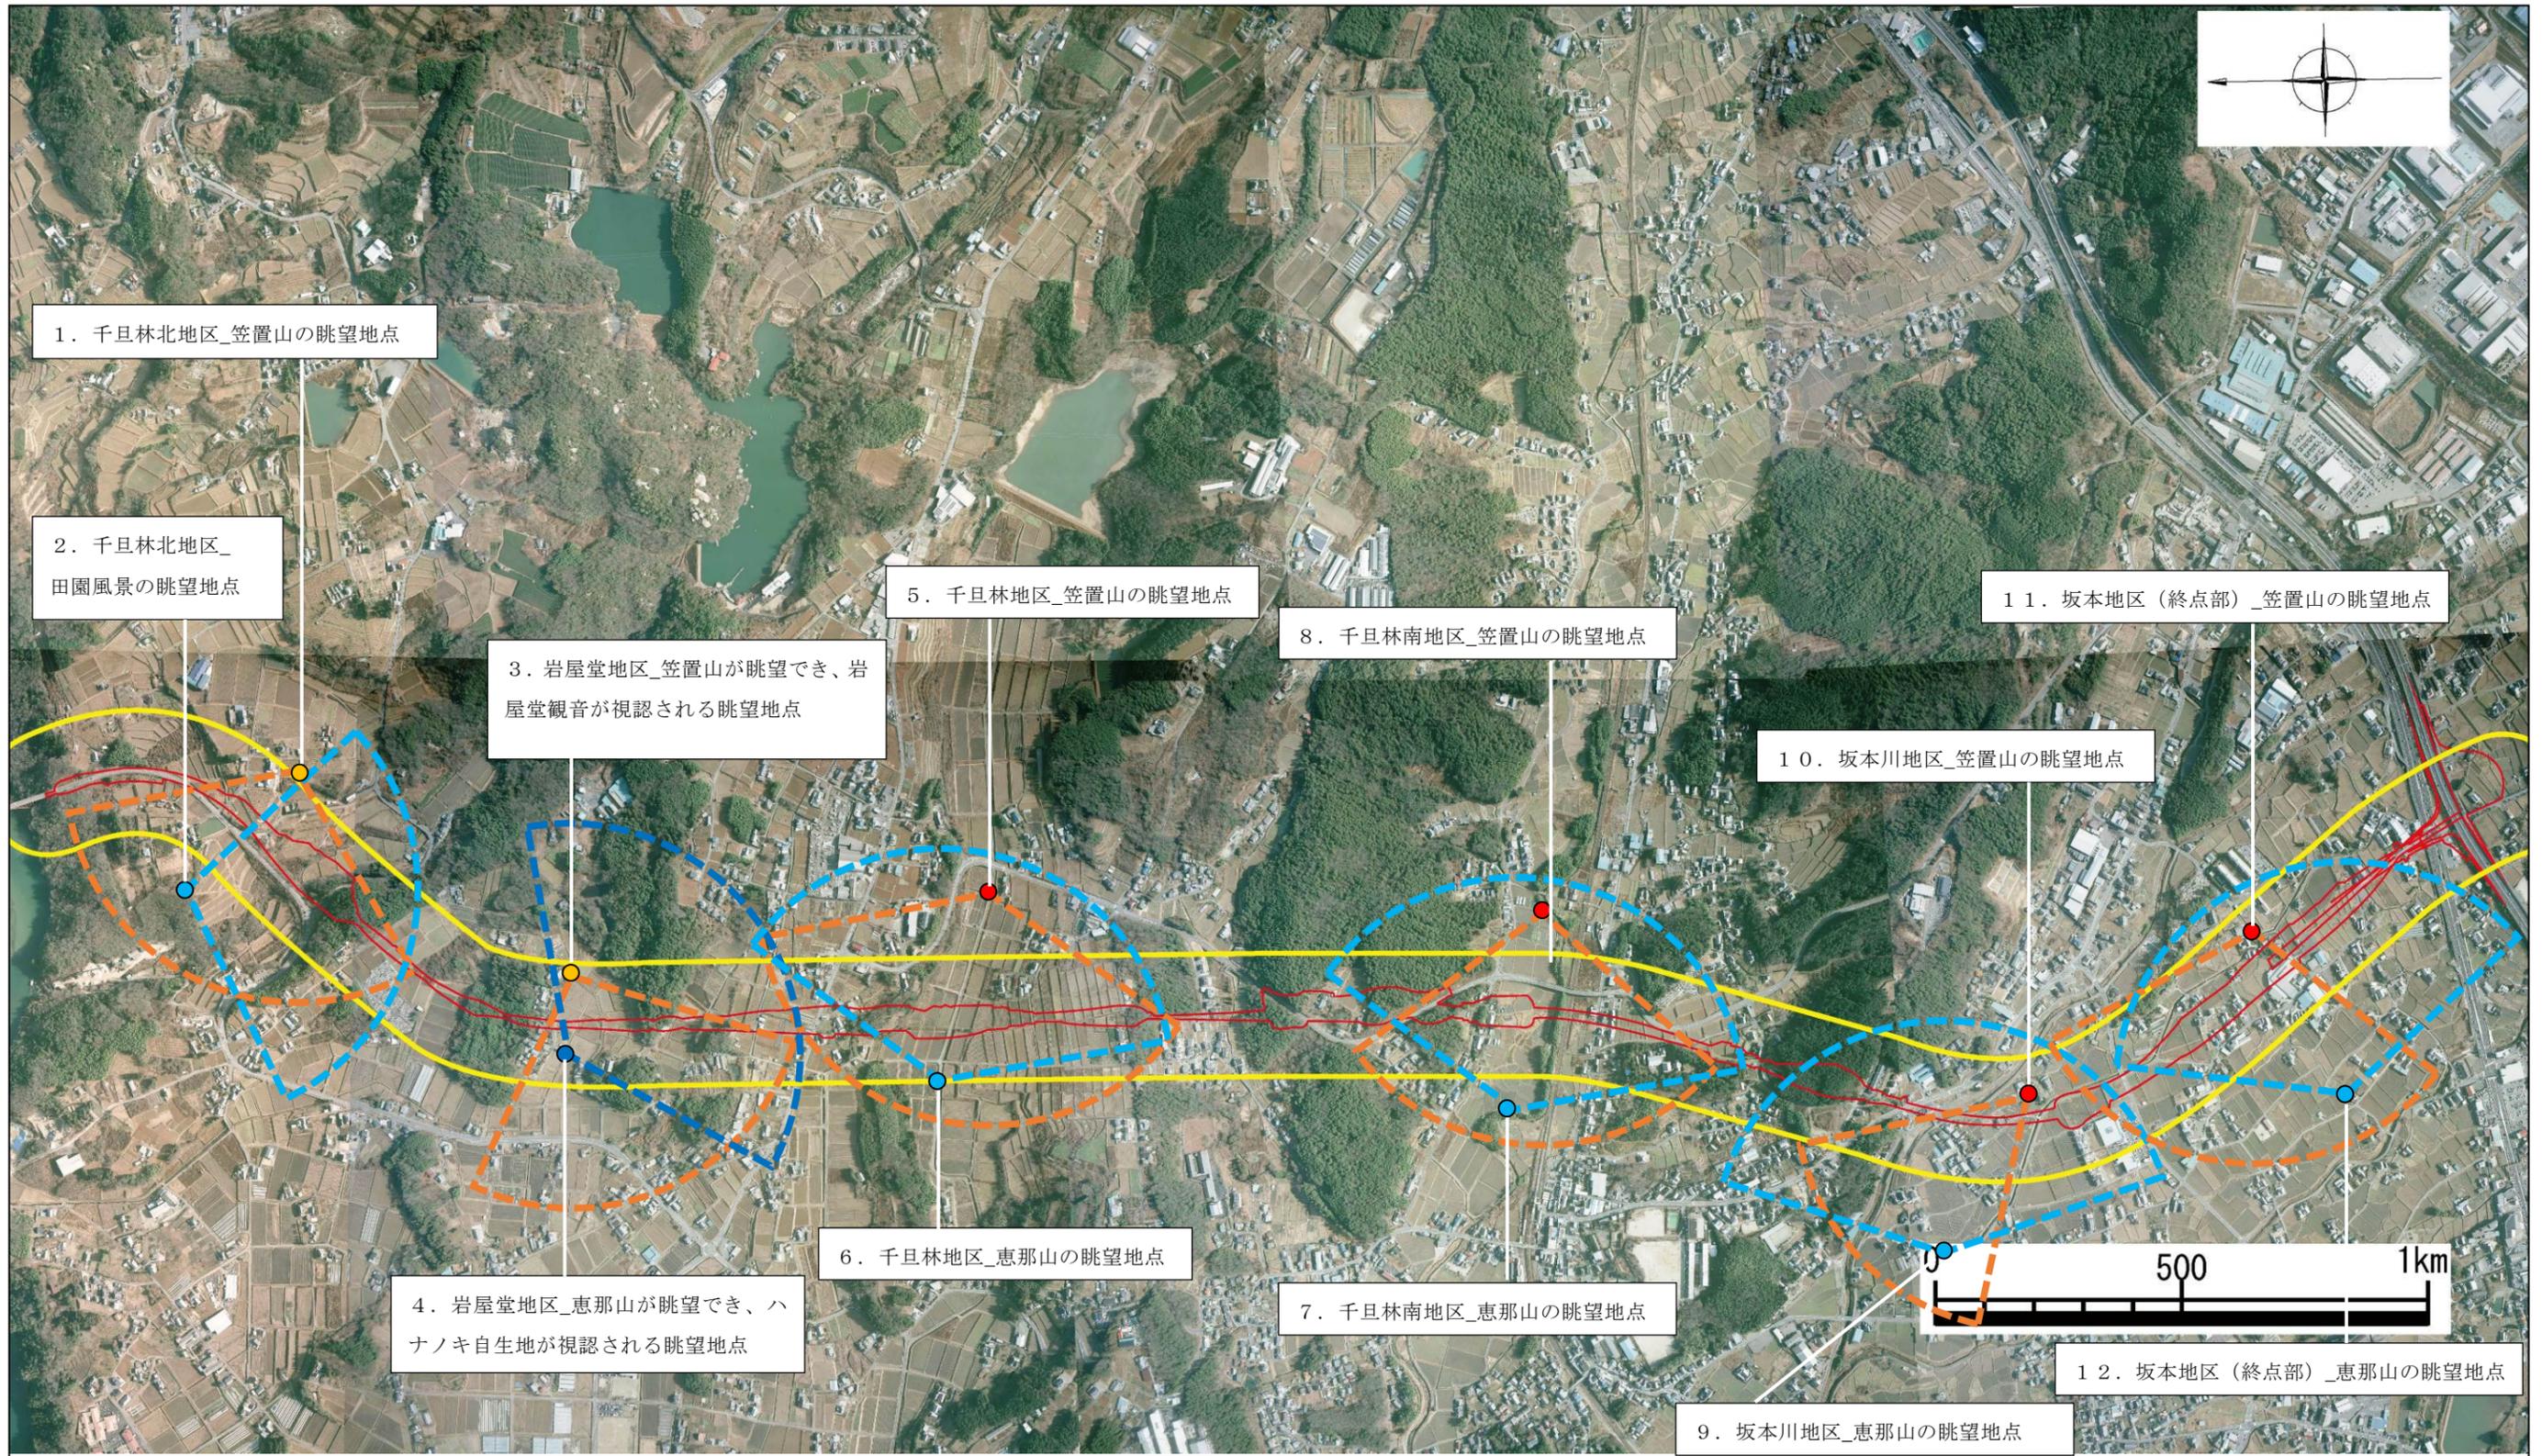
図 6.11-2 現地調査地点位置図(圏境景観)

圍繞景觀の景觀区分は、当該地域の土地利用状況を踏まえ、6 地域に区分した。各景觀区における調査地点は、事業実施区域方向を望む近景域（半径 500m 程度が視認される地点^{※1}）を目安として、対象道路の目立ちやすさから圍繞景觀の変化が大きいと推定される地点及び当該地域を代表する景觀である恵那山又は笠置山を眺望できる地点を選定した。圍繞景觀の景觀区分、調査地点を図 6.11-2 に示す。

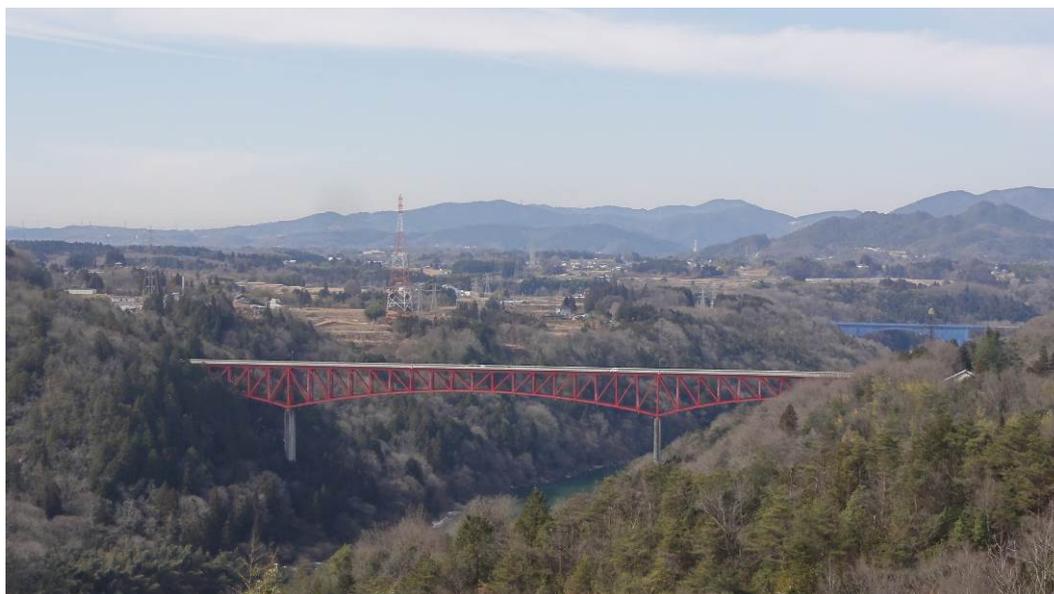
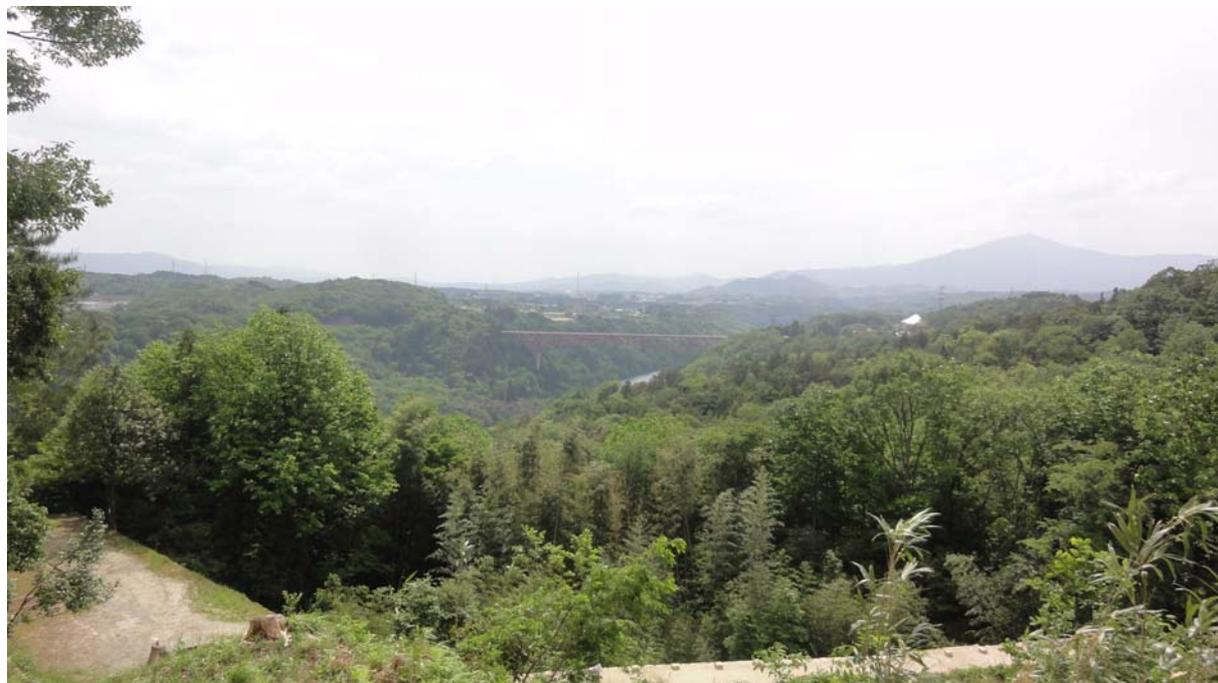
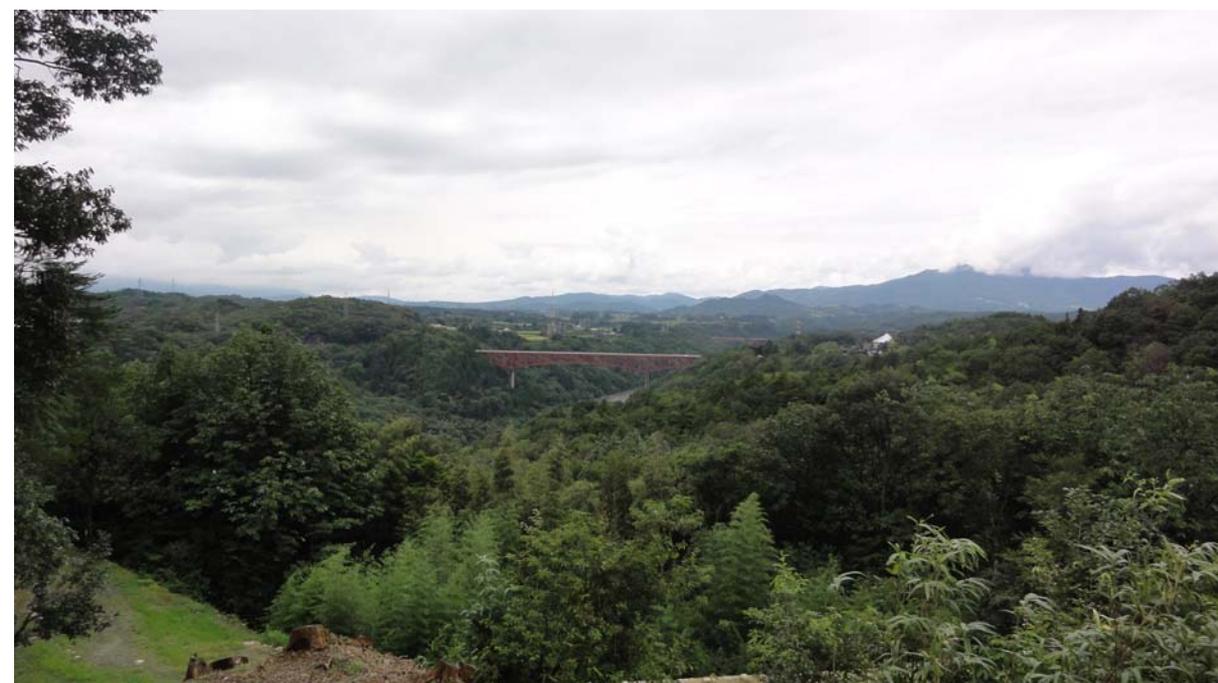
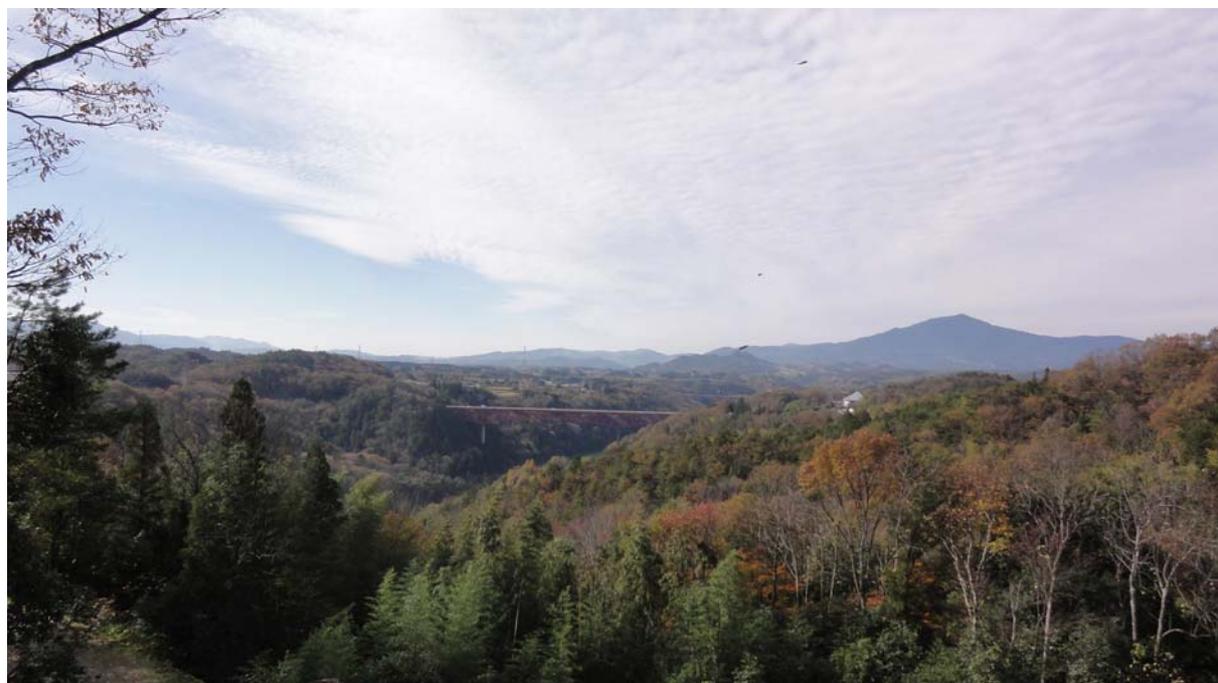
苗木城跡の眺望点からは、東西に流れる木曾川と木曾川沿いの樹林地、集落周辺の耕作地が眺望できる。また、木曾川に架かる城山大橋、美恵橋の状況も確認できた。

計画路線は、南側から美恵橋にすり付くように計画されているため、苗木城跡の眺望点からは、木曾川沿いや耕作地周辺に分布する樹林帯により、計画路線は視認されないものと推定された。

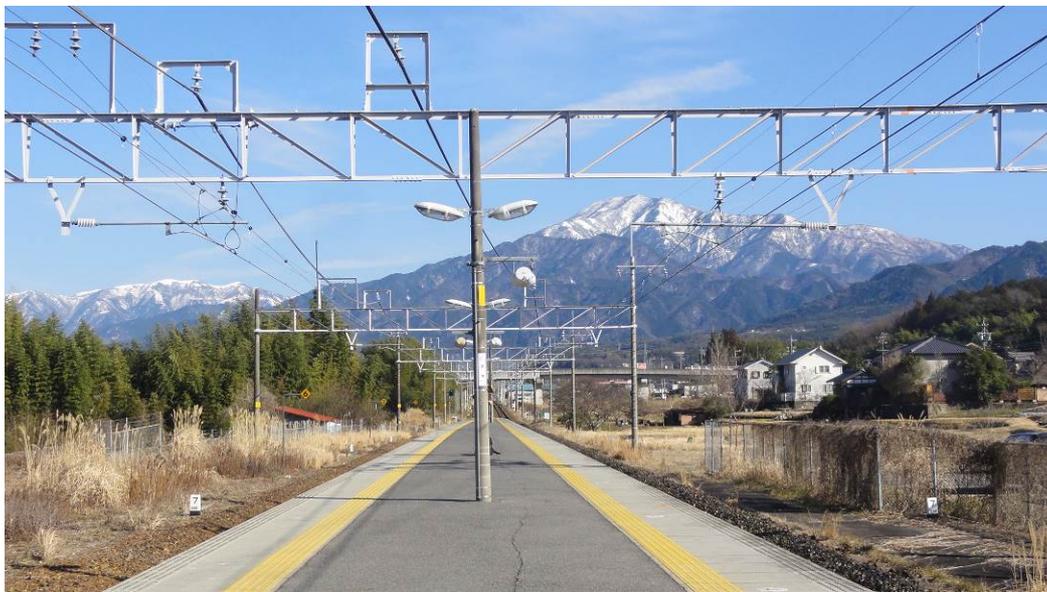
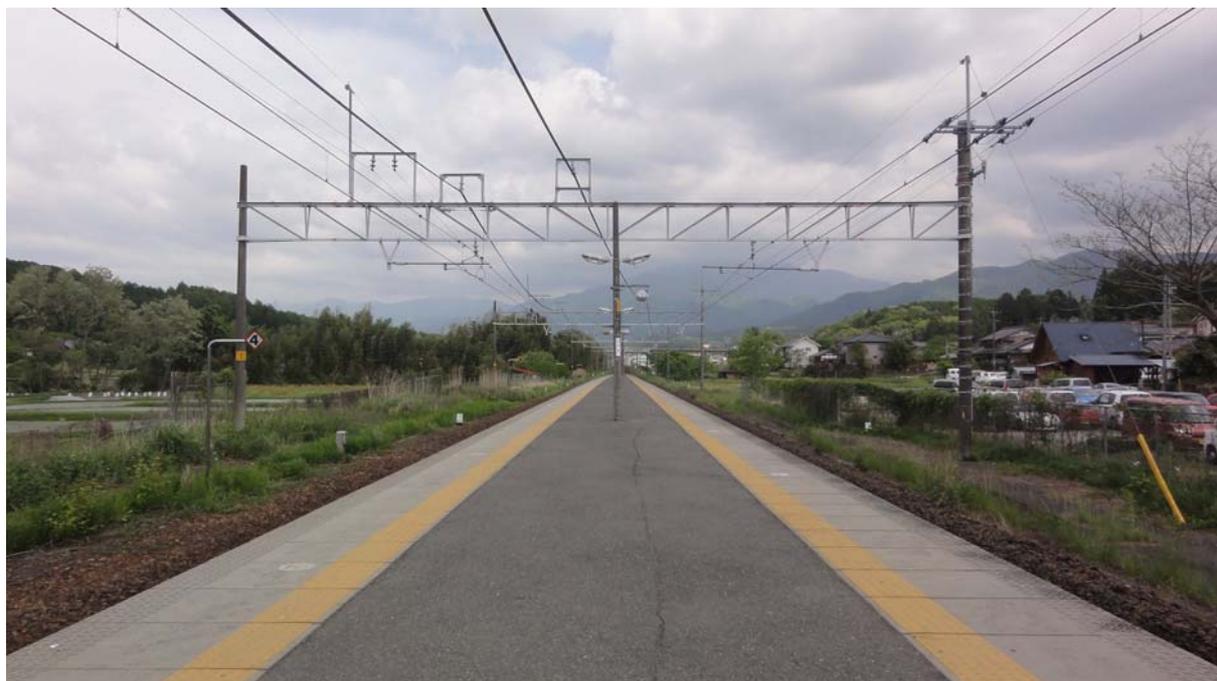
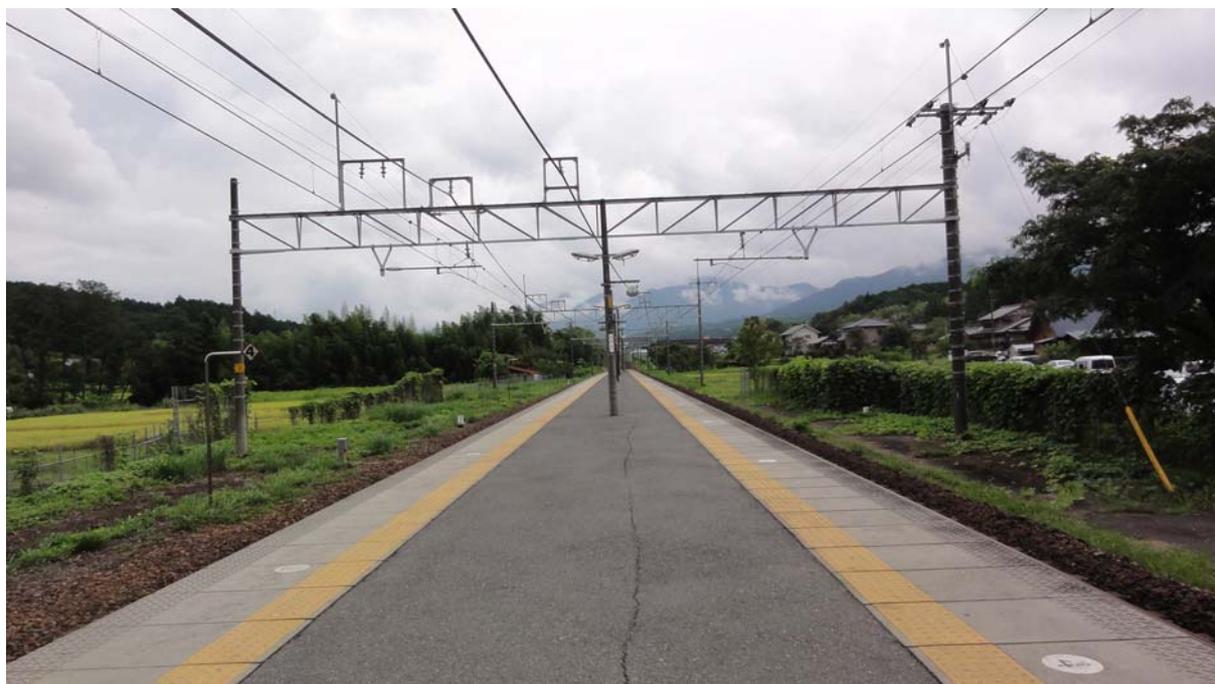
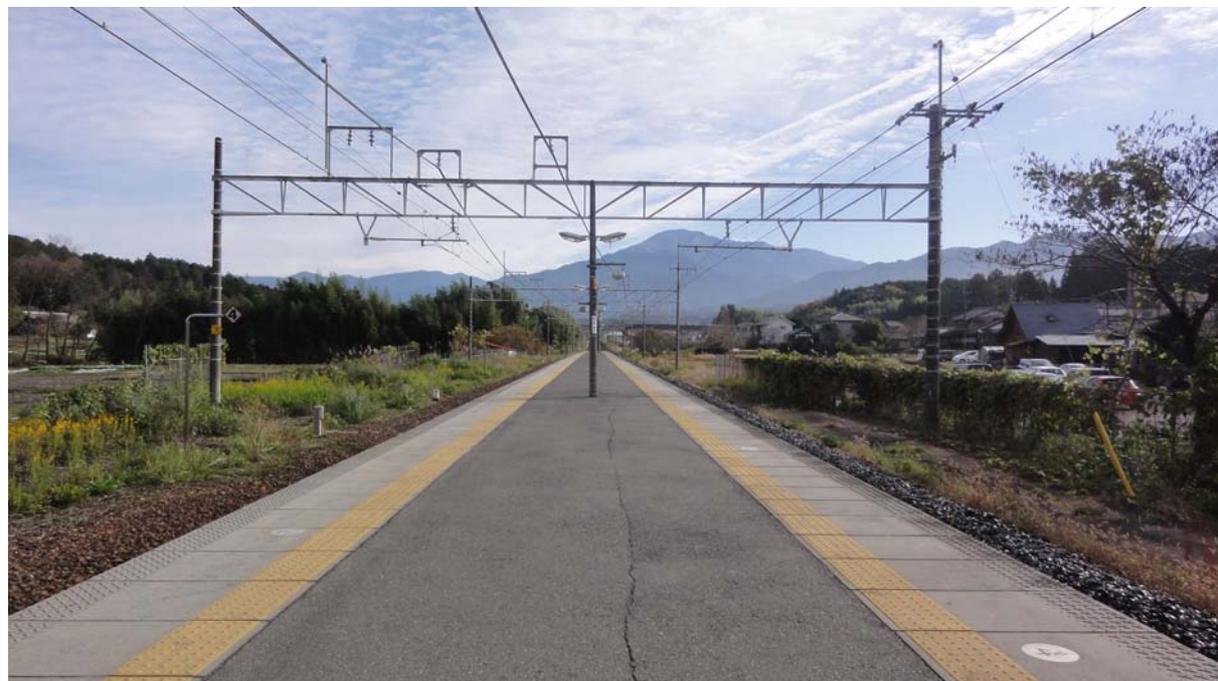
美乃坂本駅の眺望点からは、駅のホームから、積雪する恵那山が眺望できる。

計画路線は、JR 中央本線を横断するように計画されているため、美乃坂本駅の眺望点から、計画路線は視認されるものと推定された。

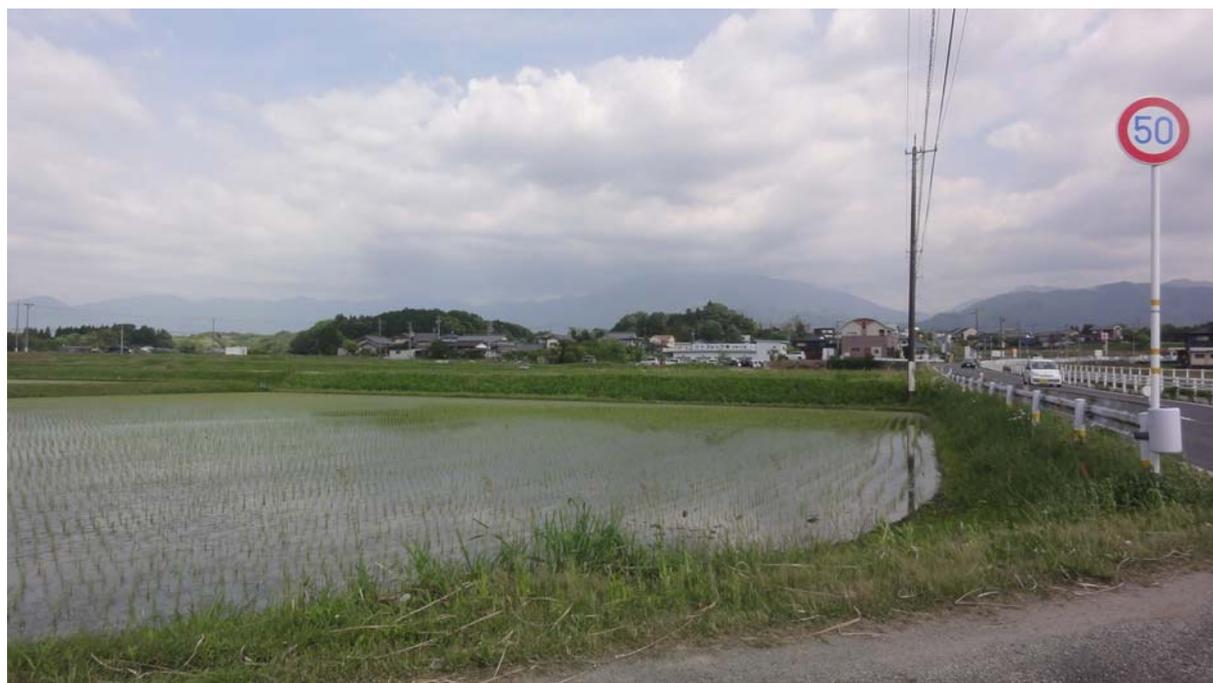
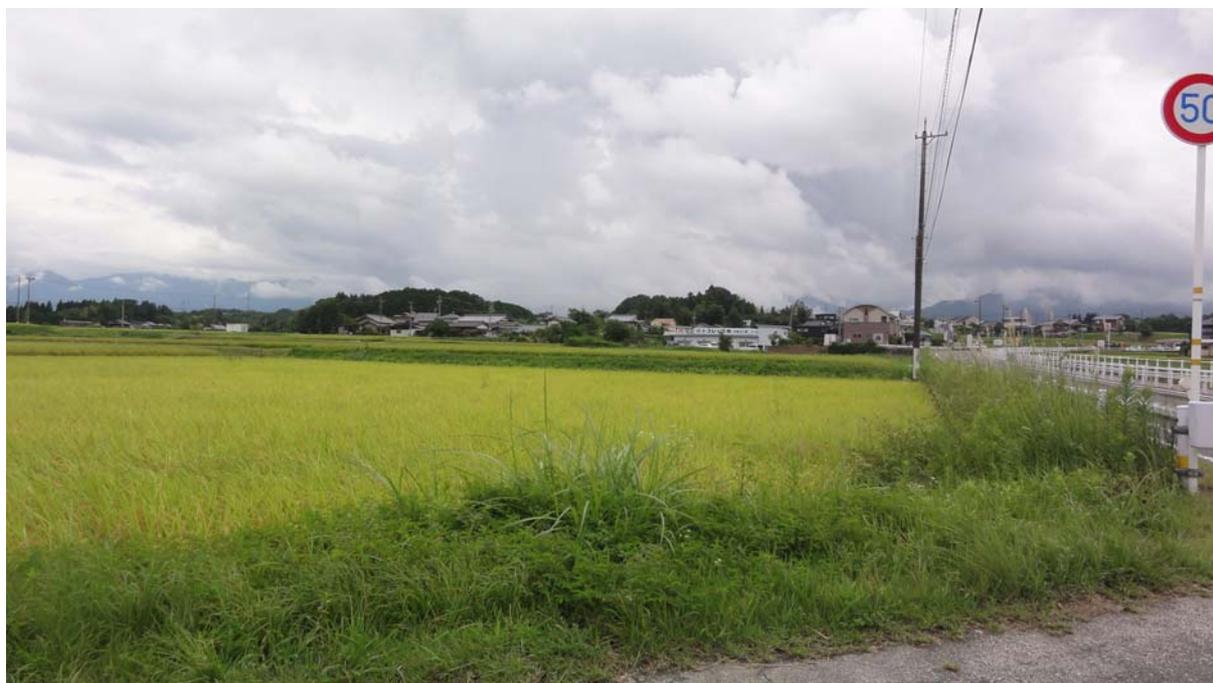
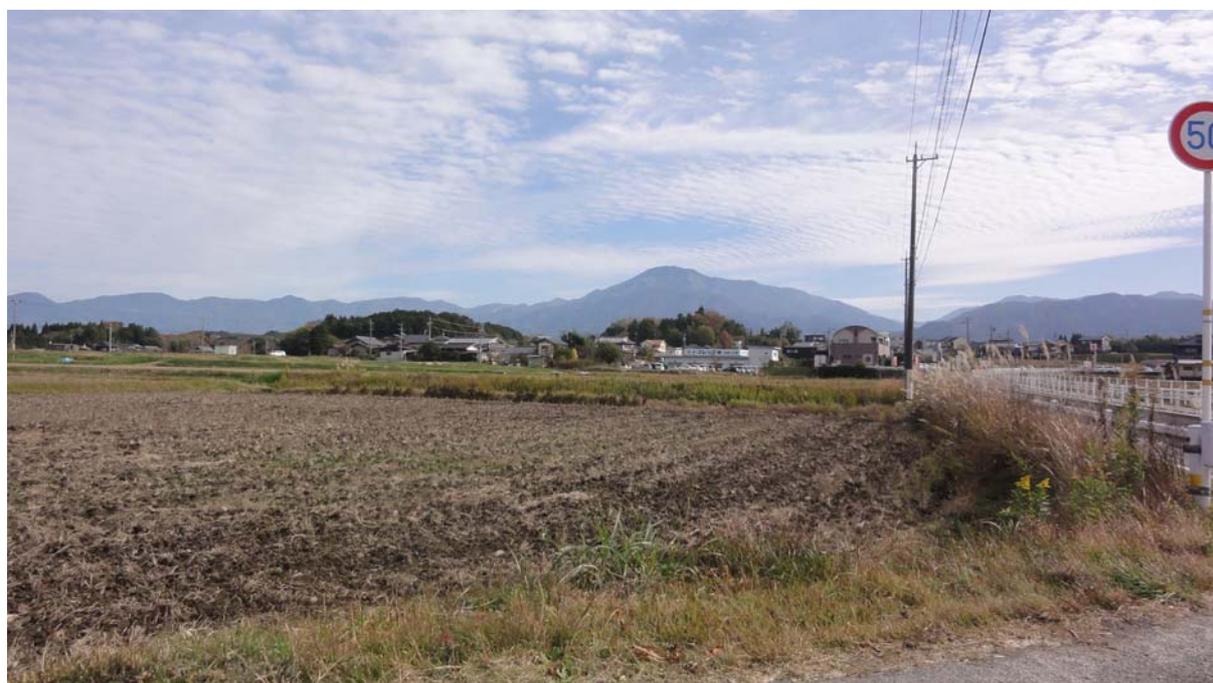
坂本地区の広域農道の眺望点からは恵那山が眺望でき、農道沿いの耕作地や集落の住居も視認される。

周辺に存在する集落により、計画路線は視認されないものと推定された。

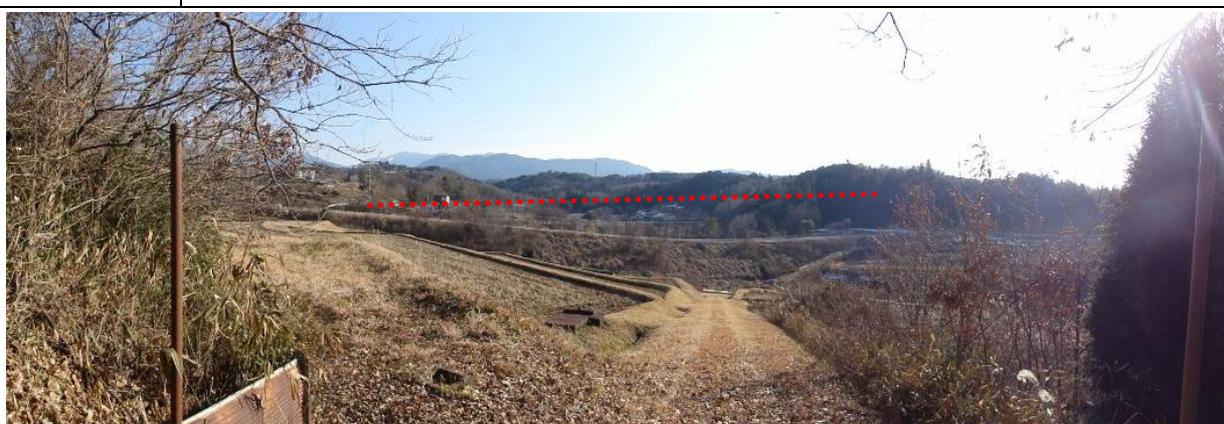
表 6.11-9(2) 景観区の状況（2：千旦林北地区）

場の状態	<p> 囲繞景観を構成する人文要素としては水田や耕作地、集落が存在している。また、景観区内は里山・樹林環境、水辺・水田環境、河川（茶臼川）が存在しており、樹林内ではギフチョウの卵塊や貧養湿地植物群落も確認されている。現在も耕作が行われていることから、季節によって農耕地や水田の状態に変化が生じる。 </p>
利用の状態	<p> 景観区内には集落が存在しており、地元住民が農耕活動により、景観区内の囲繞景観を認知するものと考えられ、主に日中の時間帯に囲繞景観を視認する頻度が高いと考えられる。 </p>
眺めの状態	<p> 景観構成要素の大半を耕作地が占めているため、視野範囲は広く、見通しは良い。 </p>

2：千旦林北地区の調査地点（計画路線西側）から、計画路線方向を臨む

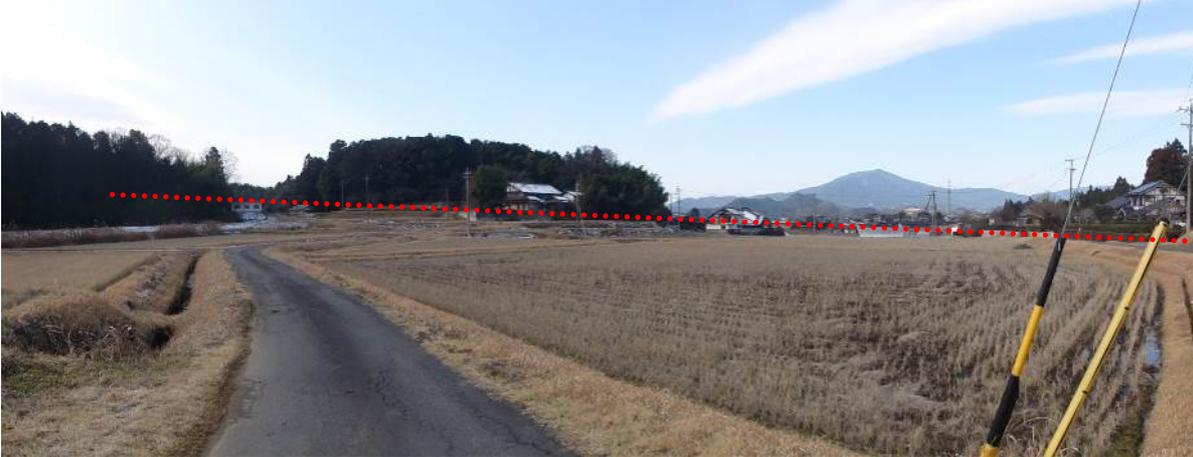
表 6.11-9(3) 景観区の状況（3：岩屋堂地区）

場の状態	<p>圍繞景観を構成する地学要素としては、遠方に笠置山が眺望できる。人文要素としては水田や農耕地、岩屋堂観音と集落が存在している。また、景観区内は里山・樹林環境、水辺・水田環境が存在しており、現地調査の結果、樹林地では里山・樹林における食物連鎖の上位種であるオオタカの生息や東海丘陵要素植物であるハナノキの群生地が確認され、水田脇の水路では淡水産貝類も確認されている。</p> <p>景観構成要素の大部分は耕作地が占めており、現在も耕作が行われていることから、季節によって農耕地や水田の状態に変化が生じる。</p>
利用の状態	<p>景観区内には集落が存在しており、地元住民が散策や農耕活動等により、景観区内の圍繞景観を認知するものと考えられ、特に日中の時間帯に圍繞景観を視認する頻度が高いと考えられる。</p>
眺めの状態	<p>景観構成要素の大部分を耕作地が占めているため、視野範囲は広く、ハナノキ群生地の樹林、岩屋堂観音が視認され、遠方には笠置山が眺望できることから、見通しは良い。</p>

<p>3：岩屋堂地区の調査地点（計画路線東側）から、計画路線方向を臨む [撮影日：平成29年1月19日]</p>

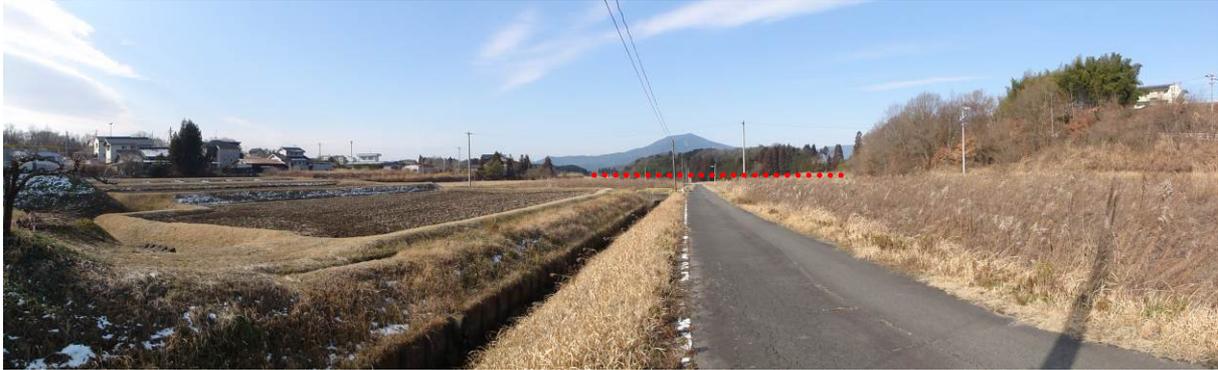
表 6.11-9(5) 景観区の状況（5：千旦林地区）

場の状態	<p> 圍繞景観を構成する地学要素としては、遠方に笠置山が眺望できる。人文要素としては水田や農耕地、集落が存在している。また、景観区内は水辺・水田環境が存在しており、現地調査の結果、動物ではトノサマガエル等の両生類が確認され、植物は東海丘陵要素植物であるハナノキ、シデコブシや水田環境に生育する重要種が確認されている。 景観構成要素の大部分は耕作地が占めており、現在も耕作が行われていることから、季節によって農耕地や水田の状態に変化が生じる。 </p>
利用の状態	<p> 景観区内には集落が存在しており、地元住民が散策や農耕活動等により、景観区内の圍繞景観を認知するものと考えられ、特に日中の時間帯に圍繞景観を視認する頻度が高いと考えられる。 </p>
眺めの状態	<p> 景観構成要素の大部分を耕作地が占めているため、視野範囲は広く、遠方には笠置山が眺望できることから、見通しは良い。 </p>

<p>5：千旦林地区の調査地点（計画路線東側）から、計画路線方向を臨む</p>	
<p>[撮影日：平成 29 年 1 月 19 日]</p>

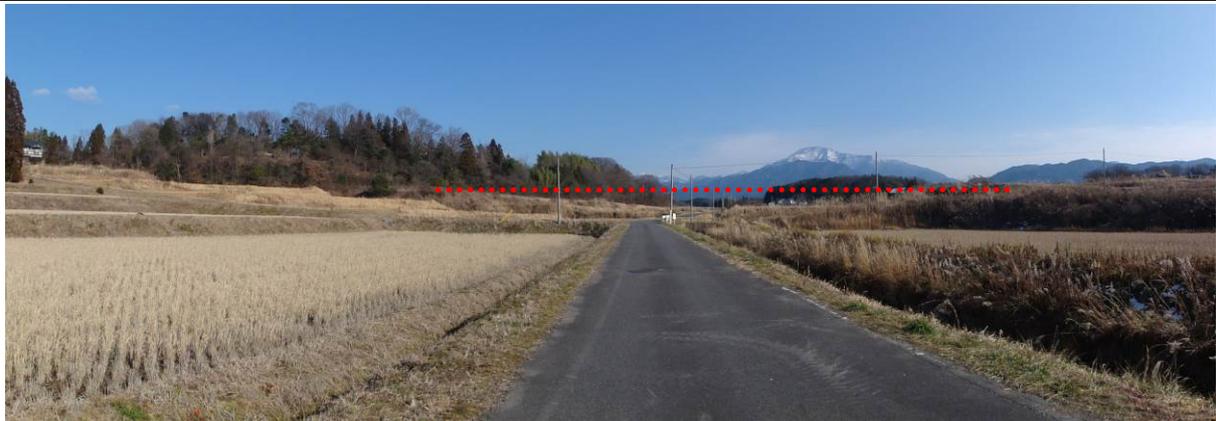
表 6.11-9(6) 景観区の状況（6：千旦林地区）

場の状態	<p> 圍繞景観を構成する地学要素としては、遠方に恵那山が眺望できる。人文要素としては水田や農耕地、集落が存在している。また、景観区内は水辺・水田環境が存在しており、現地調査の結果、動物ではトノサマガエル等の両生類が確認され、植物は東海丘陵要素植物であるハナノキ、シデコブシ等や水田環境に生育する重要種が確認されている。 景観構成要素の大部分は耕作地が占めており、現在も耕作が行われていることから、季節によって農耕地や水田の状態に変化が生じる。 </p>
利用の状態	<p> 景観区内には集落が存在しており、地元住民が散策や農耕活動等により、景観区内の圍繞景観を認知するものと考えられ、特に日中の時間帯に圍繞景観を視認する頻度が高いと考えられる。 </p>
眺めの状態	<p> 景観構成要素の大部分を水田・耕作地が占めているため、視野範囲は広く、遠方には恵那山が眺望でき、見通しは良い。 </p>

6：千旦林地区の調査地点（計画路線西側）から、計画路線方向を臨む

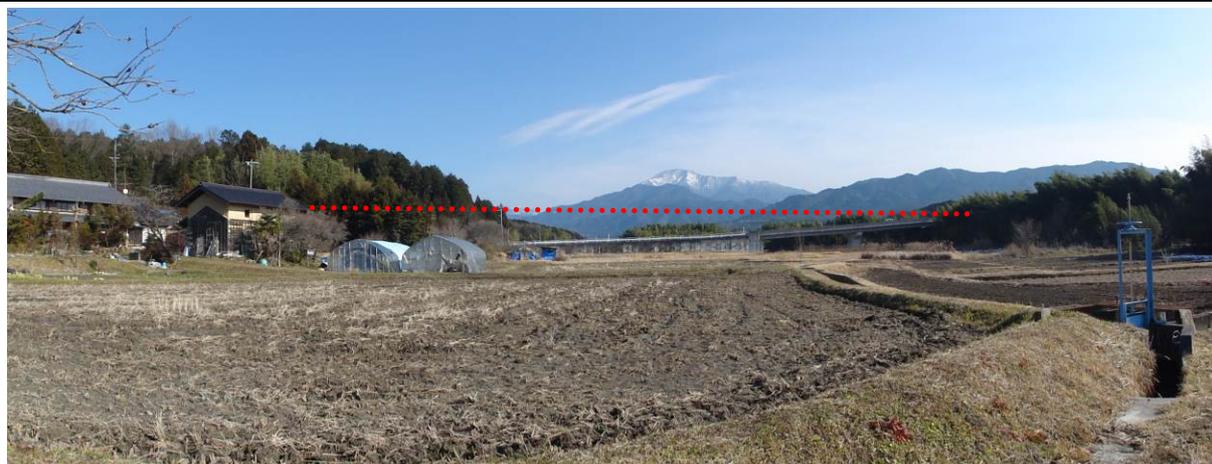
表 6.11-9(7) 景観区の状況（7：千旦林南地区）

場の状態	<p> 圍繞景観を構成する地学要素としては、遠方に恵那山が眺望できる。人文要素としては水田や耕作地、集落やバイパス（三津屋跨線橋）が存在している。また、景観区内には水辺・水田環境が存在しており、現地調査の結果、動物ではトノサマガエルやナゴヤダルマガエル等の両生類が確認され、植物は湿地環境に生育する重要種が確認されている。 景観構成要素の大部分は耕作地が占めており、現在も耕作が行われていることから、季節によって農耕地や水田の状態に変化が生じる。 </p>
利用の状態	<p> 景観区内には集落が存在しており、地元住民が散策や農耕活動等により、景観区内の圍繞景観を認知するものと考えられ、特に日中の時間帯に圍繞景観を視認する頻度が高いと考えられる。 </p>
眺めの状態	<p> 景観構成要素の大部分を耕作地が占めているため、視野範囲は広く、遠方には笠置山が眺望できることから、見通しは良い。 </p>

7：千旦林南地区の調査地点（計画路線西側）から、計画路線方向を臨む

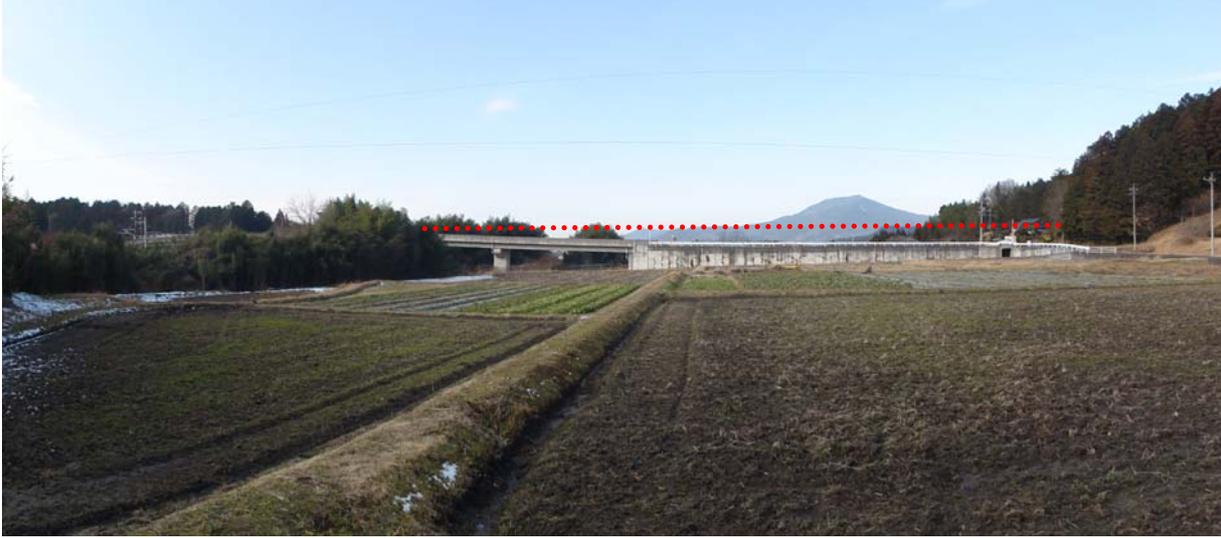
表 6.11-9(8) 景観区の状況(8:千旦林南地区)

場の状態	<p> 圍繞景観を構成する地学要素としては、遠方に笠置山が眺望できる。人文要素としては水田や農耕地、集落やバイパス(三津屋跨線橋)が存在している。また、景観区内には水辺・水田環境が存在しており、現地調査の結果、動物ではトノサマガエル等の両生類が確認され、植物は湿地環境に生育する重要種の群生地が確認されている。 景観構成要素の大部分は耕作地が占めており、現在も耕作が行われていることから、季節によって農耕地や水田の状態に変化が生じる。 </p>
利用の状態	<p> 景観区内には集落が存在しており、地元住民が散策や農耕活動等により、景観区内の圍繞景観を認知するものと考えられ、特に日中の時間帯に圍繞景観を視認する頻度が高いと考えられる。 </p>
眺めの状態	<p> 景観構成要素の大部分を耕作地が占めているため、視野範囲は広く、遠方には笠置山が眺望できることから、見通しは良い。 </p>

<p>8:千旦林南地区の調査地点(計画路線東側)から、計画路線方向を臨む</p>	
<p>[撮影日:平成29年1月19日]</p>

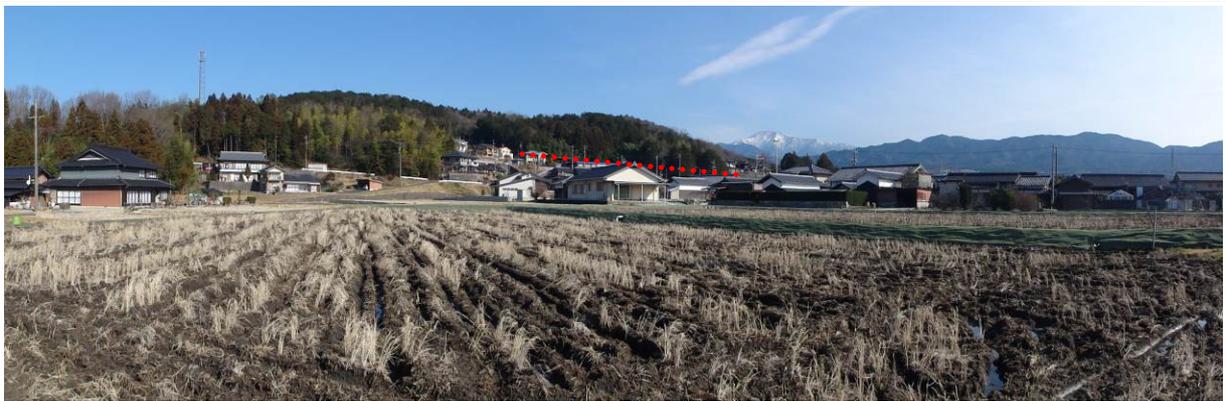
表 6.11-9(9) 景観区の状況（9：坂本川地区）

場の状態	<p> 困繞景観を構成する地学要素としては、遠方に恵那山が眺望できる。人文要素としては水田や農耕地、集落が存在している。また、景観区内には河川（坂本川）も存在しており、現地調査の結果、坂本川では重要種2種の魚類が確認され、農耕地ではトノサマガエル等の生息が確認されている。現在も耕作は行われていることから、季節によって農耕地の状態に変化が生じるとともに、河川植生にも季節的な変化が生じる。 </p>
利用の状態	<p> 景観区内には集落が存在しており、地元住民が散策や農耕活動等により、景観区内の困繞景観を認知するものと考えられ、特に日中の時間帯に困繞景観を視認する頻度が高いと考えられる。 </p>
眺めの状態	<p> 景観構成要素の大部分を耕作地と河川環境が占めているため、視野範囲は広く、集落が点在するものの、遠方には恵那山が眺望できることから、見通しは良い。 </p>

9：坂本川地区の調査地点（計画路線西側）から、計画路線方向を臨む

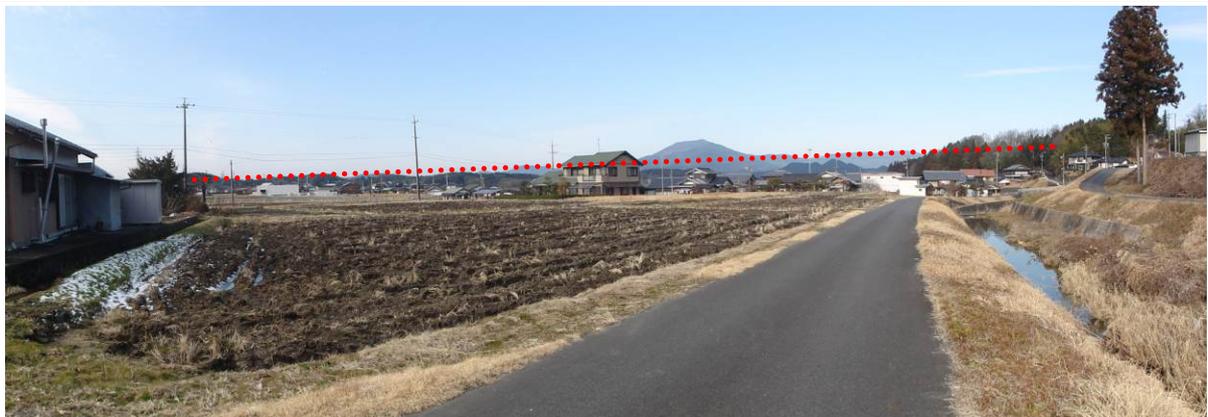
表 6.11-9(10) 景観区の状況（10：坂本川地区）

場の状態	<p> 困繞景観を構成する地学要素としては、遠方に笠置山が眺望できる。人文要素としては水田や農耕地、集落が存在している。また、景観区内には河川（坂本川）、水辺・水田環境が存在しており、現地調査の結果、坂本川では重要種2種の魚類が確認され、農耕地ではトノサマガエル等の両生類の生息が確認されている。現在も耕作が行われていることから、季節によって農耕地や水田の状態に変化が生じる。 </p>
利用の状態	<p> 景観区内には集落が存在しており、地元住民が散策や農耕活動等により、景観区内の困繞景観を認知するものと考えられ、特に日中の時間帯に困繞景観を視認する頻度が高いと考えられる。 </p>
眺めの状態	<p> 景観構成要素の大部分を耕作地と河川環境が占めているため、視野範囲は広く、集落が点在するものの、遠方には笠置山が眺望できることから、見通しは良い。 </p>

10：坂本川地区の調査地点（計画路線東側）から、計画路線方向を臨む

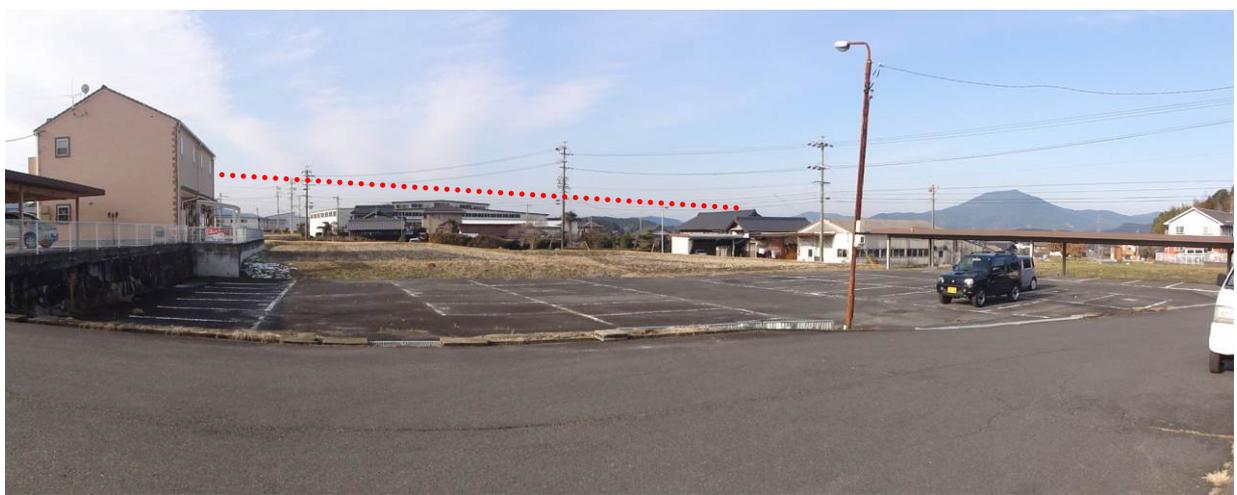
表 6.11-9(11) 景観区の状況（11：坂本地区）

場の状態	<p> 圍繞景観を構成する地学要素としては、遠方に笠置山が眺望できる。人文要素としては市街地内の人家や工場、一部耕作地が存在している。眺望地点から視認される景観構成要素の大半が既に人為的な改変を受けているが、耕作地ではトノサマガエル属の一種や湿地に生育する重要種の生育が確認されている。現在も耕作は行われていることから、季節によって耕作地の状態に変化が生じる。 </p>
利用の状態	<p> 市街地の地元住民が日常生活を送る中で、景観区内の圍繞景観を認知するものと考えられ、主に日中の時間帯に圍繞景観を視認する頻度が高いと考えられる。 </p>
眺めの状態	<p> 景観構成要素の大部分を市街地の人家や工場等の建物が占めているため、視野範囲は比較的狭く、遠方には笠置山が眺望できるものの、見通しはあまり良くない。 </p>

11：坂本地区の調査地点（計画路線東側）から、計画路線方向を臨む

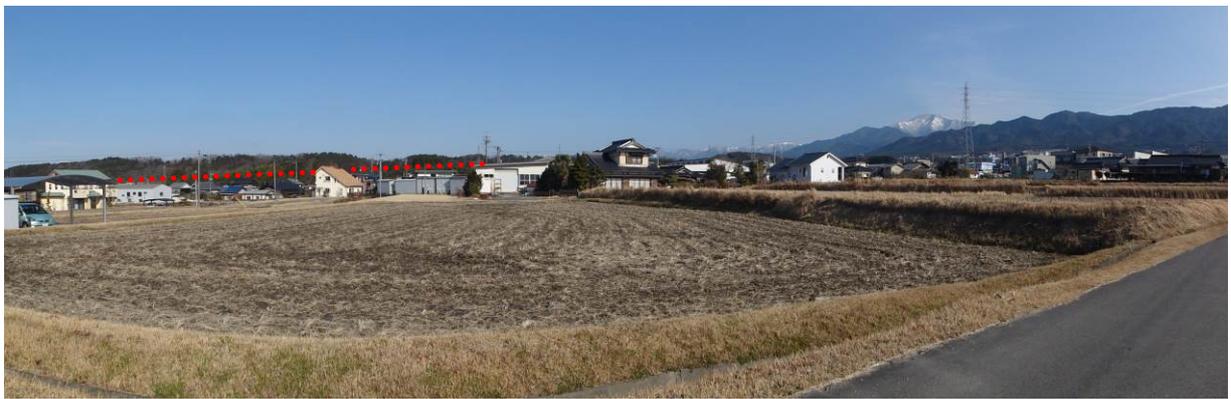
表 6.11-9(12) 景観区の状況（12：坂本地区）

場の状態	<p> 圍繞景観を構成する地学要素としては、遠方に恵那山が眺望できる。人文要素としては市街地内の人家や工場、一部耕作地が存在している。眺望地点から視認される景観構成要素の大半が既に人為的な改変を受けているが、耕作地ではトノサマガエル等の両生類や湿地に生育する重要種が確認されている。現在も耕作は行われていることから、季節によって耕作地の状態に変化が生じる。 </p>
利用の状態	<p> 市街地の地元住民が日常生活を送る中で、景観区内の圍繞景観を認知するものと考えられ、主に日中の時間帯に圍繞景観を視認する頻度が高いと考えられる。 </p>
眺めの状態	<p> 景観構成要素の大部分を市街地の人家や工場等の建物が占めているため、視野範囲は比較的狭く、遠方には恵那山が眺望できるものの、見通しはあまり良くない。 </p>

12：坂本地区の調査地点（計画路線西側）から、計画路線方向を臨む
