第11節 景観

事業実施による主要な眺望景観及び身近な景観（圍繞景観）への影響のおそれがあることから、予測を行った。

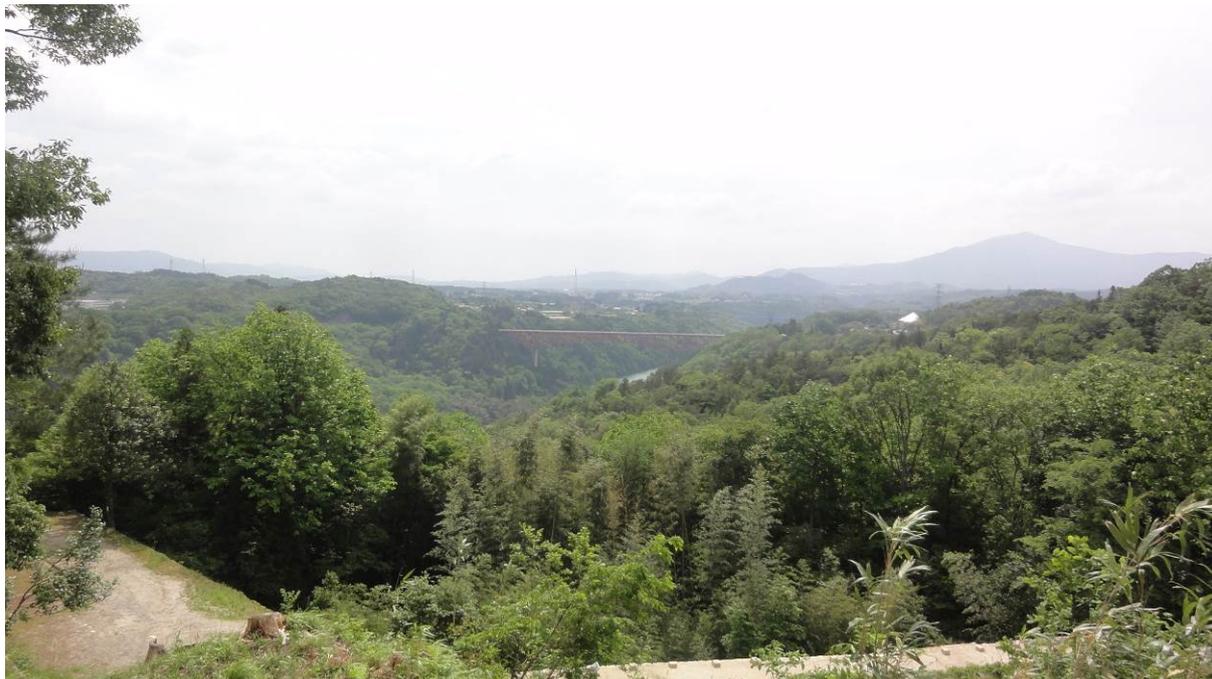
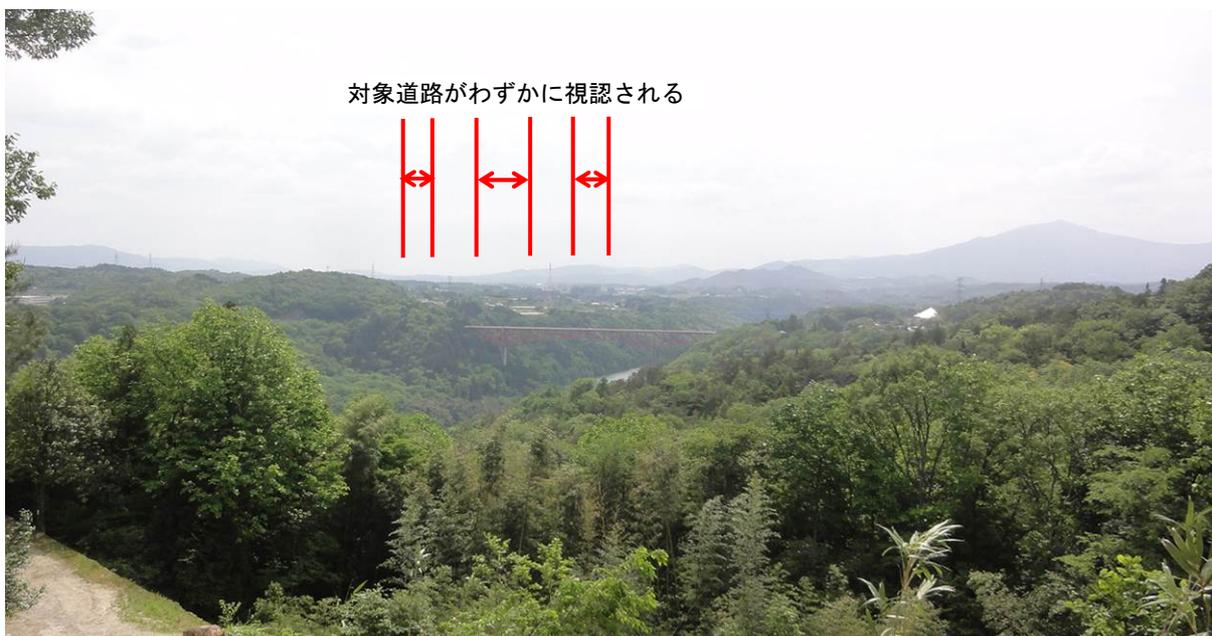
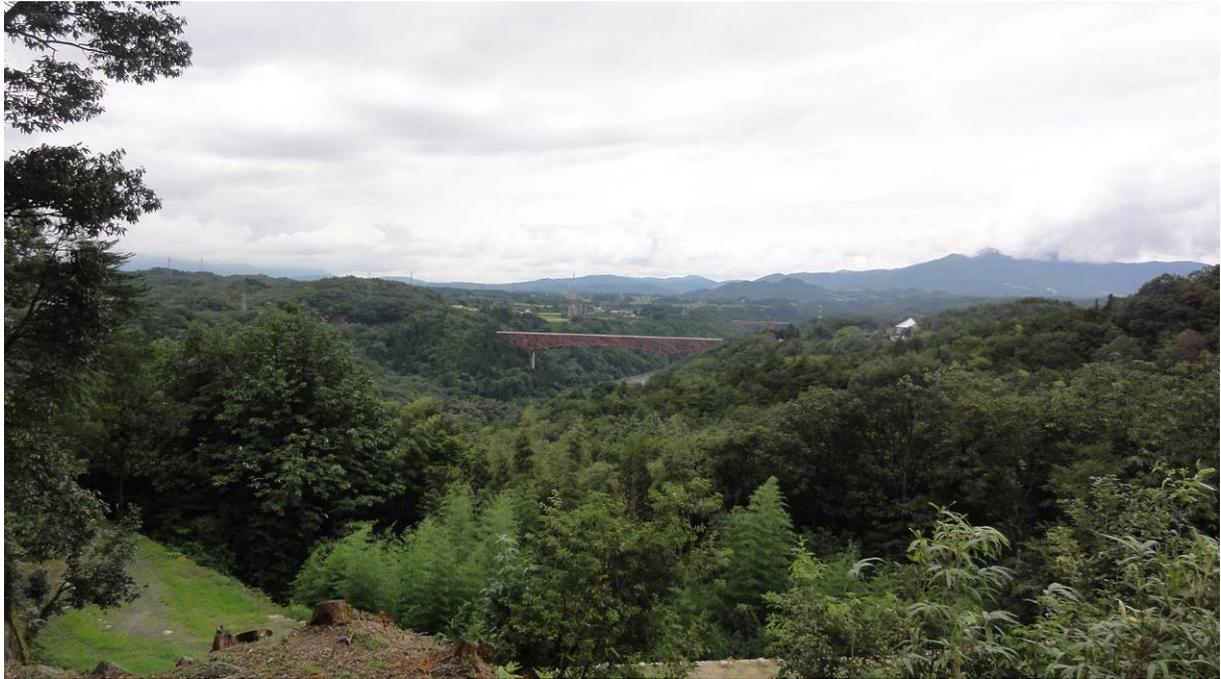
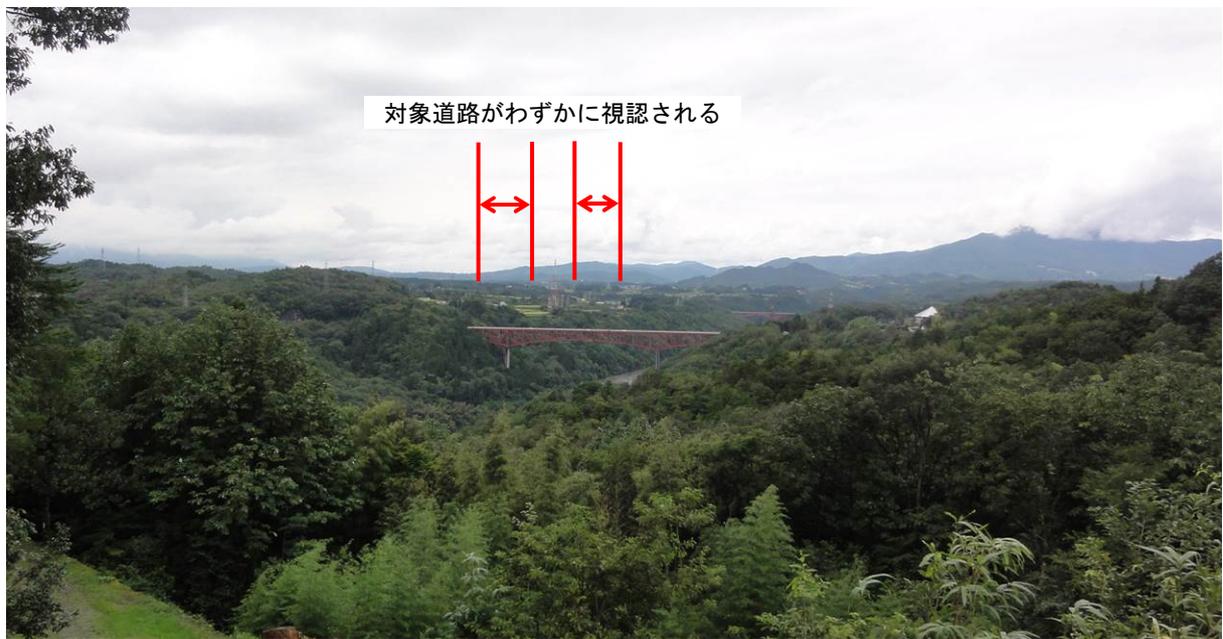
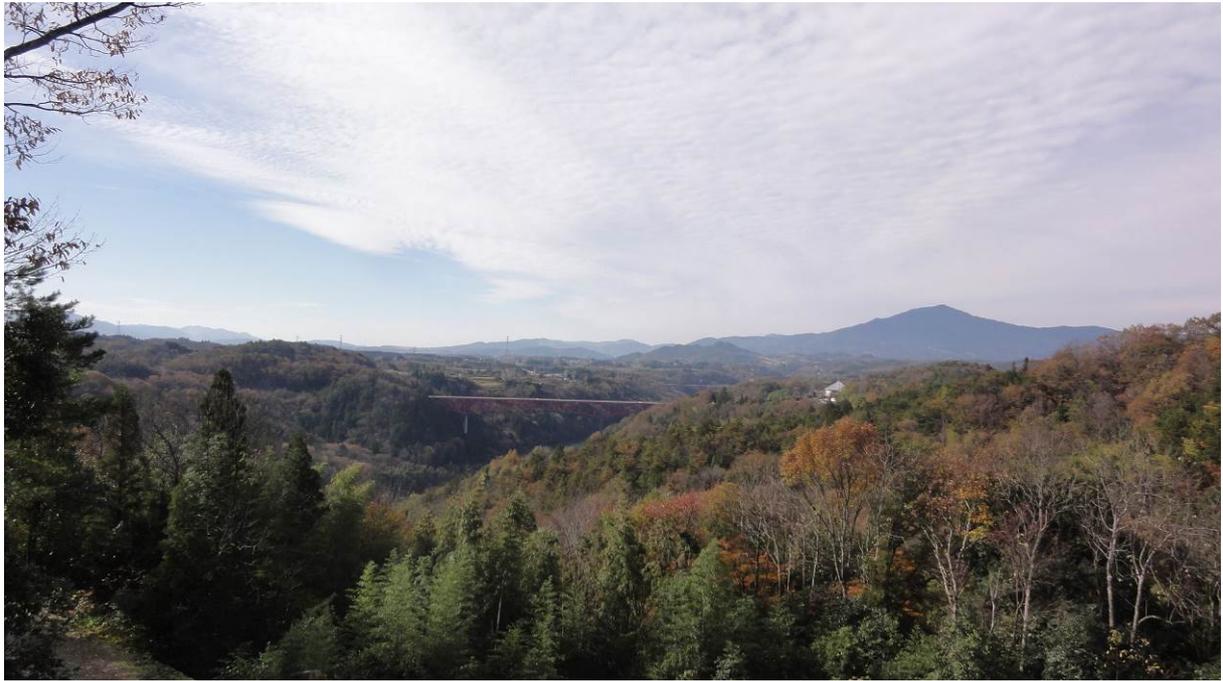
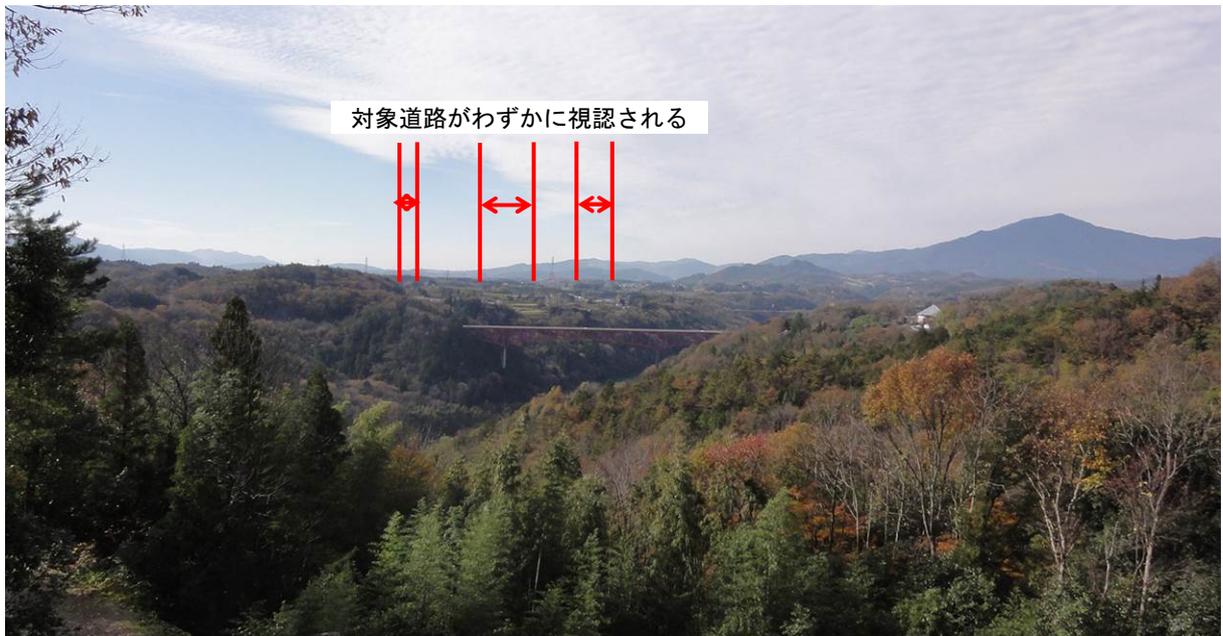
図 6.11-5(1) 主要な眺望景観の予測結果（苗木城跡：春季）

対象道路は苗木城跡から約 2.5km 南西方向を切土構造で通過するため、展望地点の直接改変はない。また、対象道路の盛土区間と平面道路がわずかに眺望されるが、眺望景観に占める割合は小さいと想定される。さらに、山々により形成されるスカイラインを切断することはない。

以上により、苗木城跡からの展望景観に及ぼす影響は小さいと予測される。

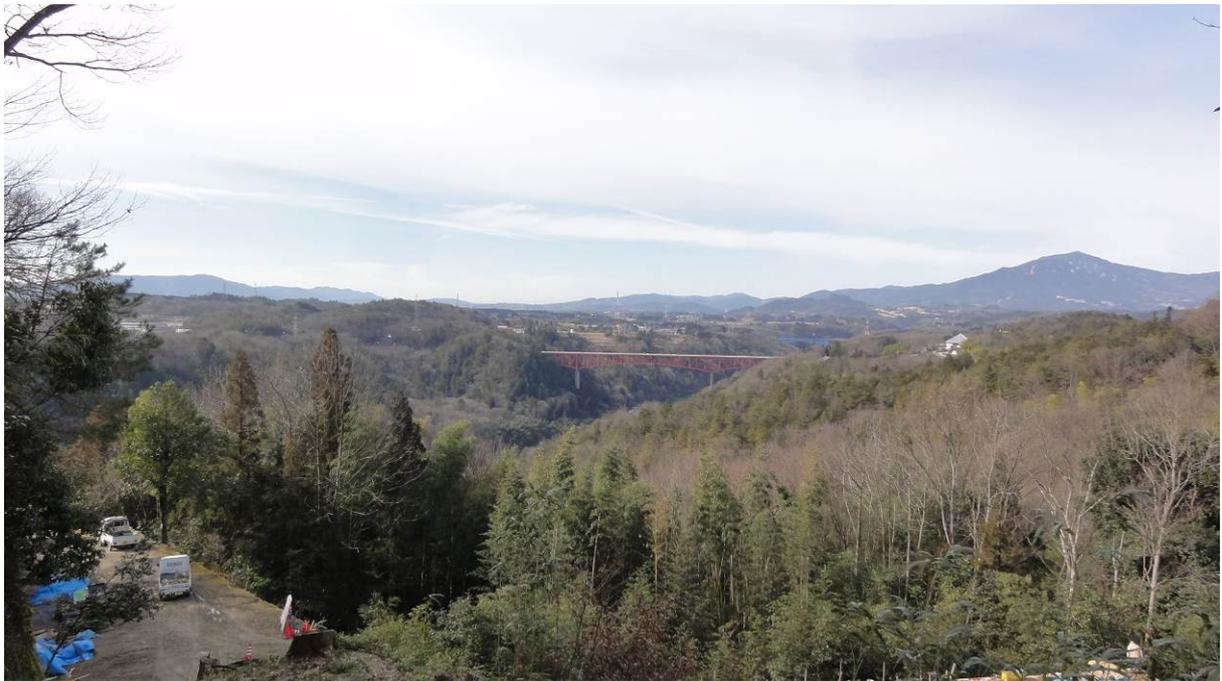
図 6.11-5(4) 主要な眺望景観の予測結果 (苗木城跡：冬季)

現況

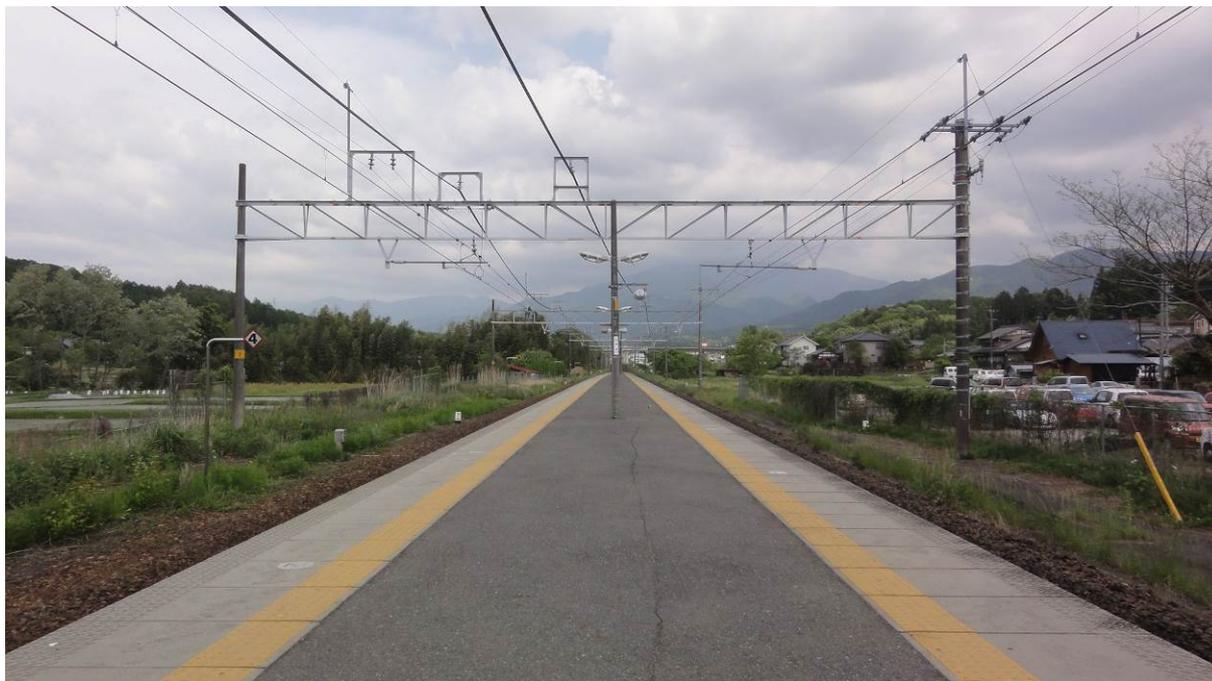
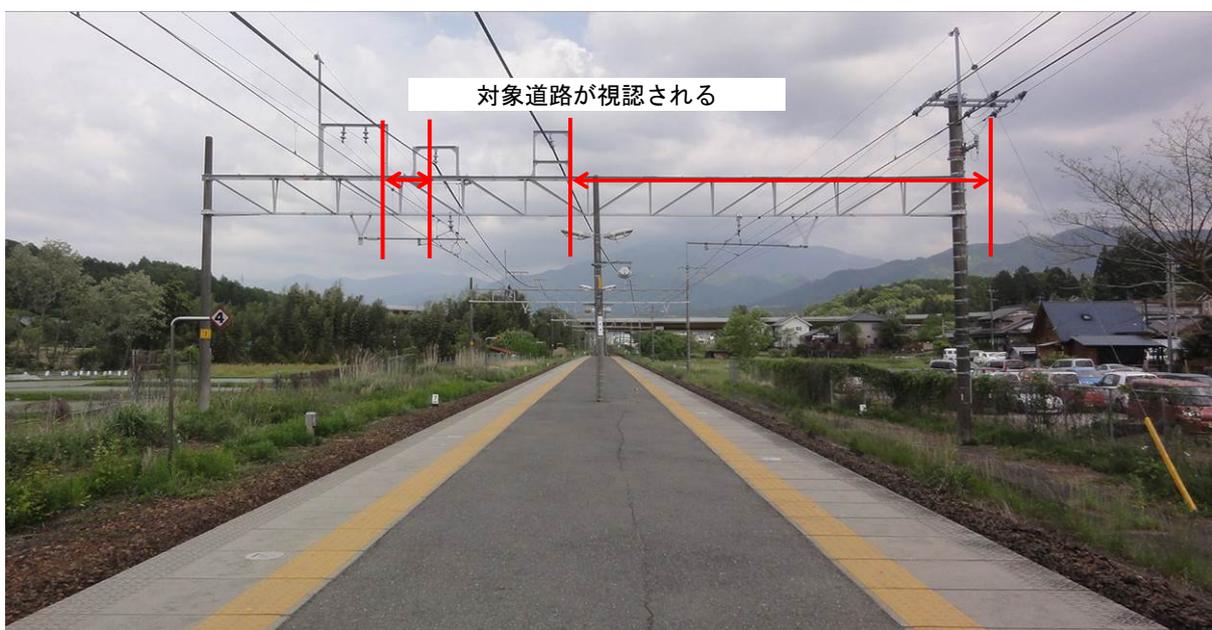
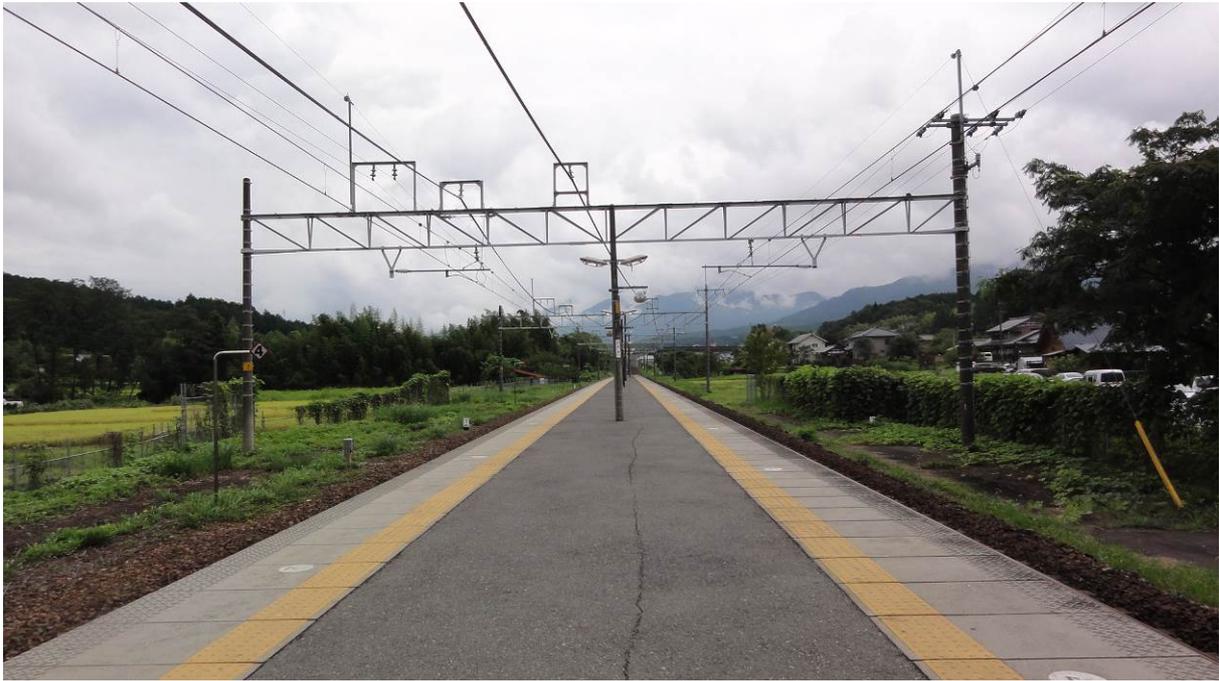
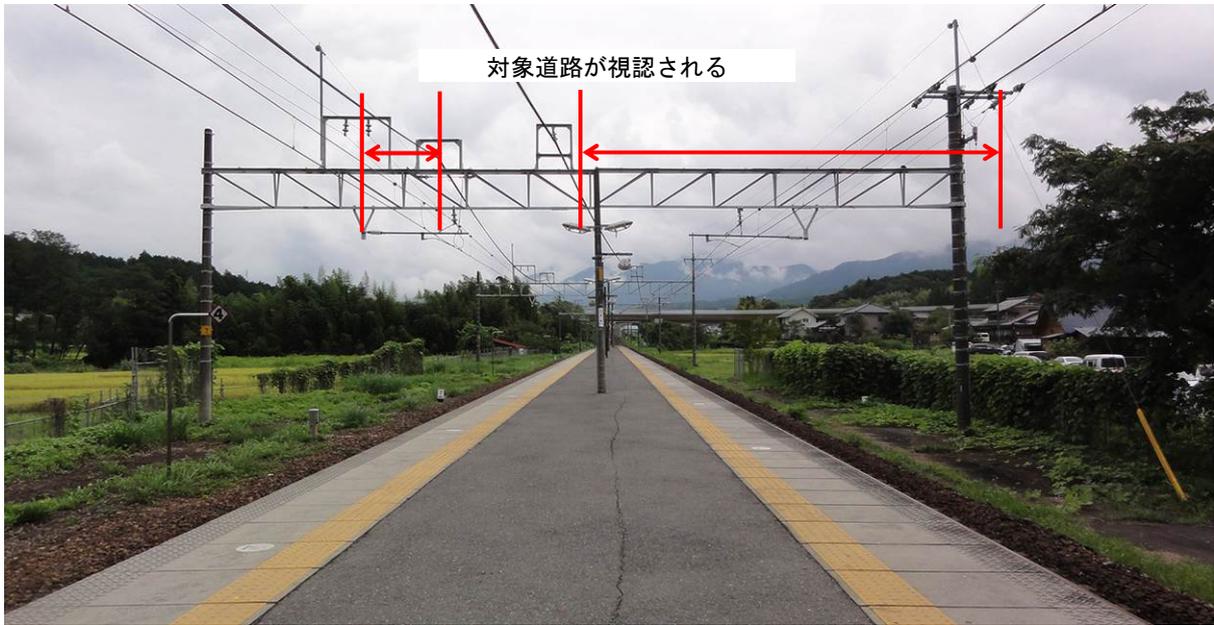
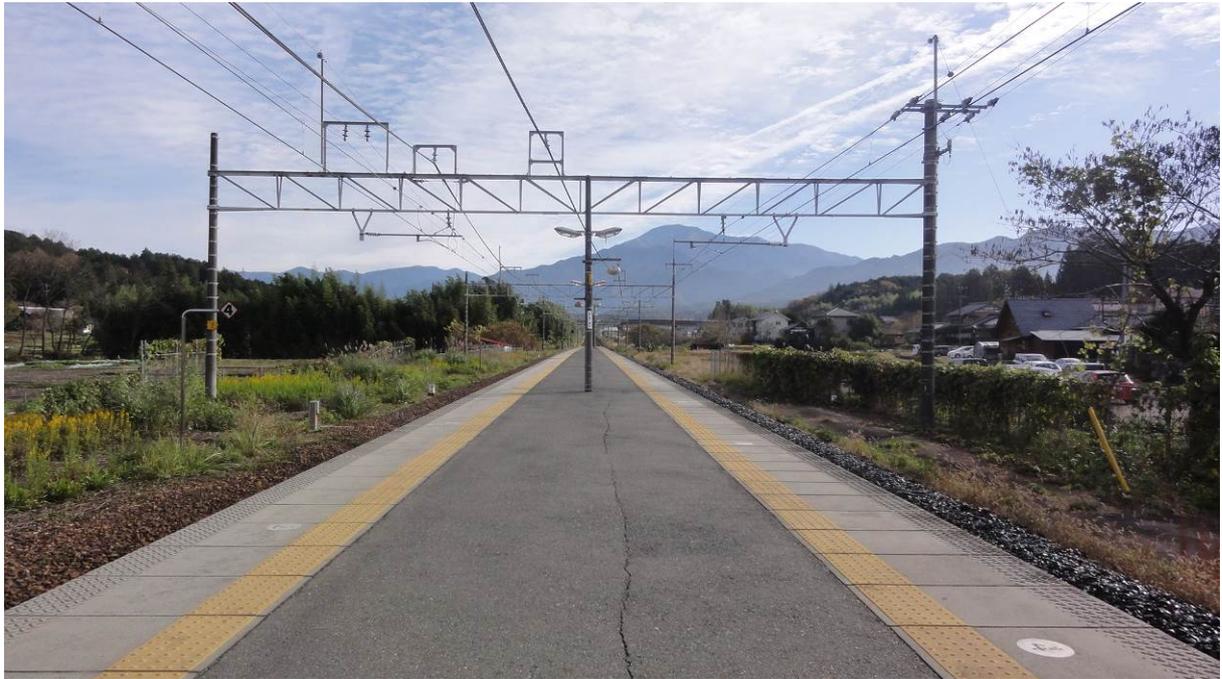
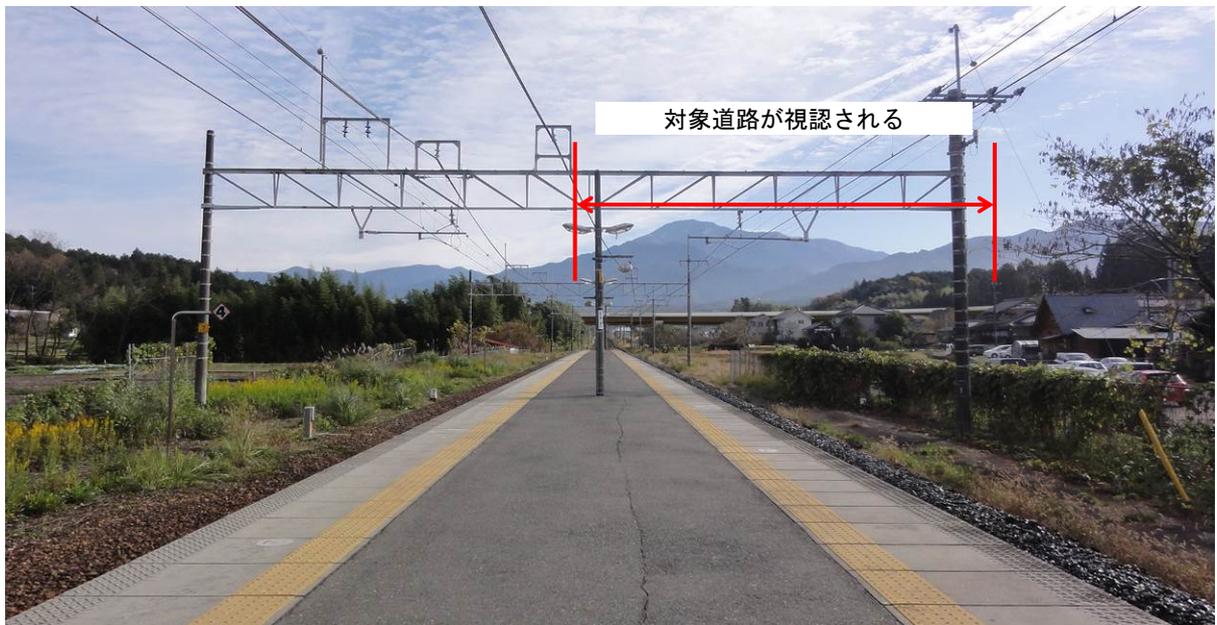
図 6.11-6(1) 主要な眺望景観の予測結果 (JR 美乃坂本駅：春季)

対象道路は JR 美乃坂本駅から約 500m 東側を高架構造で通過するため、展望地点の直接改変はない。また、眺望地点からは対象道路の高架区間が南北方向に眺望されるが、JR 美乃坂本駅より北側の高架道路の大半は樹林で隠れ、JR 美乃坂本駅より南側は三津屋跨線橋が南北に渡る位置に重なるように対象道路が予定されているため、眺望地点からの景観の大きな変化はないものと想定される。さらに、山々により形成されるスカイラインを切断することはない。

以上により、JR 美乃坂本駅からの展望景観に及ぼす影響は小さいと予測される。

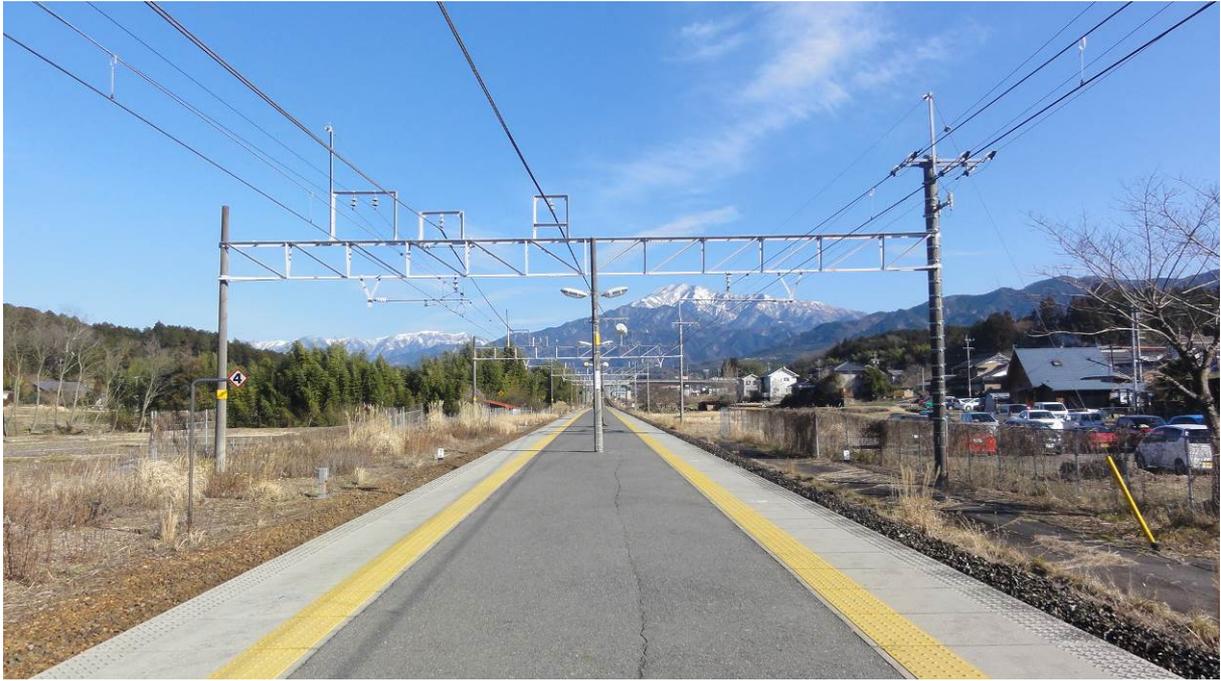
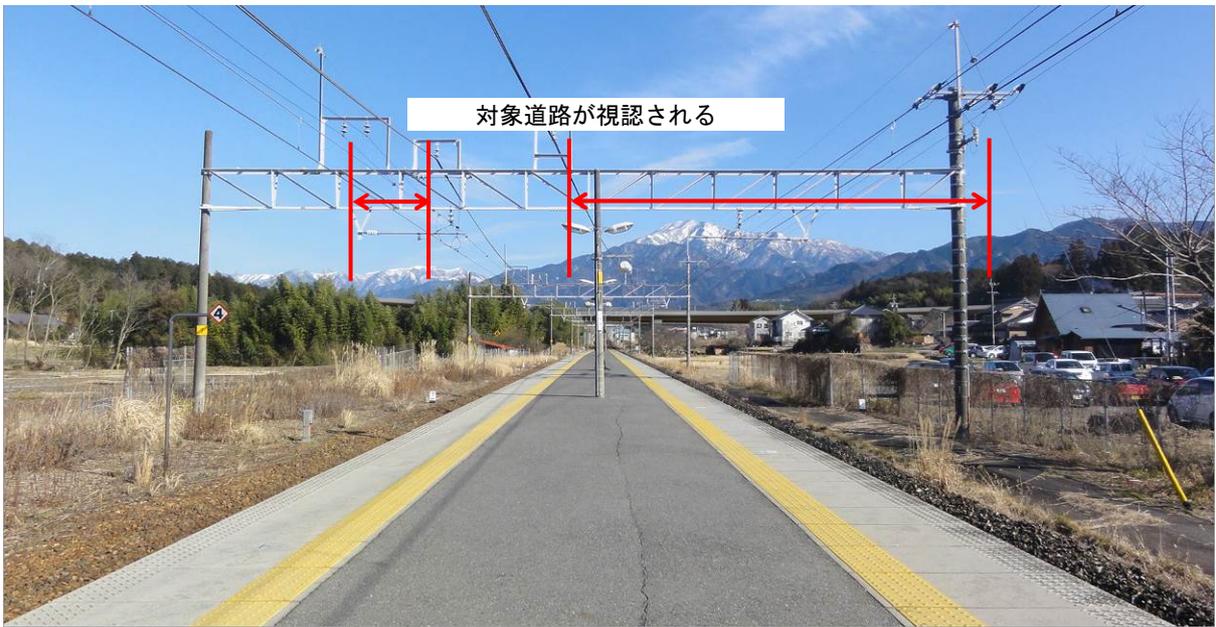
図 6.11-6(4) 主要な眺望景観の予測結果 (JR 美乃坂本駅：冬季)

現況

供用後

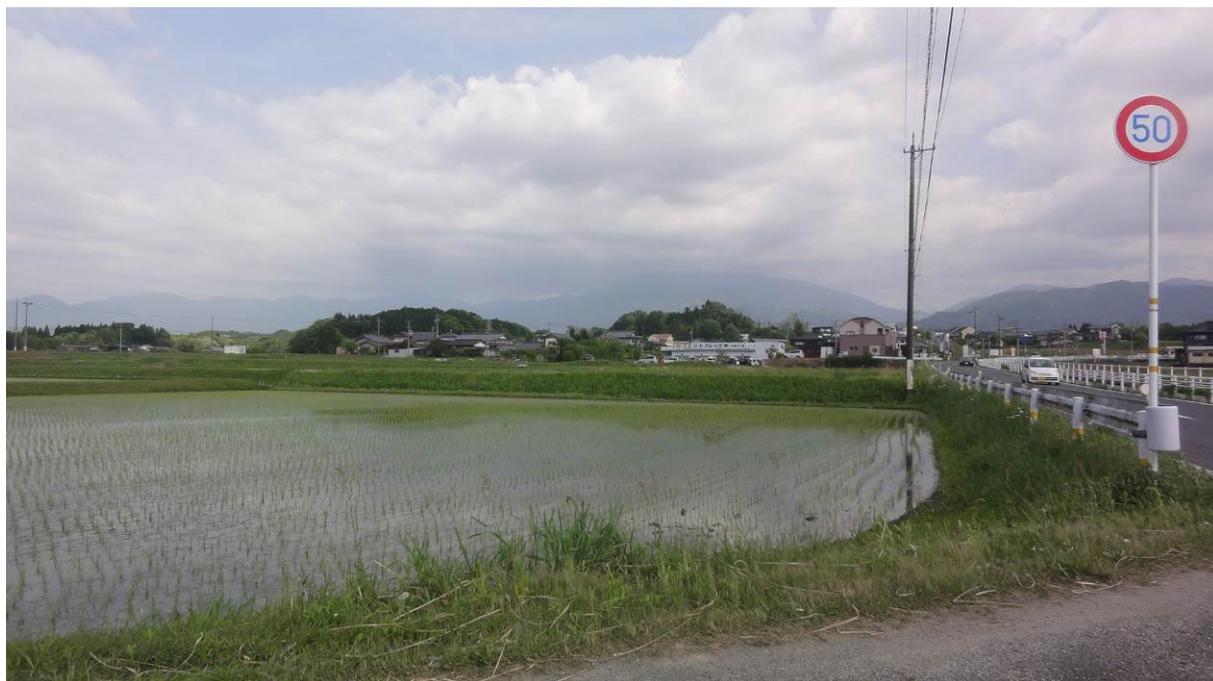
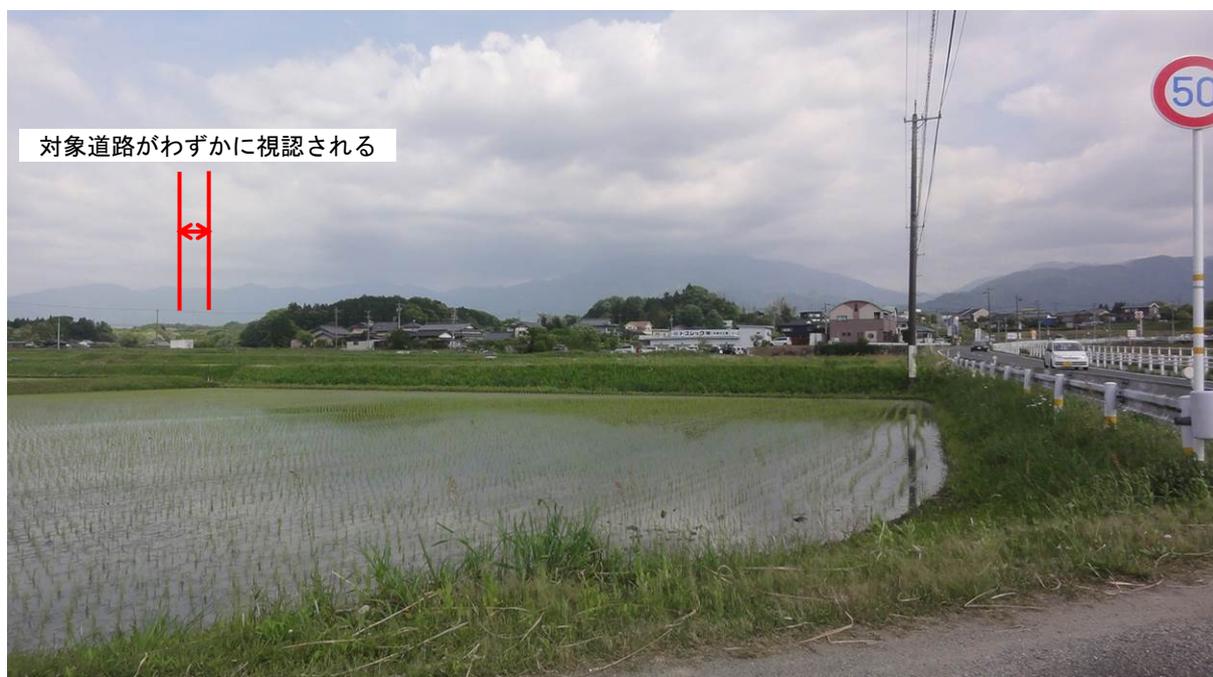
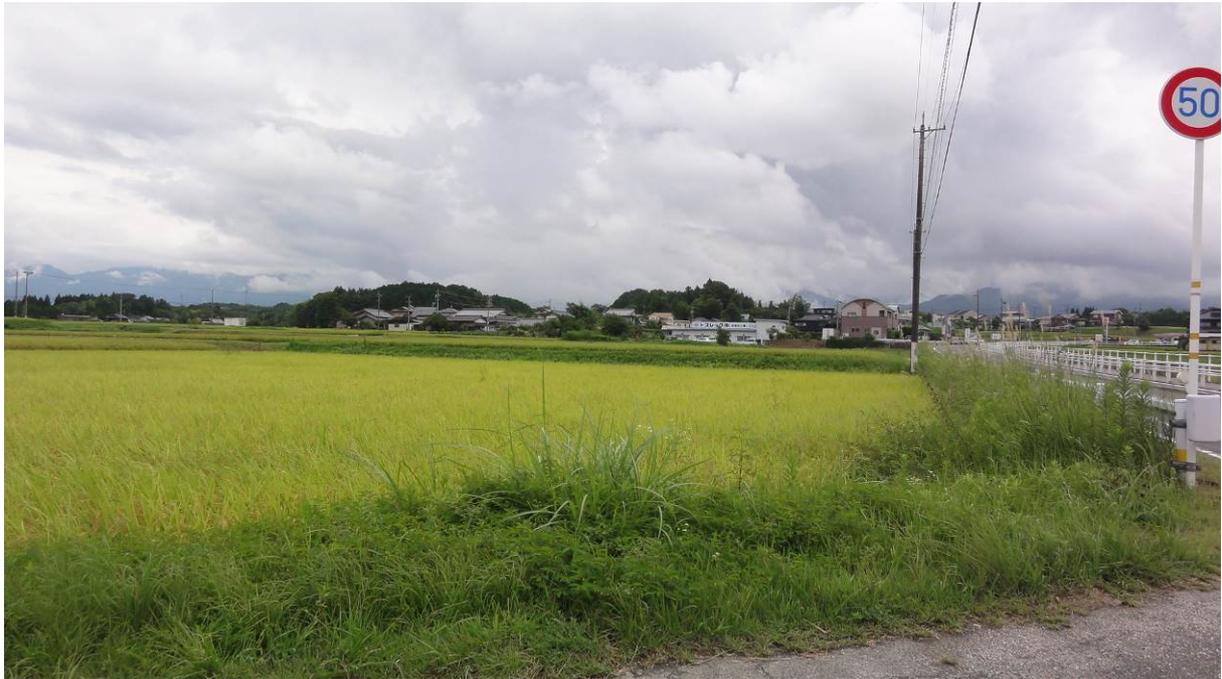
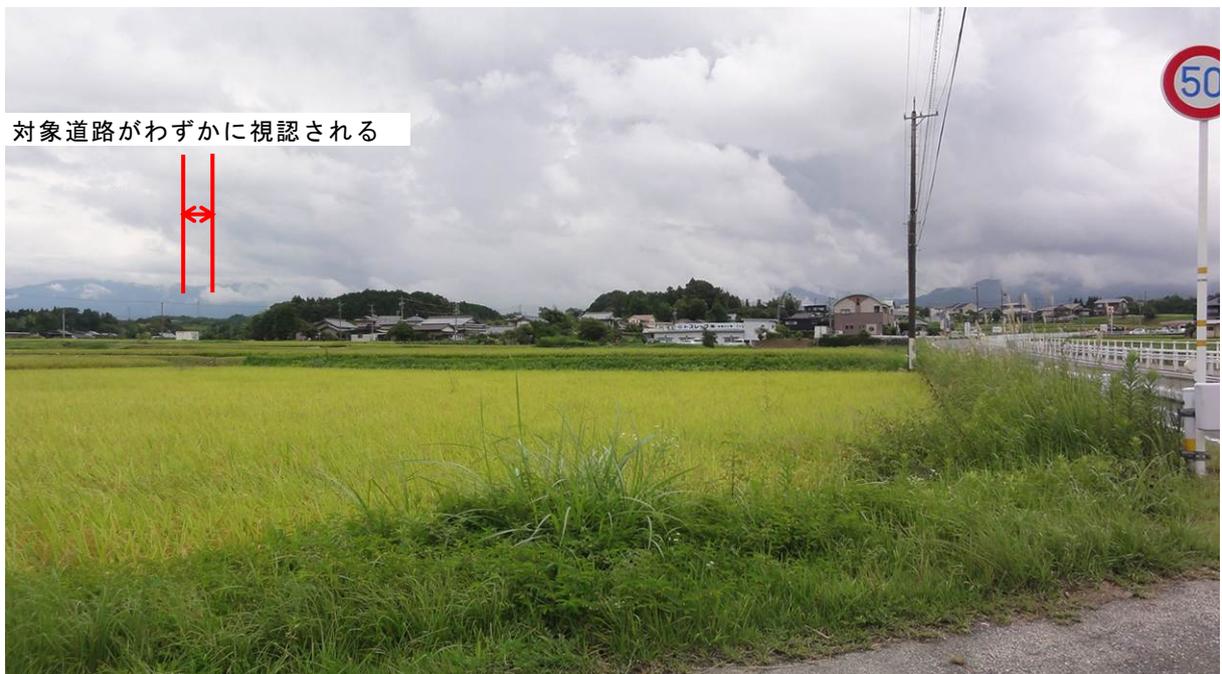
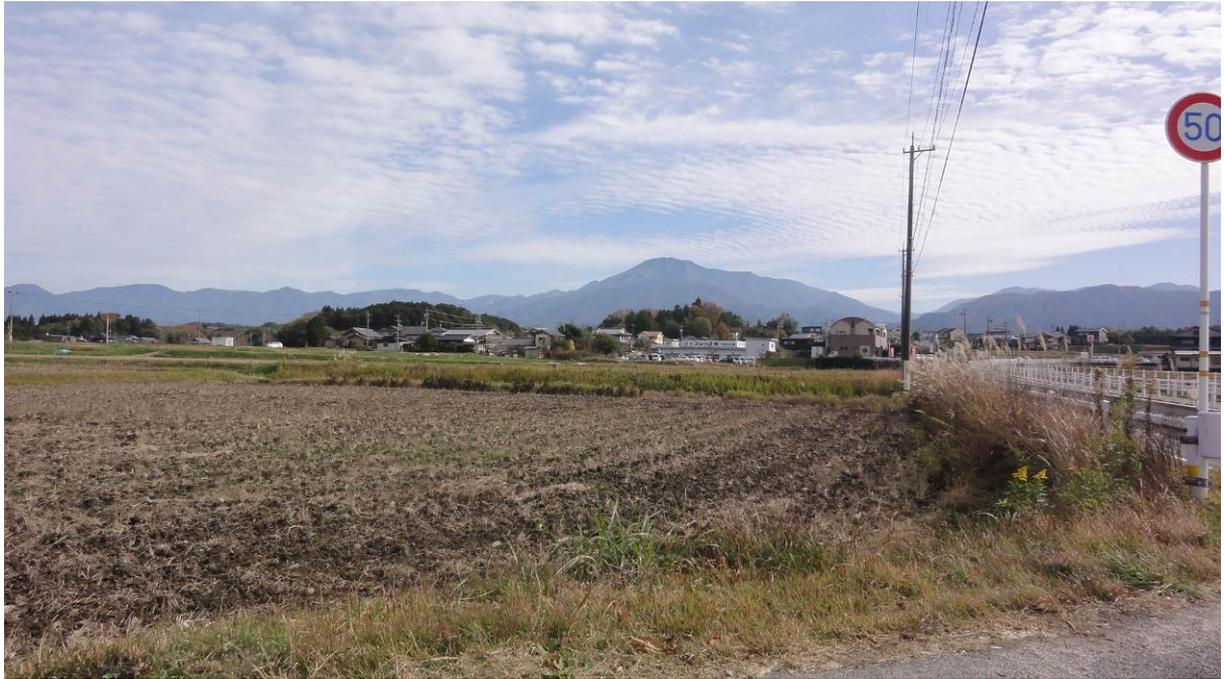
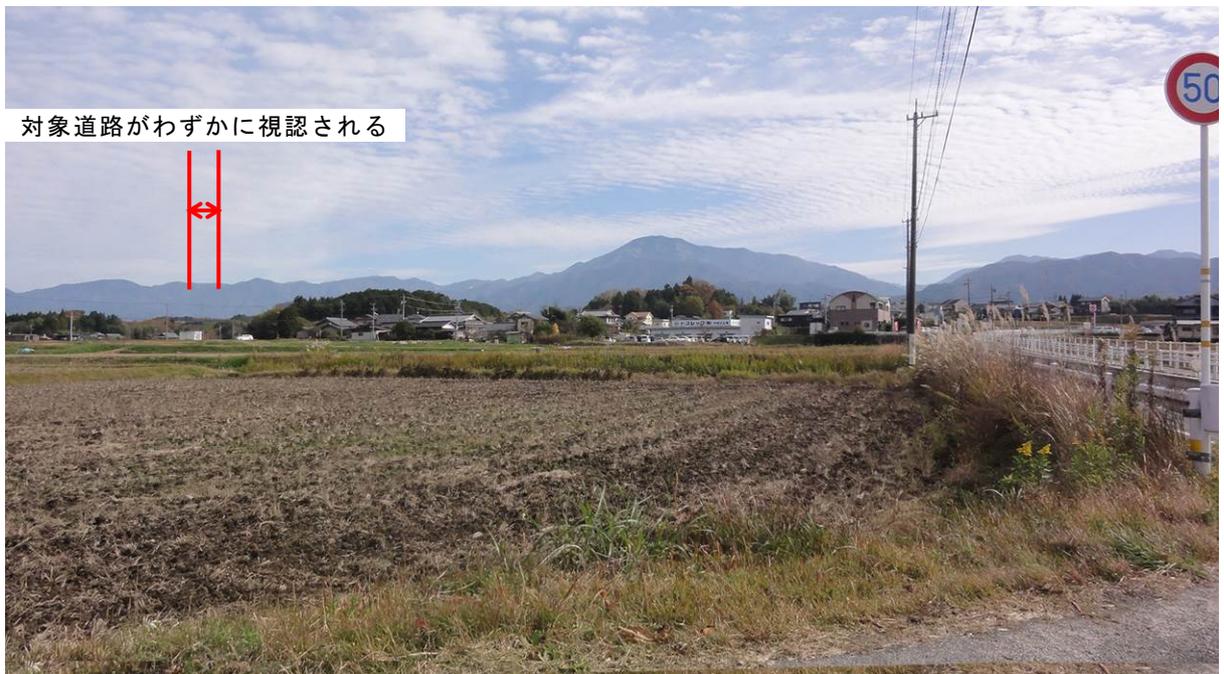
図 6.11-7(1) 主要な眺望景観の予測結果 (坂本地区の広域農道：春季)

対象道路は坂本地区の広域農道から約 660m 東側を盛土構造で通過するため、展望地点の直接改変はない。また、対象道路の盛土区間がわずかに眺望されるが、眺望景観に占める割合は小さいと想定される。さらに、山々により形成されるスカイラインを切断することはない。

以上により、坂本地区の広域農道からの展望景観に及ぼす影響は小さいと予測される。

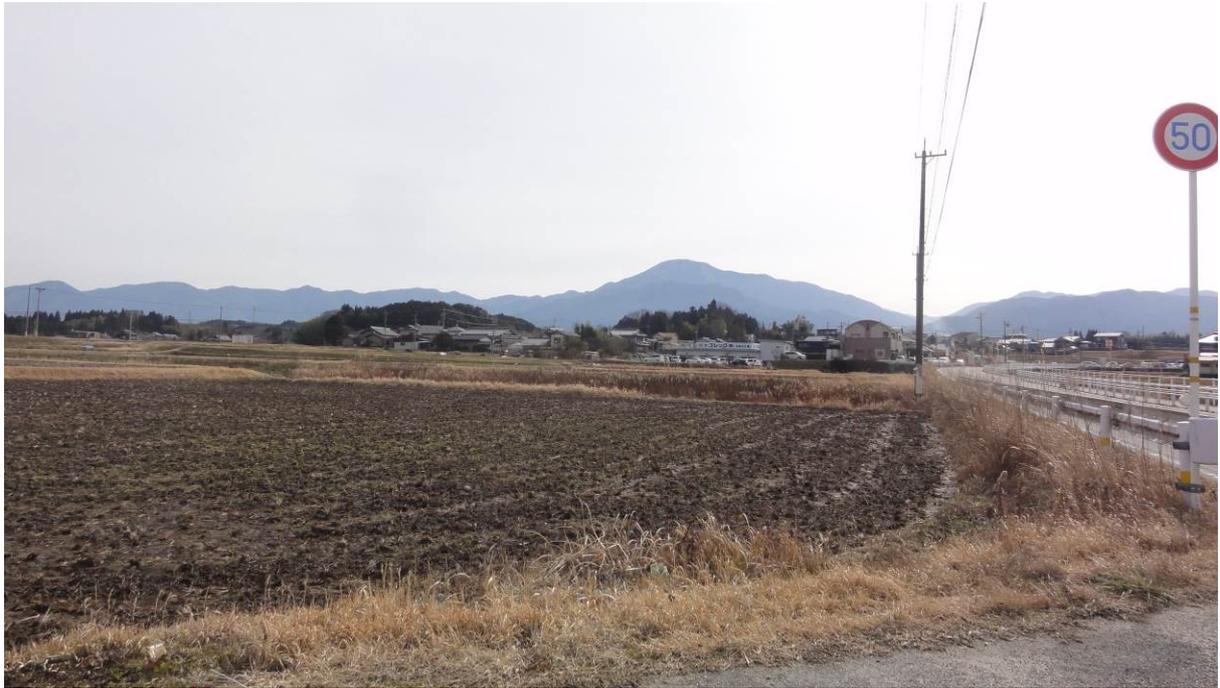
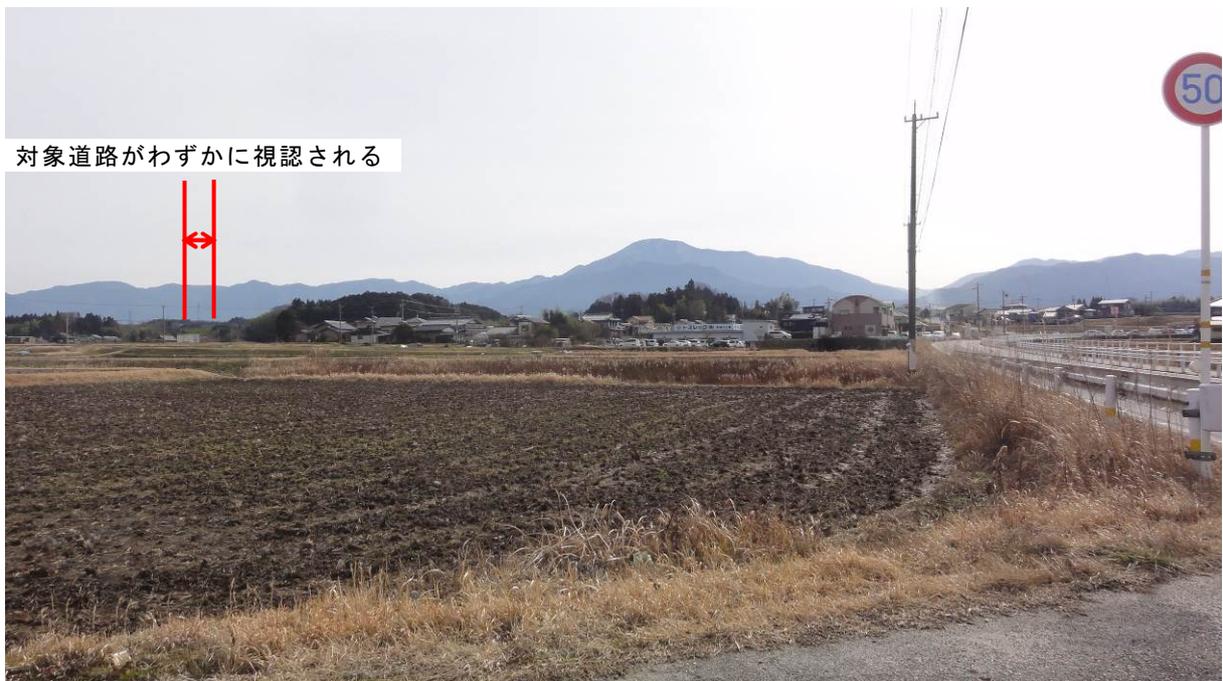
図 6.11-7(4) 主要な眺望景観の予測結果（坂本地区の広域農道：冬季）

現況

供用後

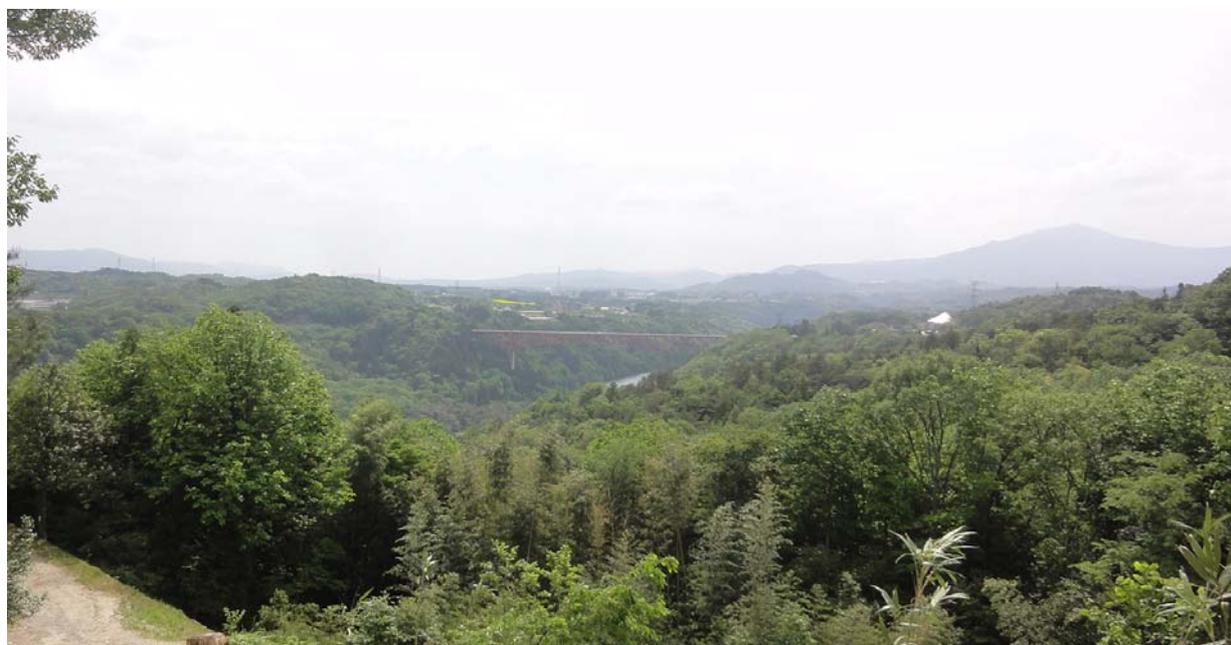
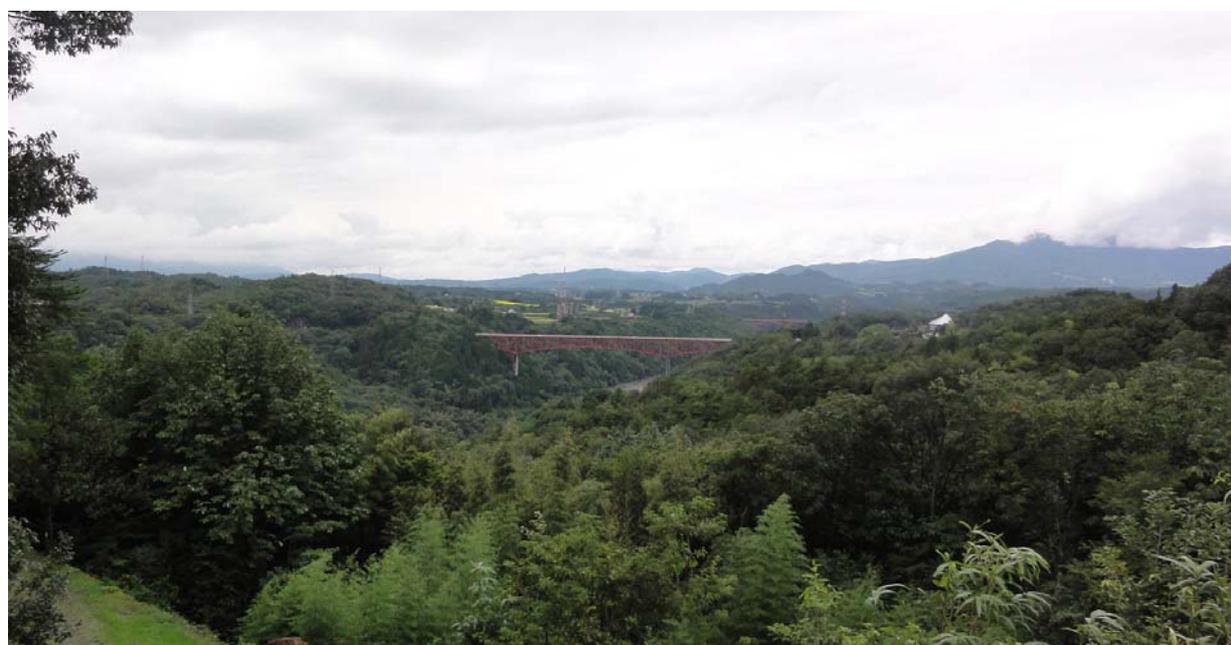
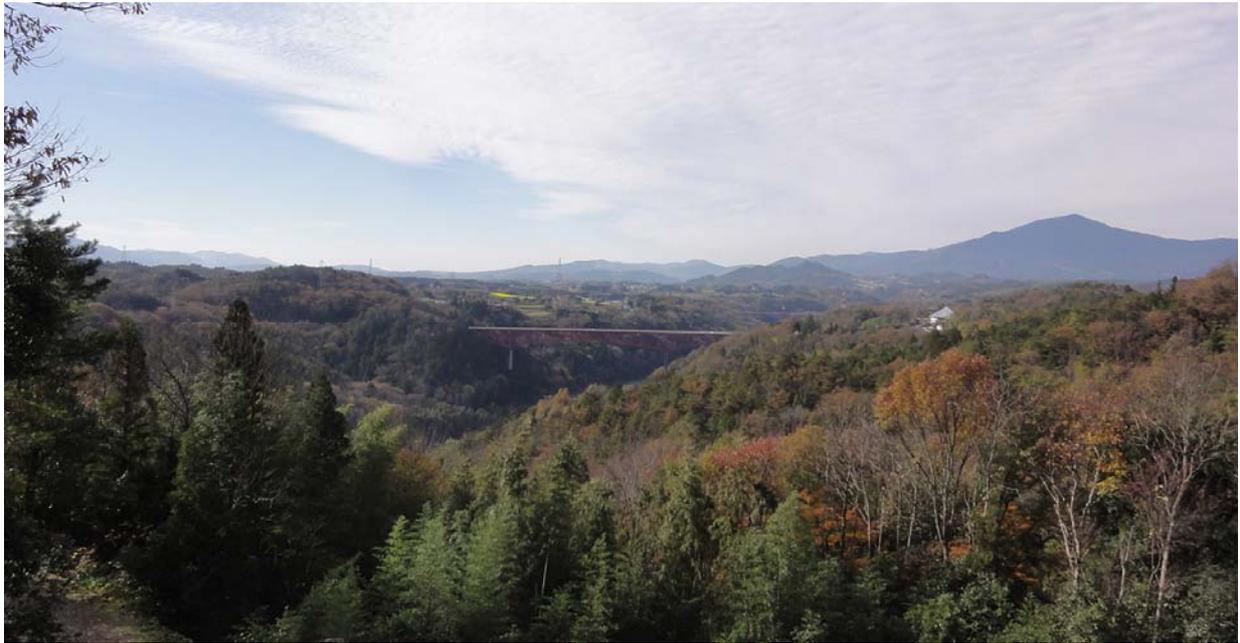
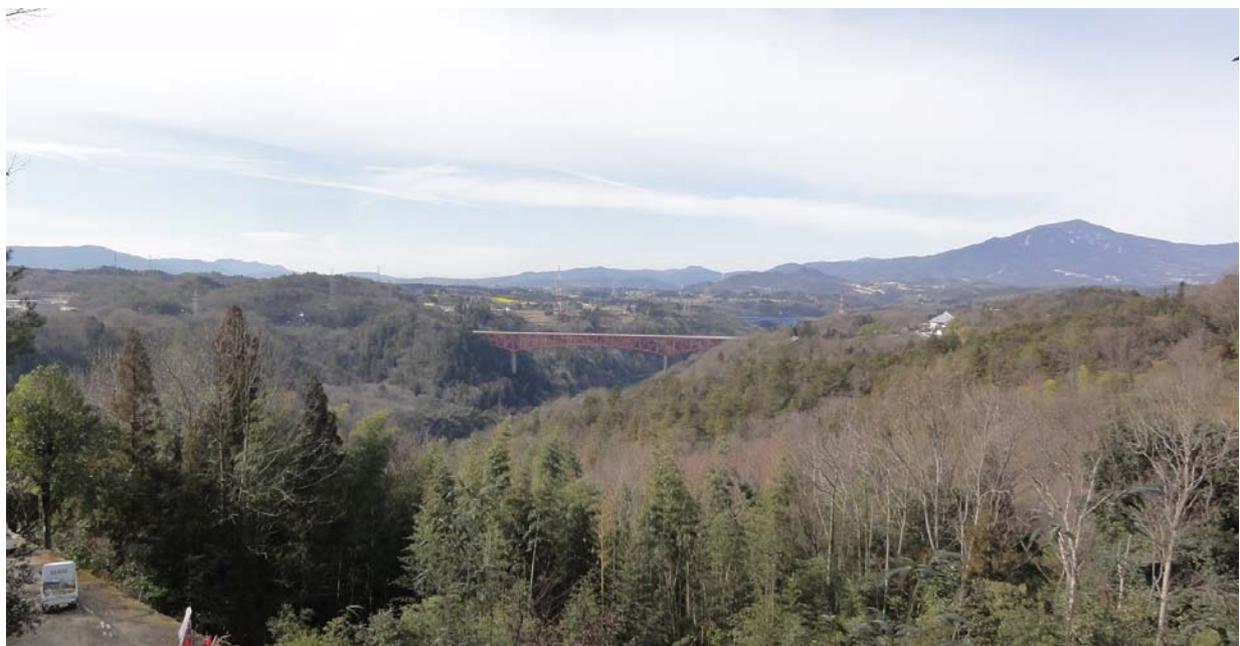
図 6.11-8(1) 主要な眺望景観から視認される範囲（苗木城跡：春季）

参考資料として、主要な眺望地点から視認される範囲を着色した。
