第11節 景観

事業実施による主要な眺望景観及び身近な景観（圍繞景観）への影響のおそれがあることから、予測を行った。

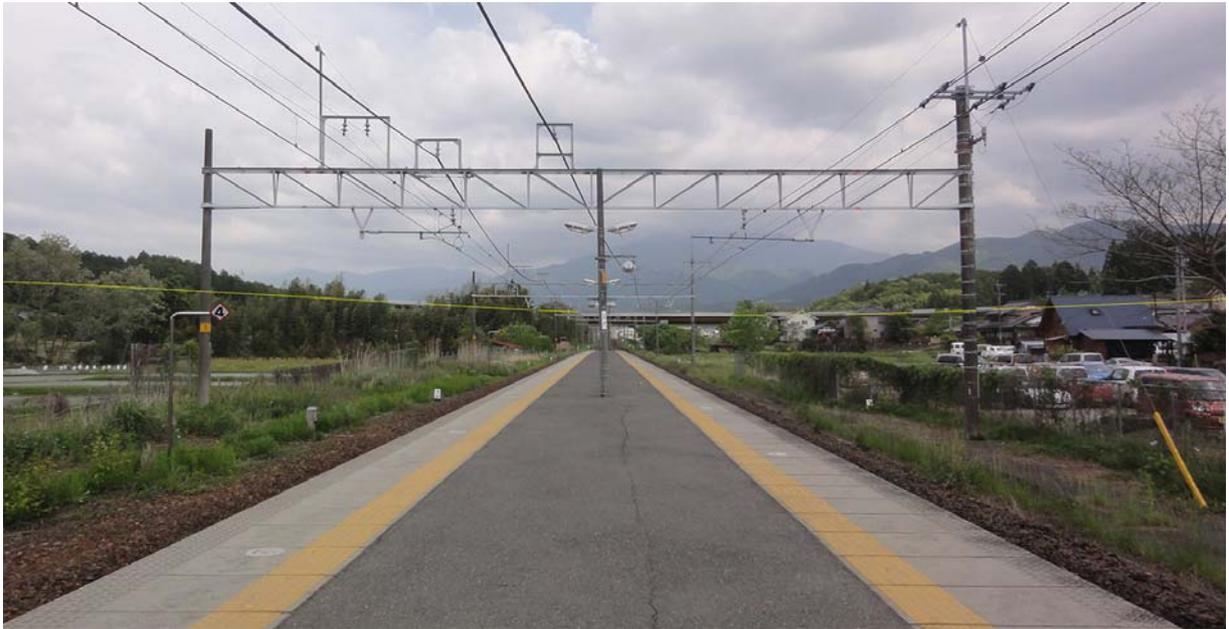
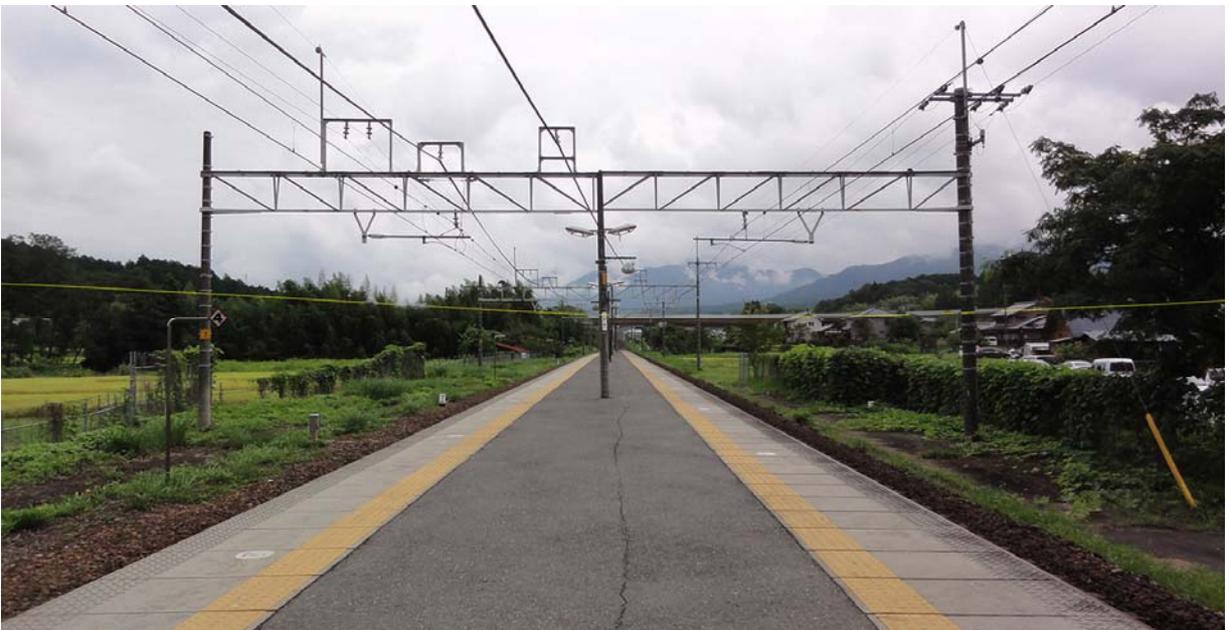
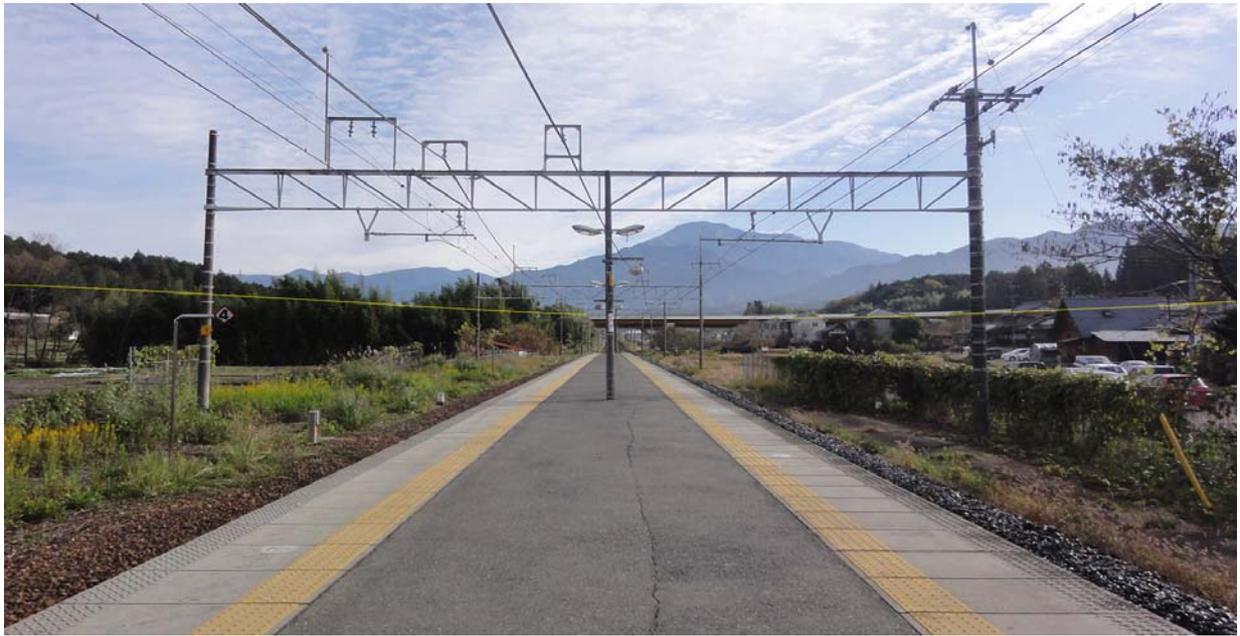
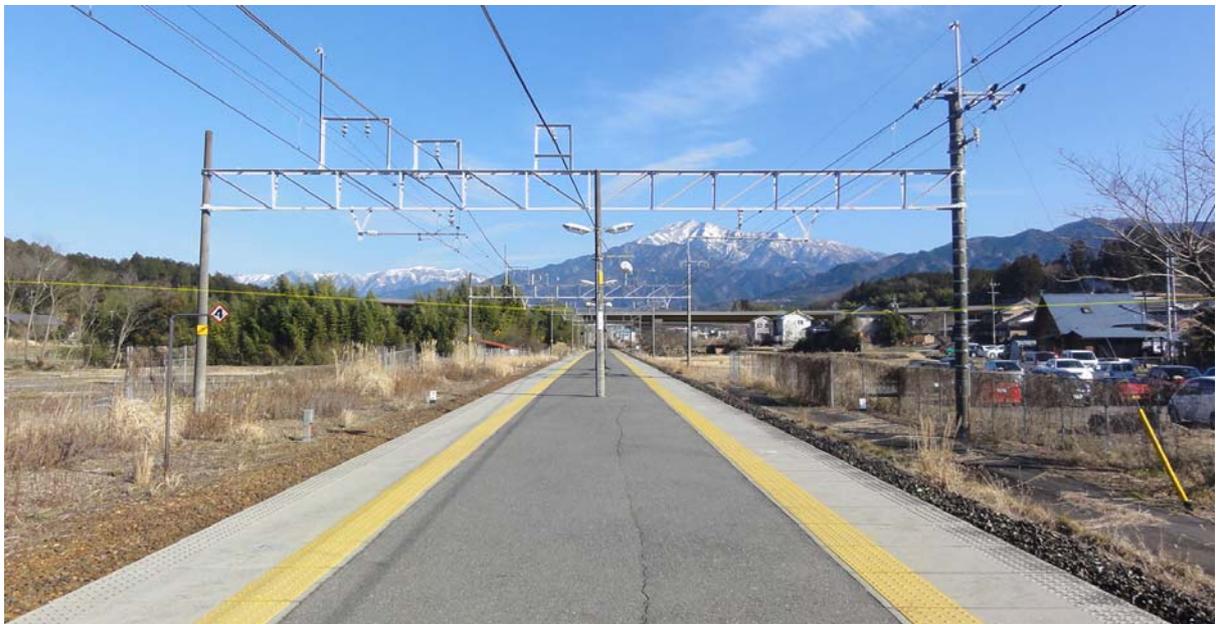
図 6.11-9(1) 主要な眺望景観から視認される範囲（JR 美乃坂本駅：春季）

なお、JR 美乃坂本駅のみ、主要な眺望地点から視認されない範囲を黄色線で着色した。

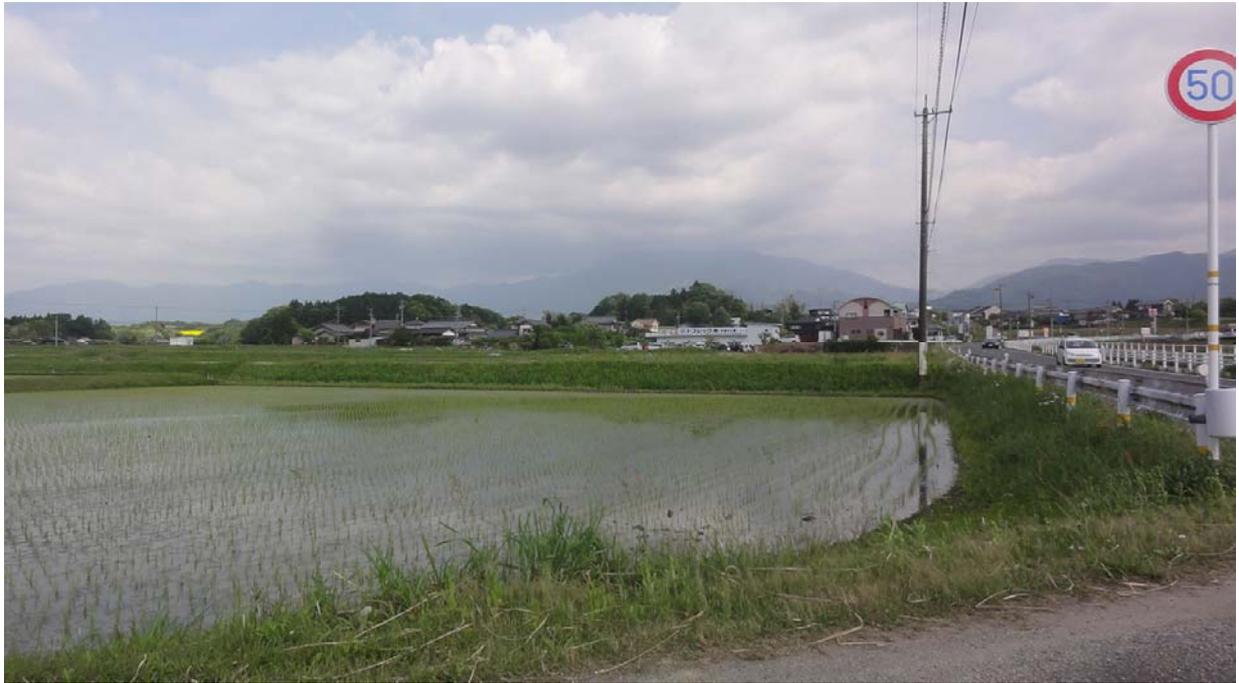
図 6.11-10(1) 主要な眺望景観から視認されない範囲（坂本地区の広域農道：春季）

参考資料として、主要な眺望地点から視認される範囲を着色した。

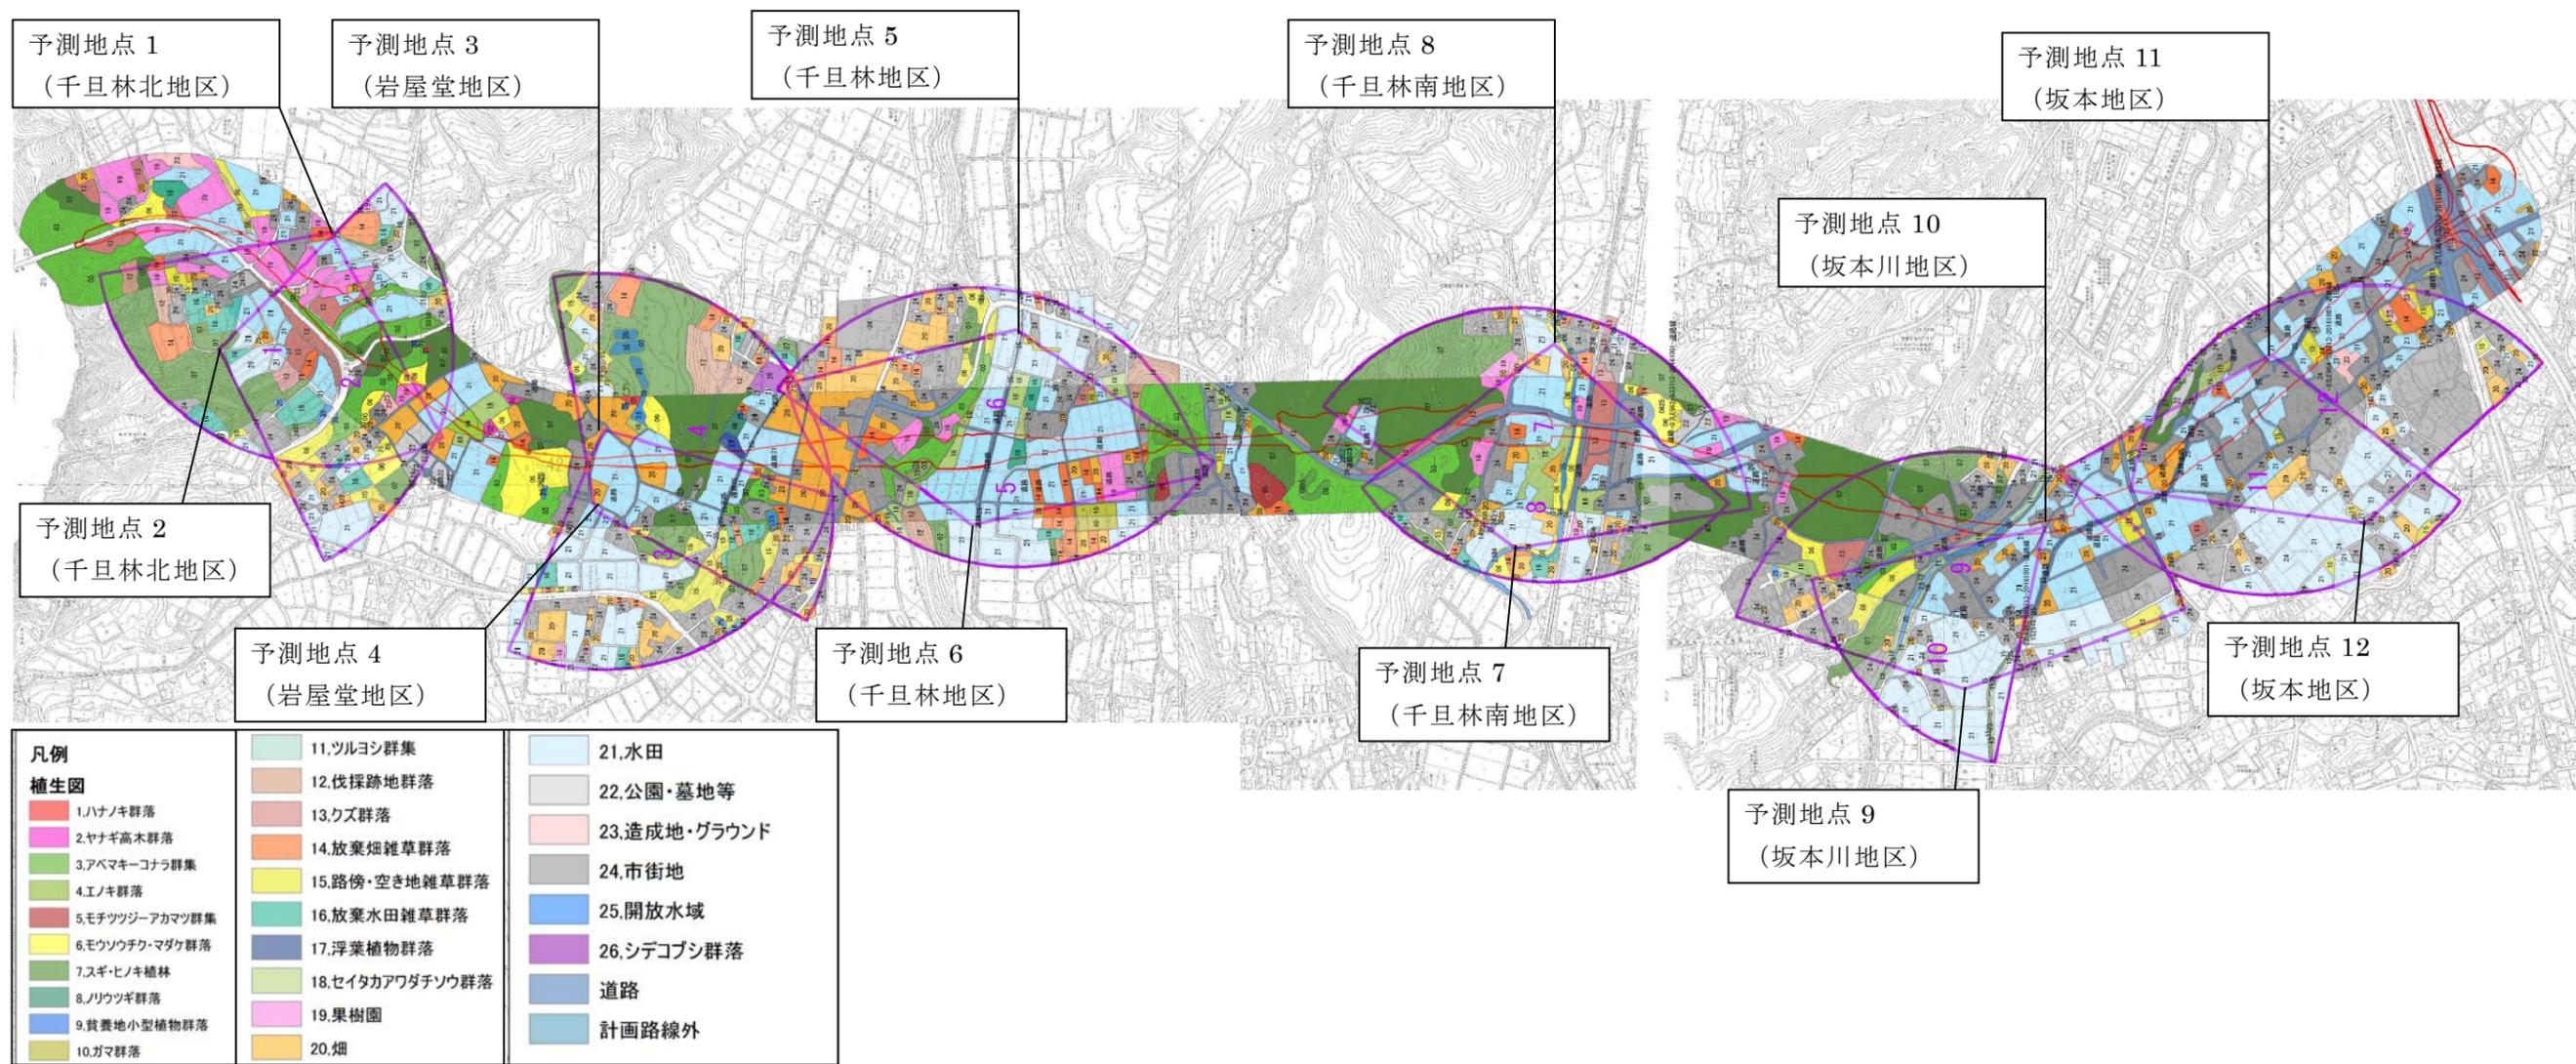
図 6.11-11 圍繞景観の景観区内における基盤環境（植生）図

圍繞景観を構成する基盤環境の改変の状況は、表 6.11-16 に示すとおりである。
