自然再生事業（ヨシ原再生）

施工順序（長良川左岸9.6km付近）

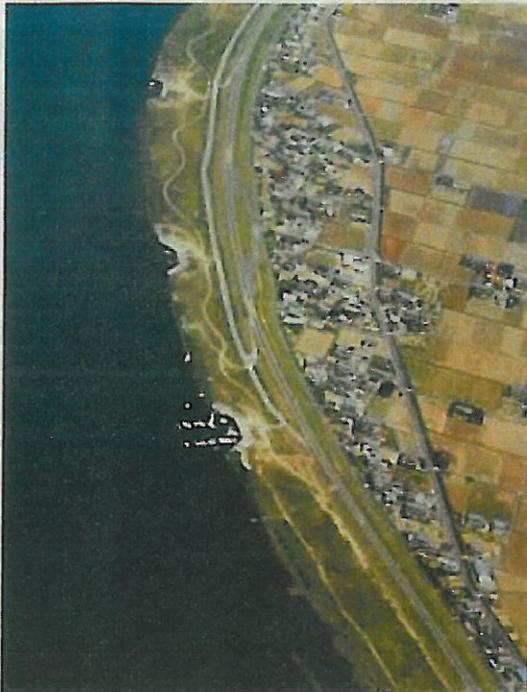
●ヨシの再生前（H14.11撮影）

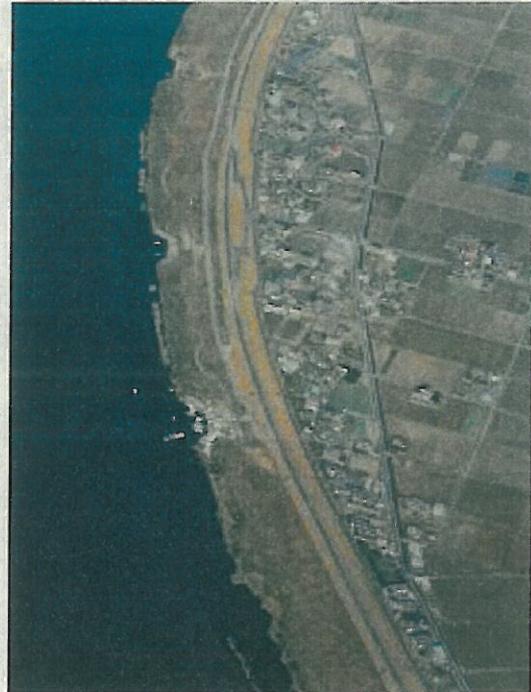
●ヨシの再生後（H21.12撮影）

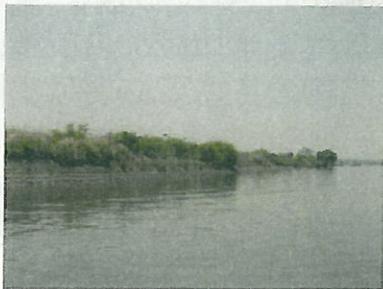
着手前

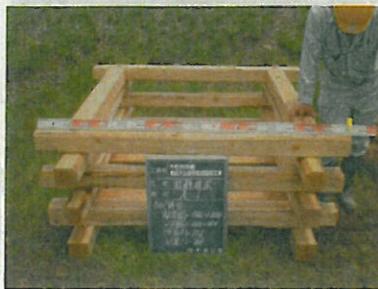
木かご

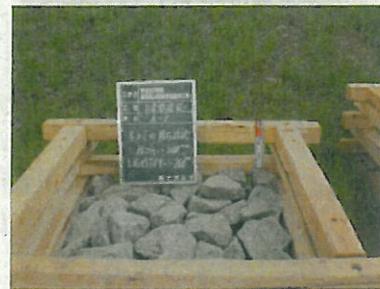
捨石

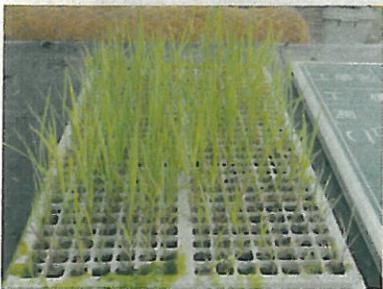
ヨシ苗栽培

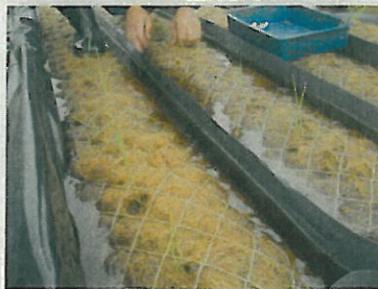
ヨシ苗植栽

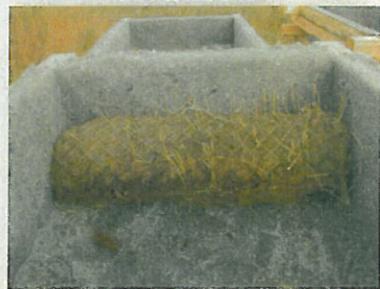
円筒植栽袋

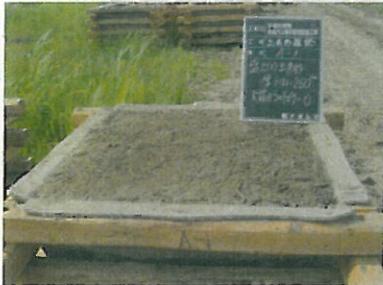
ヨシ根土投入

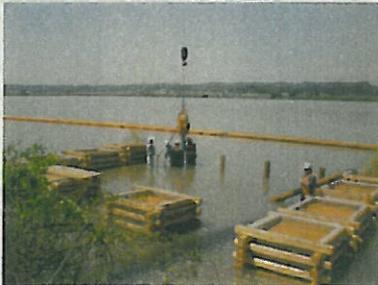
木かご設置

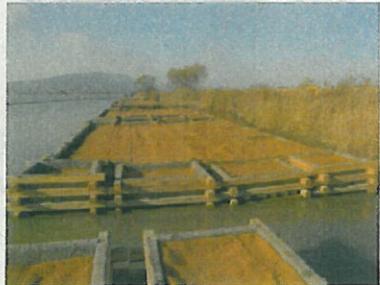
ヨシ根土流出防止ネット

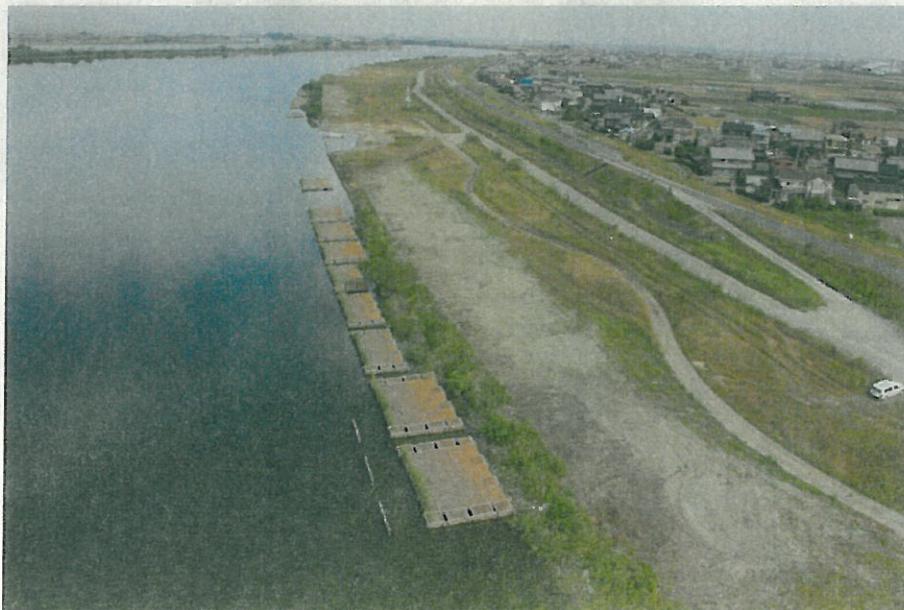
施工箇所を上空から望む（施工直後）
