事 務 連 絡

国土交通省 都市局
公園緑地・景観課 公園利用推進官

公園施設の安全管理の強化について

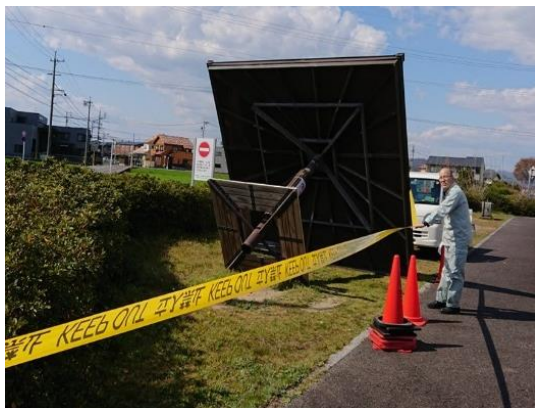
- 発生日 平成 31 年 4 月 3 日（水）
- 発生場所 人口約 3 万人の都市
- 発生公園 緑道
- 状況
 - ・70 代の女性が四阿内のベンチに着座中、支柱の破断により四阿が倒壊し、ベンチ部に足が挟まれ、骨折する事故が発生した。
 - ・当該施設について、今年の 3 月に集中点検が行われたところであるが、事故の原因は支柱根元部分の腐食によるものと考えられ、詳細については公園管理者において調査を進めているところ。
 - ・事故発生後、応急処置としてテープにて立入禁止措置を行い、今後当該施設の撤去を予定。さらに、管理する公園にある同じ構造の四阿について、緊急点検を実施し、異常ありと判断されたものについては同様に利用停止措置を実施した。

当該施設の倒壊状況と事故後の措置状況

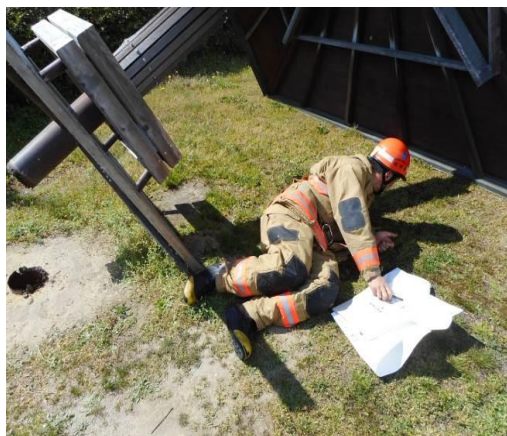
事故の状況（再現イメージ）

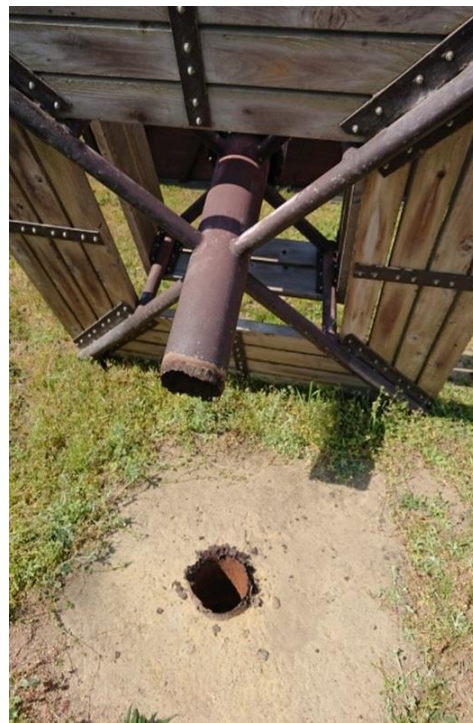
四阿の支柱の破断状況

貴職におかれては、点検指針の内容を踏まえ、事故につながる危険性を予見し、類似施設の設置状況等を確認するなど、安全対策に万全を期し、類似事故の防止に努められたい。
