第5章

岐阜県下の川づくり事例と現場の工夫

第5章 岐阜県下の川づくり事例と現場の工夫

5.2 施工段階での現場の工夫 事例集

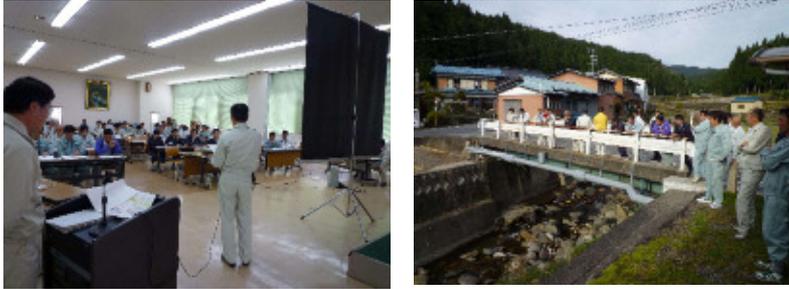
第1回 学習会

曾部地川施工業者の他、管内建設業者や県内建設コンサルタント等も参加し、有識者や発注者から最近の自然共生川づくりの動向や設計（床固工、河床仕上げ）段階の留意事項を伝達し、自然共生全般から床固工形状や河床仕上げの具体事項について意見交換を行った。

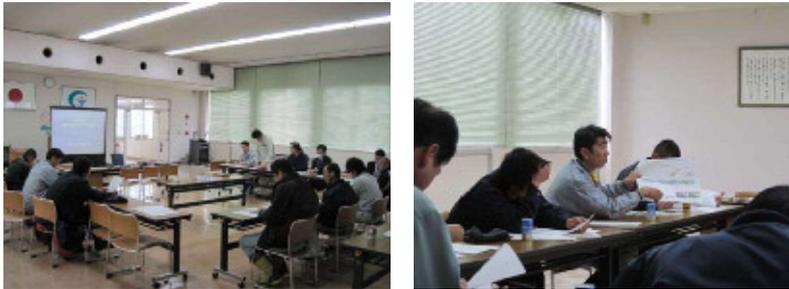
第2回 学習会

曾部地川施工業者を対象に第1回学習会や県庁河川課の意見等を踏まえて修正等を行った床固工形状や河床仕上げについて意見交換を行った。その他、河床に戻す石の据付方法等、有識者からより具体的な留意事項の伝達、他事例の提供を行った。

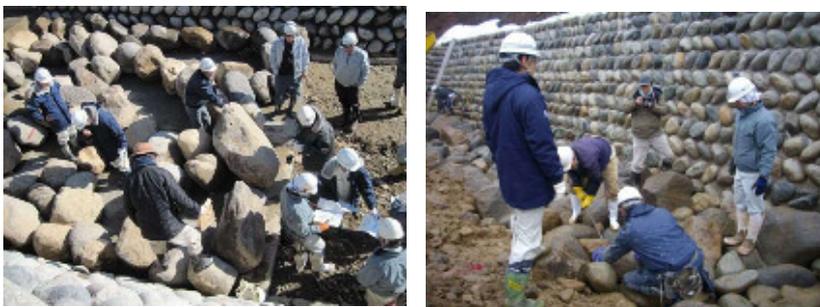
第3回、第4回 学習会

床固工の斜路部の施工現場において有識者から施工業者に石の設置方法等の助言を行った。施工初期段階と最終段階で2回開催し、より具体的に完成イメージを共有できた。

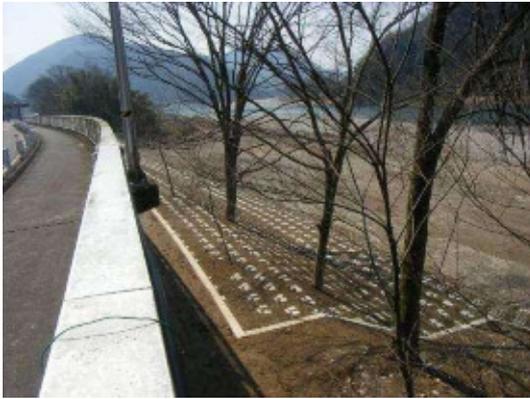
H20.3 高木保全と表土覆土

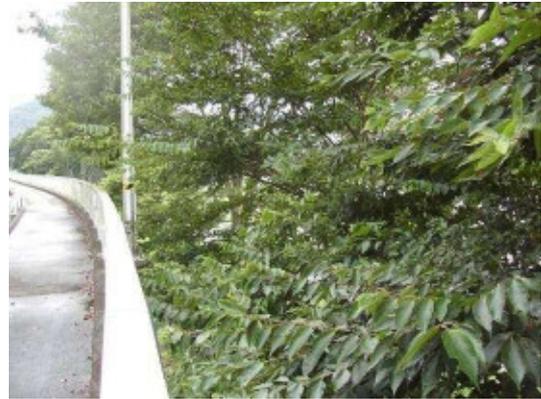
H20.8 高木保全により、夏季の緑樹が確保された。

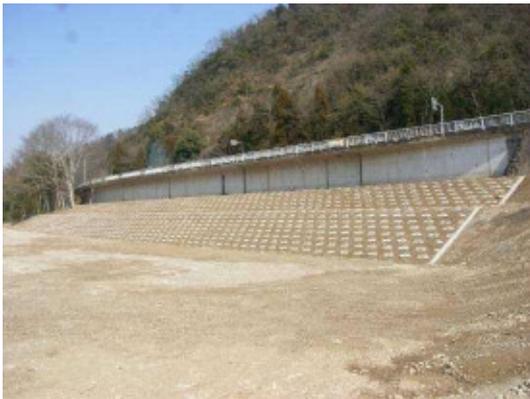
H20.3 完成状況(表土覆土)

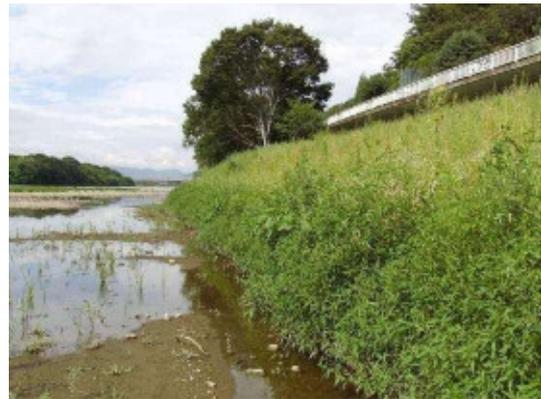
H20.8 覆土により、法面や水際での早期の植生回復を図ることが出来た。

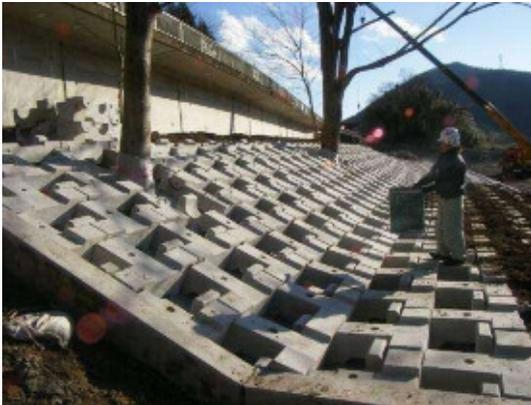
H20.3 高木保全と表土覆土

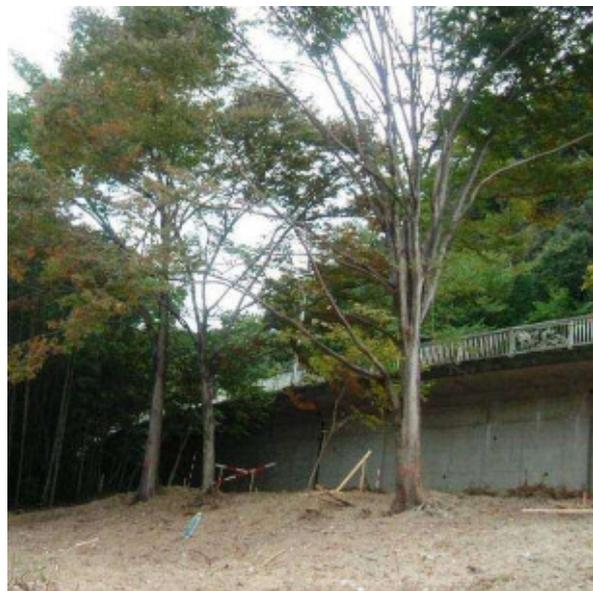
H20.3 施工状況(表土覆土)

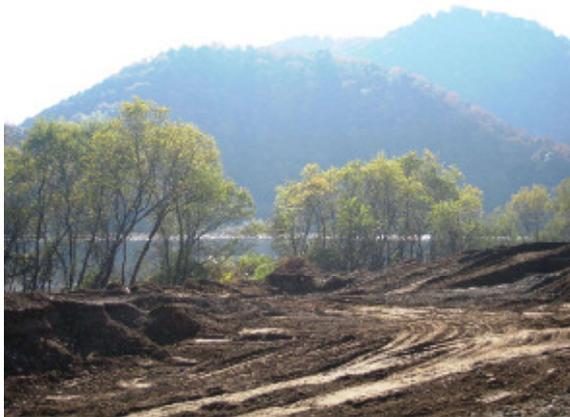
施工中の状況

そこで、水際のヤナギ群落を保全し、一方、ヤナギの背後を少し多めに掘削することとしました。これにより、通常はワンドとして機能し、増水時には水が抜ける空間を創出することが出来ました。緩い流れを好む生き物の生息場や稚魚の生育場となり、長良川により多くの生き物が増えていくために機能していくことが期待されます。

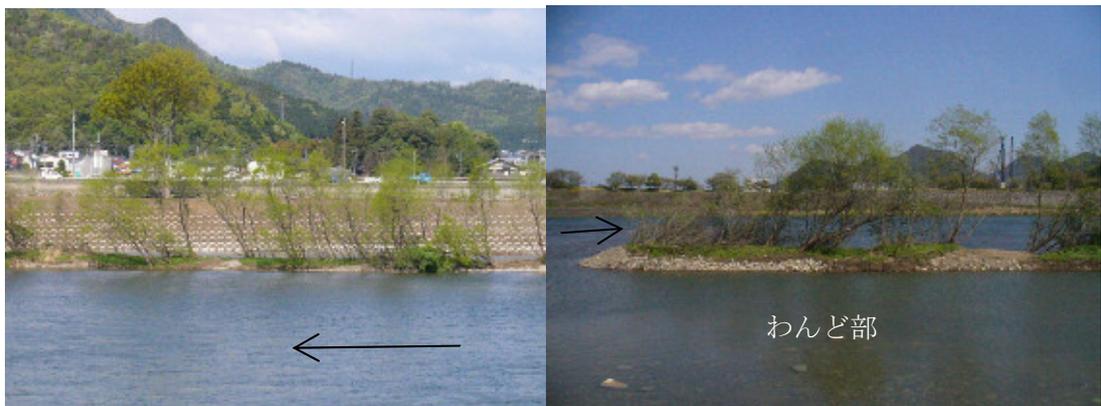
完成したワンド (左 : 左岸側より、右 : 右岸側より)

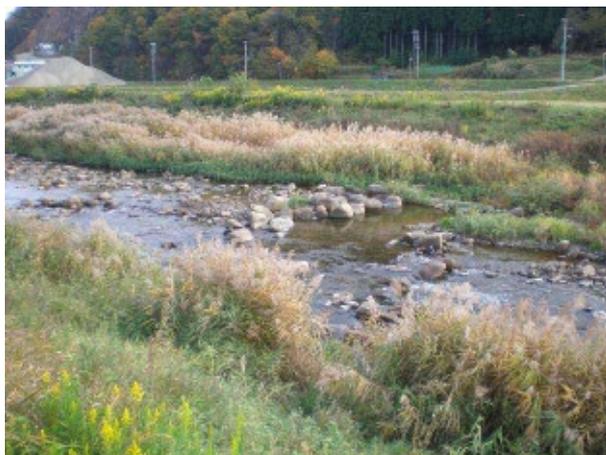
現地発生 of 巨石を利用し、帯工を施工することによって、瀬の創出を図り、多様な水深による生物生息域を確保した。

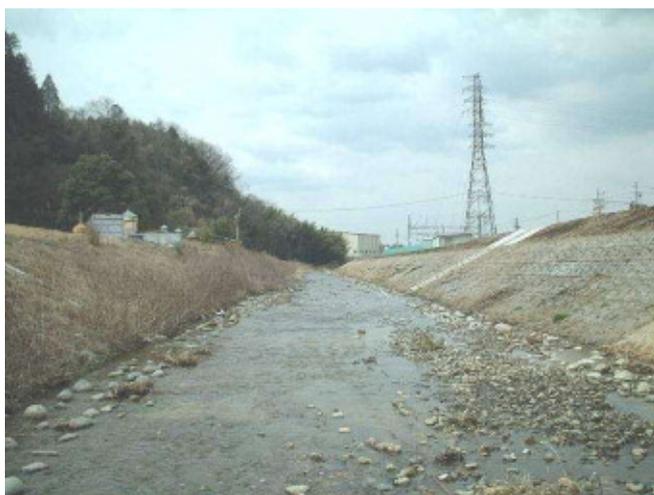
大型ブロックの設置後、現地発生土にて覆土することにより、従来の植生を再生させた。また、河床が岩盤であったため埋戻コンクリートを施工したが、表面に玉石を埋めることで単調な河床に変化をもたらすよう配慮した。

河床全面に岩盤が露出する場合、どうしても平坦な河床となってしまうため、計画段階で工夫が必要。

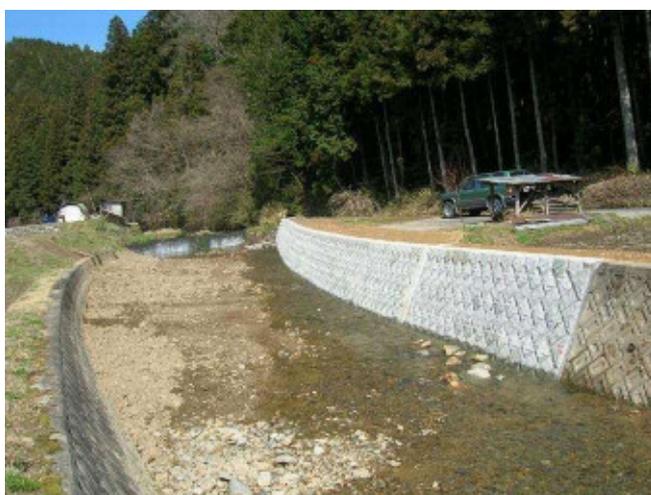
本箇所は平成19年7月の梅雨前線豪雨により被災し、ポラスコンクリートブロック積により復旧した。施工の際に過度の河床整正を避け、施工前の河床状況と同様に施工した。

施工業者は、従来の河川改修でみられる河床を平坦にするという意識があり、施工打ち合わせ時に指示することが必要であった。

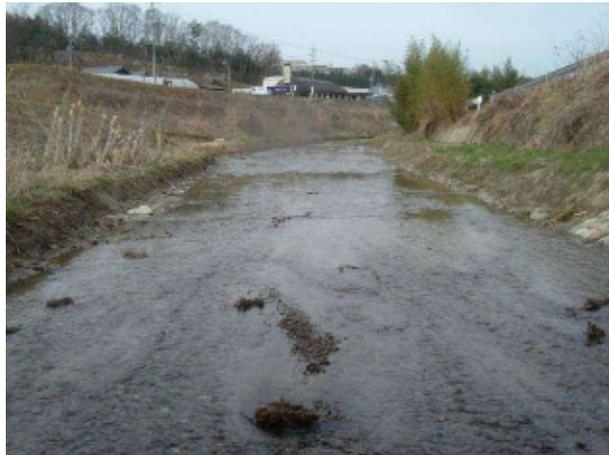
堆積土砂の浚渫工事の際に、川幅全体に水面幅を確保するのではなく、護岸足下に堆積土砂を残すことで、水深を確保した。

水深は確保できたが、川の流れとしては単調になってしまい、浚渫前の方が生物環境としては良好であった。

淵や瀬、よどみなどをもっと創出した方が環境が上向くと思われる。

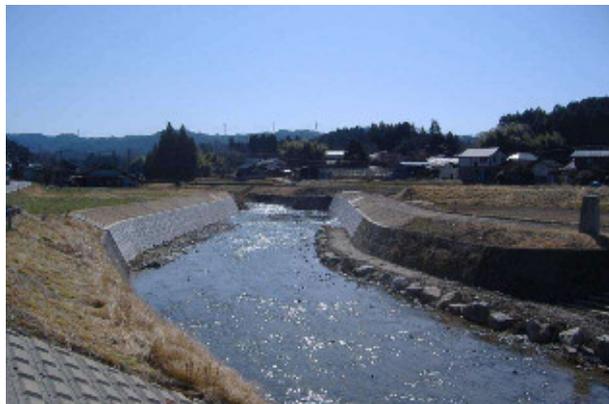
平水時の水深に対して川幅が急激に広がり、水深が浅くなるため、両岸に盛土を行い川幅を狭くすることで水深を確保した。幅の設定があいまいで、狙った効果を得ることができていない。

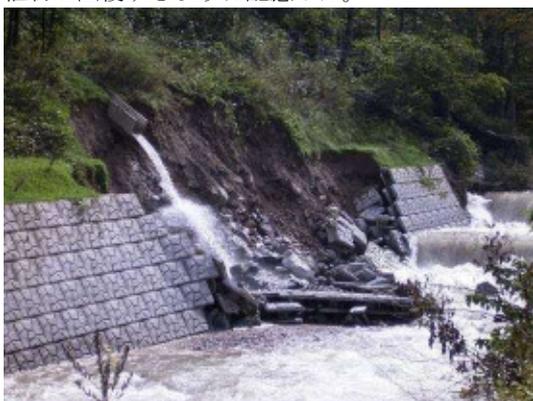
【失敗例】稲越川（飛騨市河合町稲越地内）
空積大型ブロックが基礎部の洗掘及び落差工下流の越流による背面土砂の流出により、機能しなくなった。

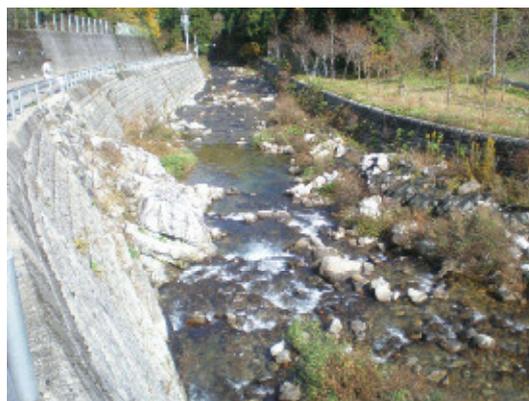
稲越川（飛騨市河合町大谷地内）
現地発生材の活用
護岸の洗掘傾向にある箇所に、現地発生石材を用いた袋詰玉石工を施工し、コンクリートを使用しない現地発生の根固工とした。

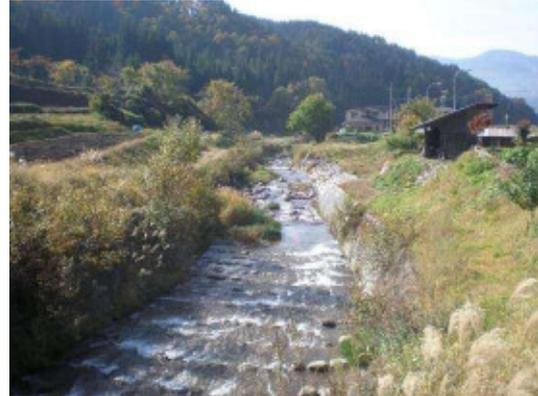
戸市川（飛騨市古川町末真地内） H20.11
現在も斜路工が維持されており、魚類の遡上も確認できる。
玉石による全面斜路工の施工に際し、中心から両側に弓形となるように玉石を配置することによって、流水の一方方向への集中を防ぐ配慮をした。

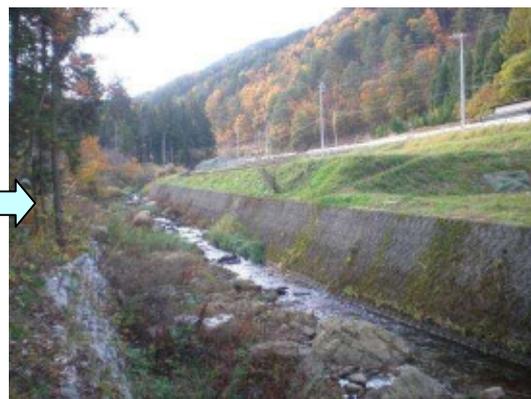
蔵柱川（高山市上宝町蔵柱地内） H20.11
ポーラス間知ブロックによりコンクリート面のか
なりの部分が苔により覆われている。

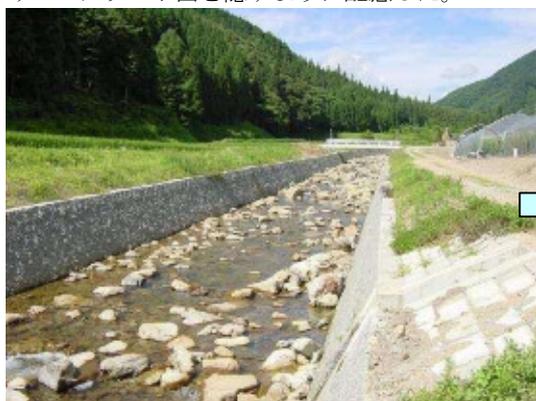
蔵柱川（高山市上宝町蔵柱地内） 施工直後
美しい河川景観
水の流れが単調にならないように、河床に「捨石」
を配置して淵や瀬ができるようにしました。これ
によって、水の浄化促進や生きものの生息空間を
創出するとともに、豊かな水の表情を演出しまし
た。

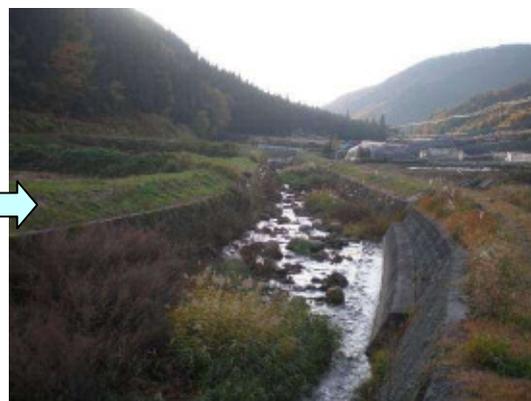
蔵柱川（高山市上宝町蔵柱地内） H20.11
捨石により瀬と州が形成され、変化のある河道空間
が形成されている。

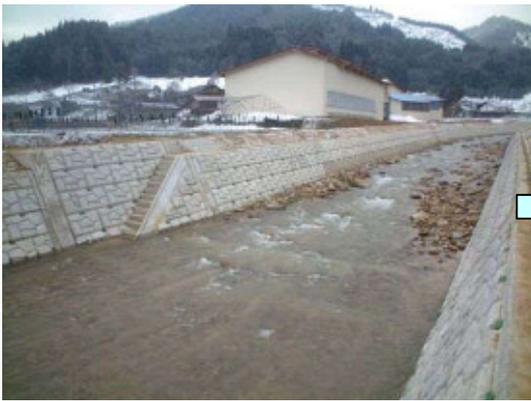
瓜巢川（高山市国府町金桶地内） 施工直後
捨石により、滯筋の多様化を促進している。

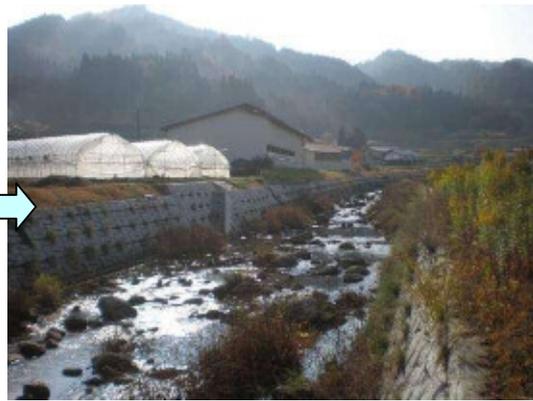
瓜巢川（高山市国府町金桶地内） H20.11
捨て石により、瀬と州が形成・維持され、多様な流れと植生が見られる。

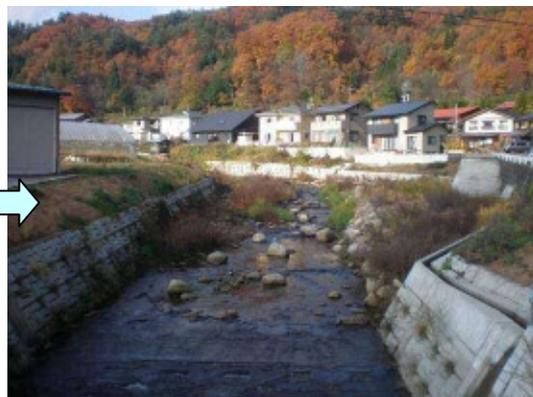
瓜巢川（高山市国府町金桶地内） H20.11
旧川の高水敷部分及び低水路の州に植生が見られる。

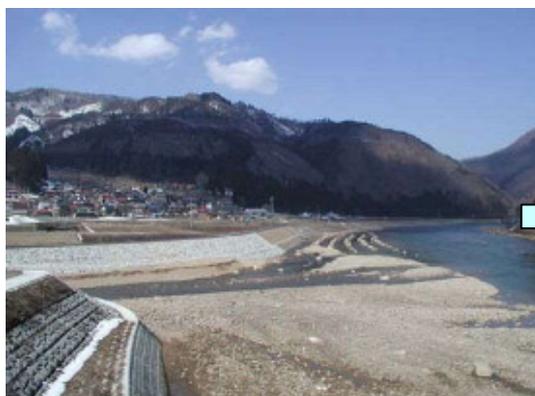
宮川（飛騨市古川町谷地内） 施工直後
土羽護岸と寄石により、植生に配慮している。
