大江川の浄化に関する計画素案

第1章 計画の目的

本計画は、健全な水環境系の構築が重要であることに鑑み、一級河川木曾川水系大江川を対象に、従前より発生しているアオコの発生や悪臭を防止し、清流と呼べる川とすることを目的として、水質の改善を図るための計画を策定するものである。

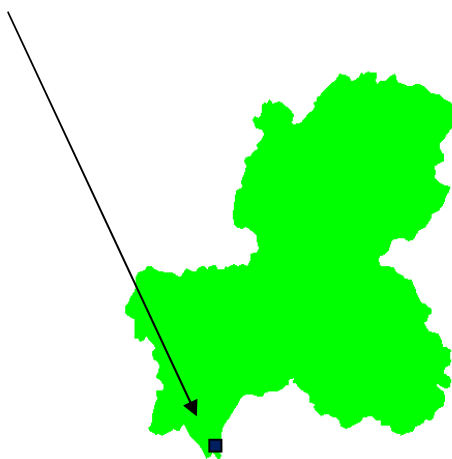
図1 大江川全体図と岐阜県における位置

大江川は、岐阜県海津市の千代保稲荷神社西方に流れを発し、揖斐川と並行して流れ、高須輪中の南端、油島大橋下流の治水神社西側で揖斐川に注ぐ、延長 13.2 km、流域面積 34.65 km²の一級河川である。

河床勾配は上流 4,000 分の 1、下流 6,000 分の 1、また水面勾配上下流とも 10,000 分の 1 と、勾配がほとんどなく、このため流れが遅く淀んでいる状況が見られる。

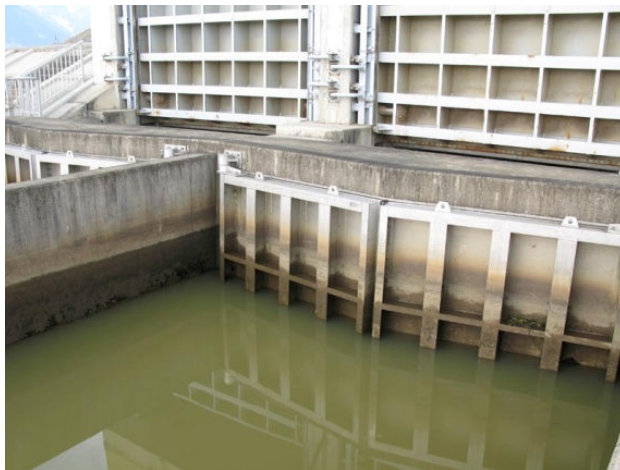
写真2 大江川水門

流末端の水門は、洪水時や、大潮等により揖斐川の外水位が内水位より低いとき以外は閉鎖されており、川の流れが遅く淀んでいる一因となっている。

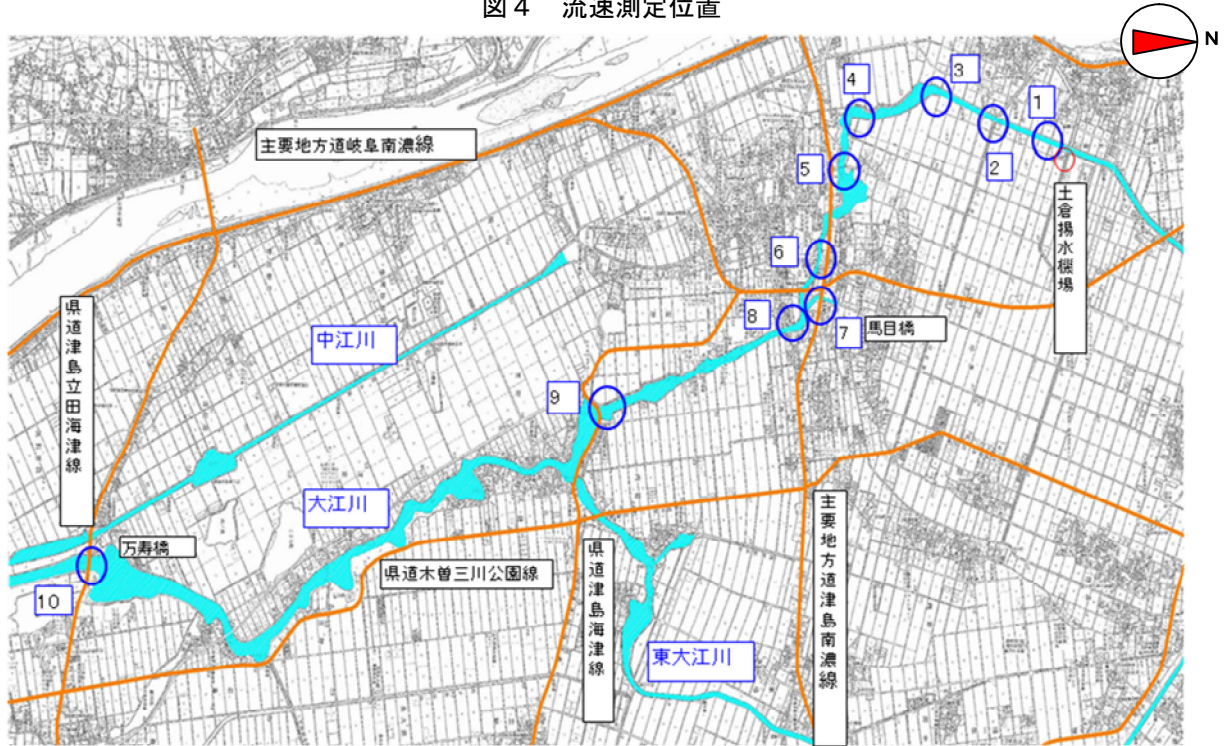
図4 流速測定位置

大江川は前述のとおり河川勾配がほとんどなく、流末端の水門が閉鎖されていることから、流速がほとんどないことが特徴である。中流域、下流域においては、目視により流れを確認することは困難である。

平成23年9月26日から10月3日にかけて流速を測定した結果は、下記のとおりであった。

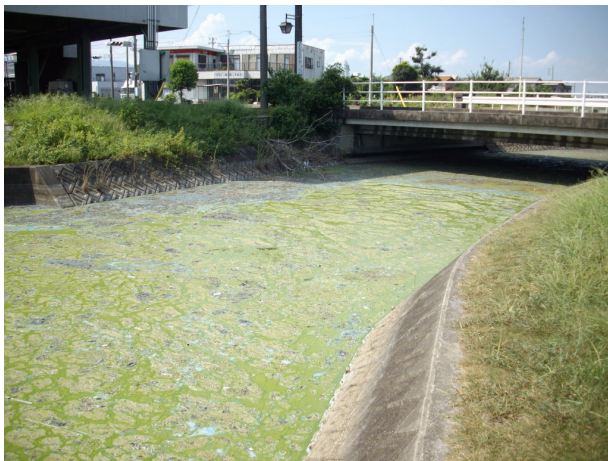
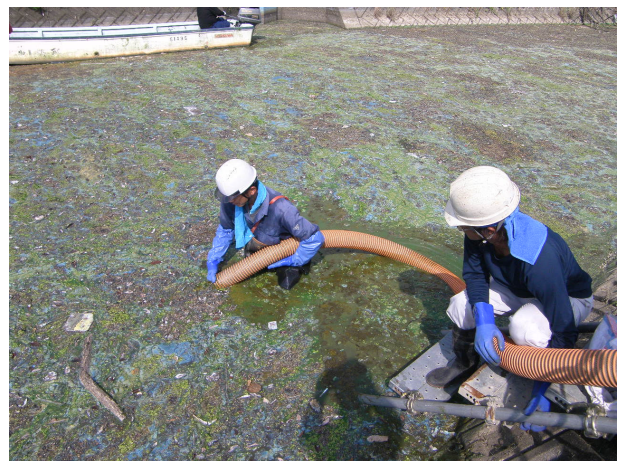
写真5 大江川におけるアオコの発生状況

(H22.8.30 浮遊物・アオコ発生の状況)

(H22.9.2 バキュームによる除去の状況)

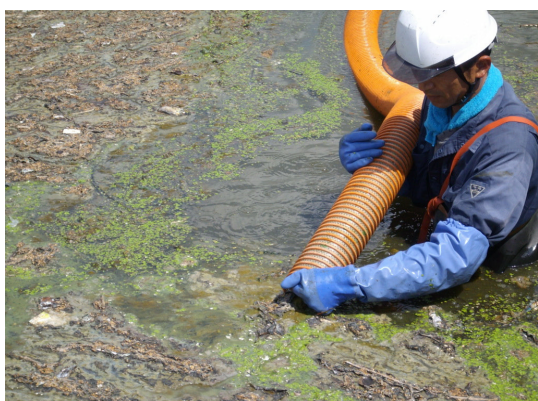
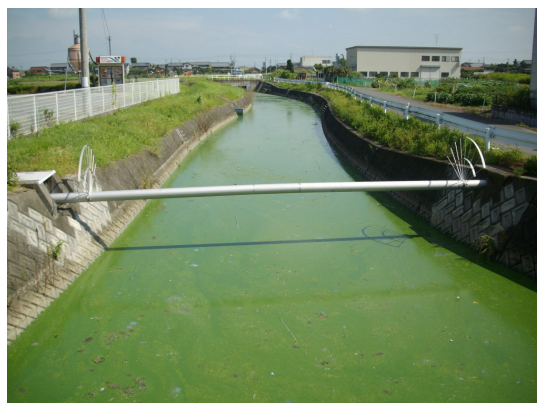
写真6 大江川におけるアオコの除去作業とその後の状況（平成22年度）

平成22年度の「大江川悪臭対策調整会」における除去対策においても、浮遊物の除去は完了したが、アオコ自体は除去できず、根本的な解決には至らなかった。

(H22.9.2 バキュームによる除去作業)

(H22.9.3 スカム除去後の状態)

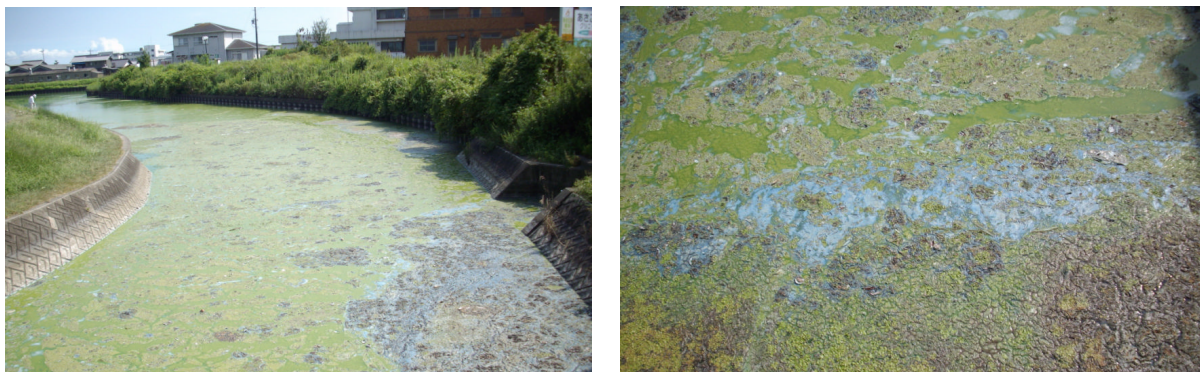
写真7 特にアオコが大量に発生・腐敗した馬目橋付近の状況

平成22年8月のアオコ発生時においては、8月23日に大量発生が確認されて以降、海津市に対して、悪臭に関する苦情が数十件寄せられた。

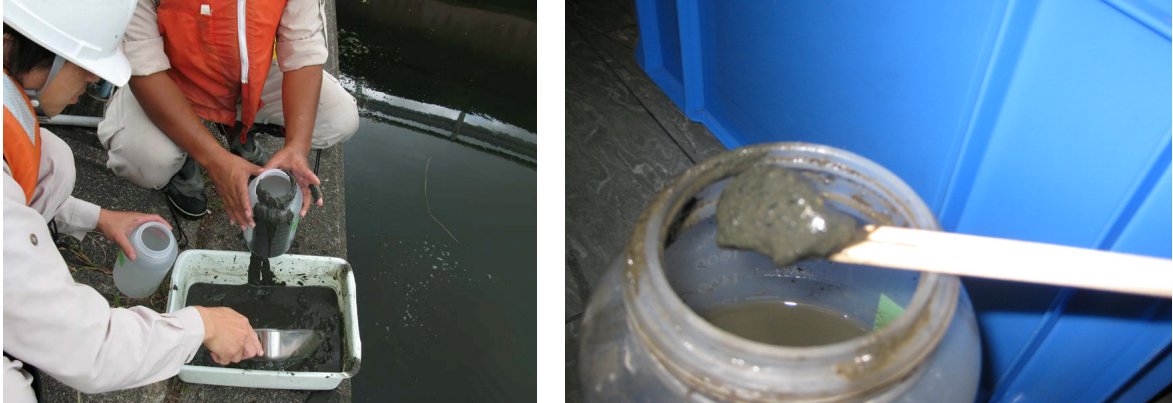
写真 9 採取した底泥サンプル

各地点において、約500g程度の底質を採取し、以下の項目を調査した。

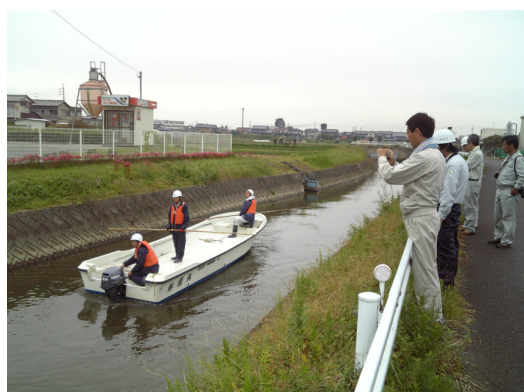
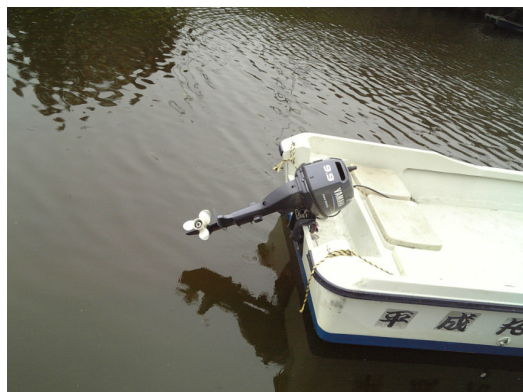
写真 10 攪拌の実施状況

攪拌は、海津市所有の船で船外機により行った。

船：船長 6.71m、幅 2.02m、定員 12 名

船外機：出力 7.3KW、9.9 馬力、連続最大回転数 5,500rpm

(支川における攪拌の実施状況)

(作業船の船外機)

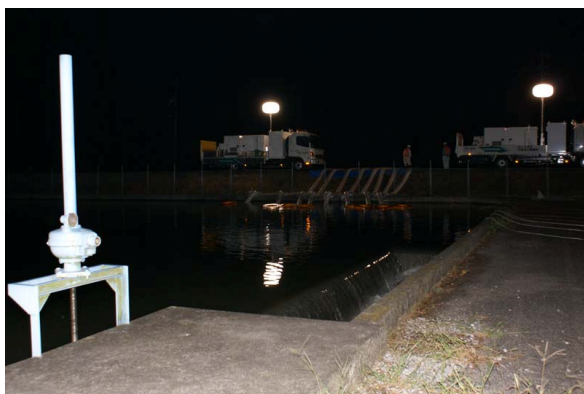
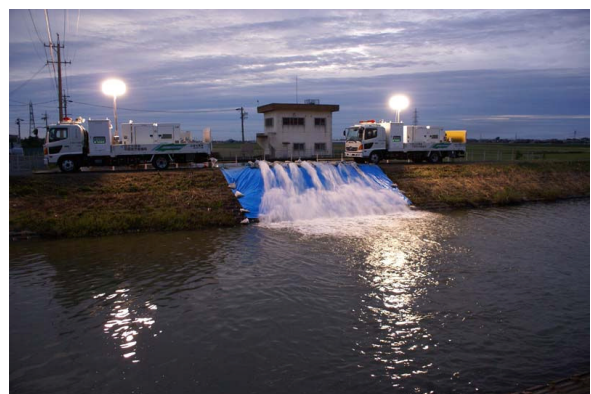
写真11 導水社会実験の実施状況

(土倉揚水機場貯水池からの取水)

(大江川への導水)

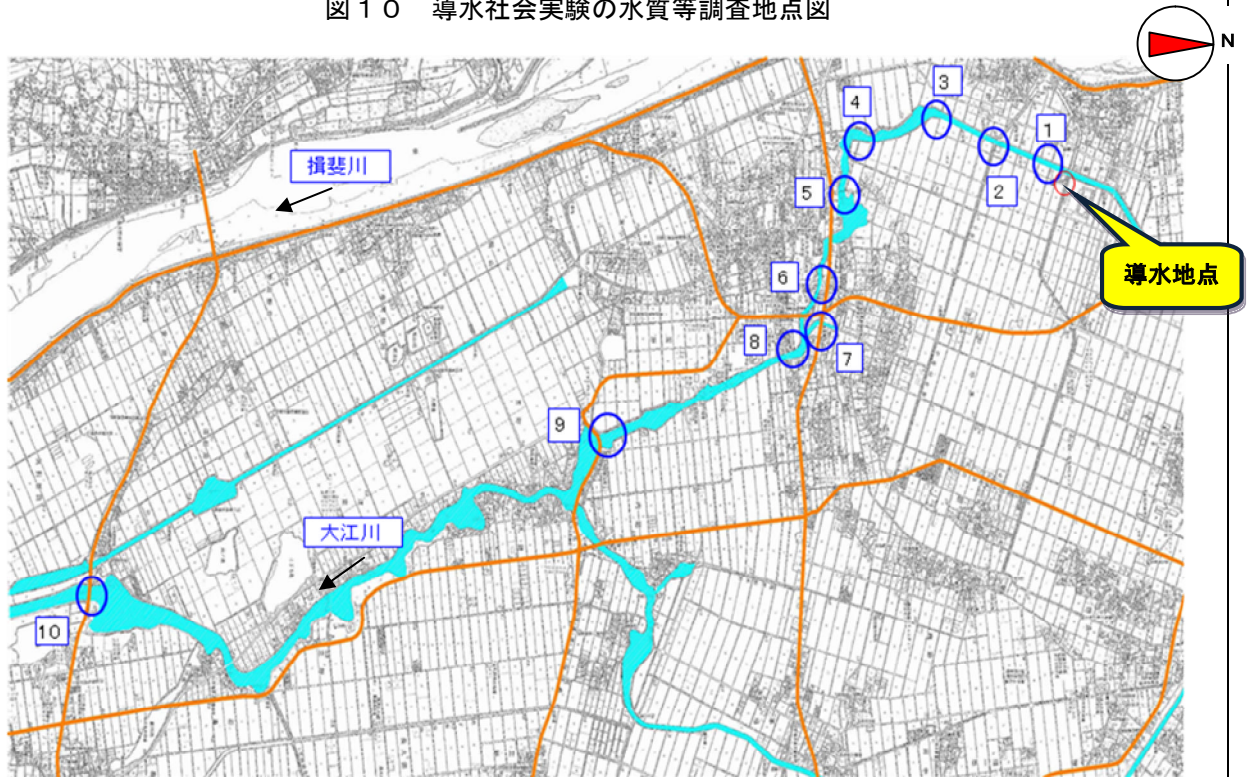
図 10 導水社会実験の水質等調査地点図

下記の地点において、下記調査項目について調査を実施した。
